# Asbestinventarisatetest

Wilgenlaan 53, 2610 Antwerpen

Attestnummer : 20240412-000001.000

Uitgegeven op : 12.04.2024

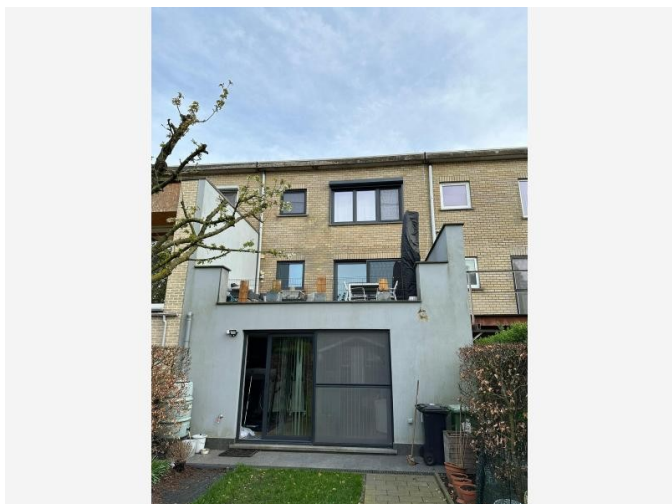
*Situeringfoto*

### Permanente beperking

**Reden:** Het onderzoek kan niet uitgevoerd worden binnen de bepalingen van de Welzijnswet

**Uitleg van de asbestdeskundige:** Het plat bevindt zich op meer dan 3,5 m hoogte vanaf de grond.

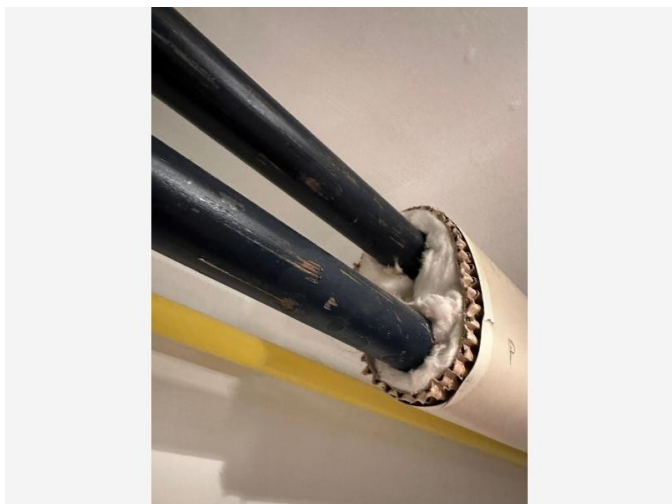
Vrije foto

Geen leidingisolatie voor verwarming, maar isolatie met wol rond de leidingen. Niet-asbestverdacht.

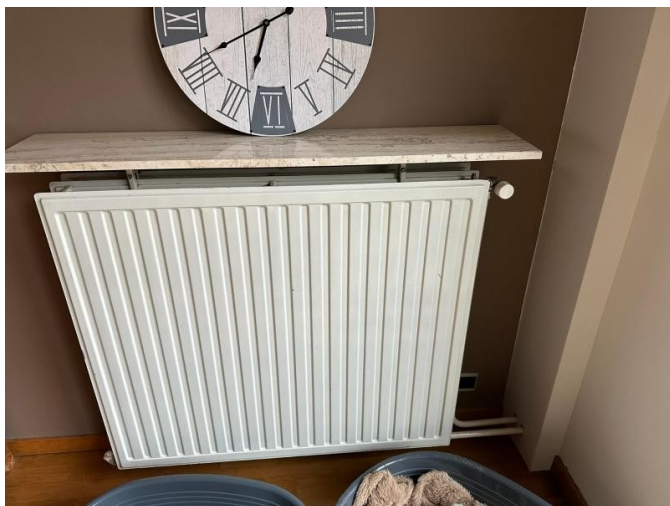
Vrije foto

Geen kolomradiatoren, dus niet-asbestverdacht.

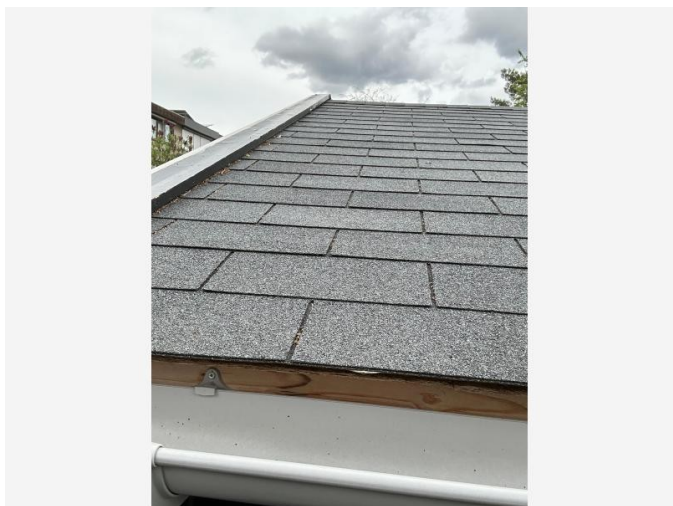
Vrije foto

Nieuwe dakbedekking op tuinhuisje, niet-asbestverdacht.

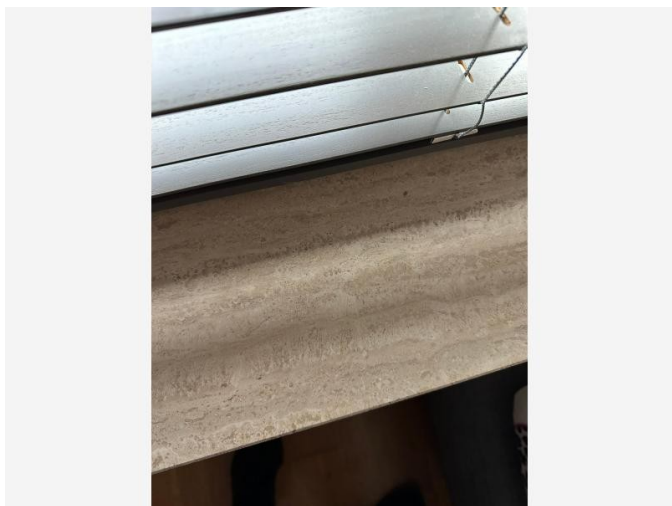
Vrije foto

Marmer vensterbank, niet-asbestverdacht.

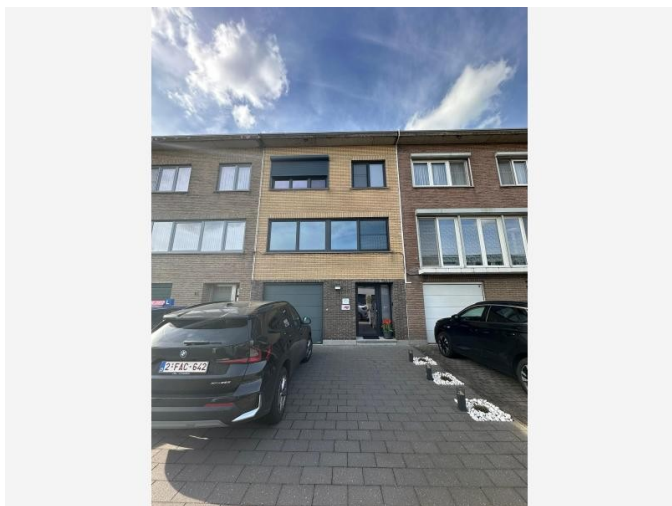
Vrije foto

Beton klinkers oprit, niet-asbestverdacht.

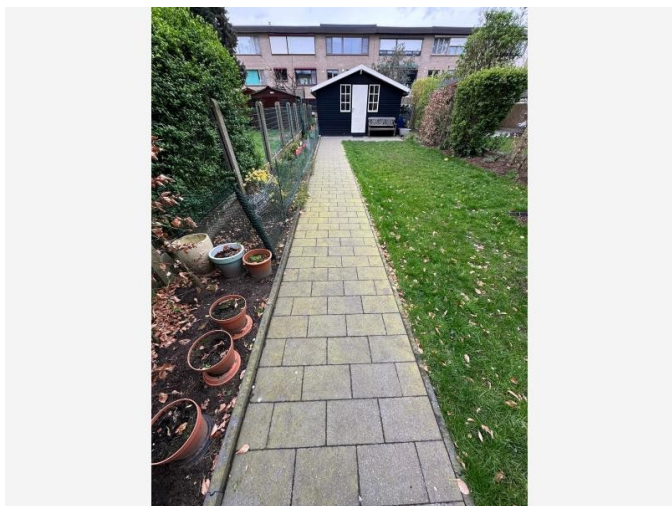
Vrije foto

Betonnen klinkers, niet-asbestverdacht.

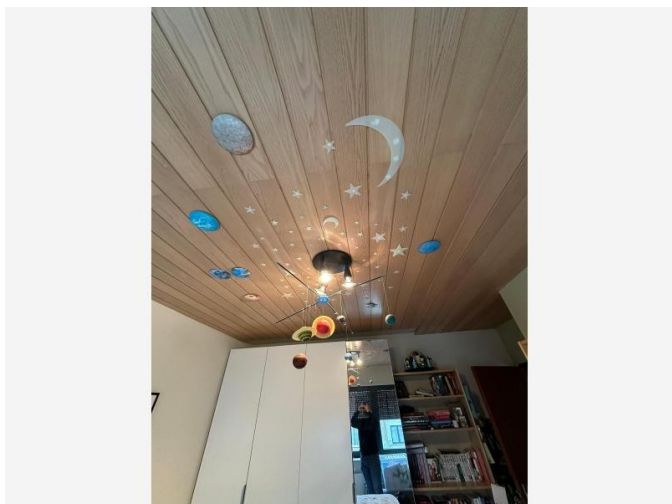
Vrije foto

Vals plafond, niet-asbestverdacht.

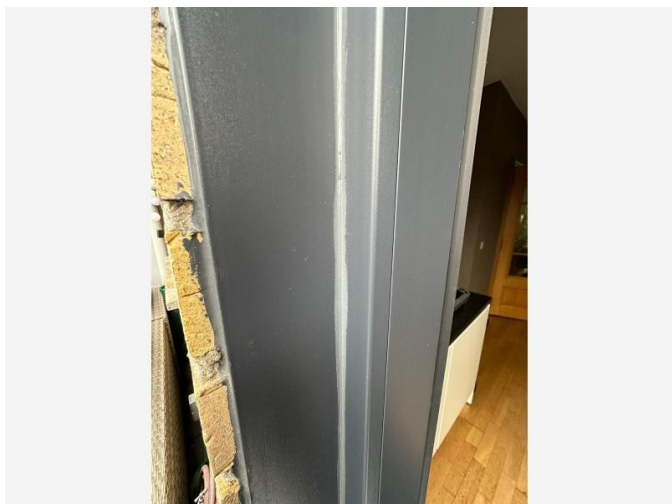
Vrije foto

Flexibele mastiek, dus niet-asbestverdacht.

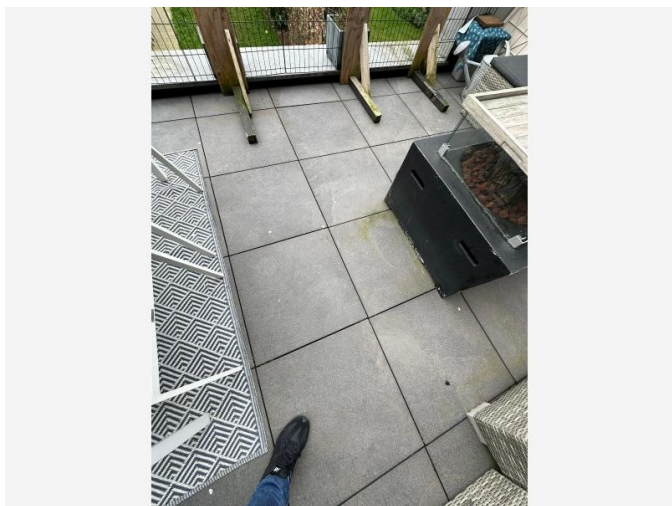
Vrije foto

Beton tegels op terras, niet-asbestverdacht.

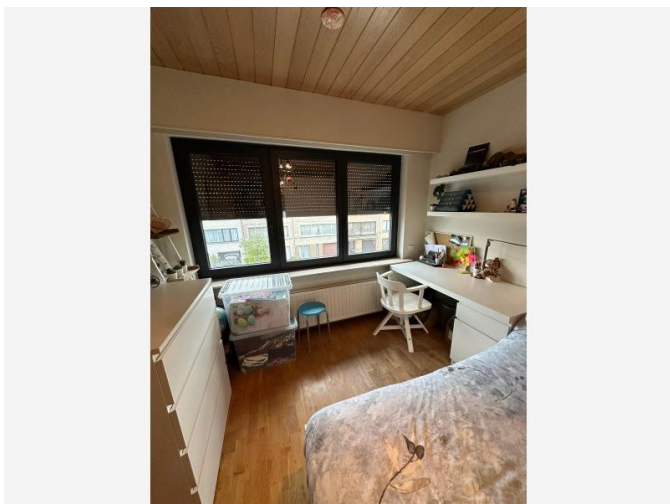
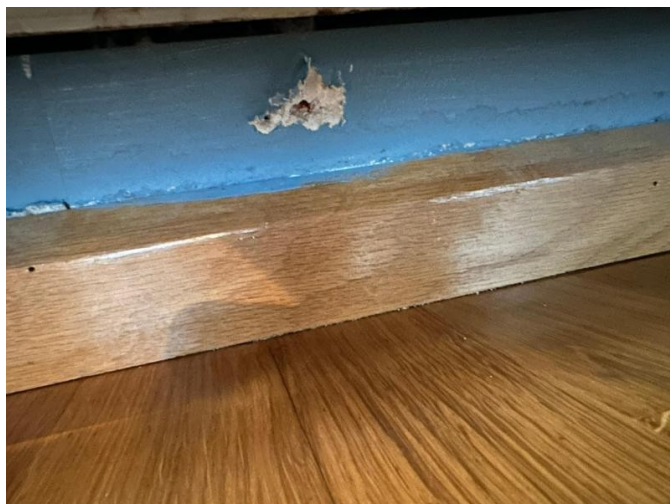
Geen asbest

#	Type	Referentie	Resultaat
12.1	Mengmonster	MM01	Geen asbest

Beschrijving	Pleisterwerk - Muur
Omgeving	Binnen
Primaire drager	Binnenwand
Bindmiddel van materiaal	Gips - kalk

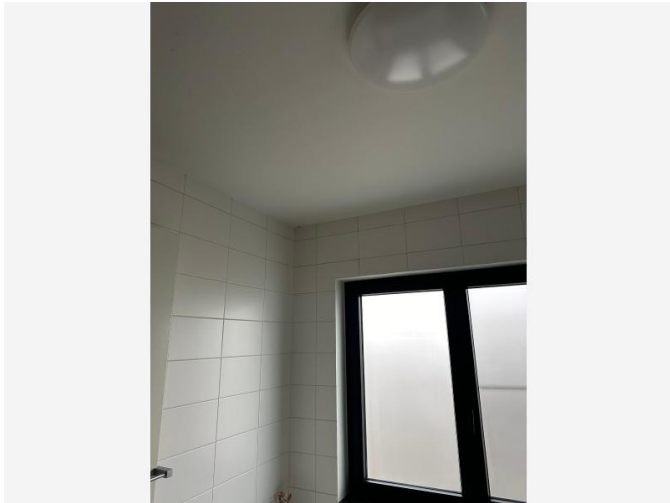
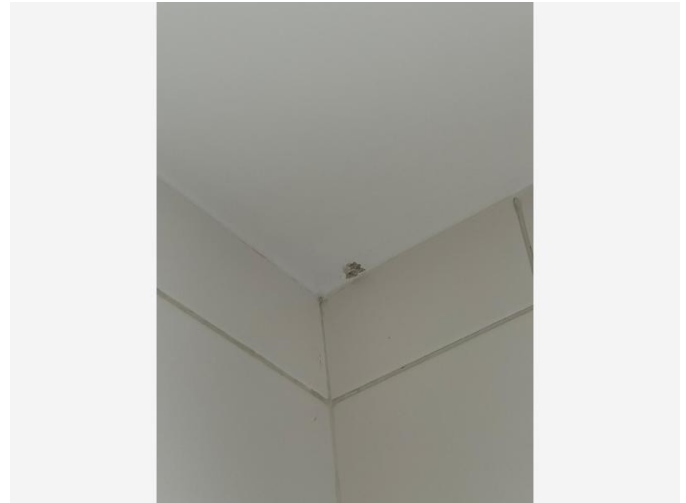
Geen asbest

#	Type	Referentie	Resultaat
13.1	Mengmonster	MM02	Geen asbest

Beschrijving	Pleisterwerk - Plafond
Omgeving	Binnen
Primaire drager	Plafond
Bindmiddel van materiaal	Gips - kalk
