Asbestinventarisatetest

Laageind 4, 2940 Stabroek

Attestnummer : 20230616-000220.000

Uitgegeven op : 16.06.2023

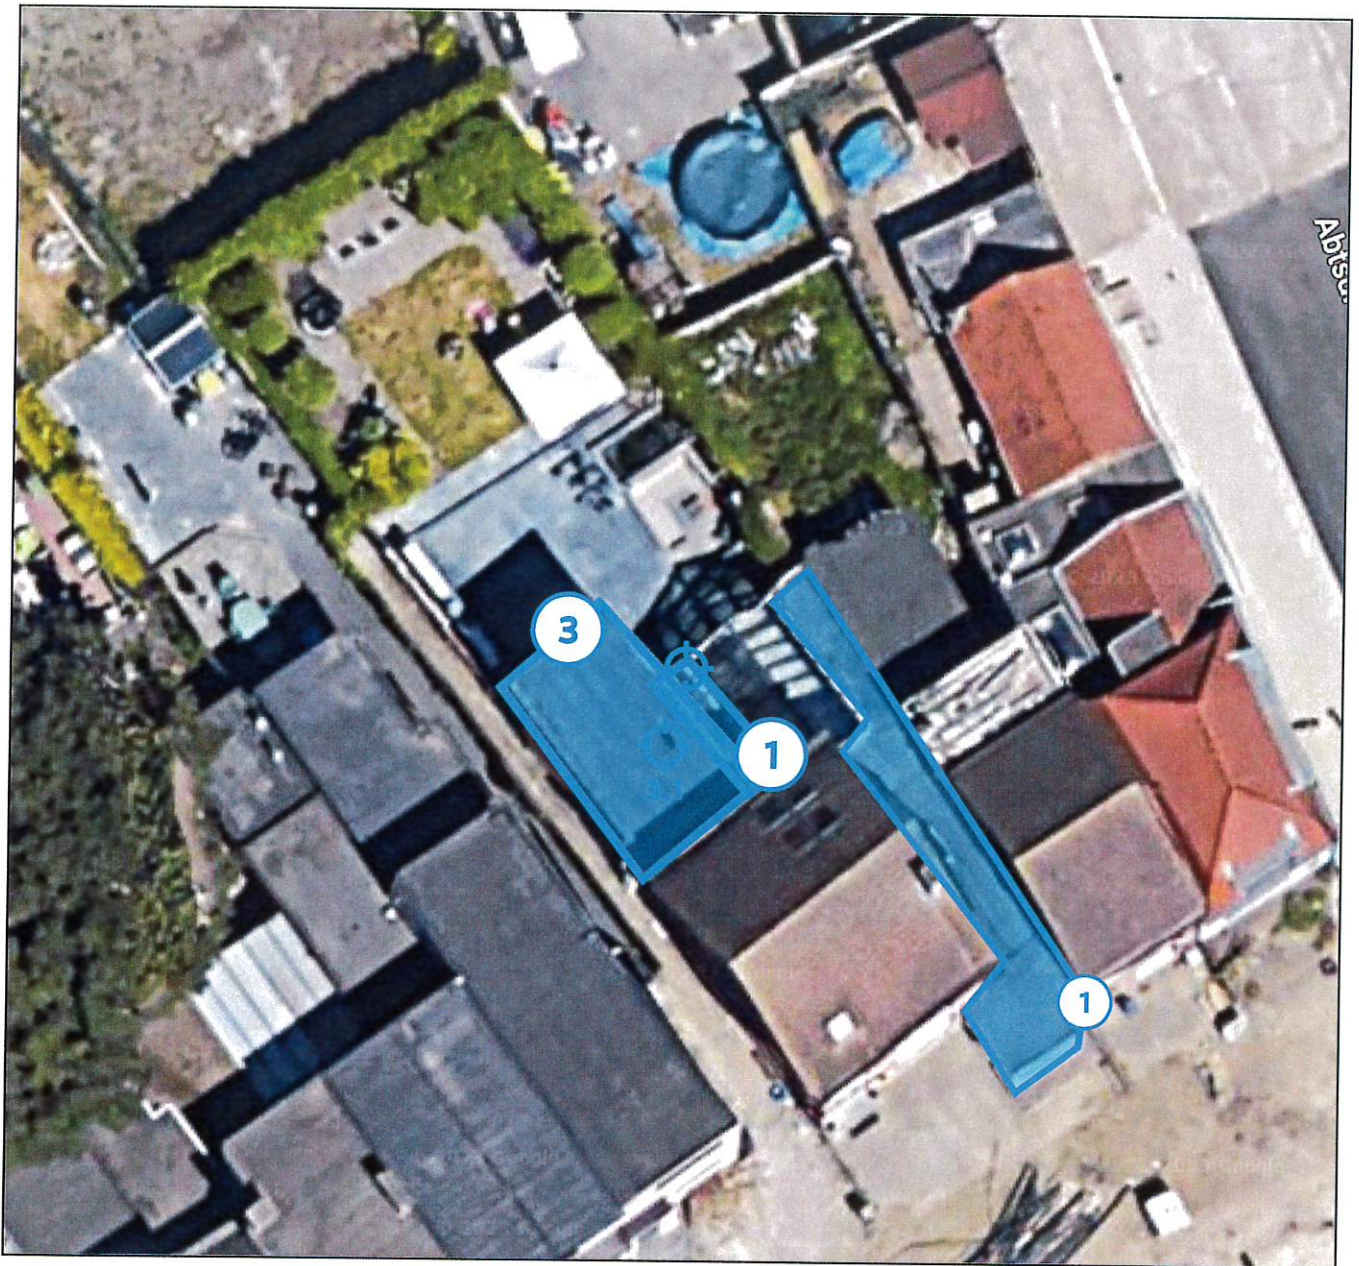
Plan 1.1: Luchtfoto

Beschrijving	Type	Actie
1. Roofing - plat dak	Geen asbest	-
1.1 Code: LAA-ROOFING	Puntmonster	-
3. Roofing 2 - dak badkamer/slaapkamer	Geen asbest	-
3.1 Code: LAA-ROOFING2	Puntmonster	-

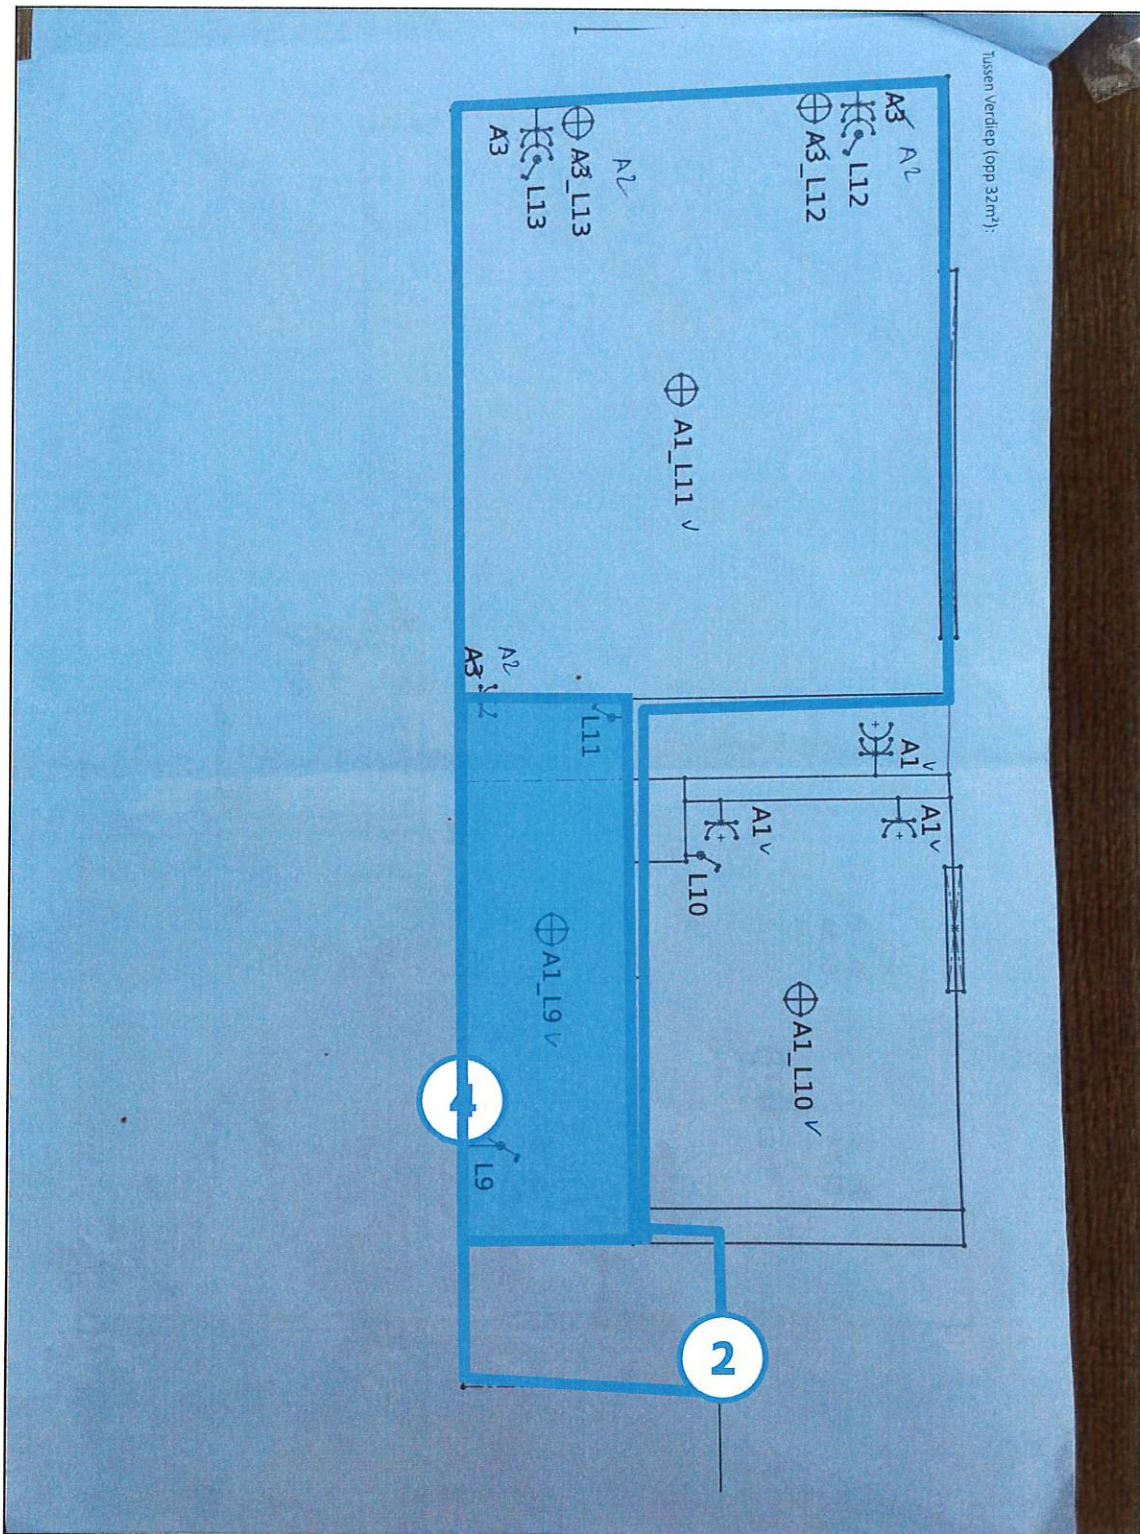
Plan 1.2: Tussenverdiep

2. Pleisterwerken - muren	Geen asbest	-
4. Pleisterwerken - plafond	Geen asbest	-

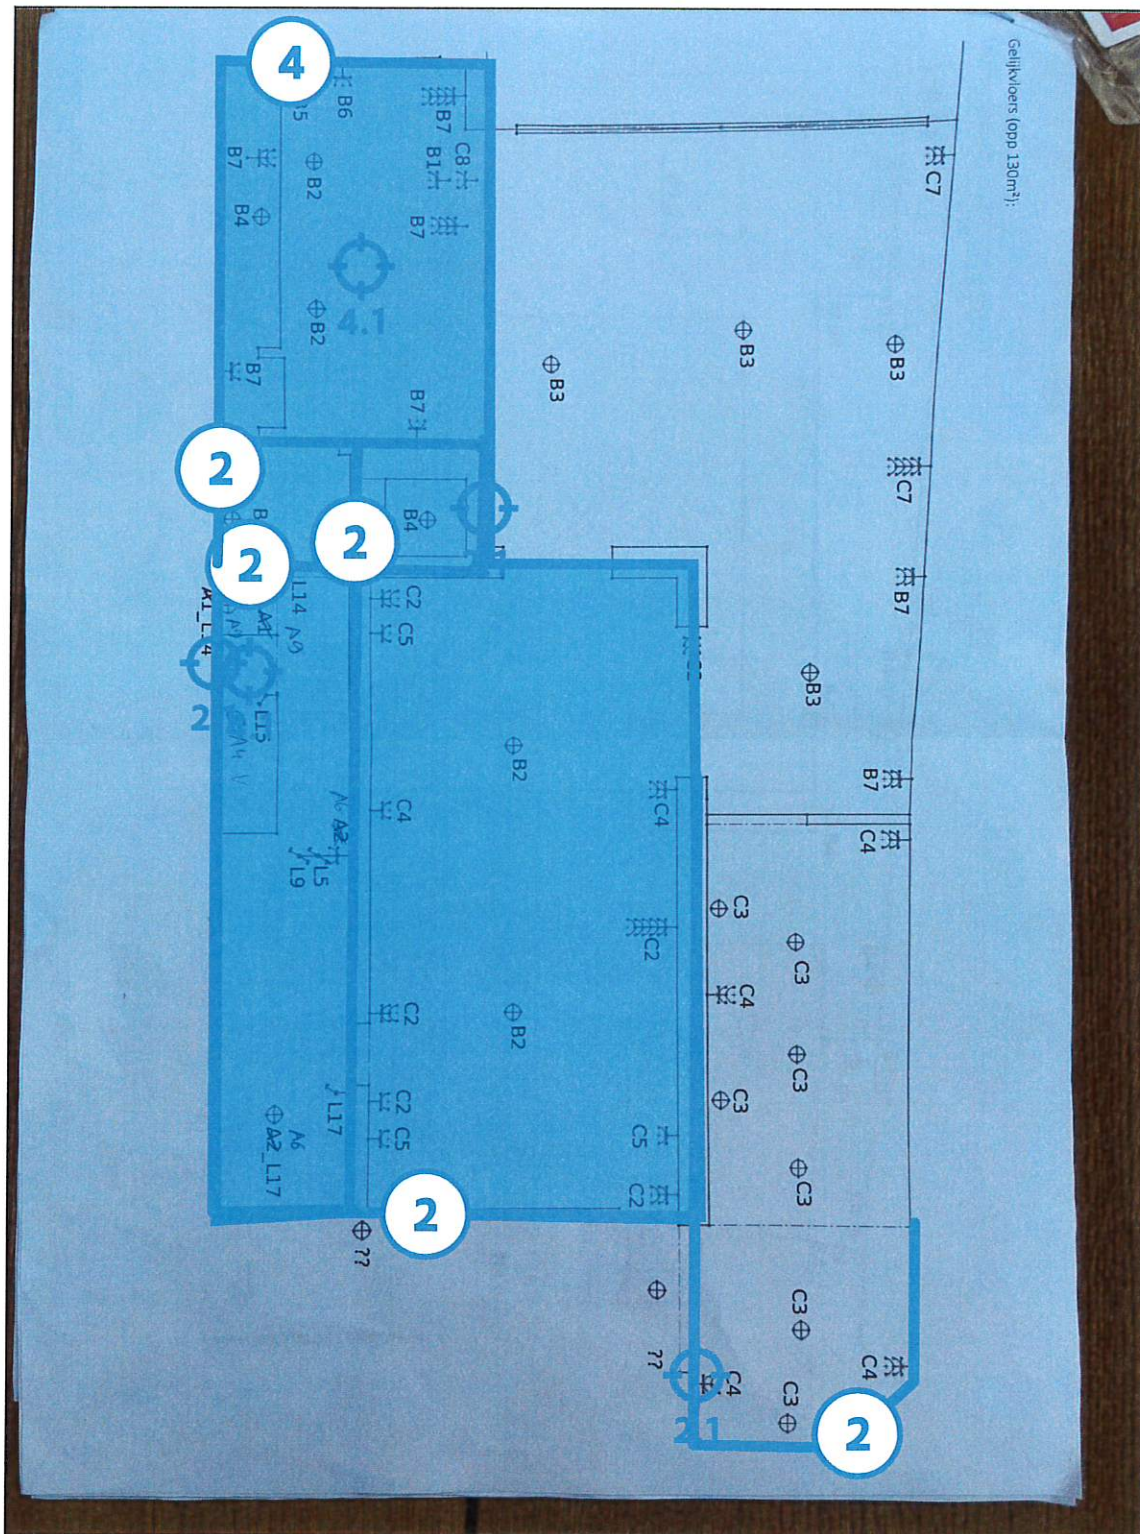
Plan 1.6: Gelijkvloers

2. Pleisterwerken - muren	Geen asbest	-
2.1 Code: LAA-PL-MUUR	Mengmonster	-
4. Pleisterwerken - plafond	Geen asbest	-
4.1 Code: LAA-PL-PLAFOND	Mengmonster	-

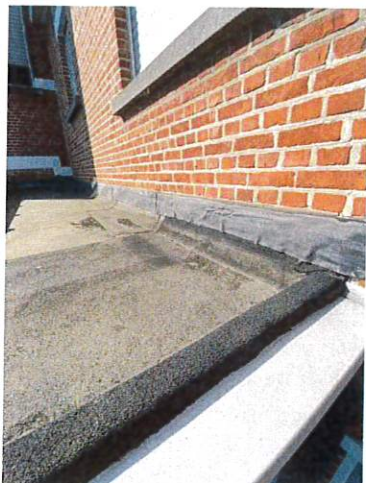
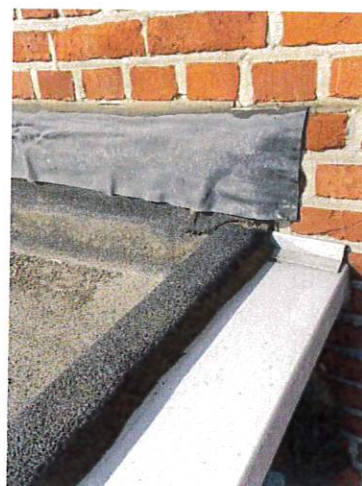
Fiche 1: Roofing - plat dak

Geen asbest

#	Type	Referentie	Resultaat
1.1	Puntmonster	LAA-ROOFING	Geen asbest

Beschrijving	Roofing - plat dak
Omgeving	Buiten
Primaire drager	Plat dak
Bindmiddel van materiaal	Bitumen (roofing, teer, asfalt)

Gebondenheid op basis van bindmiddel	Hecht
Hoeveelheid (oppervlakte - aantal)	• 80,00 m ² - 1 stuk
Totale oppervlakte	80,00 m ²
Identificatiemethode	Vaststelling met monstername
Destructieve handeling voor identificatie	Nee

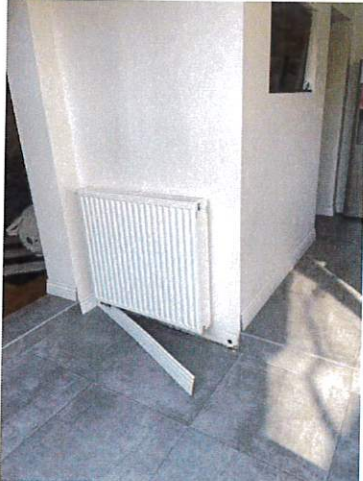
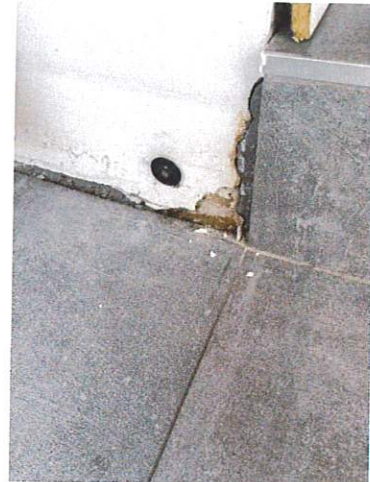
Fiche 2: Pleisterwerken - muren

Geen asbest

#	Type	Referentie	Resultaat
2.1	Mengmonster	LAA-PL-MUUR	Geen asbest

Beschrijving	Pleisterwerken - muren
Omgeving	Binnen

Primaire drager	Binnenwand
Bindmiddel van materiaal	Gips - kalk
Gebondenheid op basis van bindmiddel	Niet-hechtgebonden
Hoeveelheid (oppervlakte - dikte - aantal)	• 400,00 m ² - 1,00 cm - 1 stuk
Totaal volume	4,00 m ³
Identificatiemethode	Vaststelling met monstername
Destructieve handeling voor identificatie	Nee

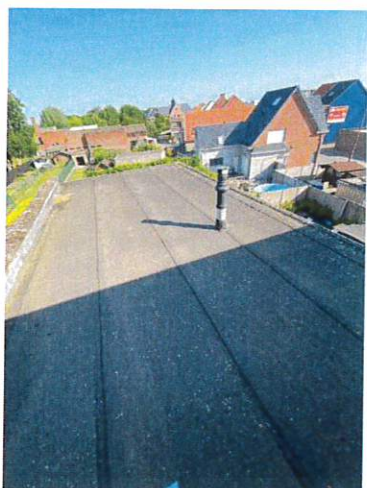
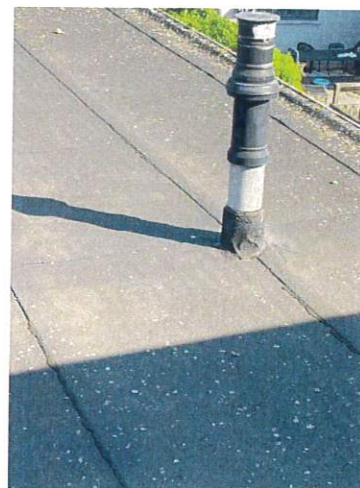
Fiche 3: Roofing 2 - dak badkamer/slaapkamer

Geen asbest

#	Type	Referentie	Resultaat
3.1	Puntmonster	LAA-ROOFING2	Geen asbest

Beschrijving	Roofing 2 - dak badkamer/slaapkamer
Omgeving	Buiten
Primaire drager	Plat dak
Bindmiddel van materiaal	Bitumen (roofing, teer, asfalt)

Gebondenheid op basis van bindmiddel	Hecht
Hoeveelheid (oppervlakte - aantal)	• 30,00 m ² - 1 stuk
Totale oppervlakte	30,00 m ²
Identificatiemethode	Vaststelling met monstername
Destructieve handeling voor identificatie	Nee

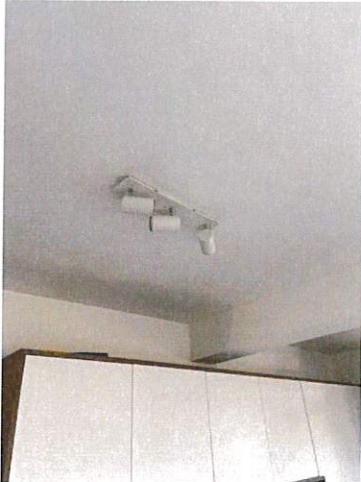
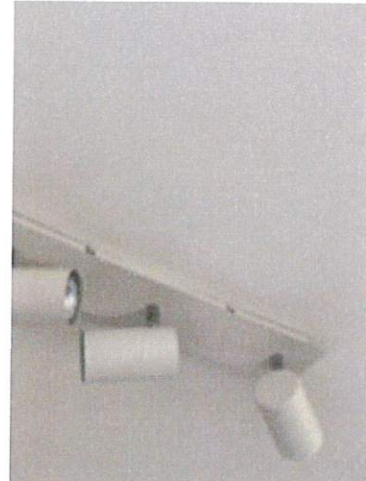
Fiche 4: Pleisterwerken - plafond

Geen asbest

#	Type	Referentie	Resultaat
4.1	Mengmonster	LAA-PL-PLAFOND	Geen asbest

Beschrijving	Pleisterwerken - plafond
Omgeving	Binnen
Primaire drager	Plafond

Bindmiddel van materiaal	Gips - kalk
Gebondenheid op basis van bindmiddel	Niet-hechtgebonden
Hoeveelheid (oppervlakte - dikte - aantal)	• 60,00 m ² - 1,00 cm - 1 stuk
Totaal volume	0,60 m ³
Identificatiemethode	Vaststelling met monstername
Destructieve handeling voor identificatie	Nee
