# Asbestinventarisatetest

Valeriaanstraat 15, 2040 Antwerpen

Attestnummer : 20240219-000070.000

## Asbestveilig

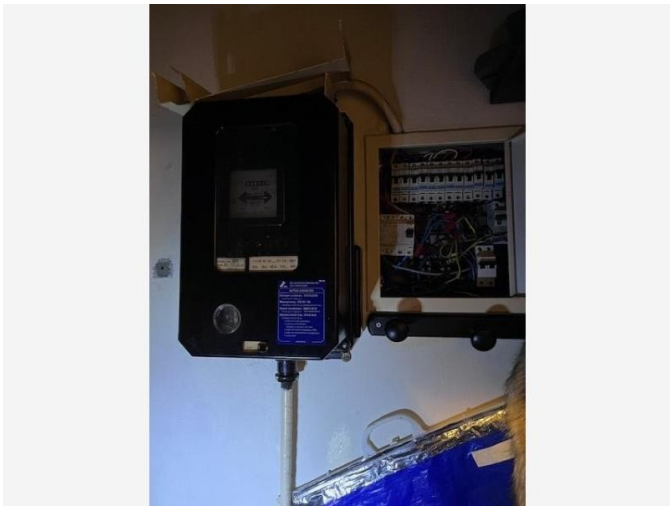
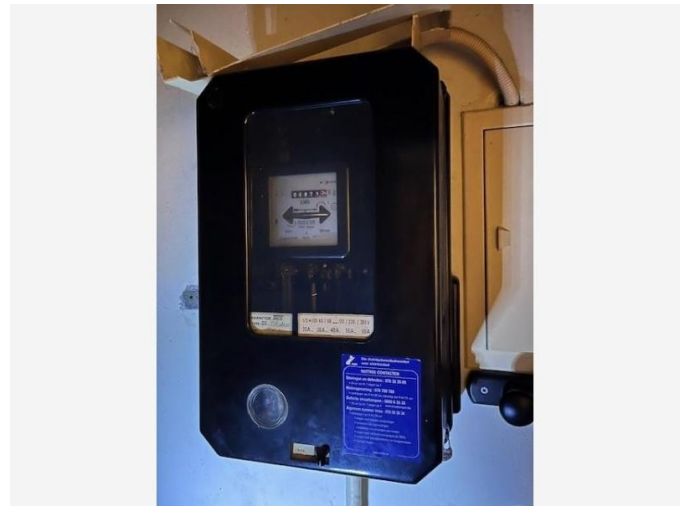
Eindbeoordeling materiaalrisico	Zeer laag materiaalrisico en/of zeer lage kans op vezelvrijgave
---------------------------------	---

Gebondenheid	Categorie 1: hechtgebonden in oorsprong
Asbestsoort (vezeltype)	Crocidoliet aanwezig
Asbestconcentratie	Laag (< 50%)
Afschermingsgraad van het gehele materiaal	Enkel randen niet afgeschermd maar geen contact met binnenluchtstromen
Toestand van het materiaal	Onbeschadigd, niet verweerd

Beschrijving	Bakelite Meterkast
Omgeving	Binnen
Primaire drager	Communicatie en elektrische infrastructuur en uitrusting
Asbestmateriaal	Plaat, paneel, tablet - Type Bakeliet
Bindmiddel van asbestmateriaal	Kunststof of -hars
Gebondenheid op basis van bindmiddel	Hecht
Hoeveelheid (oppervlakte - dikte - aantal)	• 0,50 m <sup>2</sup> - 0,50 cm - 1 stuk
Totaal volume	0,003 m <sup>3</sup>
Eenvoudig bereikbaar	Ja
Bevestigingswijze	• Geschroefd
Identificatiemethode	Vaststelling zonder monsternamen

- Zorg voor een veilig beheer. Vermijd het beschadigen van het asbestmateriaal. Controleer de toestand jaarlijks op wijzigingen.

- Eenvoudige handelingen: mag via doe-het-zelf of door werknemer(s) met opleidingsattest eenvoudige handelingen  
Uw netbeheerder zal deze bakeliet toepassing ten gepaste tijde vervangen door een recent exemplaar.

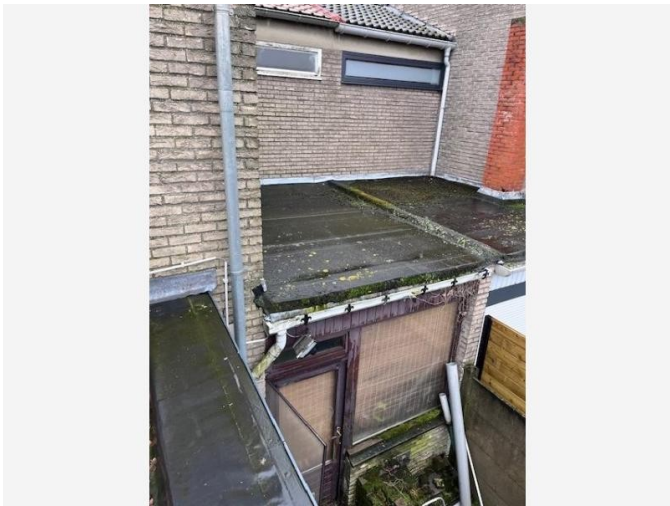
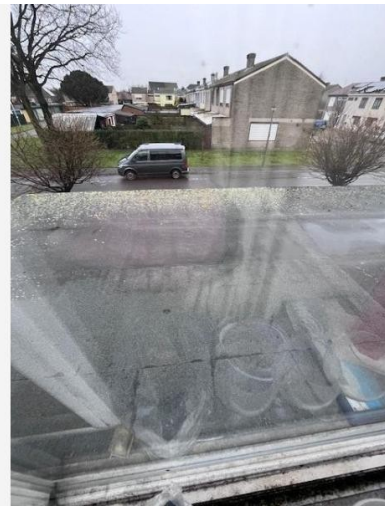
Eindbeoordeling materiaalrisico	Laag materiaalrisico en/of verlaagde kans op vezelvrijgave
---------------------------------	--

Gebondenheid	Categorie 1: hechtgebonden in oorsprong
Asbestsoort (vezeltype)	Crocidoliet aanwezig
Asbestconcentratie	Laag (< 50%)
Afschermingsgraad van het gehele materiaal	Geheel of deels vrij aan de buitenlucht
Toestand van het materiaal	Licht beschadigd, licht verweerd. Intact materiaal type Pical – asbestboard of categorie III 'gebondenheid'

Beschrijving	Roofing plat dak berging + garage
Omgeving	Buiten
Primaire drager	Plat dak
Asbestmateriaal	Dak- en gevelbekleding - Roofing
Bindmiddel van asbestmateriaal	Bitumen (roofing, teer, asfalt)
Gebondenheid op basis van bindmiddel	Hecht
Hoeveelheid (oppervlakte - aantal)	• 25,00 m <sup>2</sup> - 1 stuk
Totale oppervlakte	25,00 m <sup>2</sup>
Eenvoudig bereikbaar	Ja
Bevestigingswijze	• Verlijmd, ingegoten, versmeerd

<b>Identificatiemethode</b>	Vaststelling zonder monstername Motivatie: Groot risico op structurele gevolgschade (lekschade, werking installatie,...)
<b>Destructieve handeling voor identificatie</b>	Nee
<b>Opmerking</b>	Door de grote kans op gevolgschade (lekkens) is geen staal genomen van de roofing. Om de roofing asbestvrij te beschouwen is een destructief onderzoek nodig.

- Zorg voor een veilig beheer. Vermijd het beschadigen van het asbestmateriaal. Controleer de toestand jaarlijks op wijzigingen.
- Voer bijkomende staalname(s) uit.

- Eenvoudige handelingen: enkel door erkend asbestverwijderaar  
Indien de roofing na bijkomend onderzoek asbesthoudend blijkt dan is een erkend asbestverwijderaar aangewezen om deze te verwijderen.

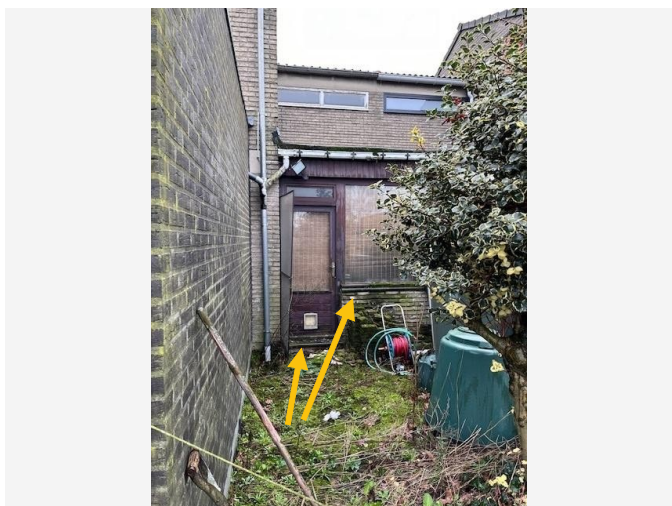
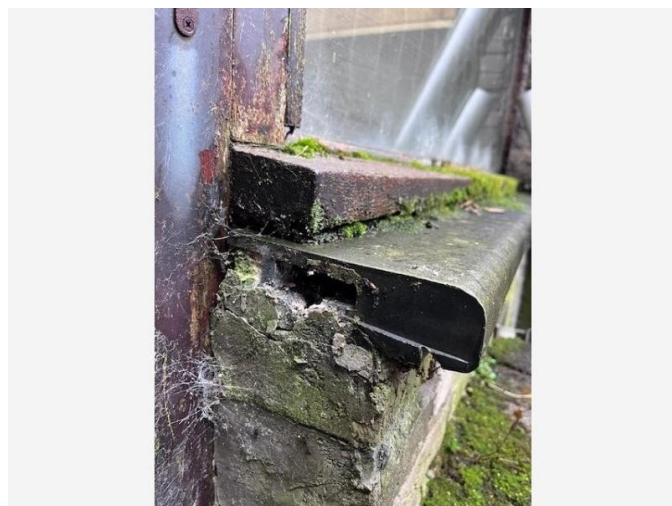
Eindbeoordeling materiaalrisico	Laag materiaalrisico en/of verlaagde kans op vezelvrijgave
---------------------------------	--

Gebondenheid	Categorie 1: hechtgebonden in oorsprong
Asbestsoort (vezeltype)	Crocidoliet aanwezig
Asbestconcentratie	Laag (< 50%)
Afschermingsgraad van het gehele materiaal	Geheel of deels vrij aan de buitenlucht
Toestand van het materiaal	Licht beschadigd, licht verweerd. Intact materiaal type Pical – asbestboard of categorie III 'gebondenheid'

Beschrijving	Raam- en deurtablet achterdeur
Omgeving	Buiten
Primaire drager	Wandopening verticaal (raam, deur, ...)
Asbestmateriaal	Deksteen, muurkap - Hol
Bindmiddel van asbestmateriaal	Cement
Gebondenheid op basis van bindmiddel	Hecht
Hoeveelheid (oppervlakte - dikte - aantal)	• 2,00 m <sup>2</sup> - 5,00 cm - 1 stuk
Totaal volume	0,10 m <sup>3</sup>
Eenvoudig bereikbaar	Ja
Bevestigingswijze	• Verlijmd, ingegoten, versmeerd
Identificatiemethode	Vaststelling zonder monsternamen

- Zorg voor een veilig beheer. Vermijd het beschadigen van het asbestmateriaal. Controleer de toestand jaarlijks op wijzigingen.

- Eenvoudige handelingen: mag via doe-het-zelf of door werknemer(s) met opleidingsattest eenvoudige handelingen  
Bij modernisatiewerken van het buitenschrijnwerk zijn deze asbestverdachte tabletten eenvoudig, zonder te beschadigen, te demonteren. Voer deze correct af.

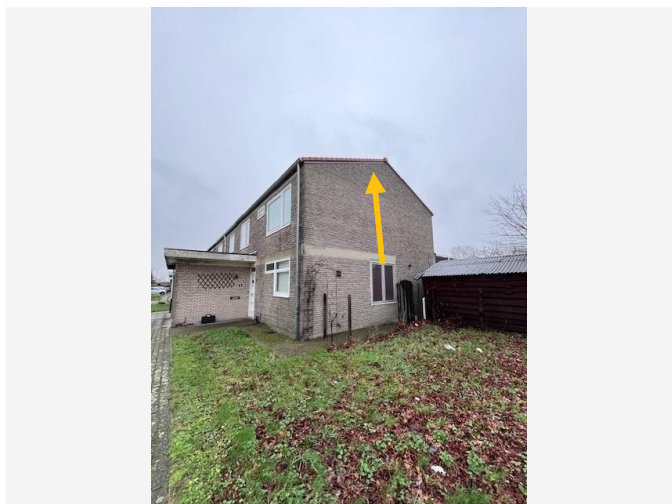
Situeringsfoto

**Reden:** Het te onderzoeken materiaal situeert zich hoger dan 3,50 m te rekenen vanaf een veilige ondergrond

**Uitleg van de asbestdeskundige:** Door de hoogte is het onderdak niet waarneembaar. Mogelijks bevinden er zich asbestverdachte onderdakpanelen onder de pannen.

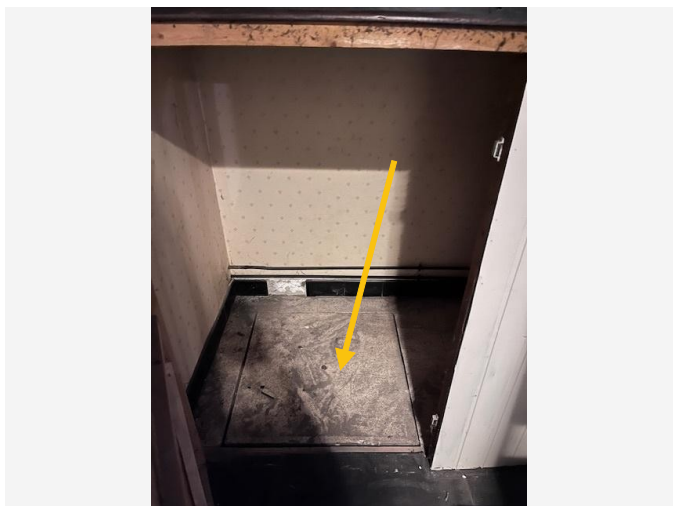
Situeringfoto

**Reden:** Het onderzoek kan niet uitgevoerd worden binnen de bepalingen van de Welzijnswet

**Uitleg van de asbestdeskundige:** De inspectieput onder de trap is niet toegankelijk.

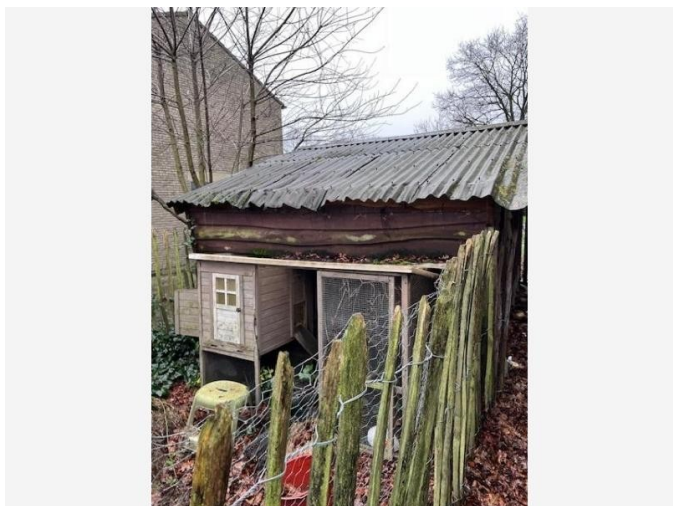
Vrije foto

De dakbedekking van de tuinbering is uitgevoerd in bitumineuze golfplaat. deze is niet asbestverdacht.

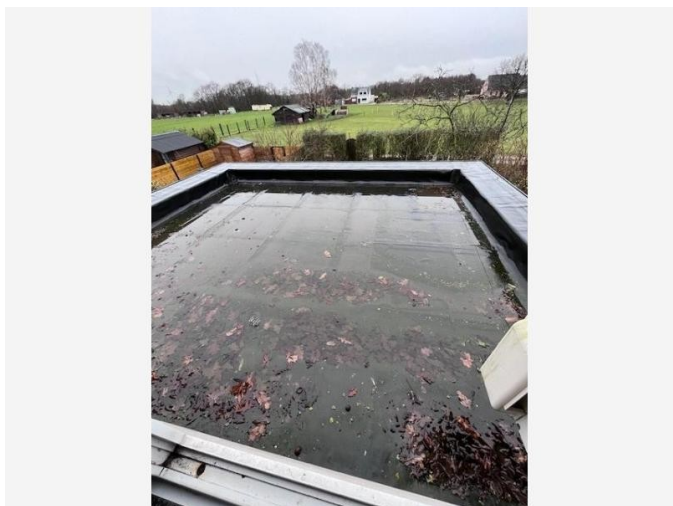
Vrije foto

De dakbedekking op het platte dak boven de living is uitgevoerd in EPDM en is dus niet asbestverdacht.

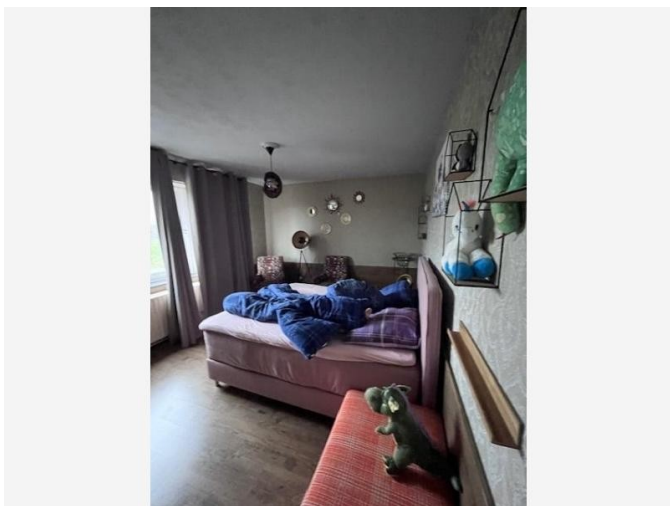
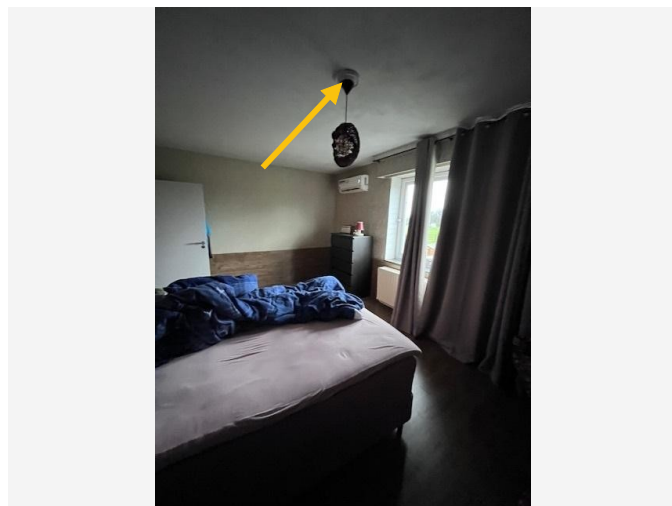
## Fiche 8: Pleisterwerk plafonds

Geen asbest

#	Type	Referentie	Resultaat
8.1	Mengmonster	1.3	Geen asbest

<b>Gebondenheid op basis van bindmiddel</b>	Niet-hechtgebonden
<b>Hoeveelheid (oppervlakte - dikte - aantal)</b>	• 40,00 m <sup>2</sup> - 1,00 cm - 1 stuk
<b>Totaal volume</b>	0,40 m <sup>3</sup>
<b>Identificatiemethode</b>	Vaststelling met monstername
<b>Destructieve handeling voor identificatie</b>	Nee
<b>Opmerking</b>	De plafonds op het gelijkvloers zijn verlaagd. De toestand boven de verlaagde plafonds is niet waarneembaar.

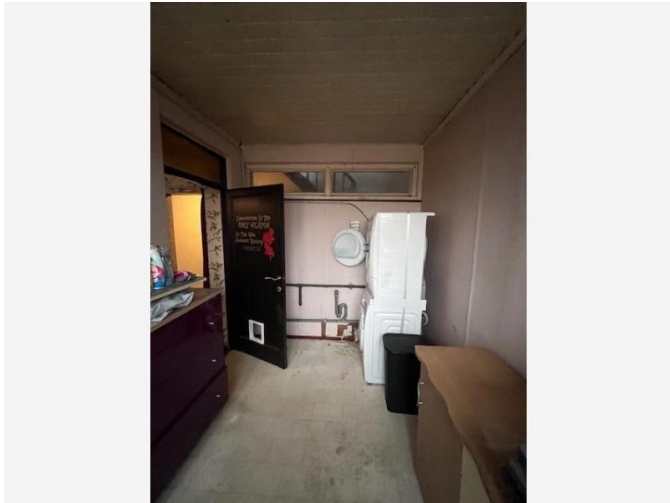
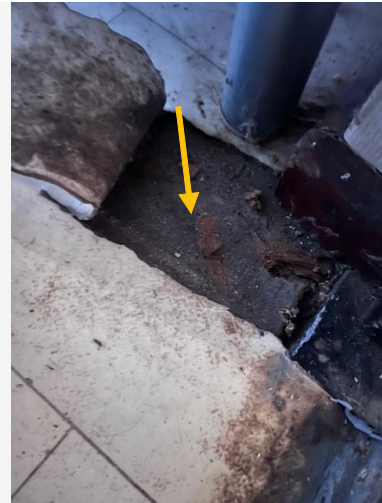
# Fiche 9: Ondervloer berging

Geen asbest

#	Type	Referentie	Resultaat
9.1	Puntmonster	1.1	Geen asbest

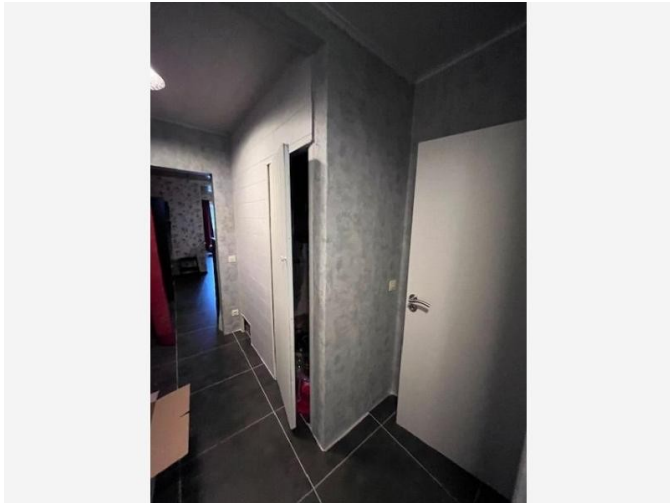
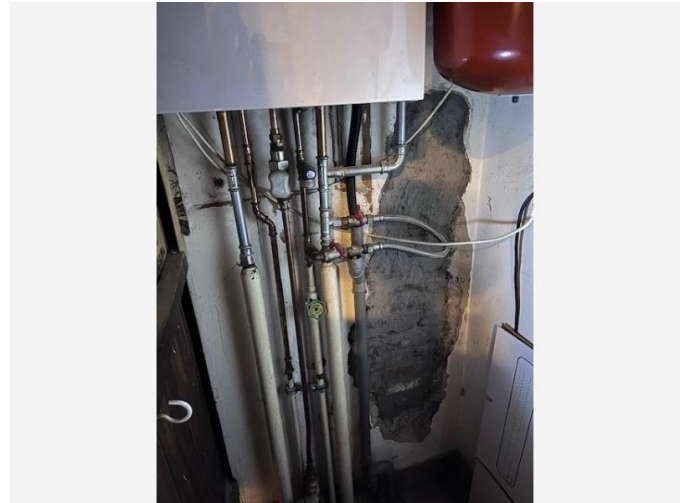
Geen asbest

#	Type	Referentie	Resultaat
10.1	Mengmonster	1.2	Geen asbest

Beschrijving	Pleisterwerk muren
Omgeving	Binnen
Primaire drager	Binnenwand
