Asbestinventarisatetest

Westmolengeest 8, 2040 Antwerpen

Attestnummer : 20240121-000104.000

Niet-asbestveilig

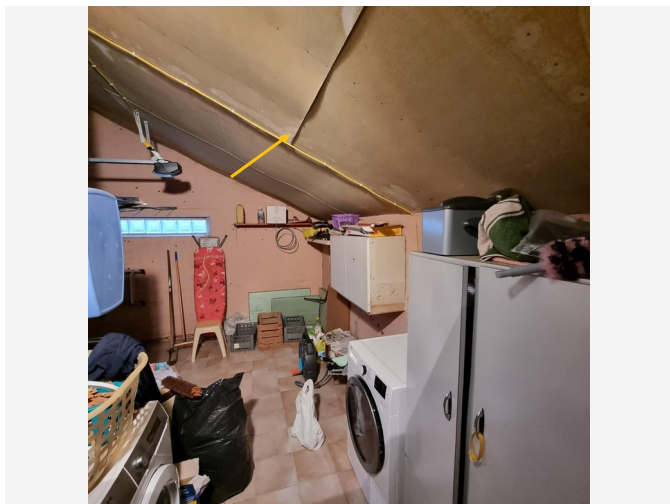
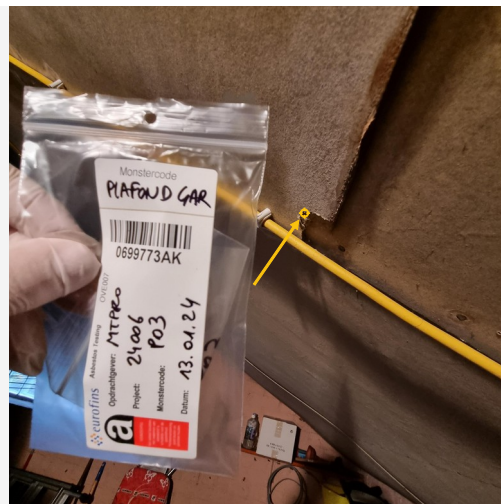
Aangezien er verscheidene vochtplekken op de beplating zijn is er mogelijk contaminatie van het asbesthoudende leien dak.

Eindbeoordeling materiaalrisico	Laag materiaalrisico en/of verlaagde kans op vezelvrijgave
---------------------------------	--

Gebondenheid	Categorie 2: niet-hechtgebonden met matrix
Asbestsoort (vezeltype)	Alleen chrysotiel
Asbestconcentratie	Laag (< 50%)
Afschermingsgraad van het gehele materiaal	Geheel of deels (ook) vrij aan de binnenlucht
Toestand van het materiaal	Licht beschadigd, licht verweerd. Intact materiaal type Pical – asbestboard of categorie III 'gebondenheid'

Beschrijving	Plafonplaten garage
Omgeving	Binnen
Primaire drager	Plafond
Asbestmateriaal	Dak- en gevelbekleding - Plaat
Bindmiddel van asbestmateriaal	Houtachtige vezelplaat
Gebondenheid op basis van bindmiddel	Niet-hechtgebonden
Hoeveelheid (gewicht - aantal)	• 50,00 kg - 1 stuk

- Zorg voor een veilig beheer. Vermijd het beschadigen van het asbestmateriaal. Controleer de toestand jaarlijks op wijzigingen.
- Voer bijkomende staalname(s) uit.

- Hermetische zone (erkend asbestverwijderaar)
Niet hechtgebonden en genageld, vezelachtige materiaal dient te worden verwijderd via een hermetische zone.

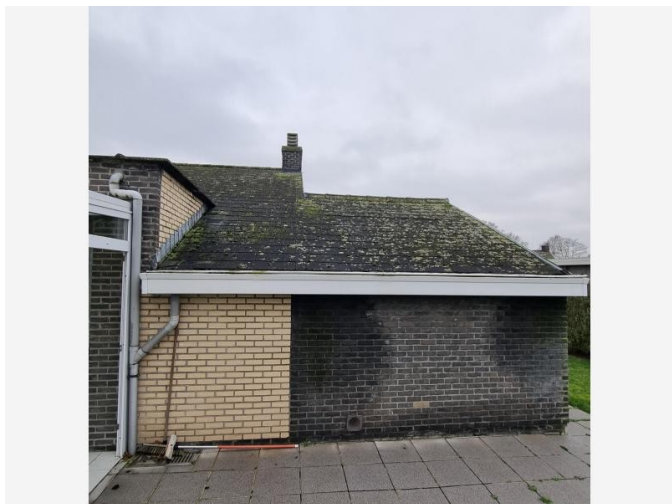
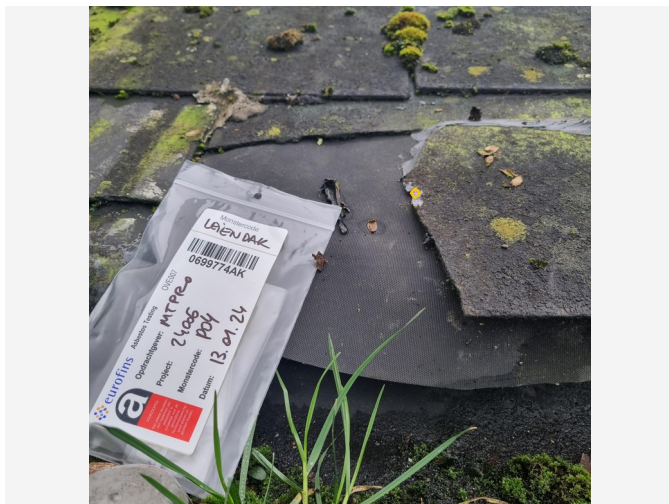
Eindbeoordeling materiaalrisico	Verhoogd materiaalrisico en/of verhoogde kans op vezelvrijgave
---------------------------------	--

Gebondenheid	Categorie 1: hechtgebonden in oorsprong
Asbestsoort (vezeltype)	Alleen chrysotiel
Asbestconcentratie	Laag (< 50%)
Afschermingsgraad van het gehele materiaal	Geheel of deels vrij aan de buitenlucht
Toestand van het materiaal	Matig beschadigd, matig verweerd

Beschrijving	Asbestcement leien (schuin)dak
Omgeving	Buiten
Primaire drager	Schuin dak
Asbestmateriaal	Dak- en gevelbekleding - Lei, shingle
Bindmiddel van asbestmateriaal	Cement

- Zorg voor een veilig beheer. Vermijd het beschadigen van het asbestmateriaal. Controleer de toestand jaarlijks op wijzigingen.

- Eenvoudige handelingen: enkel door erkend asbestverwijderaar
Genagelde asbesttoepassingen dienen door een erkend asbestverwijderaar verwijderd te worden, ook vanwege de oppervlakte en verwerking (mos)

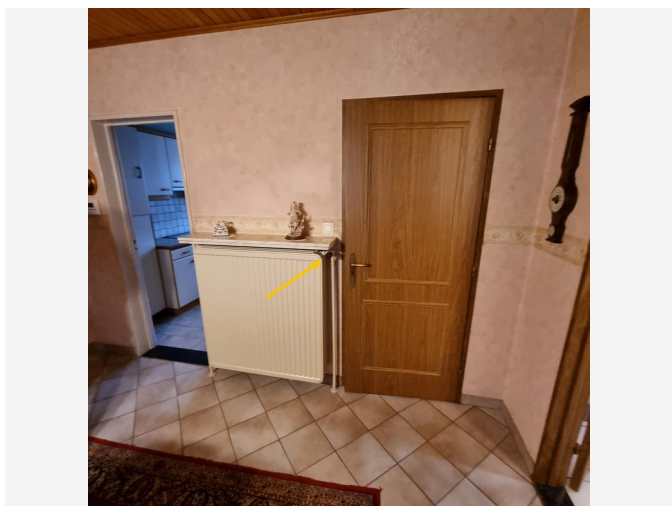
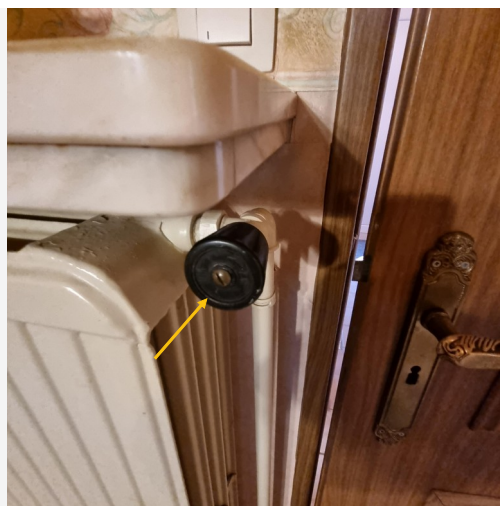
Eindbeoordeling materiaalrisico	Laag materiaalrisico en/of verlaagde kans op vezelvrijgave
---------------------------------	--

Beschrijving	Bakelieten radiatorknoppen
Omgeving	Binnen
Primaire drager	HVAC infrastructuur en uitrusting
Asbestmateriaal	Plaat, paneel, tablet - Type Bakeliet
Bindmiddel van asbestmateriaal	Kunststof of -hars
Gebondenheid op basis van bindmiddel	Hecht
Hoeveelheid (oppervlakte - dikte - aantal)	• 1,00 m ² - 1,00 cm - 1 stuk
Totaal volume	0,01 m ³
Eenvoudig bereikbaar	Ja
Bevestigingswijze	• Geschroefd
Identificatiemethode	Vaststelling zonder monsternamen

- Zorg voor een veilig beheer. Vermijd het beschadigen van het asbestmateriaal. Controleer de toestand jaarlijks op wijzigingen.
- Voer bijkomende staalname(s) uit.

- Eenvoudige handelingen: mag via doe-het-zelf of door werknemer(s) met opleidingsattest eenvoudige handelingen bakeliet kan altijd asbest bevatten. deze armaturen kan men best voorzichtig losschroeven en dubbel verpakt afvoeren

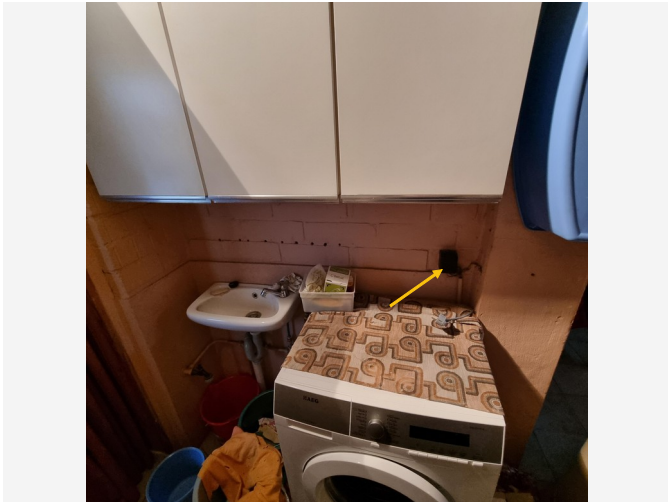
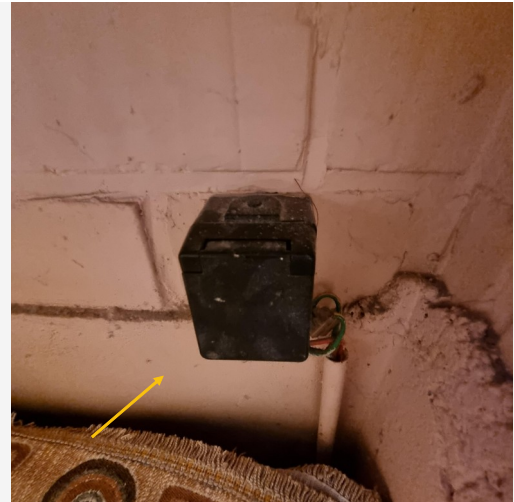
Fiche 4: Bakelieten stopcontacten/schakelaars/lampfittingen

Eindbeoordeling materiaalrisico	Laag materiaalrisico en/of verlaagde kans op vezelvrijgave
---------------------------------	--

Beschrijving	Bakelieten stopcontacten/schakelaars/lampfittingen
Omgeving	Binnen
Primaire drager	Communicatie en elektrische infrastructuur en uitrusting
Asbestmateriaal	Plaat, paneel, tablet - Type Bakeliet
Bindmiddel van asbestmateriaal	Kunststof of -hars
Gebondenheid op basis van bindmiddel	Hecht
Hoeveelheid (oppervlakte - dikte - aantal)	• 1,00 m ² - 1,00 cm - 1 stuk
Totaal volume	0,01 m ³

- Zorg voor een veilig beheer. Vermijd het beschadigen van het asbestmateriaal. Controleer de toestand jaarlijks op wijzigingen.

- Eenvoudige handelingen: mag via doe-het-zelf of door werknemer(s) met opleidingsattest eenvoudige handelingen
bakkeliët kan altijd asbest bevatten. deze armaturen kan men best voorzichtig losschroeven en dubbel verpakt afvoeren

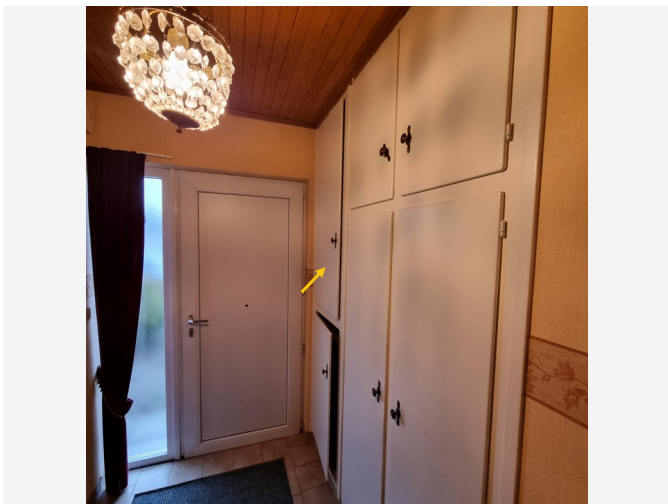
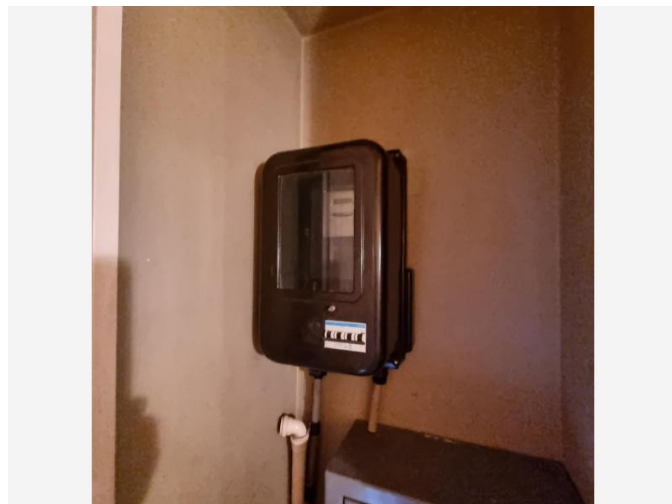
Eindbeoordeling materiaalrisico	Laag materiaalrisico en/of verlaagde kans op vezelvrijgave
---------------------------------	--

Beschrijving	Bakeliet zekeringskast
Omgeving	Binnen
Primaire drager	Communicatie en elektrische infrastructuur en uitrusting
Asbestmateriaal	Plaat, paneel, tablet - Type Bakeliet
Bindmiddel van asbestmateriaal	Kunststof of -hars
Gebondenheid op basis van bindmiddel	Hecht
Hoeveelheid (oppervlakte - dikte - aantal)	• 0,50 m ² - 0,50 cm - 1 stuk
Totaal volume	0,003 m ³

- Zorg voor een veilig beheer. Vermijd het beschadigen van het asbestmateriaal. Controleer de toestand jaarlijks op wijzigingen.

- Eenvoudige handelingen: mag via doe-het-zelf of door werknemer(s) met opleidingsattest eenvoudige handelingen
Bakeliet kan altijd asbest bevatten. Deze kast kan men best voorzichtig losschroeven en dubbel verpakt afvoeren. Hard materiaal in goede staat dat zonder vezelverspreiding kan verwijderd worden.

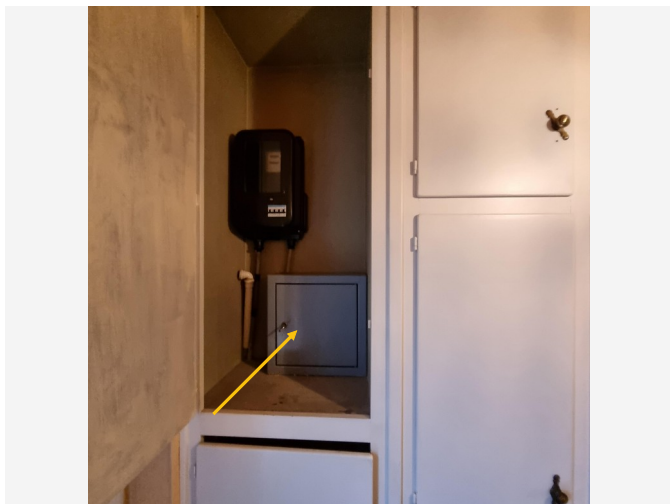
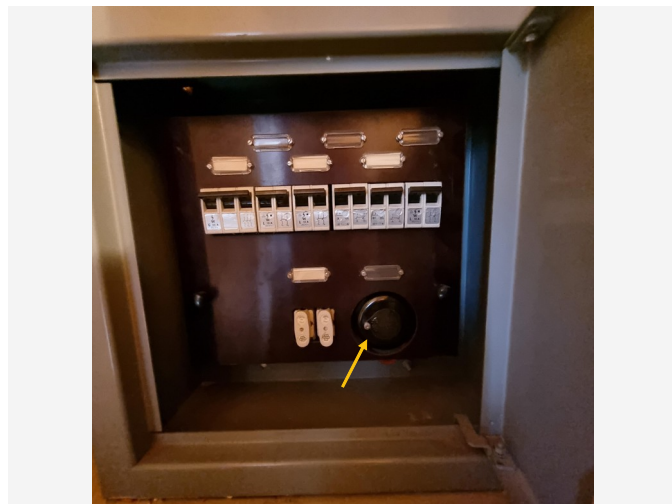
Eindbeoordeling materiaalrisico	Laag materiaalrisico en/of verlaagde kans op vezelvrijgave
Opmerking	elektriciteitswerken

Beschrijving	Zekeringkast
Omgeving	Binnen
Primaire drager	Communicatie en elektrische infrastructuur en uitrusting
Asbestmateriaal	Plaat, paneel, tablet - Type Bakeliet
Bindmiddel van asbestmateriaal	Kunststof of -hars
Gebondenheid op basis van bindmiddel	Hecht
Hoeveelheid (oppervlakte - dikte - aantal)	• 1,00 m ² - 1,00 cm - 1 stuk
Totaal volume	0,01 m ³
Eenvoudig bereikbaar	Ja

- Zorg voor een veilig beheer. Vermijd het beschadigen van het asbestmateriaal. Controleer de toestand jaarlijks op wijzigingen.
- Voer bijkomende staalname(s) uit.

- Eenvoudige handelingen: mag via doe-het-zelf of door werknemer(s) met opleidingsattest eenvoudige handelingen
bakkeliet kan altijd asbest bevatten. deze armaturen kan men best voorzichtig losschroeven en dubbel verpakt afvoeren

Opgelet werken niet uitvoeren indien installatie onder spanning

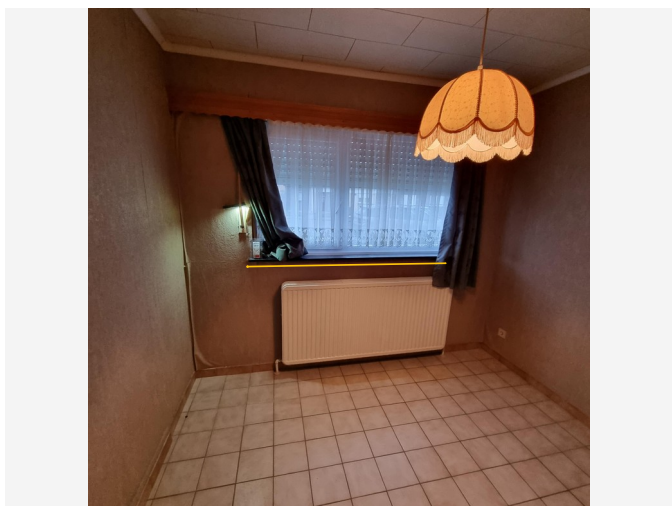
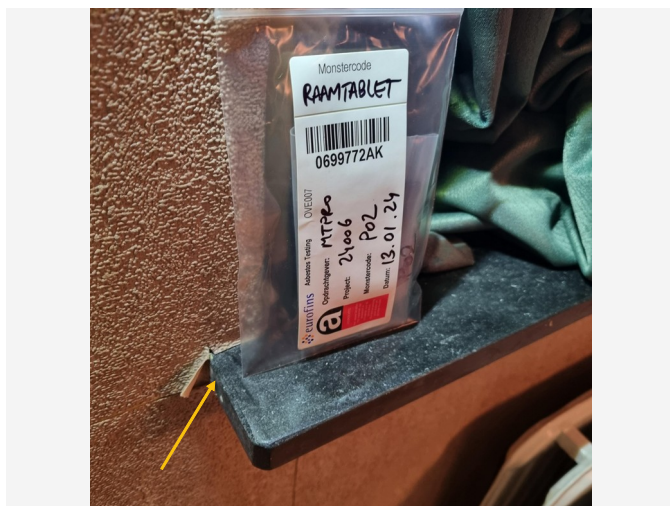
Eindbeoordeling materiaalrisico	Laag materiaalrisico en/of verlaagde kans op vezelvrijgave
---------------------------------	--

Beschrijving	Raamtablet
Omgeving	Binnen
Primaire drager	Dakopening (raam, ...)
Asbestmateriaal	Plaat, paneel, tablet - Type Massal
Bindmiddel van asbestmateriaal	Cement
Gebondenheid op basis van bindmiddel	Hecht
Hoeveelheid (oppervlakte - dikte - aantal)	• 1,00 m ² - 2,00 cm - 1 stuk
Totaal volume	0,02 m ³

- Zorg voor een veilig beheer. Vermijd het beschadigen van het asbestmateriaal. Controleer de toestand jaarlijks op wijzigingen.

- Eenvoudige handelingen: mag via doe-het-zelf of door werknemer(s) met opleidingsattest eenvoudige handelingen door aannemer met opleidingsattest eenvoudige handelingen door lastige verlijming, mocht deze makkelijk loskomen kan men deze wel zelf dubbel verpakt afvoeren.

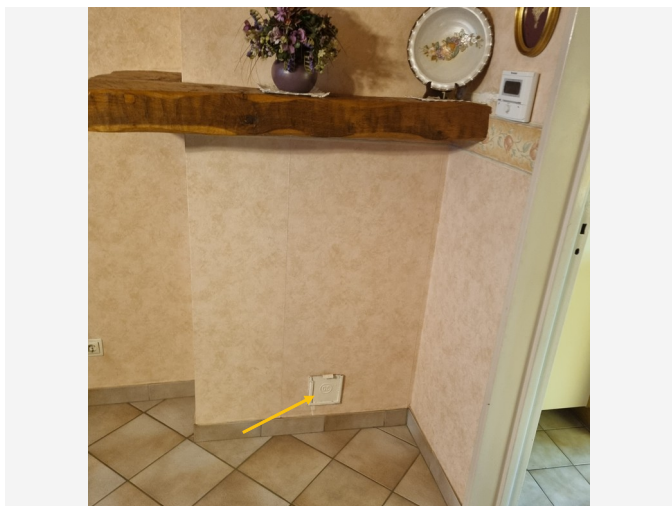
inspectieluik ui (geschilderd) metaal --> geen asbest

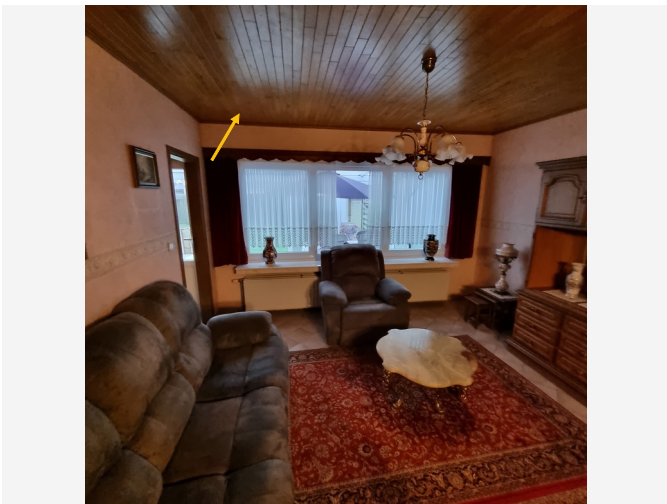
Hout/Pvc bevat nooit asbest, deskundige kan geen uitspraak doe over onderliggende materialen.

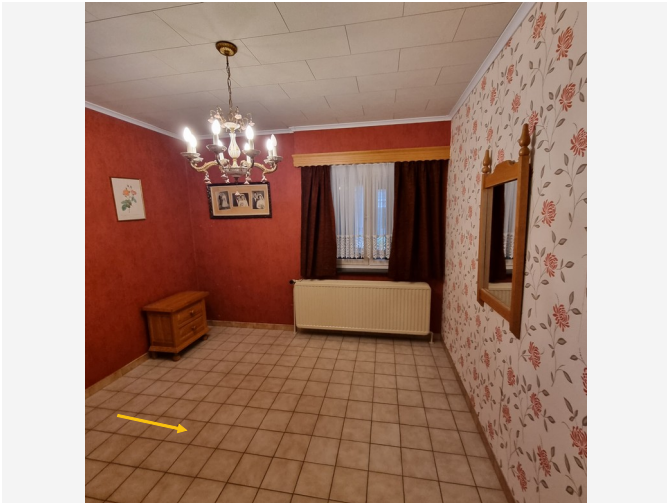
Vloertegels zijn intact: deskundige kan geen uitspraak doen over de onderliggende lijm

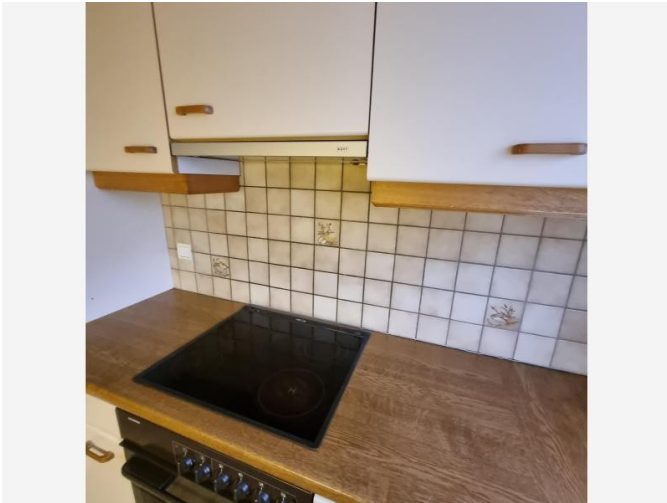
Tegels intact - lijm volledig afgedekt en niet waarneembaar

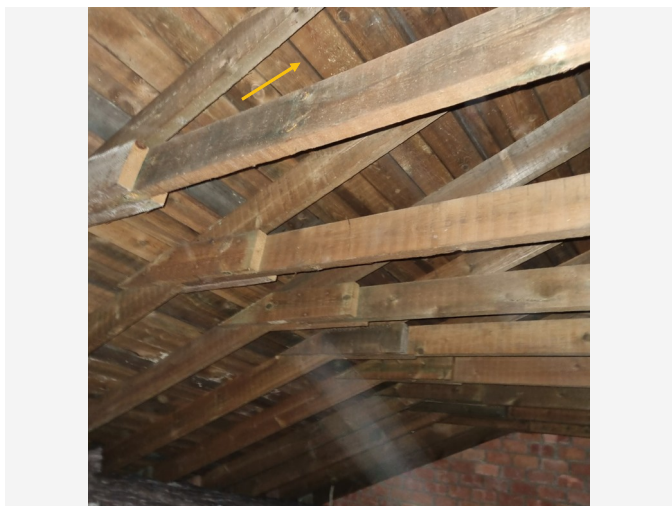
Vanop de zolder is het onderdak, bestaande uit houten planken, zichtbaar --> geen asbest

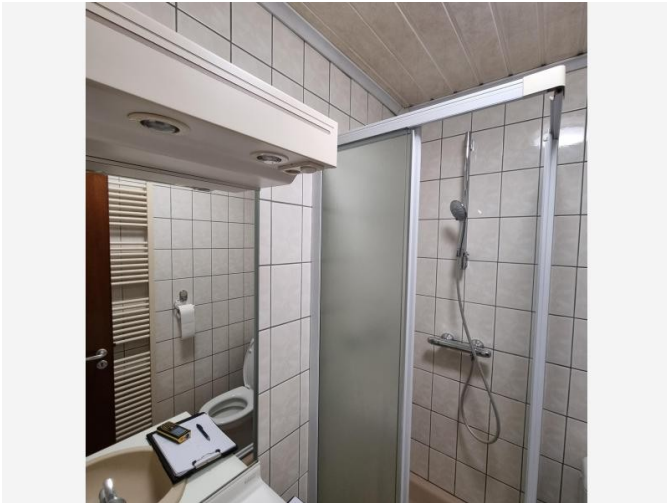
De tegels zijn intact: de onderliggende lijmlaag is volledig afgedekt en niet waarneembaar

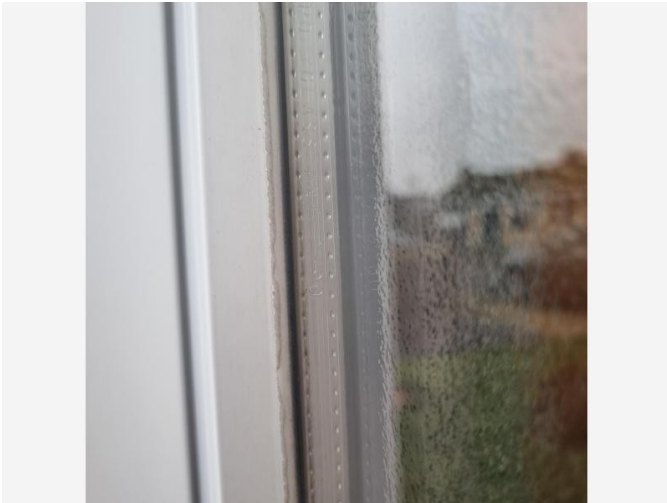
Ramen zijn van een recent bouwjaar en afgekit met soepele (siliconen) kit en/of rubbers

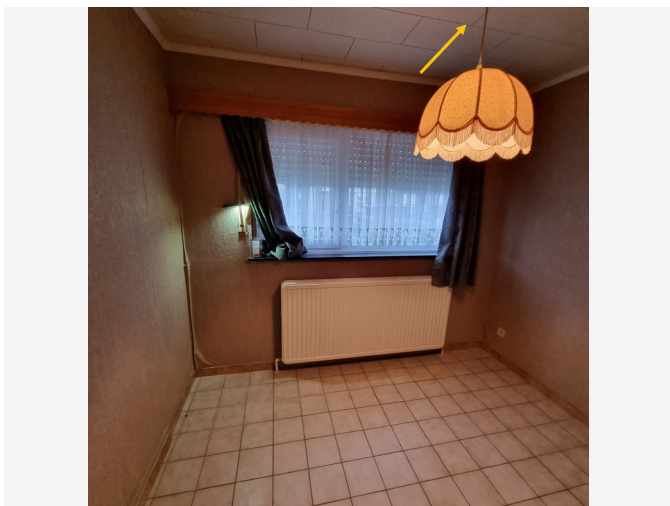
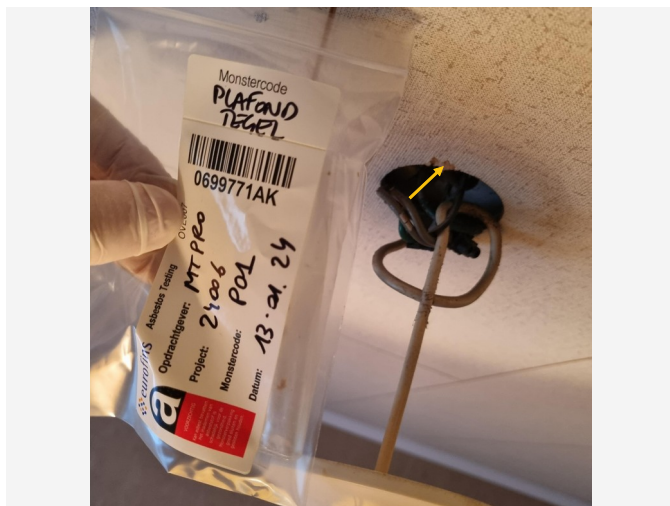
Geen asbest

Beschrijving	Plafondtegels
Omgeving	Binnen
Primaire drager	Plafond
Bindmiddel van materiaal	Hout

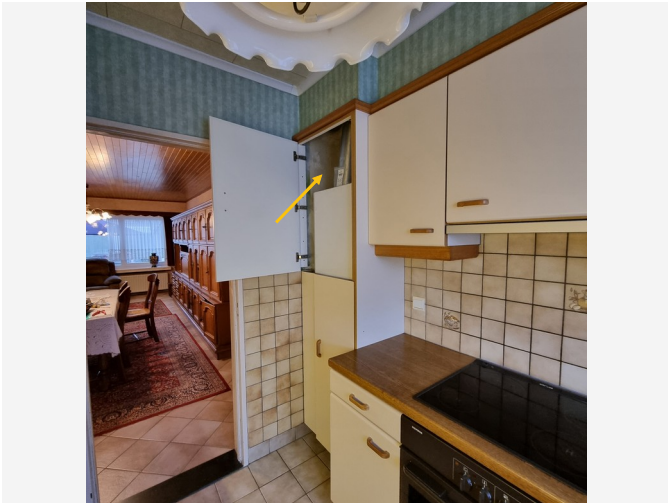
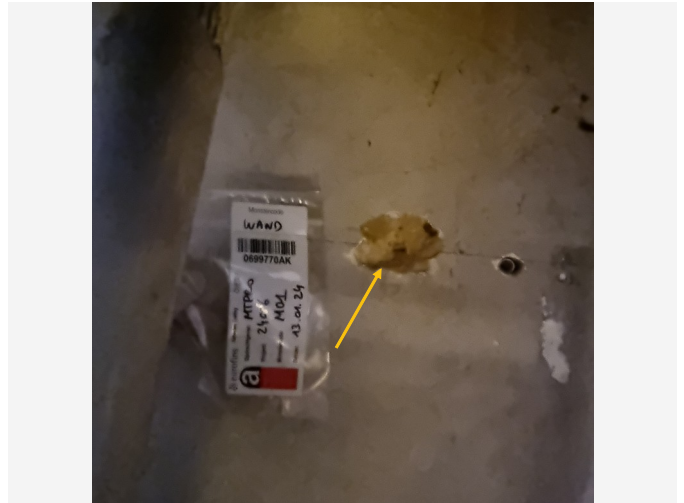
Geen asbest

Beschrijving	Beploistering wand
Omgeving	Binnen
Primaire drager	Binnenwand
Bindmiddel van materiaal	Gips - kalk
