Asbestinventarisatetest

Antwerpsebaan 216, 2040 Antwerpen

Attestnummer : 20240305-000235.000

Niet-asbestveilig

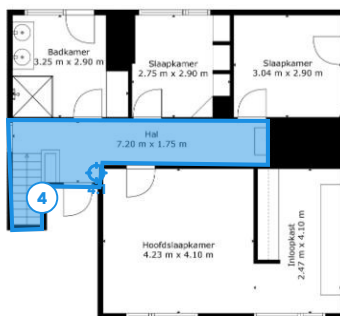
Plan 1.1: Bezetting plafond - 1e verdieping

Alle plafonds zijn opnieuw bezet, behalve de nachthal.

Beschrijving	Type	Actie
4. Bezetting plafond	Geen asbest	-
4.1 Code: Bezetting plafond	Mengmonster	-

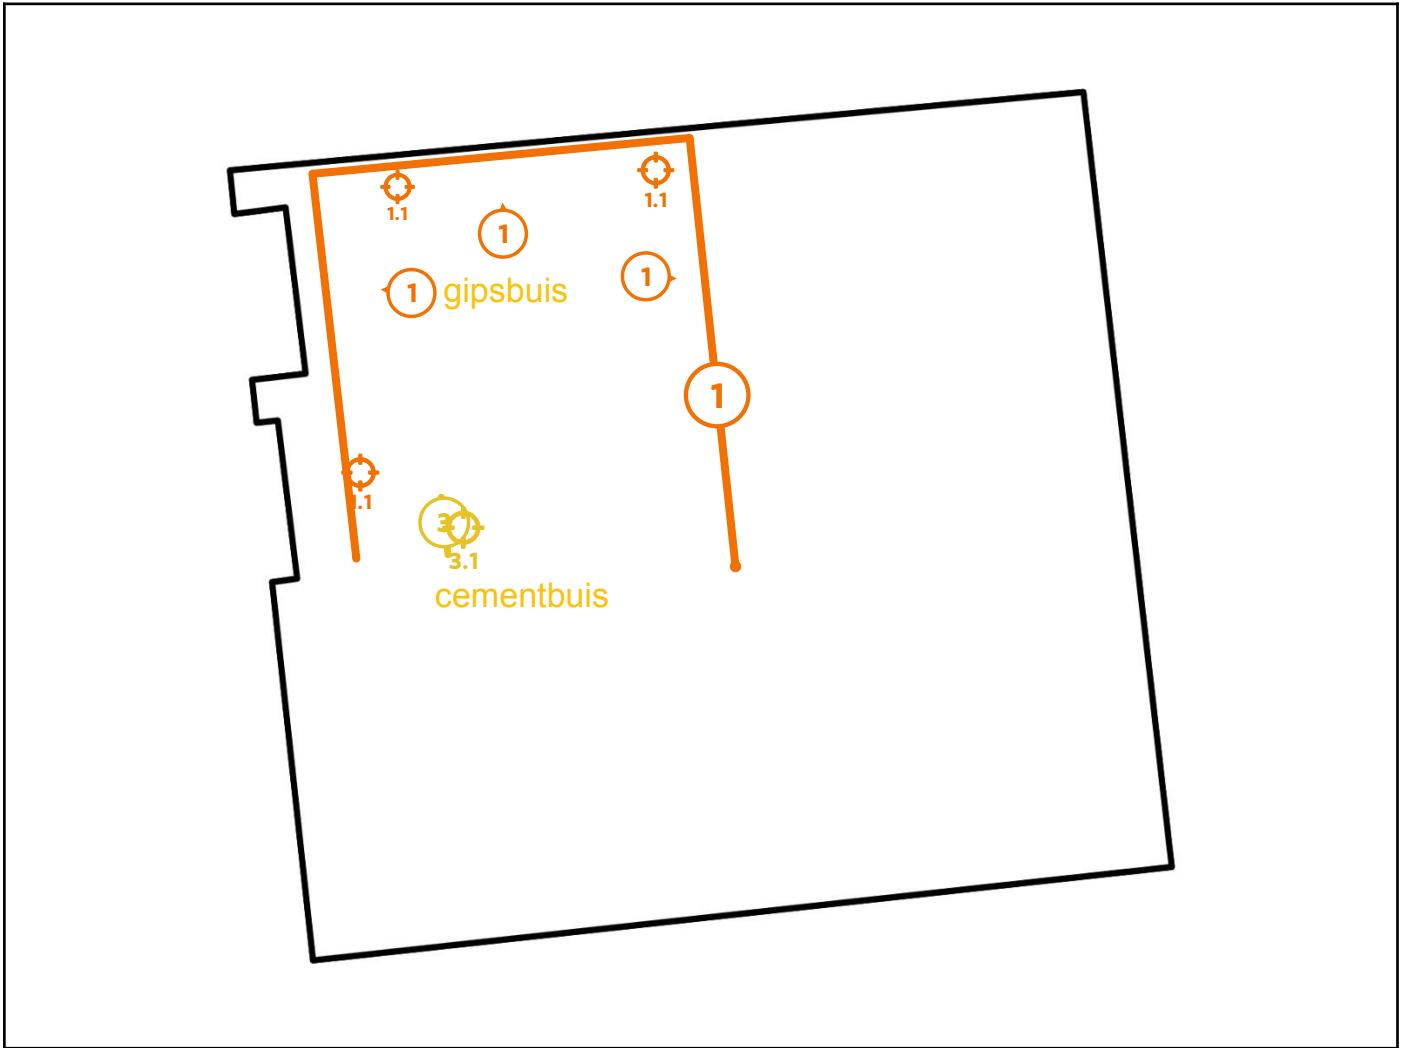
Plan 1.2: Buis kelder

Beschrijving	Type	Actie
1. Buis en bochten kelder	Asbestmateriaal	Verwijderen
1.1 Code: Buis kelder	Mengmonster	-
3. cementbuis in kelder	Asbestmateriaal	Zorgvuldig beheren
3.1 Code: cementbuis kelder	Puntmonster	-

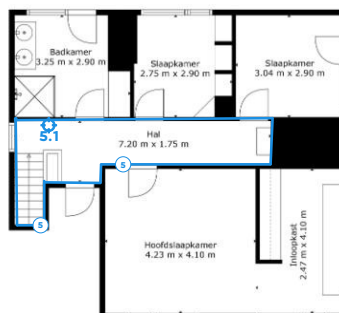
Plan 1.3: 1e verdieping - Bezetting muren

Alle muren zijn opnieuw bezet, behalve de nachthal.

Beschrijving	Type	Actie
5. Bezetting muren	Geen asbest	-
5.1 Code: Bezetting muren	Mengmonster	-

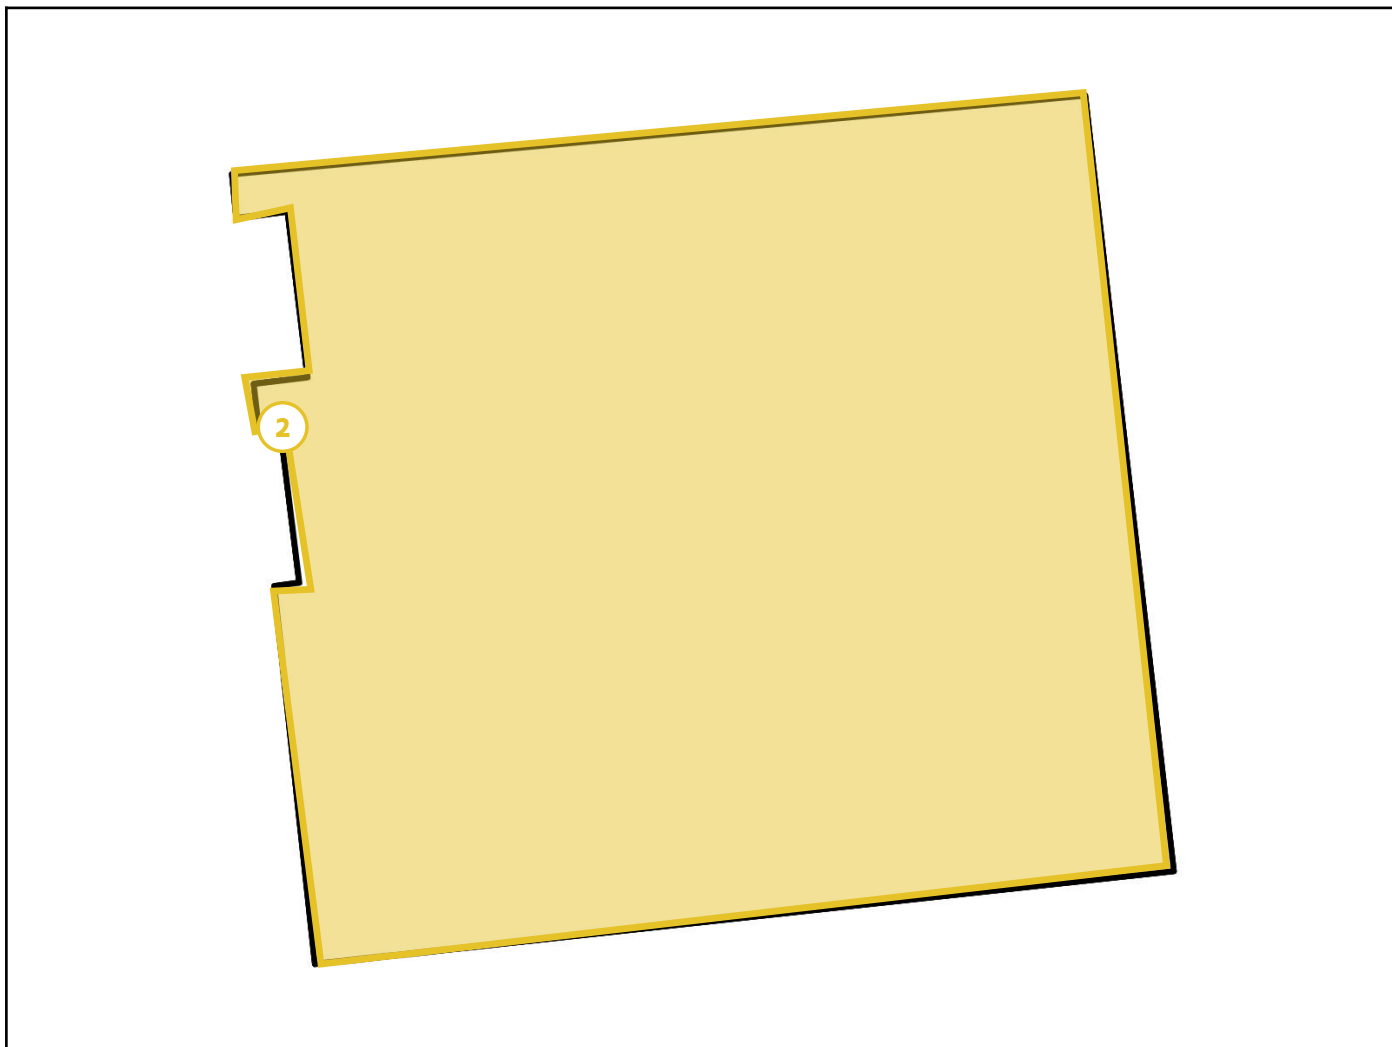
Plan 1.4: Hoofdgebouw plan

Beschrijving	Type	Actie
2. plat dak met roofing	Asbestmateriaal	Zorgvuldig beheren

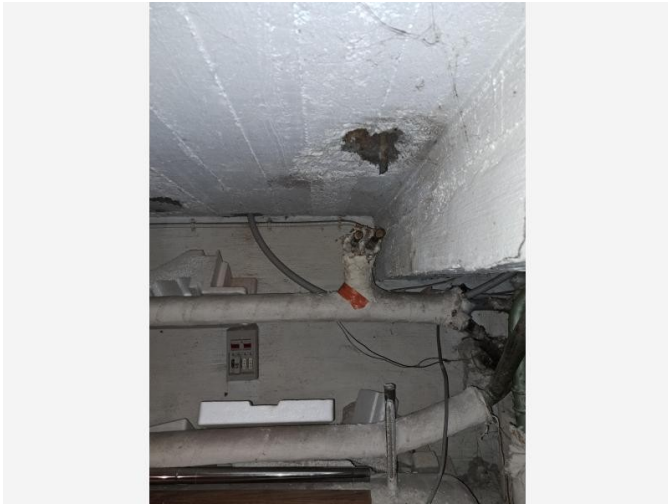
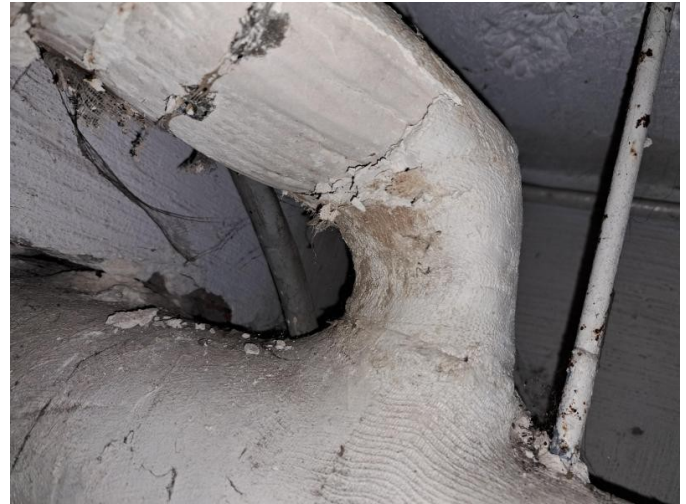
Eindbeoordeling materiaalrisico	Verhoogd materiaalrisico en/of verhoogde kans op vezelvrijgave
---------------------------------	--

Gebondenheid	Categorie 2: niet-hechtgebonden met matrix
Asbestsoort (vezeltype)	Amfibool aanwezig, uitgezonderd crocidoliet
Asbestconcentratie	Laag (< 50%)
Afschermingsgraad van het gehele materiaal	Geheel of deels (ook) vrij aan de binnenlucht
Toestand van het materiaal	Licht beschadigd, licht verweerd. Intact materiaal type Pical – asbestboard of categorie III 'gebondenheid'

#	Type	Referentie	Resultaat
1.1	Mengmonster	Buis kelder	Amosiet, Chrysotiel

Beschrijving	Buis en bochten kelder
Omgeving	Binnen
Primaire drager	HVAC infrastructuur en uitrusting
Asbestmateriaal	Buis, koker, leiding, pijp, doorvoer
Bindmiddel van asbestmateriaal	Gips - kalk
Gebondenheid op basis van bindmiddel	Niet-hechtgebonden
Hoeveelheid (gewicht - aantal)	• 2,50 kg - 1 stuk

Totaal gewicht	2,50 kg
Eenvoudig bereikbaar	Ja
Bevestigingswijze	<ul style="list-style-type: none">• Verlijmd, ingegoten, versmeerd
Identificatiemethode	Vaststelling met monstername
Destructieve handeling voor identificatie	Nee

Het asbestmateriaal valt onder de mijlpaal van 2034.

[Verwijderen](#)

- Zorg voor een veilig beheer. Vermijd het beschadigen van het asbestmateriaal. Controleer de toestand jaarlijks op wijzigingen.

- Hermetische zone (erkend asbestverwijderaar)
Bij het verwijderen, goed fixeren, draag hierbij de nodige PBM's.

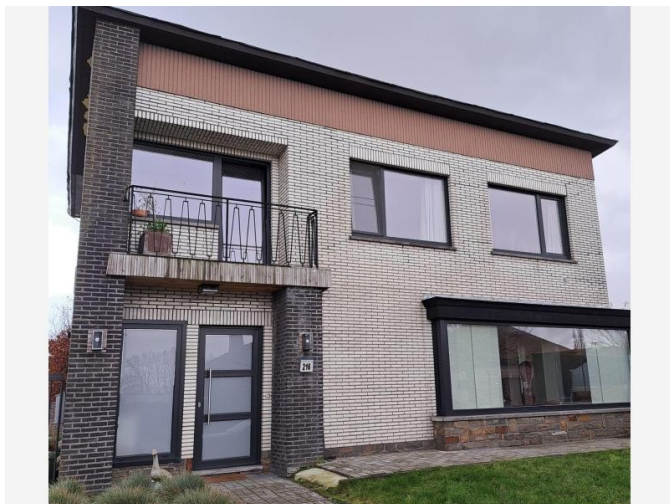
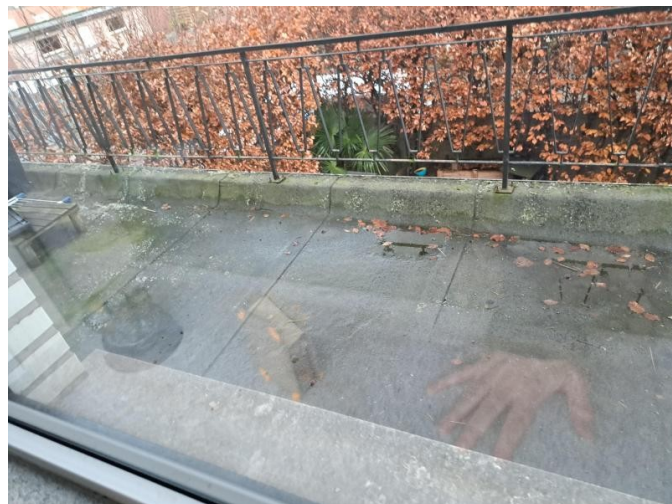
Eindbeoordeling materiaalrisico	Laag materiaalrisico en/of verlaagde kans op vezelvrijgave
---------------------------------	--

Gebondenheid	Categorie 1: hechtgebonden in oorsprong
Asbestsoort (vezeltype)	Alleen chrysotiel
Asbestconcentratie	Laag (< 50%)
Afschermingsgraad van het gehele materiaal	Geheel of deels vrij aan de buitenlucht
Toestand van het materiaal	Licht beschadigd, licht verweerd. Intact materiaal type Pical – asbestboard of categorie III 'gebondenheid'

Beschrijving	plat dak met roofing
Omgeving	Buiten
Primaire drager	Plat dak
Asbestmateriaal	Dak- en gevelbekleding - Roofing
Bindmiddel van asbestmateriaal	Bitumen (roofing, teer, asfalt)
Gebondenheid op basis van bindmiddel	Hecht
Hoeveelheid (oppervlakte - aantal)	• 172,00 m ² - 1 stuk
Totale oppervlakte	172,00 m ²

Eenvoudig bereikbaar	Ja
Bevestigingswijze	<ul style="list-style-type: none"> • Verlijmd, ingegoten, versmeerd
Identificatiemethode	<p>Vaststelling zonder monstername</p> <p>Motivatie: Groot risico op structurele gevolgschade (lekschade, werking installatie,...)</p>
Destructieve handeling voor identificatie	Nee
Opmerking	8m2 van het plat dak is vernieuwd.

Het asbestmateriaal valt onder de mijlpaal van 2040.

Zorgvuldig beheren

- Zorg voor een veilig beheer. Vermijd het beschadigen van het asbestmateriaal. Controleer de toestand jaarlijks op wijzigingen.
- Hemelwater dat afspoelt van asbestcement daken of gevels kan asbestdeeltjes bevatten. Gebruik het enkel voor gesloten circuits (bv. spoelen toiletten). Reinig na het vervangen van het dak of de gevel de dakgoten en regenwaterput of -ton om asbesthoudend sediment of slib te verwijderen

- Eenvoudige handelingen: mag via doe-het-zelf of door werknemer(s) met opleidingsattest eenvoudige handelingen
Bij verwijderen, eerst fixeren.
Draag de nodige PBM's.

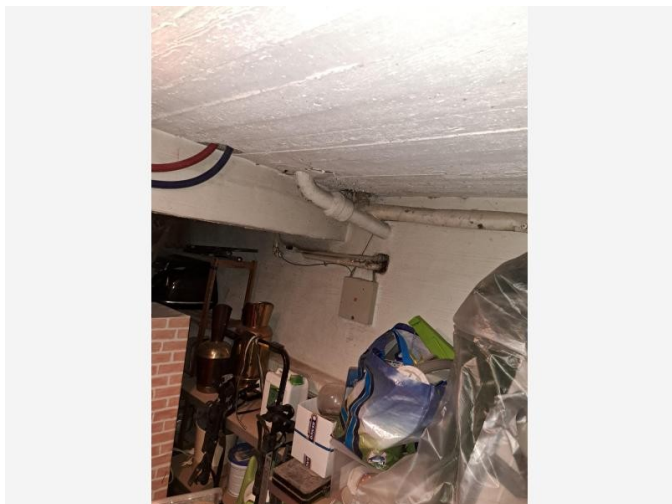
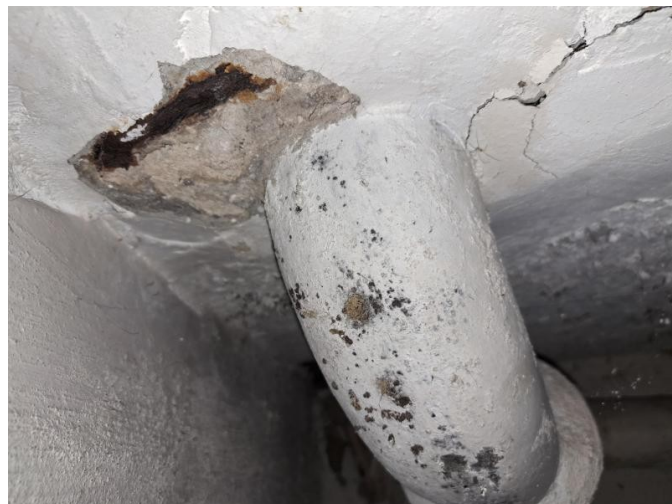
Eindbeoordeling materiaalrisico	Zeer laag materiaalrisico en/of zeer lage kans op vezelvrijgave
---------------------------------	---

Gebondenheid	Categorie 1: hechtgebonden in oorsprong
Asbestsoort (vezeltype)	Alleen chrysotiel
Asbestconcentratie	Laag (< 50%)
Afschermingsgraad van het gehele materiaal	Niet stootvaste afscherming
Toestand van het materiaal	Licht beschadigd, licht verweerd. Intact materiaal type Pical – asbestboard of categorie III 'gebondenheid'

#	Type	Referentie	Resultaat
3.1	Puntmonster	cementbuis kelder	Chrysotiel

Beschrijving	cementbuis in kelder
Omgeving	Binnen
Primaire drager	Sanitaire infrastructuur en uitrusting (toe- en afvoer)
Asbestmateriaal	Buis, koker, leiding, pijp, doorvoer
Bindmiddel van asbestmateriaal	Cement
Gebondenheid op basis van bindmiddel	Hecht
Hoeveelheid (lengte - omtrek - dikte - aantal)	<ul style="list-style-type: none">1,00 m - 11,00 cm - 1,00 cm - 1 stuk

Totaal volume	0,001 m ³
Eenvoudig bereikbaar	Ja
Bevestigingswijze	<ul style="list-style-type: none">• Verlijmd, ingegoten, versmeerd
Identificatiemethode	Vaststelling met monstername
Destructieve handeling voor identificatie	Nee

Het asbestmateriaal valt onder de mijlpaal van 2040.

Zorgvuldig beheren

- Zorg voor een veilig beheer. Vermijd het beschadigen van het asbestmateriaal. Controleer de toestand jaarlijks op wijzigingen.

- Eenvoudige handelingen: mag via doe-het-zelf of door werknemer(s) met opleidingsattest eenvoudige handelingen
Bij verwijderen, eerst fixeren.

Draag de nodige PBM's.

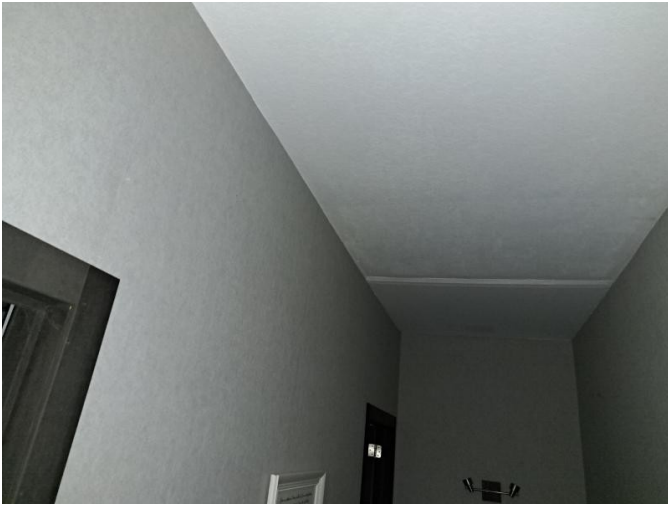
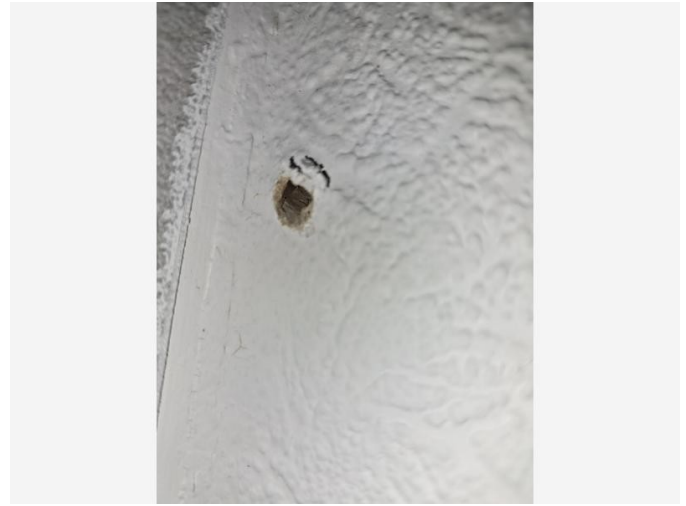
Fiche 4: Bezetting plafond

Geen asbest

#	Type	Referentie	Resultaat
4.1	Mengmonster	Bezetting plafond	Geen asbest

Beschrijving	Bezetting plafond
Omgeving	Binnen
Primaire drager	Plafond
Bindmiddel van materiaal	Gips - kalk

Gebondenheid op basis van bindmiddel	Niet-hechtgebonden
Hoeveelheid (oppervlakte - dikte - aantal)	• 20,00 m ² - 1,00 cm - 1 stuk
Totaal volume	0,20 m ³
Identificatiemethode	Vaststelling met monstername
Destructieve handeling voor identificatie	Nee
Opmerking	Alle plafonds zijn volledig gestript en opnieuw bezet, behalve de nachthal op de 1ste verdieping.

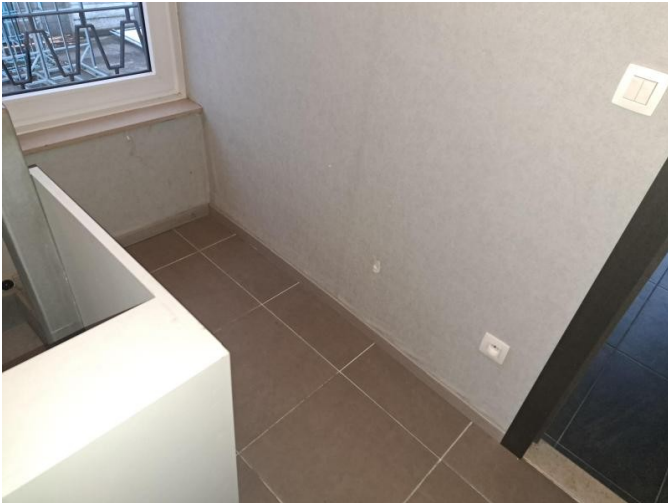
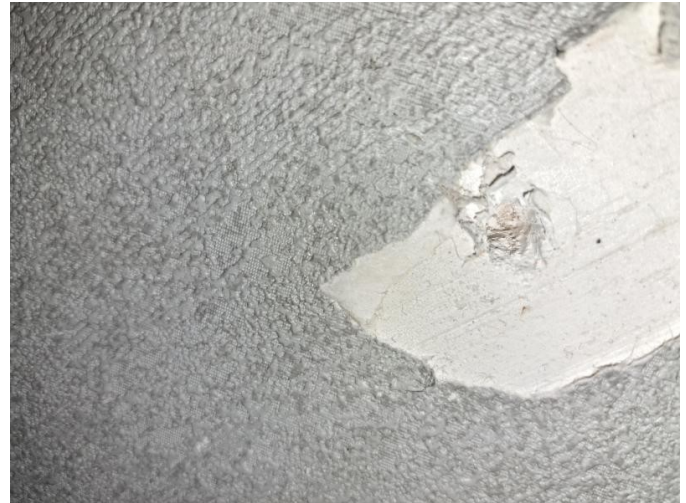
Fiche 5: Bezetting muren

Geen asbest

#	Type	Referentie	Resultaat
5.1	Mengmonster	Bezetting muren	Geen asbest

Beschrijving	Bezetting muren
Omgeving	Binnen
Primaire drager	Binnenwand
Bindmiddel van materiaal	Gips - kalk

Gebondenheid op basis van bindmiddel	Niet-hechtgebonden
Hoeveelheid (oppervlakte - dikte - aantal)	• 120,00 m ² - 1,00 cm - 1 stuk
Totaal volume	1,20 m ³
Identificatiemethode	Vaststelling met monstername
Destructieve handeling voor identificatie	Nee
Opmerking	Muren zijn volledig gestript behalve de hal op de 1ste verdieping.
