Asbestinventarisatetest

Otterstraat 12, 2040 Antwerpen

Attestnummer : 20240325-000487.000

Uitgegeven op : 25.03.2024

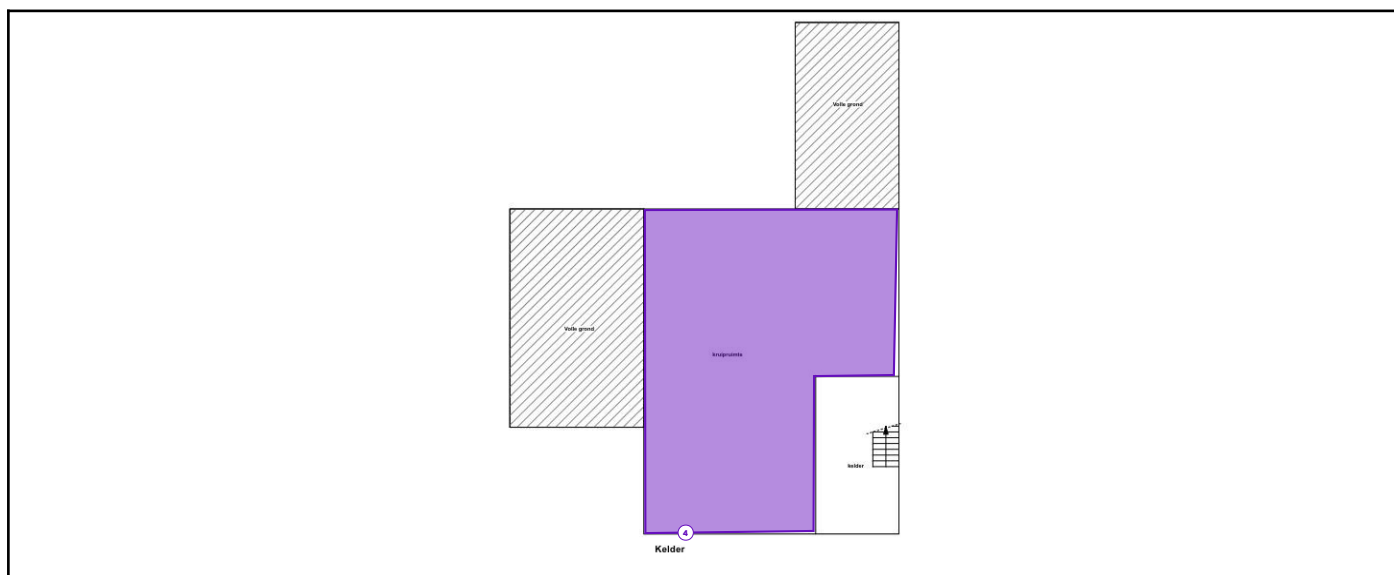
Plan 1.1: Kelder

Beschrijving	Type	Actie
4. Kruipruimte	Beperking	-

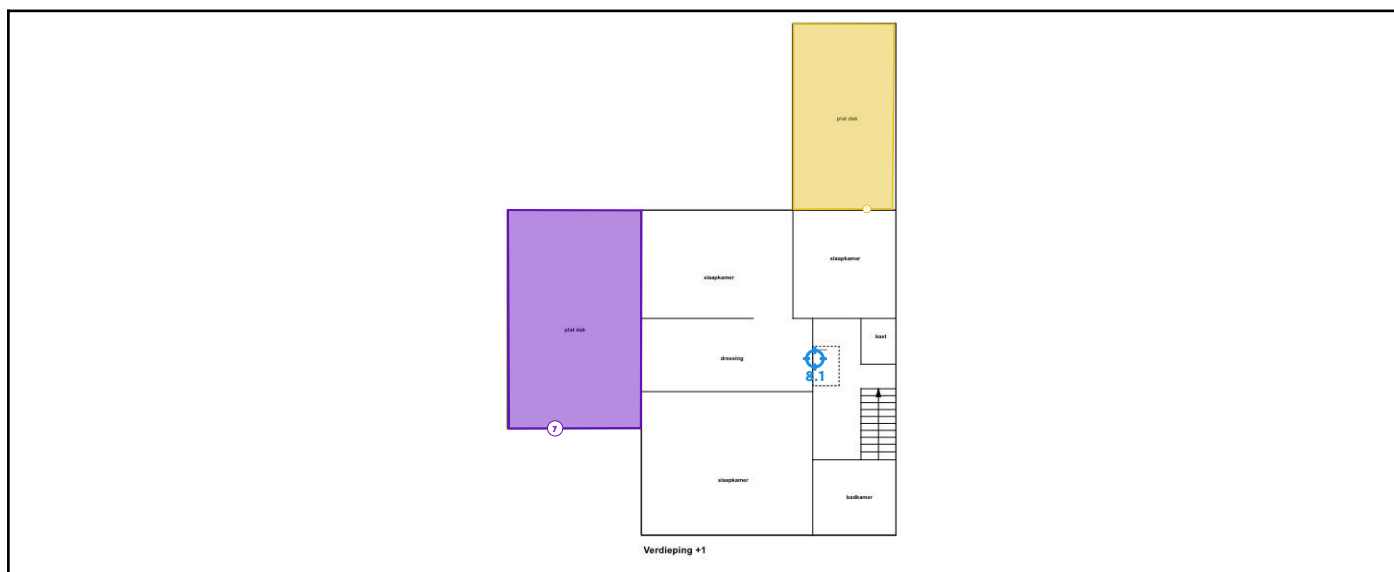
Plan 1.3: Verdiep +1

Beschrijving	Type	Actie
1. Roofing plat dak woning	Asbestmateriaal	Zorgvuldig beheren
7. Roofing Plat dak	Advies	-
8. Pleisterwerk plafond	Geen asbest	-
8.1 Code: Staal 002	Puntmonster	-

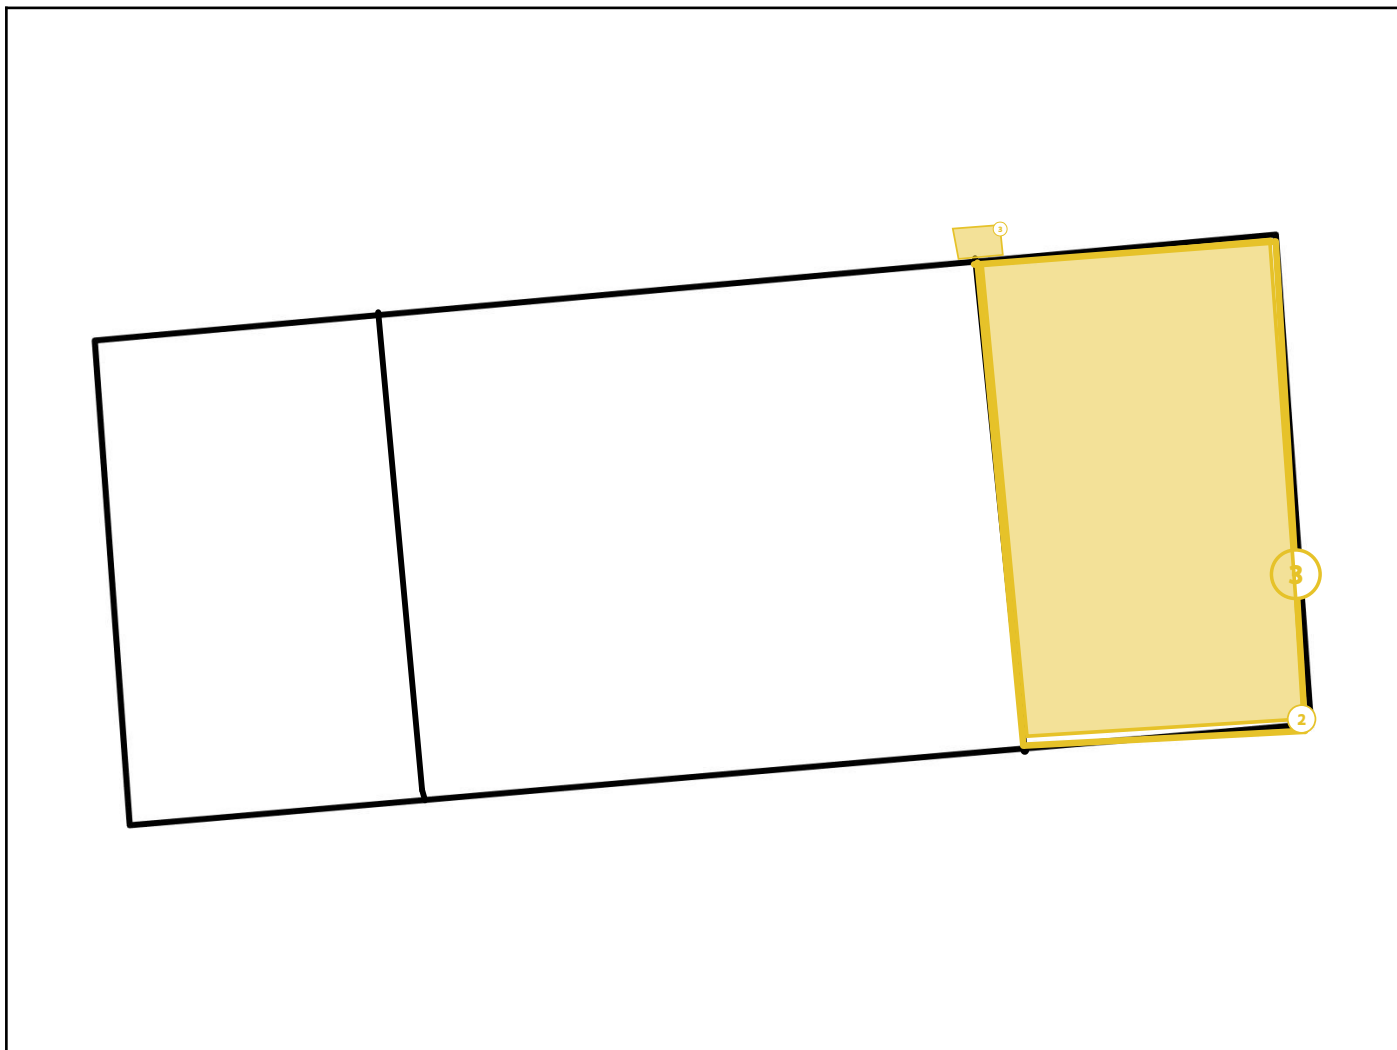
Plan 2.1: Bijgebouw plan

Beschrijving	Type	Actie
2. Roofing tuinberging	Asbestmateriaal	Zorgvuldig beheren
3. Deksteen	Asbestmateriaal	Zorgvuldig beheren

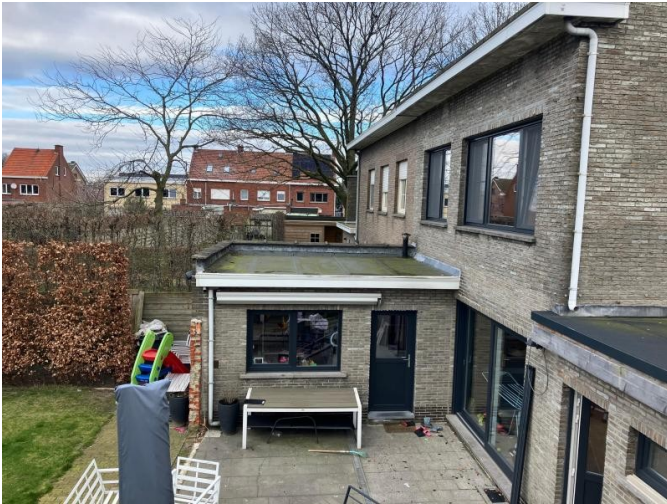
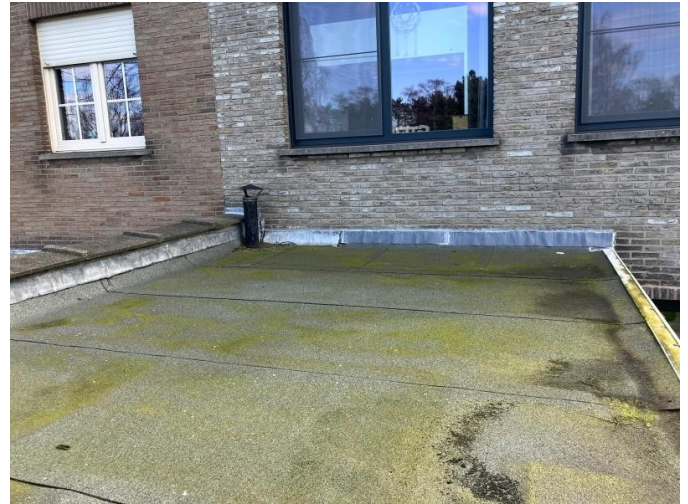
Eindbeoordeling materiaalrisico	Laag materiaalrisico en/of verlaagde kans op vezelvrijgave
---------------------------------	--

Gebondenheid	Categorie 1: hechtgebonden in oorsprong
Asbestsoort (vezeltype)	Crocidoliet aanwezig
Asbestconcentratie	Laag (< 50%)
Afschermingsgraad van het gehele materiaal	Geheel of deels vrij aan de buitenlucht
Toestand van het materiaal	Onbeschadigd, niet verweerd

Beschrijving	Roofing plat dak woning
Omgeving	Buiten
Primaire drager	Plat dak
Asbestmateriaal	Dak- en gevelbekleding - Roofing
Bindmiddel van asbestmateriaal	Bitumen (roofing, teer, asfalt)
Gebondenheid op basis van bindmiddel	Hecht
Hoeveelheid (oppervlakte - aantal)	• 13,00 m ² - 1 stuk
Totale oppervlakte	13,00 m ²

Eenvoudig bereikbaar	Ja
Bevestigingswijze	<ul style="list-style-type: none">• Verlijmd, ingegoten, versmeerd
Identificatiemethode	Vaststelling zonder monstername Motivatie: Groot risico op structurele gevolgschade (lekkage, werking installatie,...)
Destructieve handeling voor identificatie	Nee
Opmerking	Een monstername is niet mogelijk wegens kans op lekkage. De toepassing wordt als asbestverdacht beschouwd.

Zorgvuldig beheren

- Zorg voor een veilig beheer. Vermijd het beschadigen van het asbestmateriaal. Controleer de toestand jaarlijks op wijzigingen.
- Zorg voor een veilig beheer en verwijder dit asbestmateriaal wanneer het bij werken eenvoudig bereikbaar wordt. Controleer de toestand jaarlijks op wijzigingen.
- Hemelwater dat afspoelt van asbestcement daken of gevels kan asbestdeeltjes bevatten. Gebruik het enkel voor gesloten circuits (bv. spoelen toiletten). Reinig na het vervangen van het dak of de gevel de dakgoten en regenwaterput of -ton om asbesthoudend sediment of slib te verwijderen
- Voer bijkomende staalname(s) uit.

- Eenvoudige handelingen: enkel door erkend asbestverwijderaar
Roofing is gelijmd/gebrand en dus niet eenvoudig zelf te verwijderen. Best overlaten aan een dakwerker (dakwerker met 8u basisopleiding asbest). Dragen van de nodige beschermingsmiddelen (FFP3 mondkap, tyvec, handschoenen,...) niet gooien of breken, dubbel verpakken in plastic folie (asbestbag) en afvoeren naar containerpark als hechtgebonden asbest.

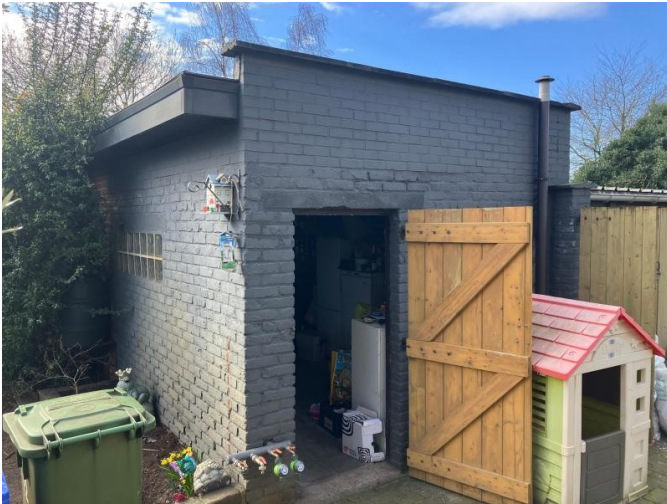
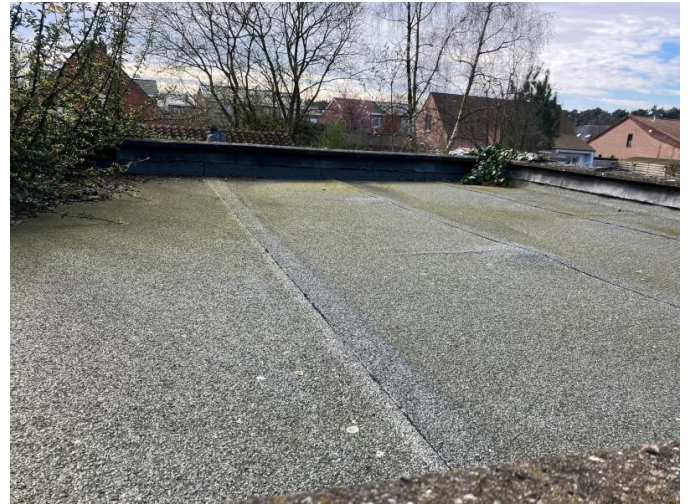
Eindbeoordeling materiaalrisico	Laag materiaalrisico en/of verlaagde kans op vezelvrijgave
---------------------------------	--

Gebondenheid	Categorie 1: hechtgebonden in oorsprong
Asbestsoort (vezeltype)	Crocidoliet aanwezig
Asbestconcentratie	Laag (< 50%)
Afschermingsgraad van het gehele materiaal	Geheel of deels vrij aan de buitenlucht
Toestand van het materiaal	Licht beschadigd, licht verweerd. Intact materiaal type Pical – asbestboard of categorie III 'gebondenheid'

Beschrijving	Roofing tuinberging
Omgeving	Buiten
Primaire drager	Plat dak
Asbestmateriaal	Dak- en gevelbekleding - Roofing
Bindmiddel van asbestmateriaal	Bitumen (roofing, teer, asfalt)
Gebondenheid op basis van bindmiddel	Hecht
Hoeveelheid (oppervlakte - aantal)	• 9,00 m ² - 1 stuk
Totale oppervlakte	9,00 m ²

Eenvoudig bereikbaar	Ja
Bevestigingswijze	<ul style="list-style-type: none">• Verlijmd, ingegoten, versmeerd
Identificatiemethode	Vaststelling zonder monstername Motivatie: Groot risico op structurele gevolgschade (lekschade, werking installatie,...)
Destructieve handeling voor identificatie	Nee
Opmerking	Een monstername is niet mogelijk wegens kans op lekkage. De toepassing wordt als asbestverdacht beschouwd.

Zorgvuldig beheren

- Zorg voor een veilig beheer. Vermijd het beschadigen van het asbestmateriaal. Controleer de toestand jaarlijks op wijzigingen.
- Zorg voor een veilig beheer en verwijder dit asbestmateriaal wanneer het bij werken eenvoudig bereikbaar wordt. Controleer de toestand jaarlijks op wijzigingen.
- Hemelwater dat afspoelt van asbestcement daken of gevels kan asbestdeeltjes bevatten. Gebruik het enkel voor gesloten circuits (bv. spoelen toiletten). Reinig na het vervangen van het dak of de gevel de dakgoten en regenwaterput of -ton om asbesthoudend sediment of slib te verwijderen
- Voer bijkomende staalname(s) uit.

- Eenvoudige handelingen: enkel door erkend asbestverwijderaar
Roofing is gelijmd/gebrand en dus niet eenvoudig zelf te verwijderen. Best overlaten aan een dakwerker (dakwerker met 8u basisopleiding asbest). Dragen van de nodige beschermingsmiddelen (FFP3 mondkap, tyvec, handschoenen,...) niet gooien of breken, dubbel verpakken in plastic folie (asbestbag) en afvoeren naar containerpark als hechtgebonden asbest.

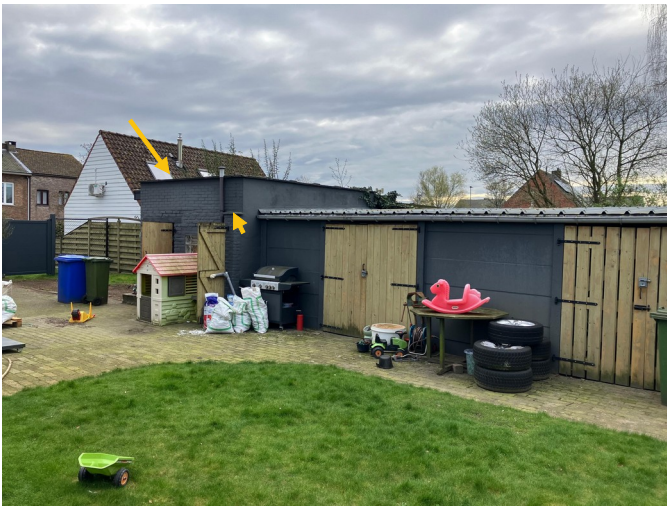
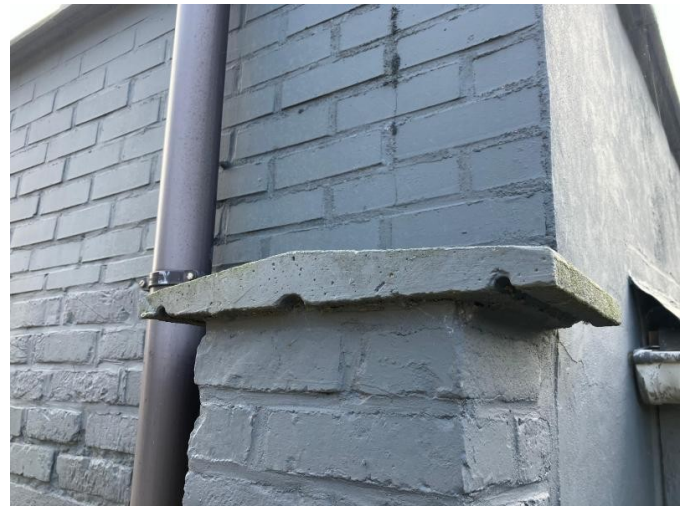
Eindbeoordeling materiaalrisico	Laag materiaalrisico en/of verlaagde kans op vezelvrijgave
---------------------------------	--

Gebondenheid	Categorie 1: hechtgebonden in oorsprong
Asbestsoort (vezeltype)	Crocidoliet aanwezig
Asbestconcentratie	Laag (< 50%)
Afschermingsgraad van het gehele materiaal	Geheel of deels vrij aan de buitenlucht
Toestand van het materiaal	Onbeschadigd, niet verweerd

Beschrijving	Deksteen
Omgeving	Buiten
Primaire drager	Plat dak
Asbestmateriaal	Deksteen, muurkap - Vol
Bindmiddel van asbestmateriaal	Cement
Gebondenheid op basis van bindmiddel	Hecht
Hoeveelheid (oppervlakte - dikte - aantal)	• 2,00 m ² - 3,00 cm - 1 stuk
Totaal volume	0,06 m ³

Eenvoudig bereikbaar	Ja
Bevestigingswijze	<ul style="list-style-type: none">• Verlijmd, ingegoten, versmeerd
Identificatiemethode	Vaststelling zonder monstername
Destructieve handeling voor identificatie	Nee

Zorgvuldig beheren

- Zorg voor een veilig beheer. Vermijd het beschadigen van het asbestmateriaal. Controleer de toestand jaarlijks op wijzigingen.
- Zorg voor een veilig beheer en verwijder dit asbestmateriaal wanneer het bij werken eenvoudig bereikbaar wordt. Controleer de toestand jaarlijks op wijzigingen.
- Voer bijkomende staalname(s) uit.

- Eenvoudige handelingen: mag via doe-het-zelf of door werknemer(s) met opleidingsattest eenvoudige handelingen
Indien de dekstenen op een beperkt mortelbed liggen waardoor verwijdering eenvoudig kan door ze er van te nemen, zonder beschadigingen te maken, mogen verwijderd worden door een particulier. Dekstenen voorzichtig manipuleren, niet gooien of in slijpen. Dragen van de nodige beschermingsmiddelen (FFP3 mondkap, tyvec, handschoenen,...) niet gooien of breken, dubbel verpakken in plastic folie (asbestbag) en afvoeren naar containerpark als hechtgebonden asbest.

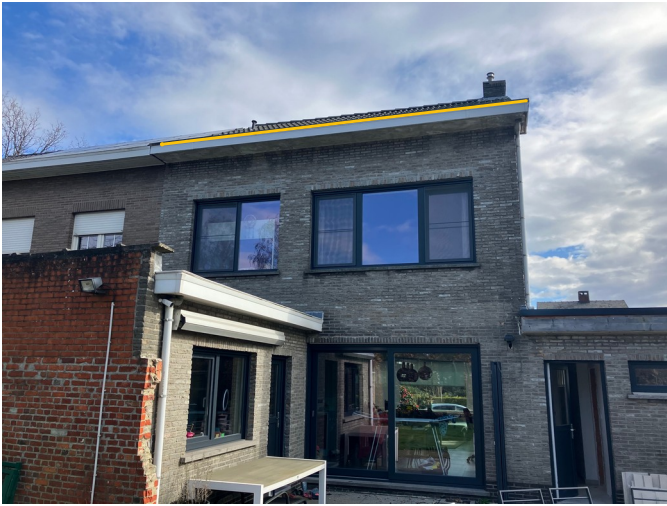
Bakgootbekleding gerenoveerd in 2009. In bijlage bewijsstuk

Identificatiemethode	Vaststelling & expertise (niet-asbestverdacht)
Primaire drager	Infrastructuur hemelwater (opvang en afvoer)
(Asbest)materiaal	Dak- en gevelbekleding - Roofing
Bindmiddel	Bitumen (roofing, teer, asfalt)
Gebondenheid bindmiddel	Hecht

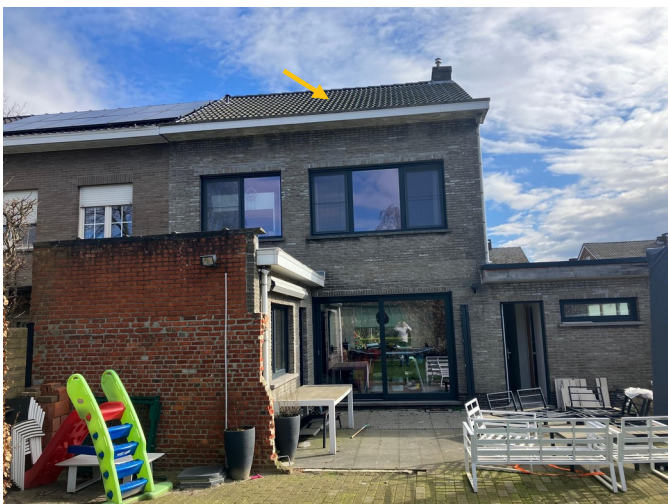
Volledig hellend dak vernieuwd in 2009. . In bijlage bewijsstuk.

Identificatiemethode	Vaststelling & expertise (niet-asbestverdacht)
Primaire drager	Schuin dak
(Asbest)materiaal	Plaat, paneel, tablet - Type Menuiserie
Bindmiddel	Cement
Gebondenheid bindmiddel	Hecht

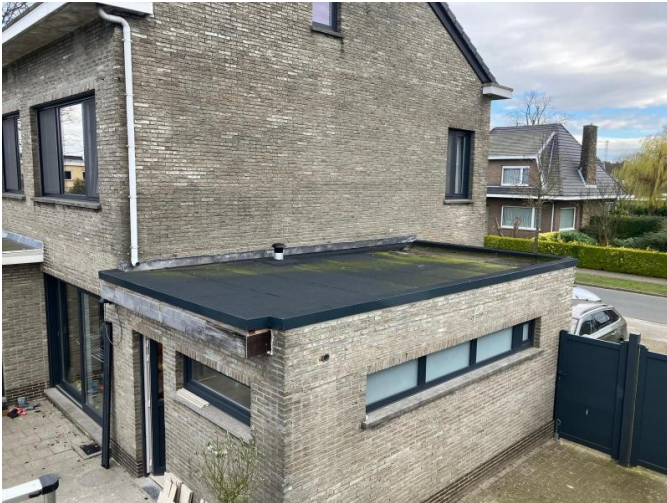
Plat dak boven badkamer en wasplaats vernieuwd in 2021. In bijlage bewijsstuk.

Identificatiemethode	Vaststelling & expertise (niet-asbestverdacht)
Primaire drager	Plat dak
(Asbest)materiaal	Dak- en gevelbekleding - Roofing
Bindmiddel	Bitumen (roofing, teer, asfalt)
Gebondenheid bindmiddel	Hecht

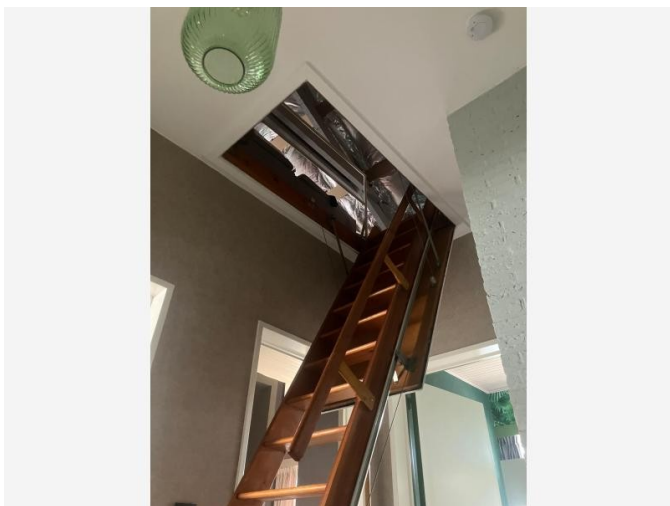
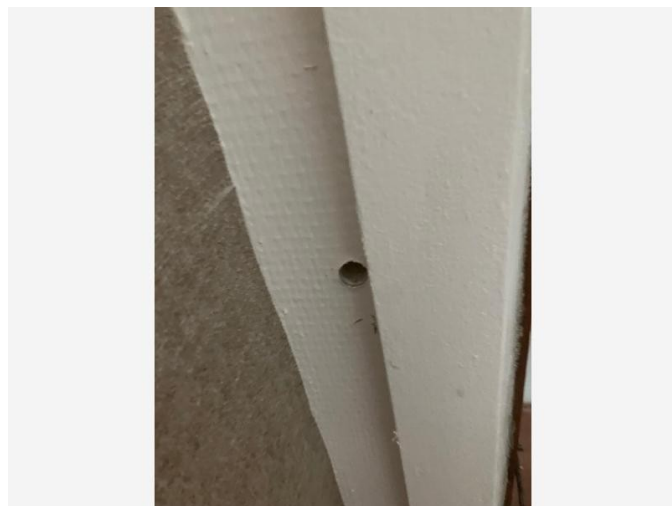
Geen asbest

#	Type	Referentie	Resultaat
8.1	Puntmonster	Staal 002	Geen asbest

Beschrijving	Pleisterwerk plafond
Omgeving	Binnen
Primaire drager	Plafond
Bindmiddel van materiaal	Gips - kalk

Gebondenheid op basis van bindmiddel	Niet-hechtgebonden
Hoeveelheid (oppervlakte - dikte - aantal)	• 17,00 m ² - 1,00 cm - 1 stuk
Totaal volume	0,17 m ³
Identificatiemethode	Vaststelling met monstername
Destructieve handeling voor identificatie	Nee
Opmerking	Enkel inkomhal en hal op verdiep +1 voorzien in pleister; Alle ruimtes gehele woning zijn voorzien van een vals plafond.

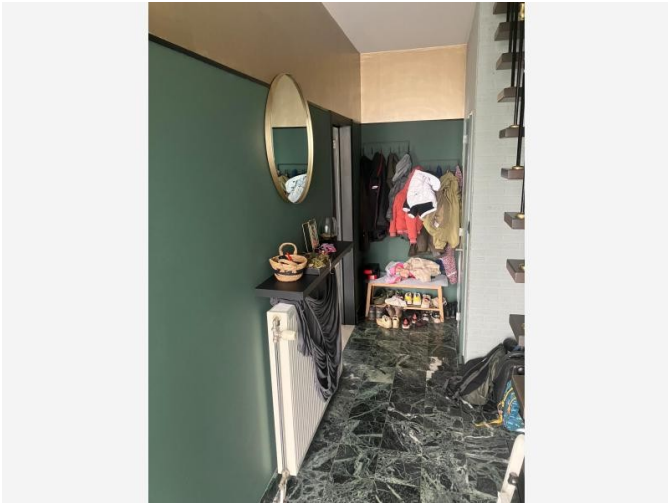
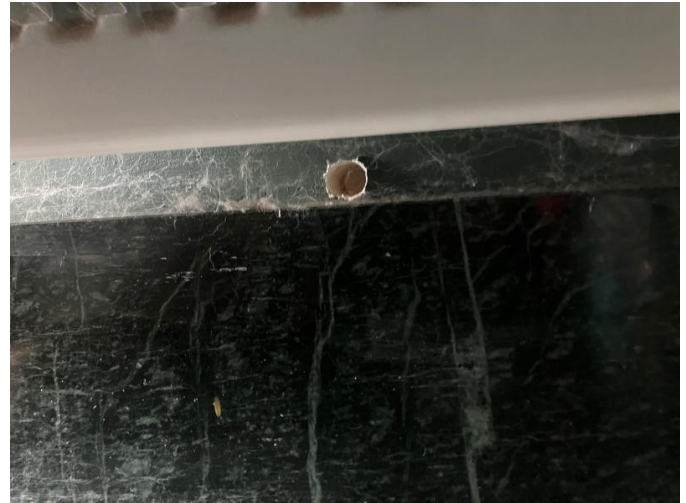
Fiche 9: Pleisterwerk muren

Geen asbest

#	Type	Referentie	Resultaat
9.1	Mengmonster	Staal 001	Geen asbest

Beschrijving	Pleisterwerk muren
Omgeving	Binnen
Primaire drager	Binnenwand
Bindmiddel van materiaal	Gips - kalk

Gebondenheid op basis van bindmiddel	Niet-hechtgebonden
Hoeveelheid (oppervlakte - dikte - aantal)	• 300,00 m ² - 1,00 cm - 1 stuk
Totaal volume	3,00 m ³
Identificatiemethode	Vaststelling met monstername
Destructieve handeling voor identificatie	Nee
