Asbestinventarisatetest

Laaglandlaan 218/1, 2170 Antwerpen

Attestnummer : 20241010-000245.000

Uitgegeven op : 10.10.2024

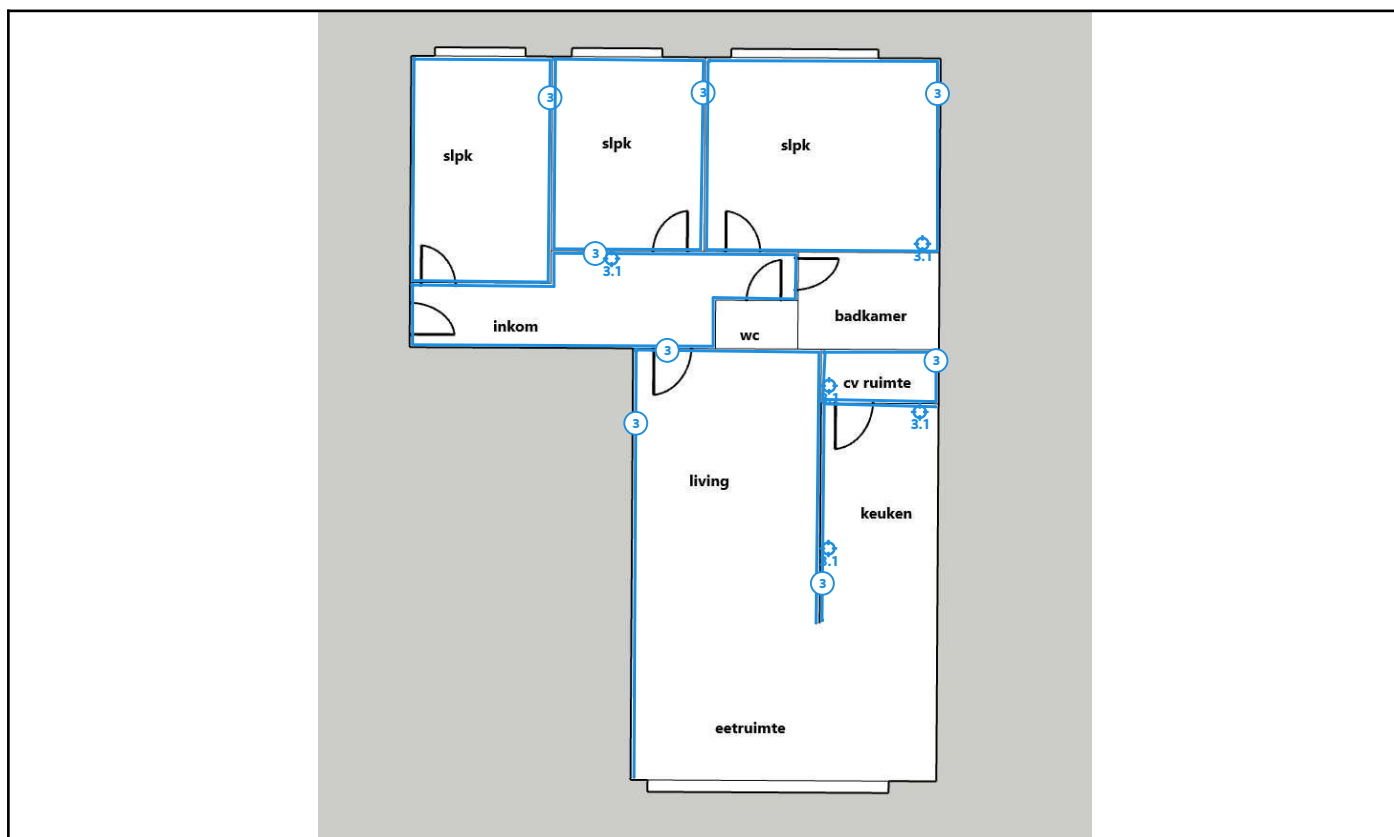
Plan 1.1: plan appartement

Beschrijving	Type	Actie
3. Bepoistering wand	Geen asbest	-
3.1 Code: staal 000000370547	Mengmonster	-

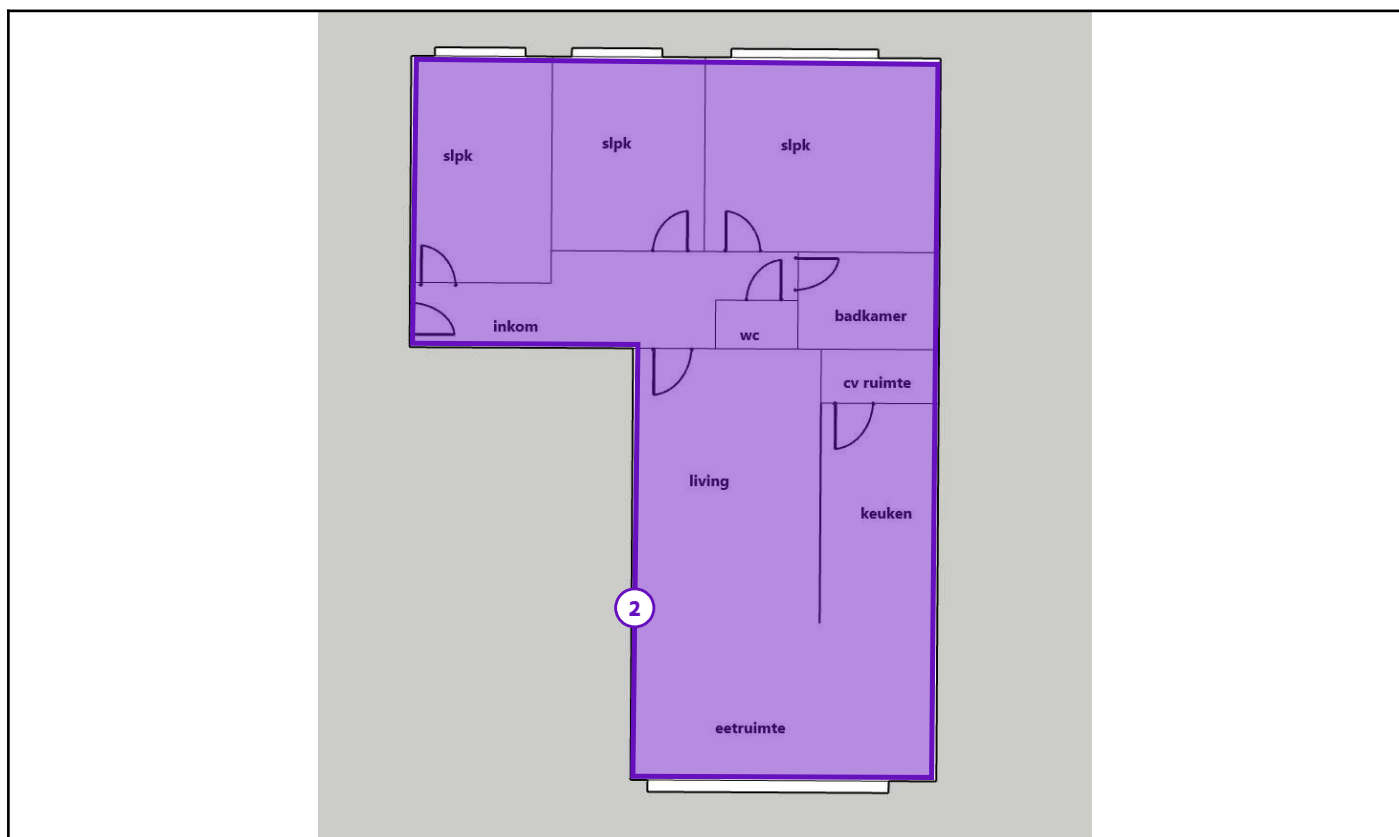
Plan 1.2: plan appartement

Beschrijving	Type	Actie
2. Plafonds	Advies	-

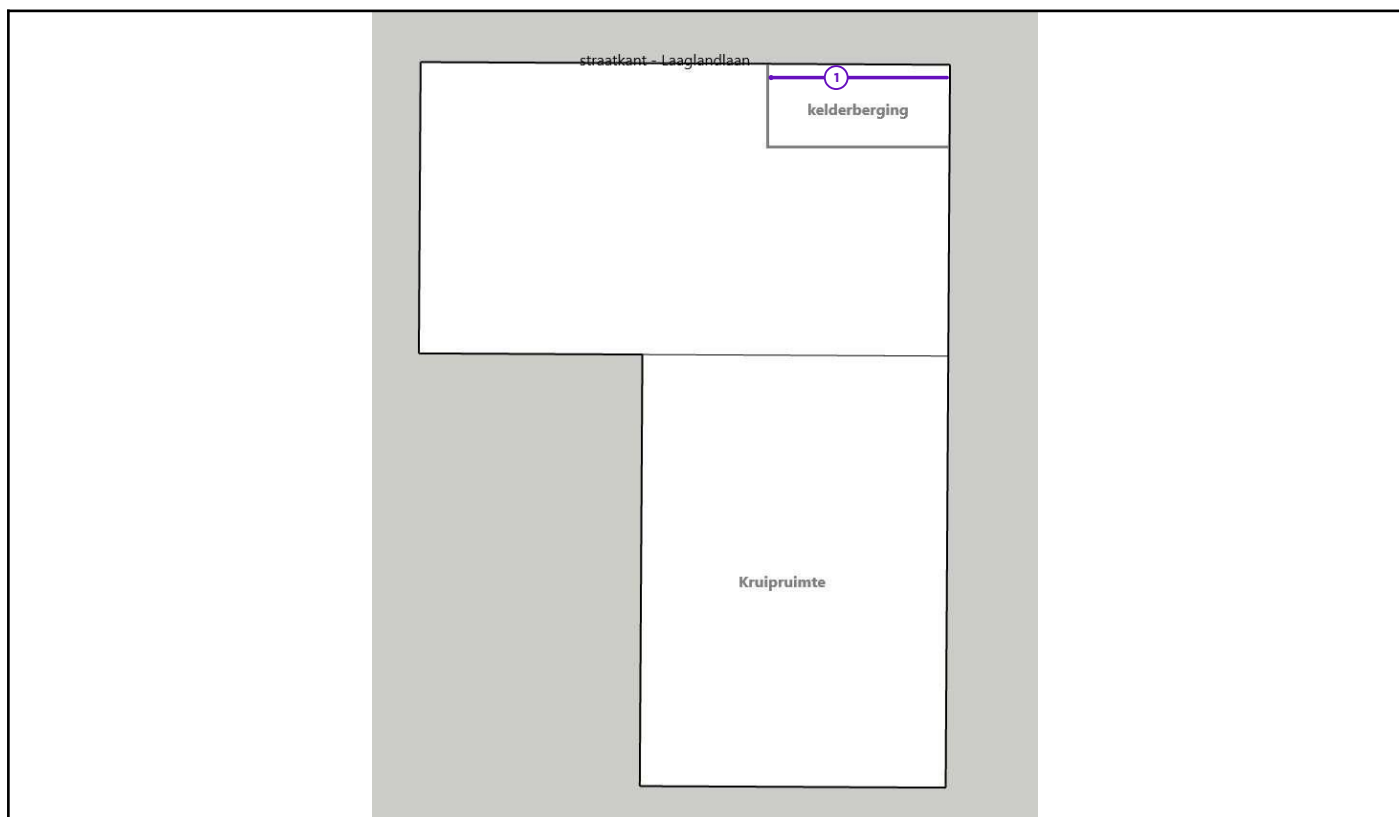
Plan 1.3: plan kelderberging

Beschrijving	Type	Actie
1. Afvoerbuis kelderberging	Advies	-

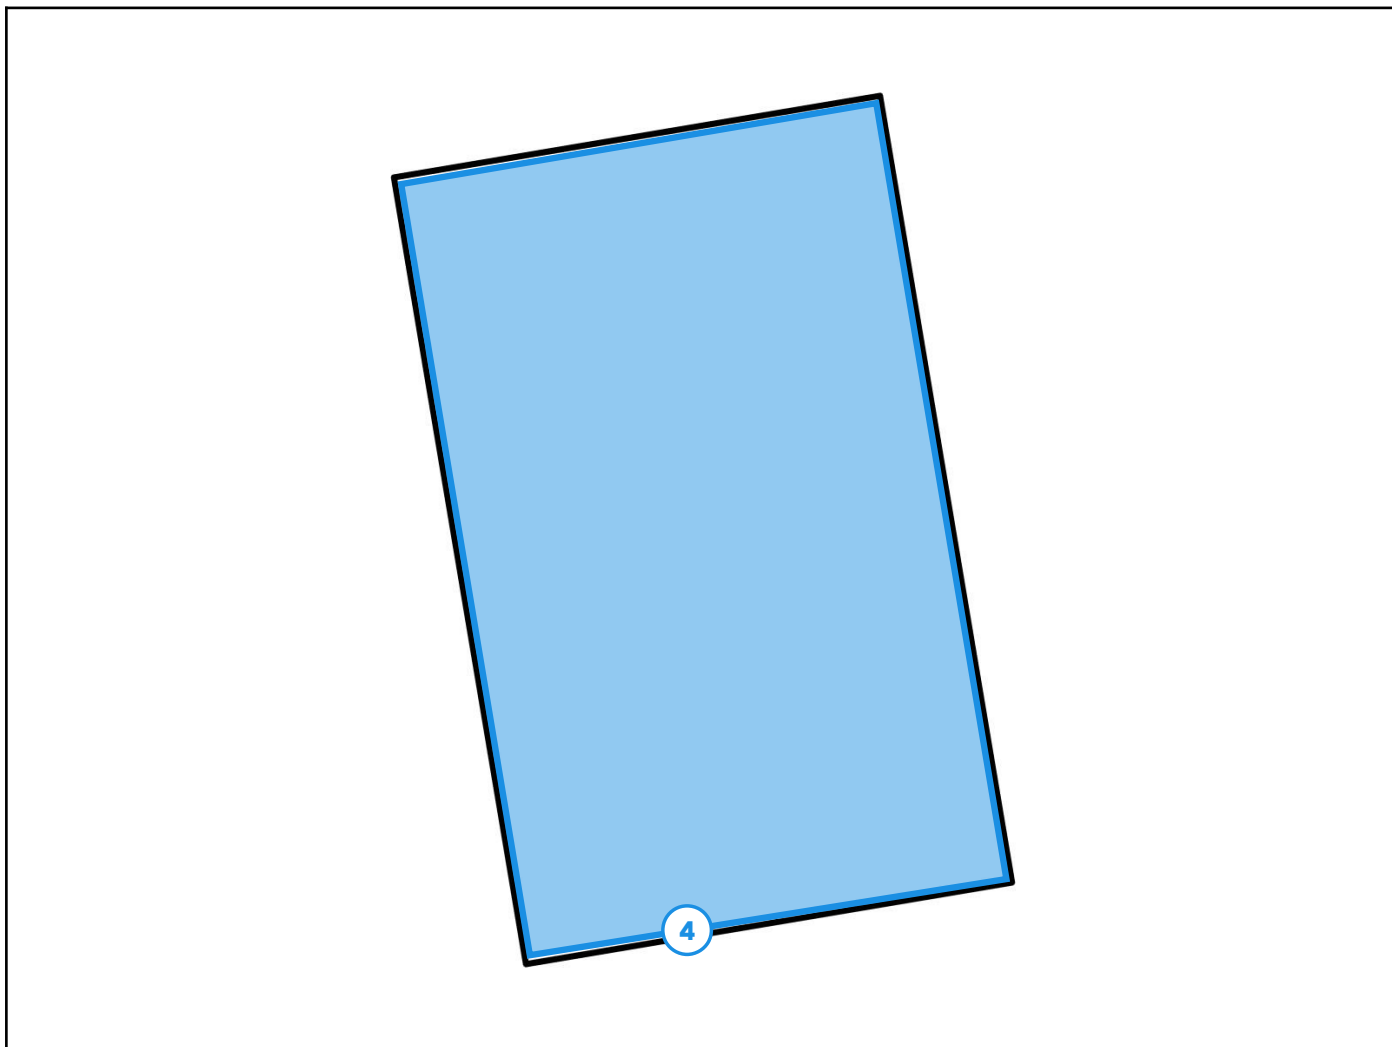
Plan 2.1: Bijgebouw - tuinhuis plan

Beschrijving	Type	Actie
4. Roofing dak tuinhuis	Geen asbest	-

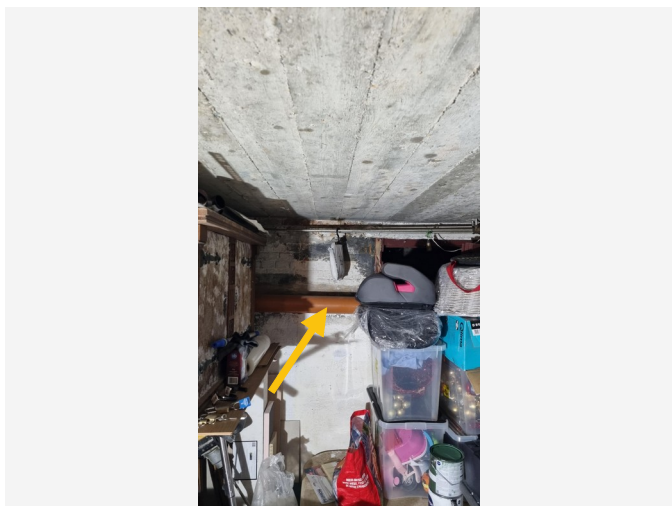
De afvoerbuïs welke door de kelderberging loopt, werd geïnspecteerd, en werd als 'niet-asbestverdacht' bevonden.

Deze bestaat uit pvc en kan dus geen asbest bevatten.

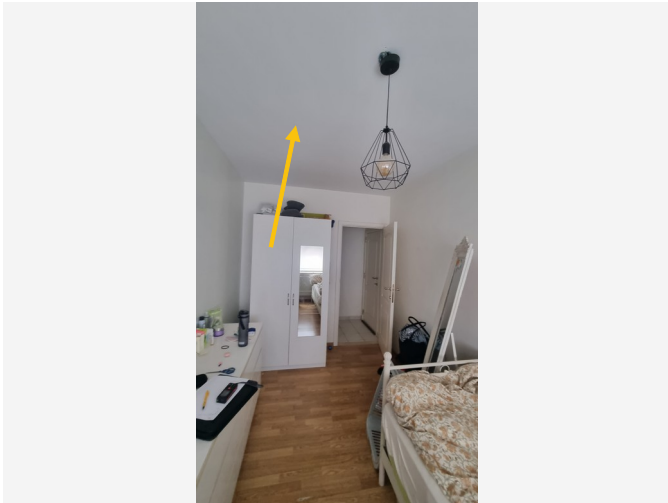
Alle plafonds in de woning bestaan uit een ander type dan bepleistering en zijn dus 'niet asbest- verdacht'. Ze bestaan namelijk uit plaatwerk (bv: gyproc).

Het is mogelijk dat er zich hierachter nog asbestverdachte toepassingen bevinden.

Dit kan enkel vastgesteld worden bij een destructief onderzoek, hetgeen niet het voorwerp was bij de opmaak van dit attest. Al verwachten we de kans hierop klein.

Uiteraard blijft waakzaamheid wel aangeraden indien er werkzaamheden zouden plaatsvinden.

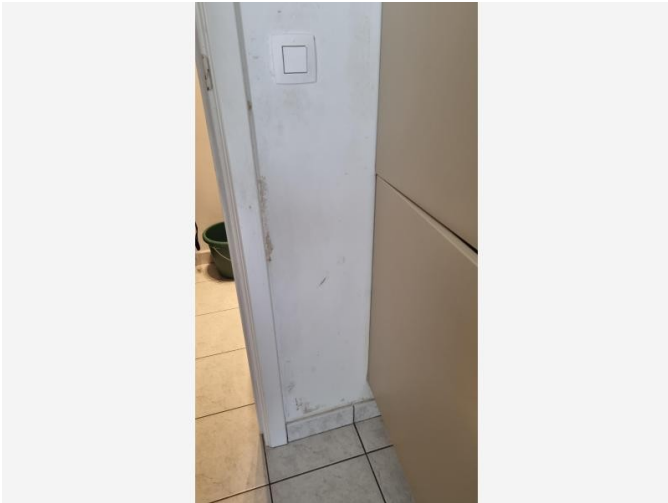
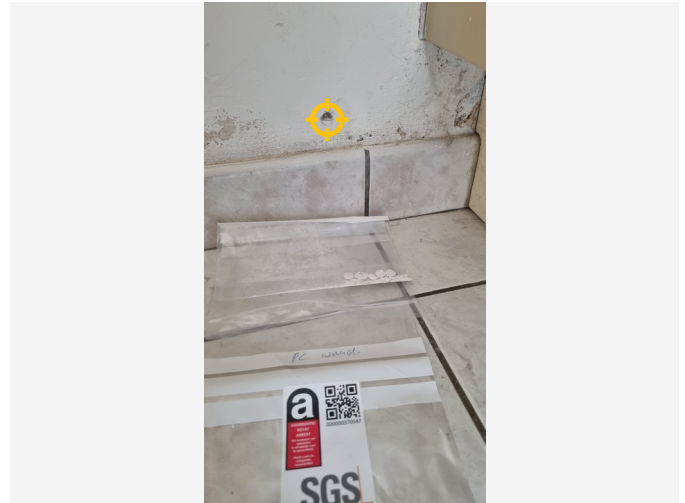
Fiche 3: Bepleistering wand

Geen asbest

#	Type	Referentie	Resultaat
3.1	Mengmonster	staal 000000370547	Geen asbest

Beschrijving	Beploistering wand
Omgeving	Binnen
Primaire drager	Binnenwand
Bindmiddel van materiaal	Gips - kalk
Gebondenheid op basis van bindmiddel	Niet-hechtgebonden
Hoeveelheid (oppervlakte - dikte - aantal)	• 316,50 m ² - 2,00 cm - 1 stuk
Totaal volume	6,33 m ³
Identificatiemethode	Vaststelling met monstername
Destructieve handeling voor identificatie	Nee
Opmerking	<p>De wanden in de woning, welke bestaan uit pleisterwerk, zijn aangeduid op plan.</p> <p>Zoals omschreven in het OVAM inspectieprotocol, werd er van deze bepleistering een mengstaal genomen ter labo-analyse.</p>

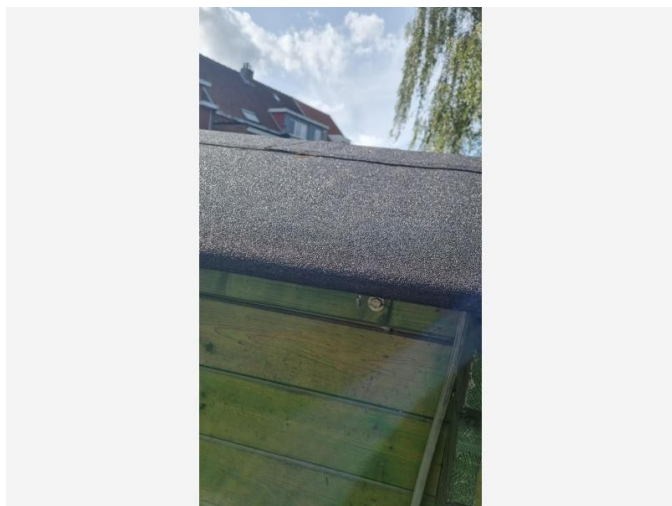
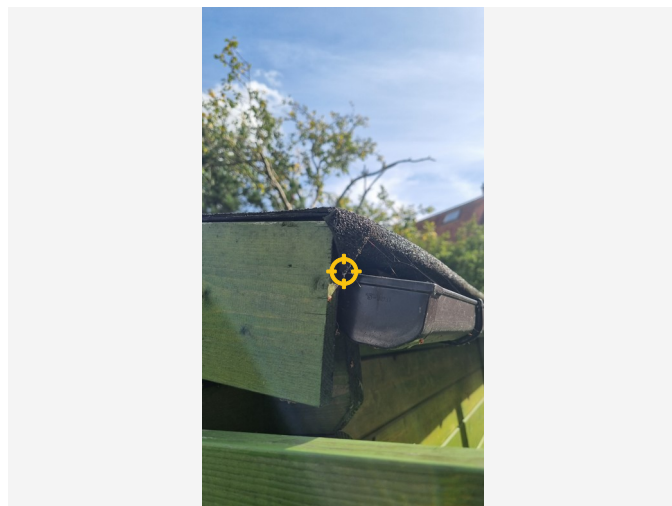
Fiche 4: Roofing dak tuinhuis

Geen asbest

#	Type	Referentie	Resultaat
4.1	Puntmonster	staal 000000370028	Geen asbest

Beschrijving	Roofing dak tuinhuis
Omgeving	Buiten
Primaire drager	Schuin dak
Bindmiddel van materiaal	Bitumen (roofing, teer, asfalt)
Gebondenheid op basis van bindmiddel	Hecht
Hoeveelheid (oppervlakte - aantal)	• 5,00 m ² - 1 stuk
Totale oppervlakte	5,00 m ²
Identificatiemethode	Vaststelling met monstername
Destructieve handeling voor identificatie	Nee
Opmerking	<p>Het plat dak van de garage, bestaat uit roofing.</p> <p>Het OVAM inspectieprotocol, bepaald dat roofing altijd 'asbest-verdacht' is. Met andere woorden: een staalname en labo analyse zijn verplicht om roofing als 'niet asbesthoudend' te identificeren, behalve als aangetoond wordt, dmv een geldig bewijsdocument, dat het materiaal geproduceerd is na 2001.</p> <p>Er zijn geen bewijsdocumenten aanwezig van vernieuwing van deze roofing, dus werd er een puntstaal genomen ter 'labo-analyse'.</p>
