# Asbestinventarisatetest

IJzerenwegstraat 23, 2040 Antwerpen

Attestnummer : 20241126-000452.000

Uitgegeven op : 26.11.2024

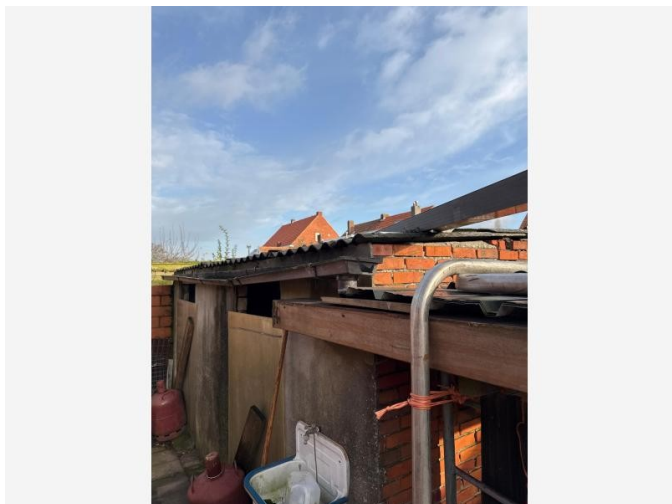
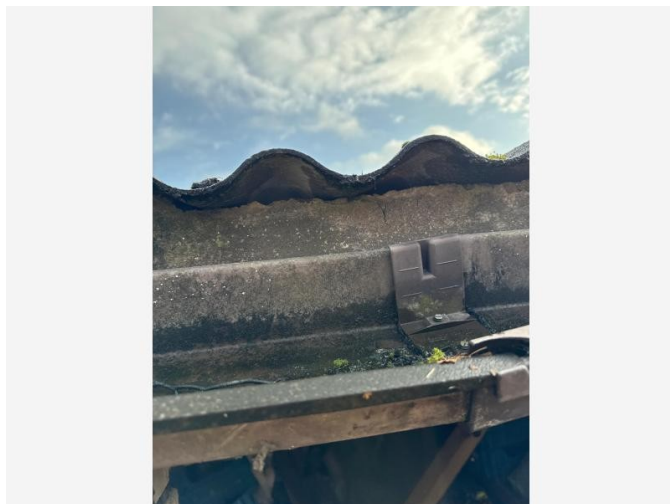
Overzichtsfoto

Detailfoto

Het asbestmateriaal valt onder de mijlpaal van 2034.

**Dringend verwijderen**

| Eindbeoordeling materiaalisico | Hoog materiaalisico en/of hoge kans op vezelvrijgave |

| Gebondenheid | Categorie 1: hechtgebonden in oorsprong |
| Asbestsoort (vezeltype) | Crocidoliet aanwezig |
| Toestand van het materiaal | Matig beschadigd, matig verweerd |

| Beschrijving | Golfplaat |
| Asbestmateriaal | Dak- en gevelbekleding - Golfplaat |

- Zorg voor een veilig beheer. Vermijd het beschadigen van het asbestmateriaal. Controleer de toestand jaarlijks op wijzigingen.
- Hemelwater dat afspoelt van asbestcement daken of gevels kan asbestdeeltjes bevatten. Gebruik het enkel voor gesloten circuits (bv. spoelen toiletten). Reinig na het vervangen van het dak of de gevel de dakgoten en regenwaterput of -ton om asbesthoudend sediment of slib te verwijderen
- Voer bijkomende staalname(s) uit.

- Eenvoudige handelingen: mag via doe-het-zelf of door werknemer(s) met opleidingsattest eenvoudige handelingen  
De toepassing kan in zijn geheel verwijderd worden zonder verdere beschadiging.

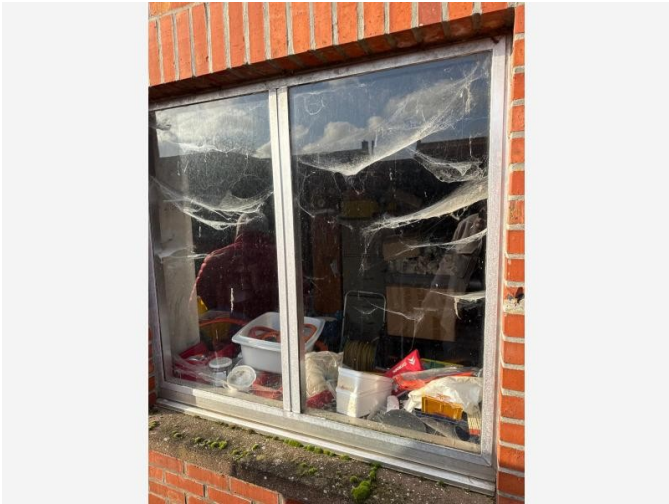
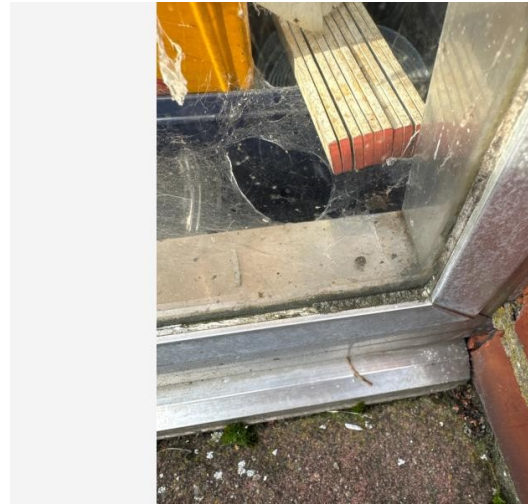
Overzichtsfoto

Detailfoto

Het asbestmateriaal valt onder de mijlpaal van 2040.

Verwijderen

| Eindbeoordeling materiaalrisico | Verhoogd materiaalrisico en/of verhoogde kans op vezelvrijgave |

| Asbestsoort (vezeltype) | Crocidoliet aanwezig |
| Toestand van het materiaal | Licht beschadigd, licht verweerd. Intact calciumsilicaatmateriaal of categorie III 'gebondenheid' |

| Beschrijving | Mastiek |
| Opmerking | Hoeveelheden zijn slechts een ruwe schatting en mogen niet gebruikt worden voor de opmaak van verwijderingsoffertes. Binnenramen bestaande uit enkel glas bevatten mastiek. |

- Zorg voor een veilig beheer. Vermijd het beschadigen van het asbestmateriaal. Controleer de toestand jaarlijks op wijzigingen.
- Voer bijkomende staalname(s) uit.

- Eenvoudige handelingen: mag via doe-het-zelf of door werknemer(s) met opleidingsattest eenvoudige handelingen  
Het asbest is verwerkt in een toepassing die in zijn geheel verwijderd kan worden zonder verdere beschadiging van de toepassing.

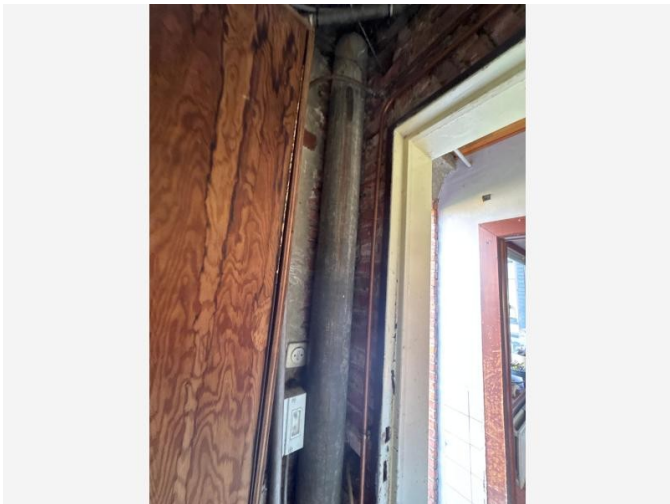
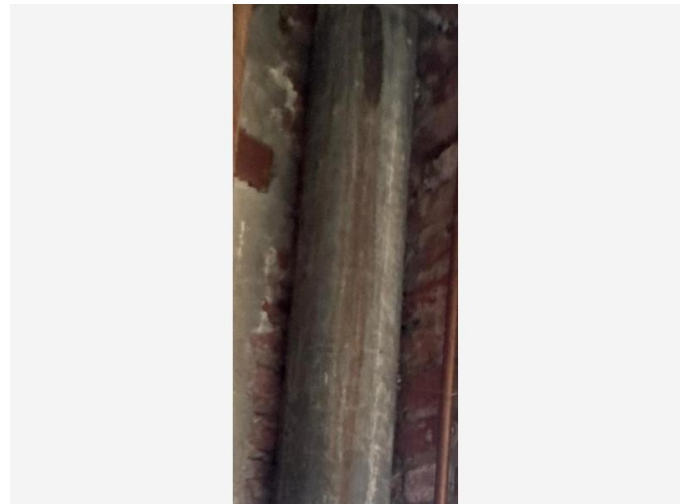
Overzichtsfoto

Detailfoto

Het asbestmateriaal valt onder de mijlpaal van 2040.

Verwijderen

| Eindbeoordeling materiaalisico | Verhoogd materiaalisico en/of verhoogde kans op vezelvrijgave |

| Asbestsoort (vezeltype) | Crocidoliet aanwezig |
| Toestand van het materiaal | Licht beschadigd, licht verweerd. Intact calciumsilicaatmateriaal of categorie III 'gebondenheid' |

| Beschrijving | Asbestcement buis |

- Zorg voor een veilig beheer. Vermijd het beschadigen van het asbestmateriaal. Controleer de toestand jaarlijks op wijzigingen.
- Voer bijkomende staalname(s) uit.

- Eenvoudige handelingen: mag via doe-het-zelf of door werknemer(s) met opleidingsattest eenvoudige handelingen  
Indien de toepassing in zijn geheel verwijderd kan worden zonder verdere beschadiging mag dit gebeuren door een werknemer met opleidingsattest eenvoudige handelingen.
- Eenvoudige handelingen: enkel door erkend asbestverwijderaar  
Indien de toepassing niet in zijn geheel verwijderd kan worden zonder verdere beschadiging dient dit te gebeuren door een erkend verwijderaar.

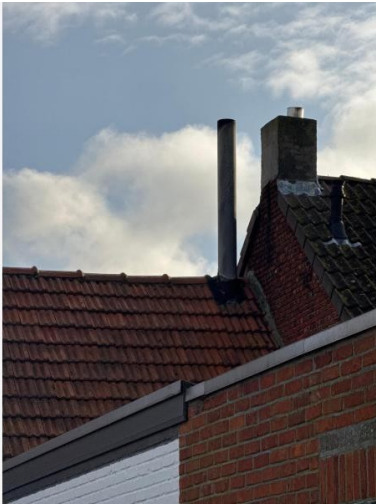
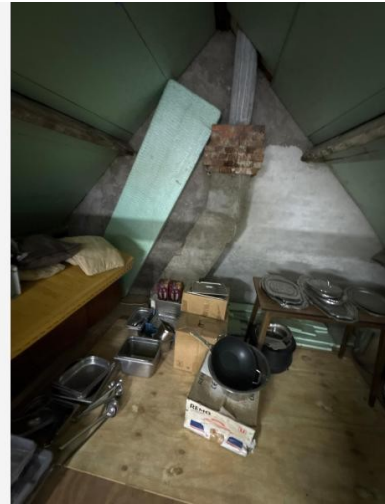
Overzichtsfoto

Detailfoto

Het asbestmateriaal valt onder de mijlpaal van 2034.

Verwijderen

| Eindbeoordeling materiaalisico | Verhoogd materiaalisico en/of verhoogde kans op vezelvrijgave |

| Asbestsoort (vezeltype) | Crocidoliet aanwezig |
| Toestand van het materiaal | Licht beschadigd, licht verweerd. Intact calciumsilicaatmateriaal of categorie III 'gebondenheid' |

| Beschrijving | Rookgaskanaal |

- Zorg voor een veilig beheer en verwijder dit asbestmateriaal wanneer het bij werken eenvoudig bereikbaar wordt. Controleer de toestand jaarlijks op wijzigingen.
- Voer bijkomende staalname(s) uit.

- Eenvoudige handelingen: mag via doe-het-zelf of door werknemer(s) met opleidingsattest eenvoudige handelingen  
Indien de verwijdering kan gebeuren zonder verdere beschadiging mag dit gebeuren door een werknemer met opleidingsattest eenvoudige handelingen.
- Eenvoudige handelingen: enkel door erkend asbestverwijderaar  
Indien de verwijdering niet kan gebeuren zonder verdere beschadiging dient dit gebeuren door een erkend verwijderaar.

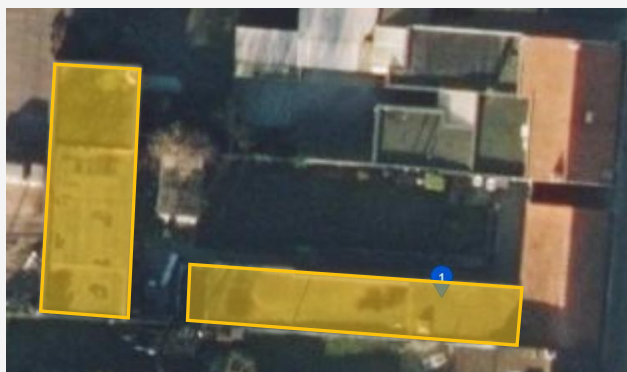
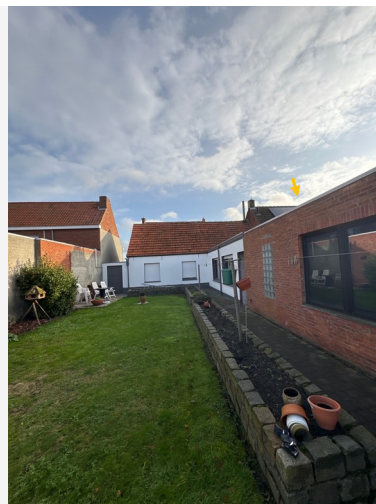
Overzichtsfoto

Detailfoto

Het asbestmateriaal valt onder de mijlpaal van 2040.

Zorgvuldig beheren

| Eindbeoordeling materiaalrisico | Laag materiaalrisico en/of verlaagde kans op vezelvrijgave |

| Asbestsoort (vezeltype) | Alleen chrysotiel |
| Toestand van het materiaal | Licht beschadigd, licht verweerd. Intact calciumsilicaatmateriaal of categorie III 'gebondenheid' |

| Beschrijving | Roofing |

- Zorg voor een veilig beheer. Vermijd het beschadigen van het asbestmateriaal. Controleer de toestand jaarlijks op wijzigingen.
- Voer bijkomende staalname(s) uit.

- Eenvoudige handelingen: mag via doe-het-zelf of door werknemer(s) met opleidingsattest eenvoudige handelingen  
Indien de verwijdering kan gebeuren zonder verdere beschadiging kan dit gebeuren door een werknemer met opleidingsattest eenvoudige handelingen.
- Eenvoudige handelingen: enkel door erkend asbestverwijderaar  
Indien de verwijdering niet kan gebeuren zonder verdere beschadiging dient dit gebeuren door een erkend verwijderaar.

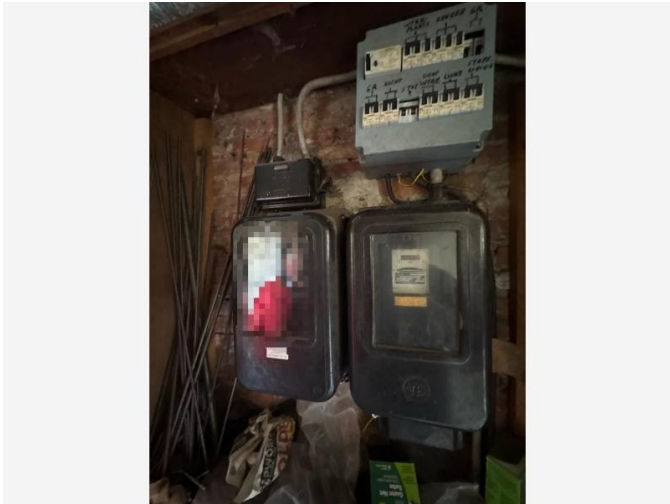
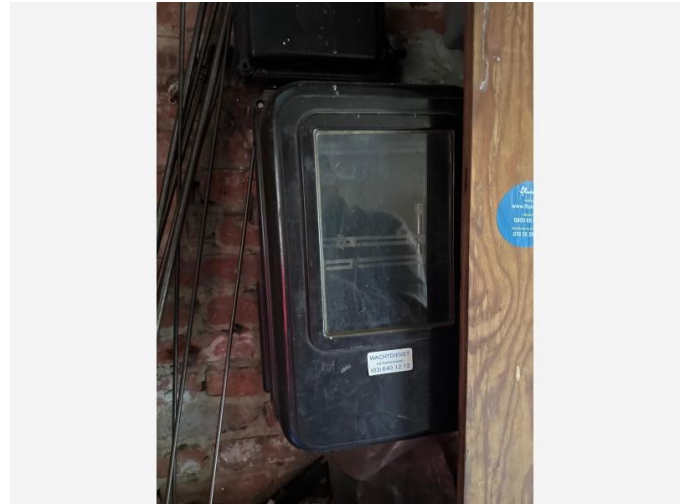
Overzichtsfoto

Detailfoto

Het asbestmateriaal valt onder de mijlpaal van 2040.

Zorgvuldig beheren

| Eindbeoordeling materiaalrisico | Laag materiaalrisico en/of verlaagde kans op vezelvrijgave |

| Asbestsoort (vezeltype) | Crocidoliet aanwezig |
| Toestand van het materiaal | Onbeschadigd, niet verweerd |

| Beschrijving | Bakelieten elementen |

- Zorg voor een veilig beheer. Vermijd het beschadigen van het asbestmateriaal. Controleer de toestand jaarlijks op wijzigingen.
- Voer bijkomende staalname(s) uit.

- Eenvoudige handelingen: mag via doe-het-zelf of door werknemer(s) met opleidingsattest eenvoudige handelingen  
De toepassing kan in zijn geheel verwijderd worden.

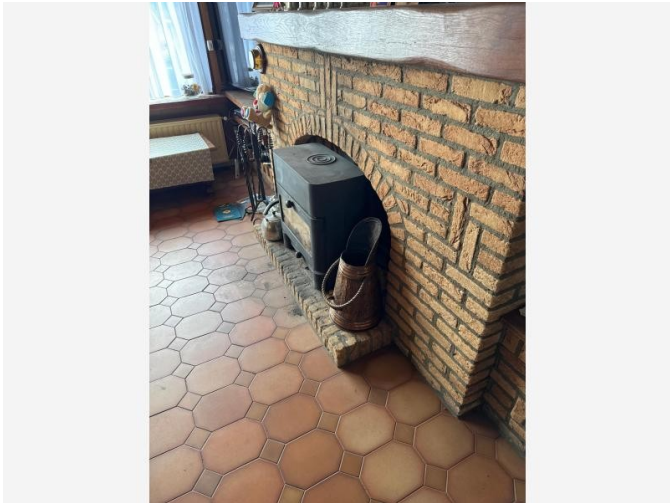
Situeringsfoto

### Tijdelijke beperking

**Reden:** Het te onderzoeken materiaal situeert zich hoger dan 3,50 m te rekenen vanaf een veilige ondergrond

**Uitleg van de asbestdeskundige:** Binnenkant van de schouw kan niet worden onderzocht wegens het feit dat dit zich op een afstand hoger dan 3,5m t.o.v. een vaste ondergrond bevindt. Verder is de schouw ook ingesloten.
