# Asbestinventarisatetest

Meetingstraat 8, 2060 Antwerpen

Attestnummer : 20240207-000366.000

Uitgegeven op : 07.02.2024

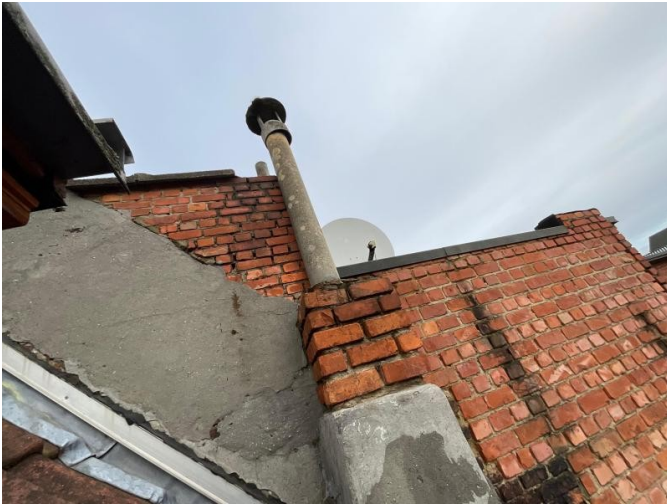
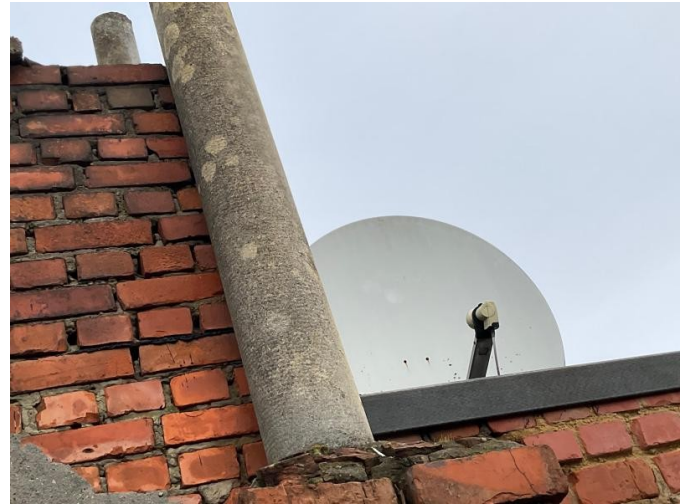
Het asbestmateriaal valt onder de mijlpaal van 2034.

| Eindbeoordeling materiaalisico | Laag materiaalisico en/of verlaagde kans op vezelvrijgave |

| Asbestsoort (vezeltype) | Crocidoliet aanwezig |
| Toestand van het materiaal | Licht beschadigd, licht verweerd. Intact materiaal type Pical – asbestboard of categorie III 'gebondenheid' |

| Beschrijving | Rookgaskanaal |

- Zorg voor een veilig beheer. Vermijd het beschadigen van het asbestmateriaal. Controleer de toestand jaarlijks op wijzigingen.

- Eenvoudige handelingen: mag via doe-het-zelf of door werknemer(s) met opleidingsattest eenvoudige handelingen  
Het rookgaskanaal is eenvoudig te verwijderen. Vermijd het breken of beschadigen van de toepassing en draag persoonlijke beschermingsmiddelen bij de verwijdering van de toepassing.

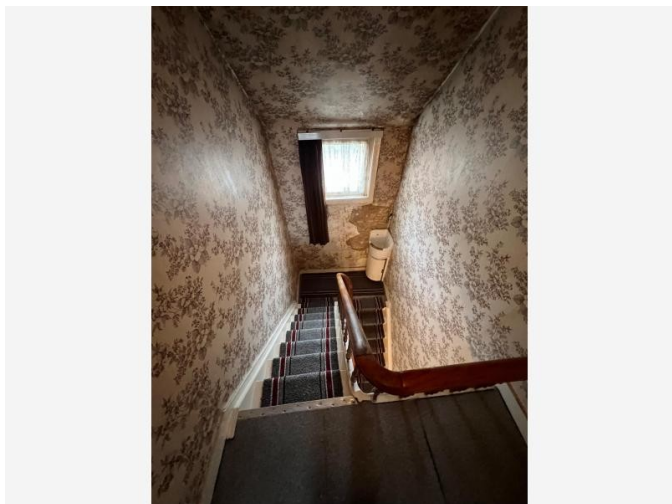
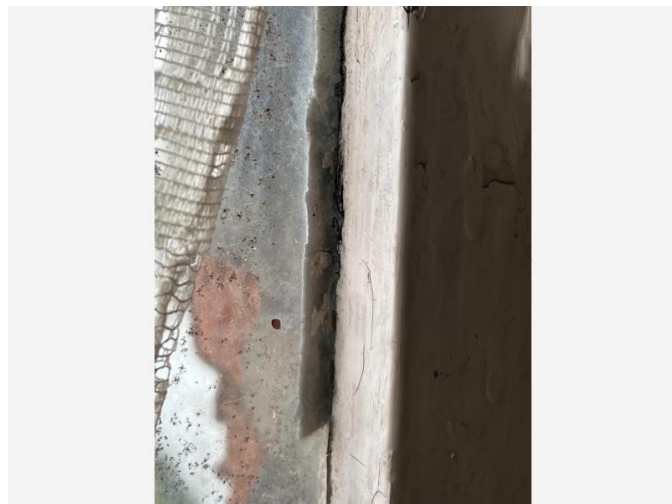
Het asbestmateriaal valt onder de mijlpaal van 2040.

| Eindbeoordeling materiaalrisico | Verhoogd materiaalrisico en/of verhoogde kans op vezelvrijgave |

| Asbestsoort (vezeltype) | Amfibool aanwezig, uitgezonderd crocidoliet |
| Toestand van het materiaal | Matig beschadigd, matig verweerd |

| Beschrijving | Stopverf houten ramen |

- Zorg voor een veilig beheer. Vermijd het beschadigen van het asbestmateriaal. Controleer de toestand jaarlijks op wijzigingen.

- Eenvoudige handelingen: mag via doe-het-zelf of door werknemer(s) met opleidingsattest eenvoudige handelingen  
Als je de ramen in zijn geheel verwijderdt mag je het zelf doen.

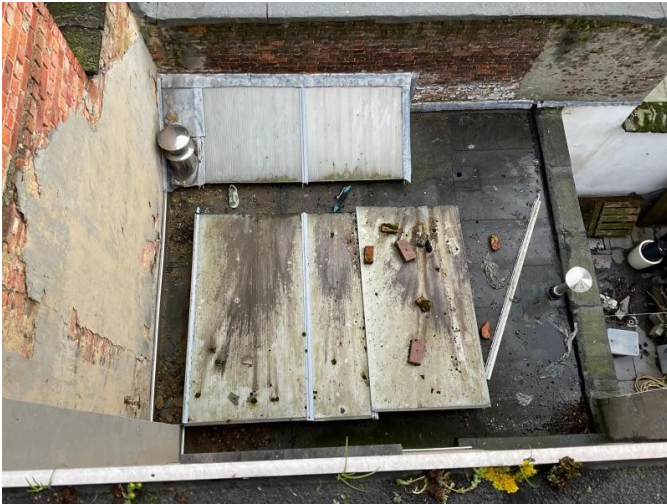
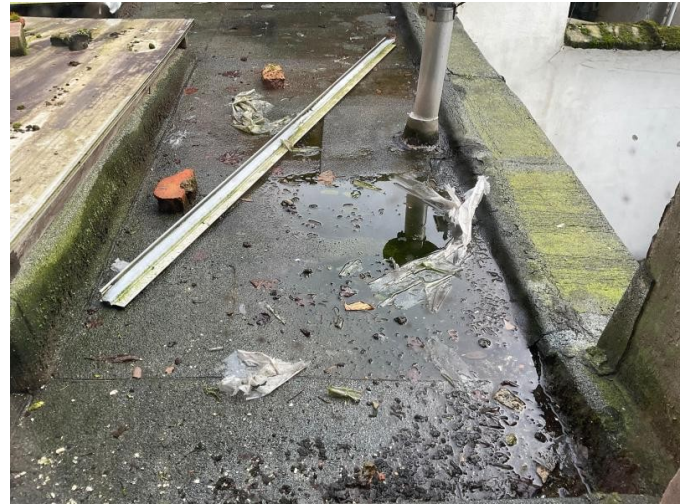
Het asbestmateriaal valt onder de mijlpaal van 2040.

| Eindbeoordeling materiaalrisico | Verhoogd materiaalrisico en/of verhoogde kans op vezelvrijgave |

| Asbestsoort (vezeltype) | Alleen chrysotiel |
| Toestand van het materiaal | Matig beschadigd, matig verweerd |

| Beschrijving | Roofing plat dak |

- Zorg voor een veilig beheer. Vermijd het beschadigen van het asbestmateriaal. Controleer de toestand jaarlijks op wijzigingen.

- Eenvoudige handelingen: enkel door erkend asbestverwijderaar  
Indien de roofing asbest vezels bevat, en de verwijdering ervan gewenst is, kan de verwijdering enkel gebeuren door een erkend asbestverwijderaar.

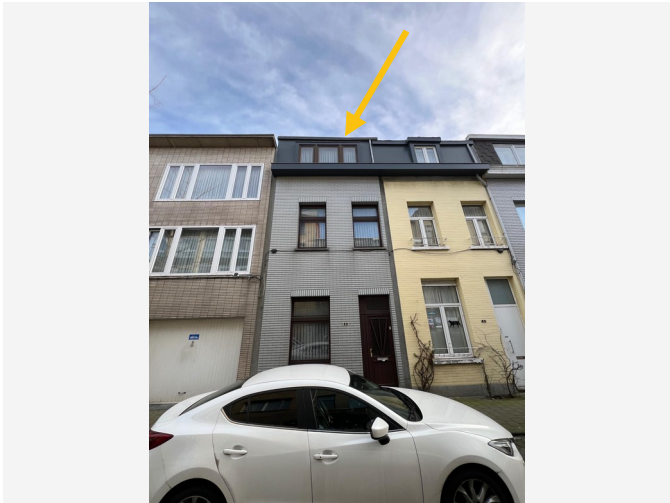
Situeringsfoto

**Reden:** Het te onderzoeken materiaal situeert zich hoger dan 3,50 m te rekenen vanaf een veilige ondergrond

**Uitleg van de asbestdeskundige:** Dak situeert zich hoger dan 3,5 m.

| (Asbest)materiaal | Dak- en gevelbekleding - Roofing |
| Karakterisatie | Asbest (verdacht) |

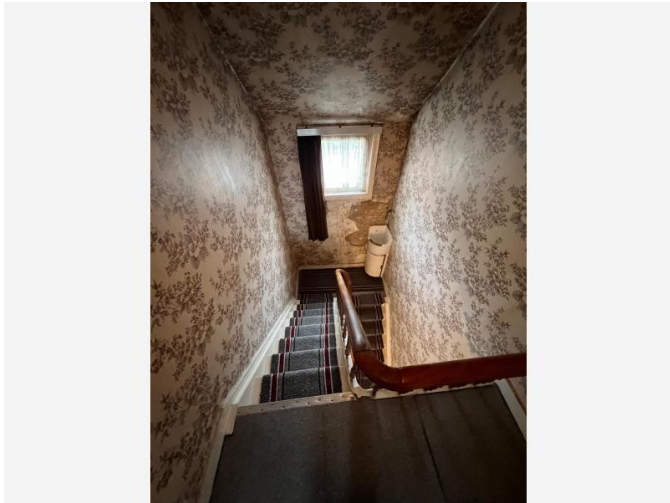
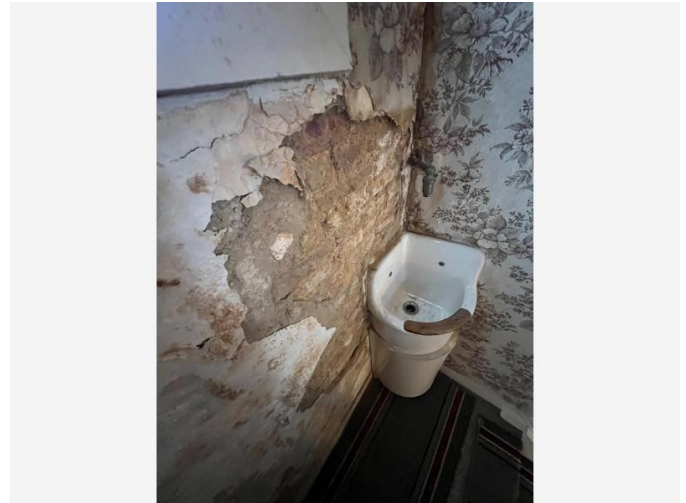
## Fiche 5: Pleisterwerk wanden

Geen asbest

| # | Type | Referentie | Resultaat |
|---|---|---|---|
| 5.1 | Mengmonster | 0.01 | Geen asbest |

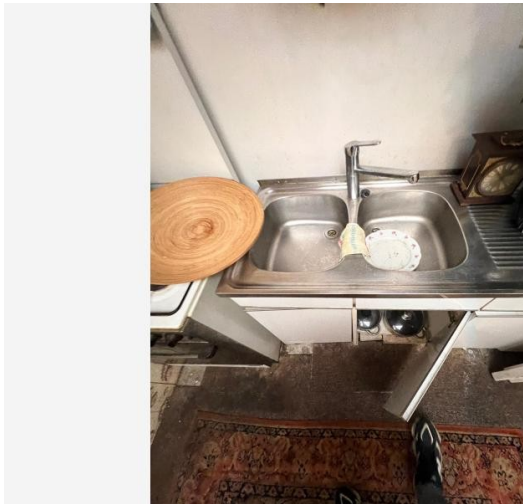
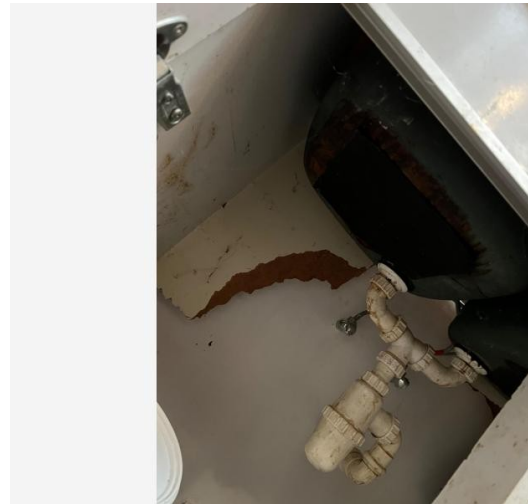
## Fiche 6: bitumen geluidslap onder spoelbak aanrecht keuken

Geen asbest

| # | Type | Referentie | Resultaat |
|---|---|---|---|
| 6.1 | Puntmonster | 1.00 | Geen asbest |
