Asbestinventarisatetest

Sierkerslaan 19/VER1, 2940 Stabroek

Attestnummer : **20240925-000131.001**

Uitgegeven op : **25.09.2024**

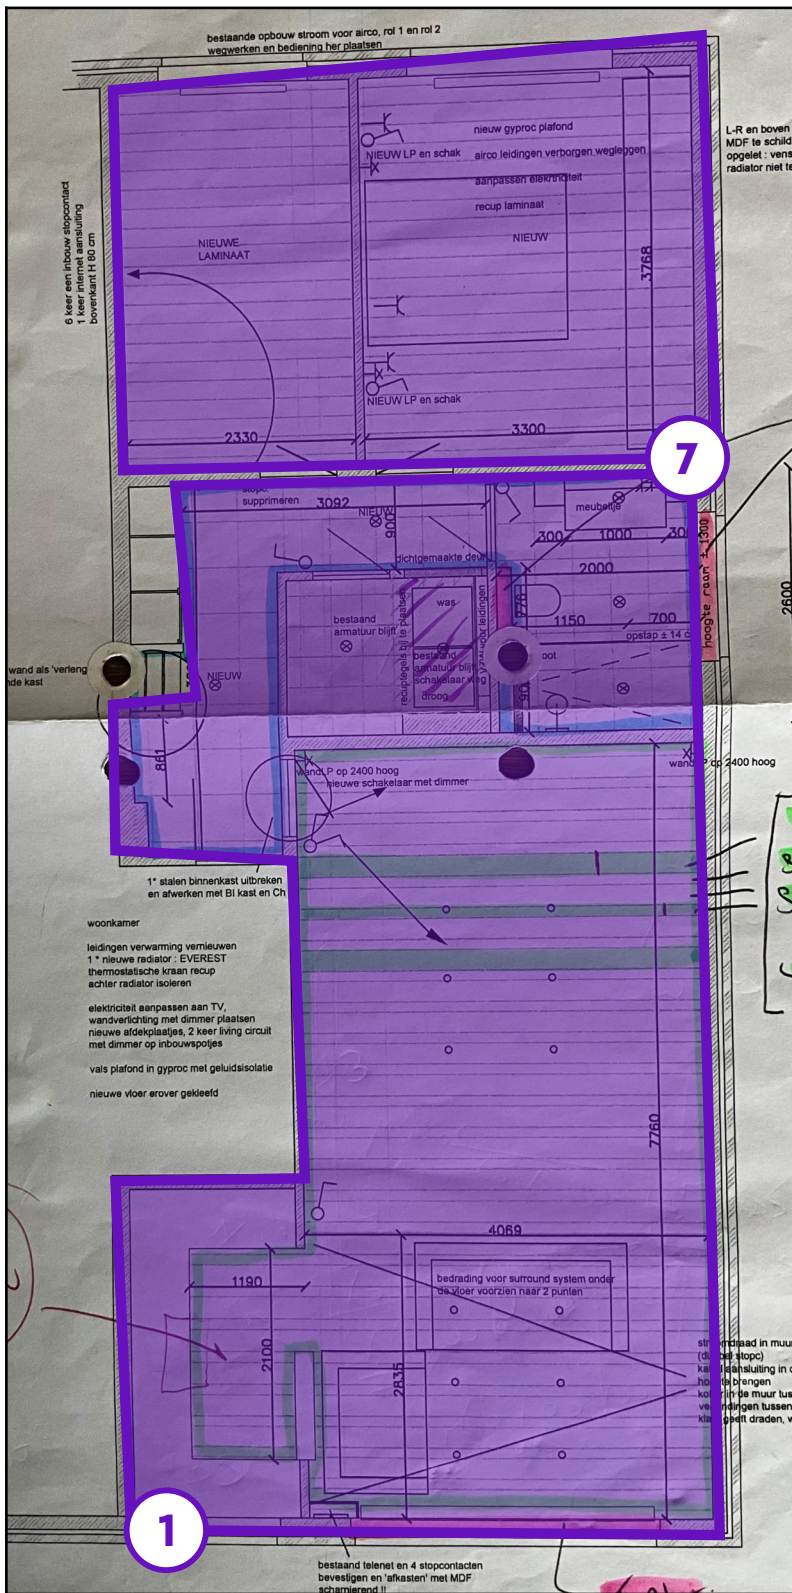
Plan 1.3: Plattegrond

1. Vloertegels	Advies	-
7. Vloer in houtafwerking	Advies	-

De vloerafwerking (tegels) bevat geen asbesthoudende materialen volgens visuele vaststelling & expertise. Indien de situatie wijzigt door bv afbraak of grondige verbouwingen, is het aangewezen om bijkomend (destructief) onderzoek uit te voeren (met extra staalnames) op onderliggende/ingesloten materialen.

De vloer in houtafwerking bevat geen asbesthoudende materialen volgens visuele vaststelling & expertise. Indien de situatie wijzigt door bv afbraak of grondige verbouwingen, is het aangewezen om bijkomend (destructief) onderzoek uit te voeren (met extra staalnames) op onderliggende/ingesloten materialen.

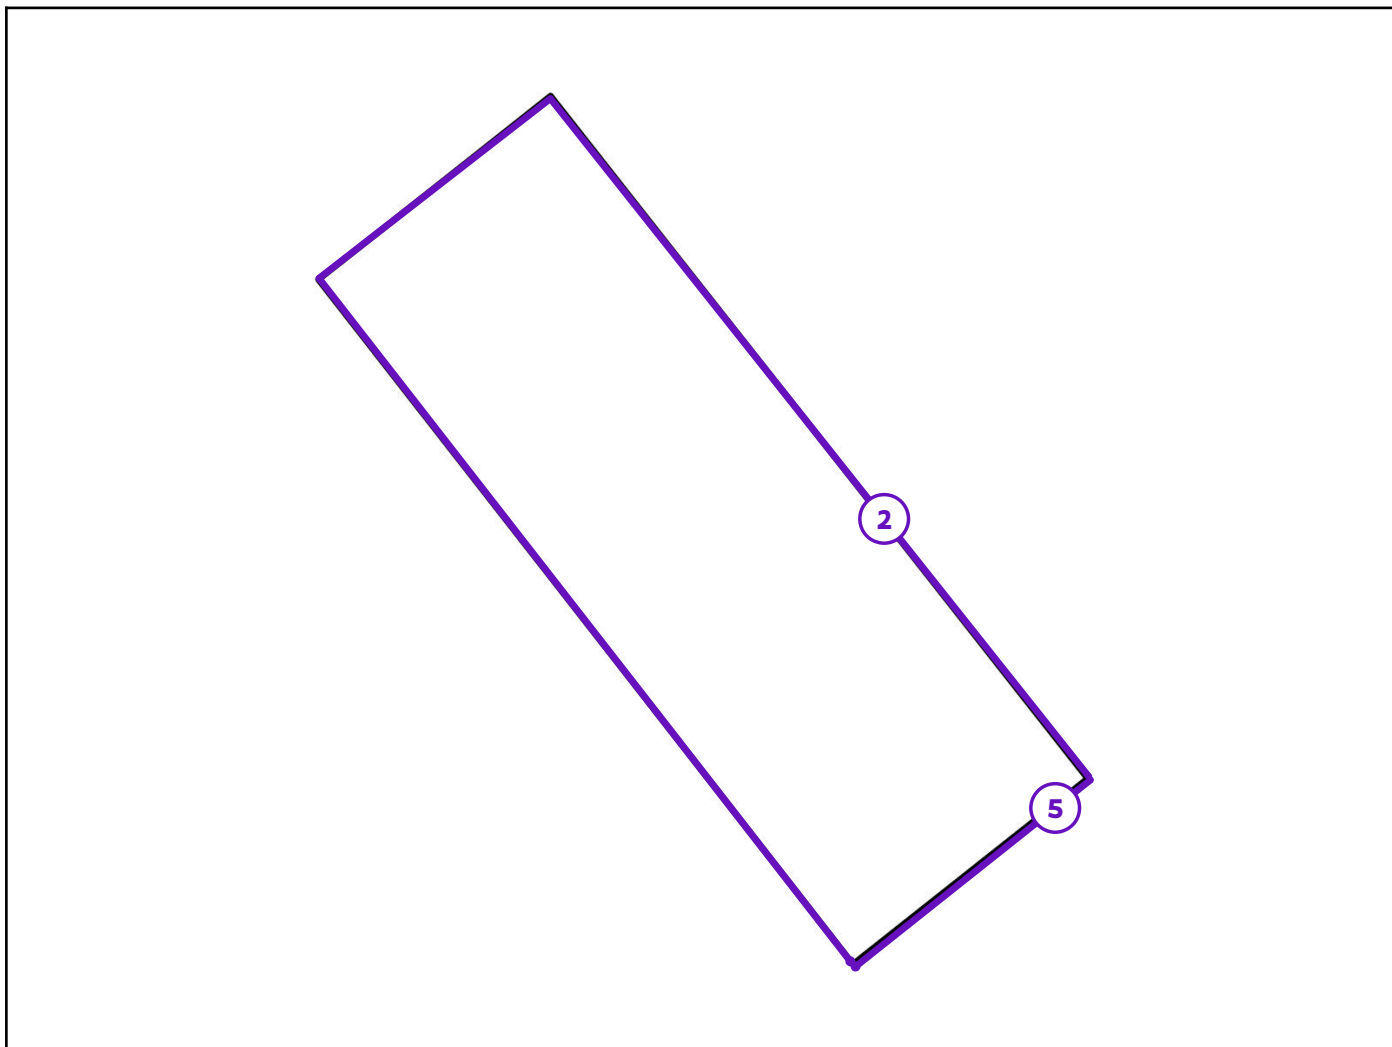
Plan 1.4: Box 4

Beschrijving	Type	Actie
2. Garagewanden (snelbouwsteen)	Advies	-
5. Garagepoort	Advies	-

De garagewanden (snelbouwsteen) bevatten geen asbesthoudende materialen volgens visuele vastelling & expertise. Indien de situatie wijzigt door bv afbraak of grondige verbouwingen, is het aangewezen om bijkomend (destructief) onderzoek uit te voeren (met extra staalnames) op achterliggende/ingesloten materialen.

De garagepoort bevat geen asbesthoudende materialen volgens visuele vaststelling & expertise.

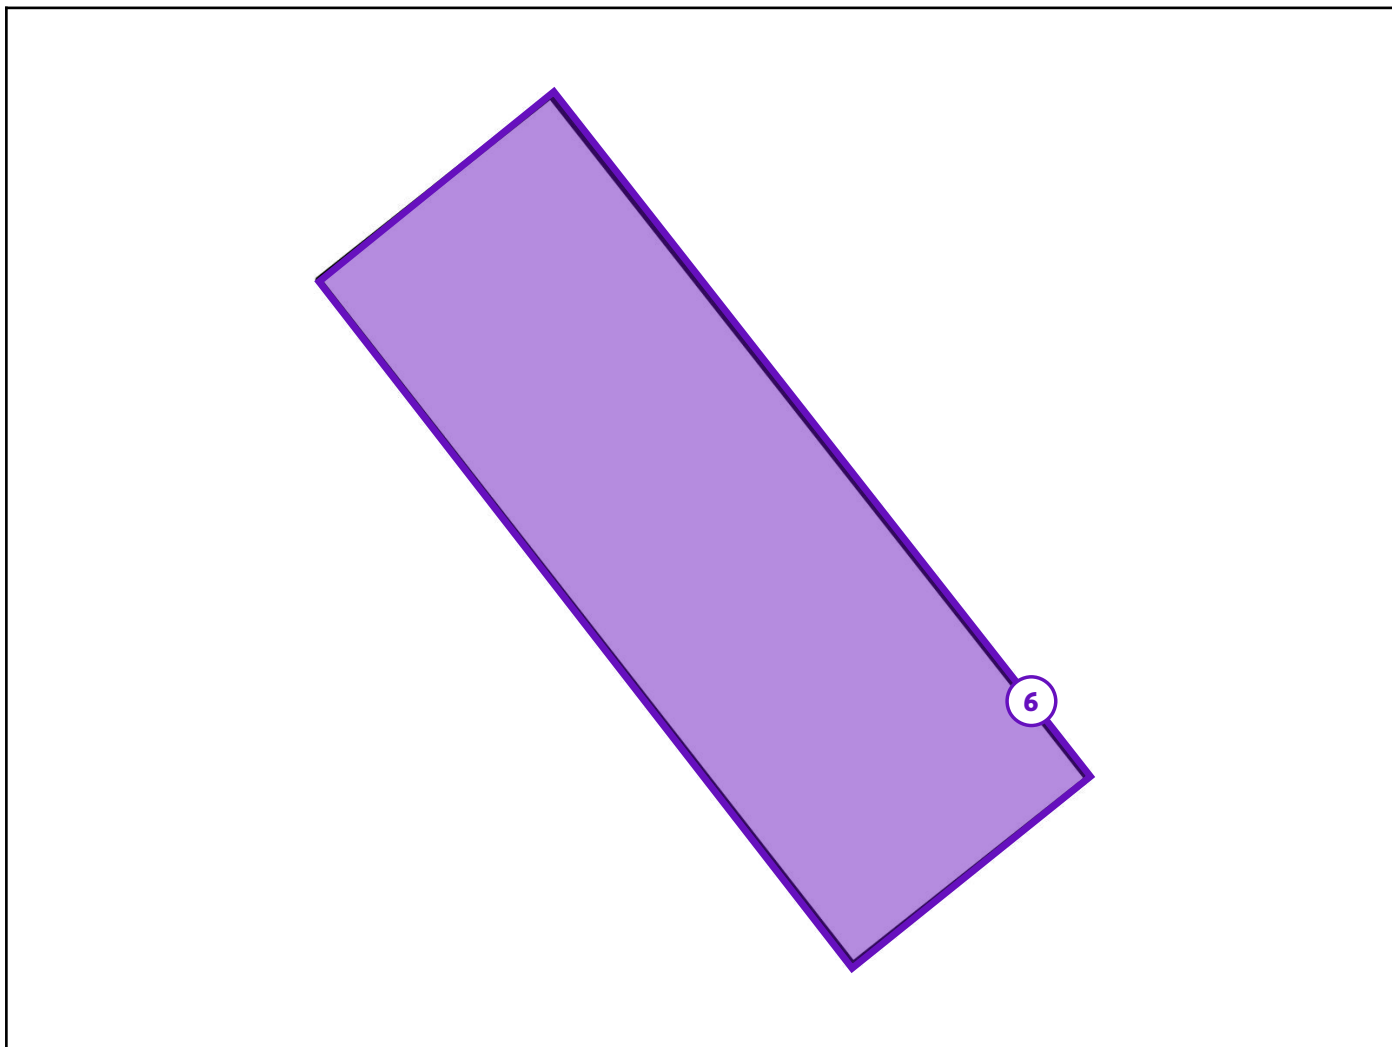
Plan 1.5: Box 4

Beschrijving	Type	Actie
6. Plafond garage (betonnen balken)	Advies	-

Het plafond van de garage (betonnen balken) bevat geen asbesthoudende materialen volgens visuele vaststelling & expertise. Indien de situatie wijzigt door bv afbraak of grondige verbouwingen, is het aangewezen om bijkomend (destructief) onderzoek uit te voeren (met extra staalnames) op achterliggende/ingesloten materialen.

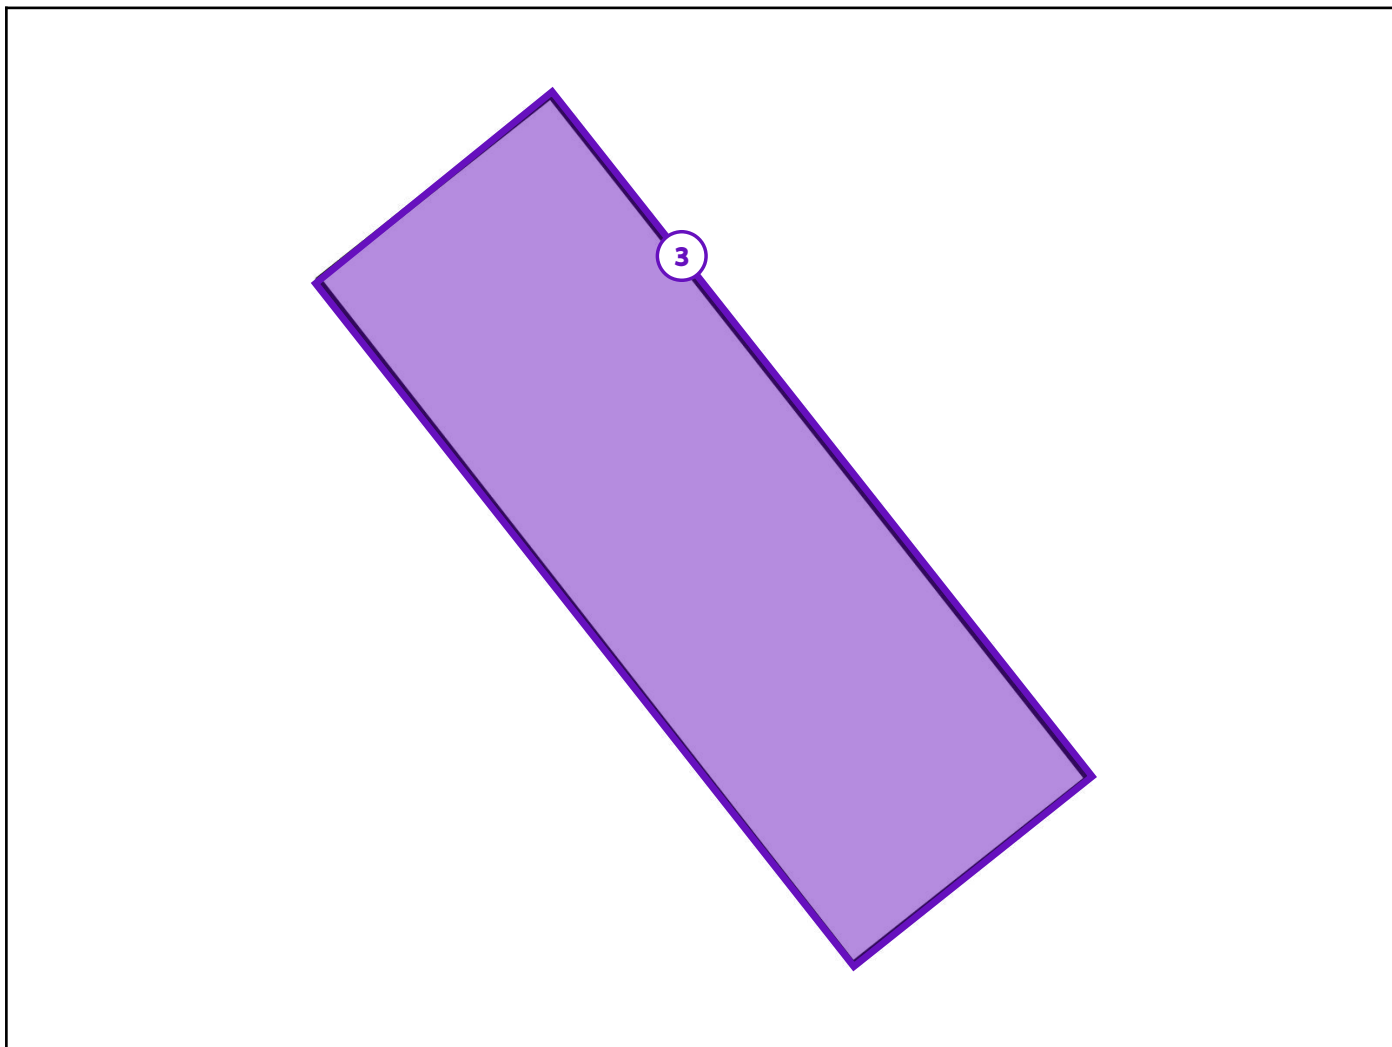
Plan 1.6: Box 4

Beschrijving	Type	Actie
3. Garagevloer (betonnen vloerplaat)	Advies	-

De garagevloer (betonnen vloerplaat) bevat geen asbesthoudende materialen volgens visuele vaststelling & expertise. Indien de situatie wijzigt door bv afbraak of grondige verbouwingen, is het aangewezen om bijkomend (destructief) onderzoek uit te voeren (met extra staalnames) op onderliggende/ingesloten materialen.

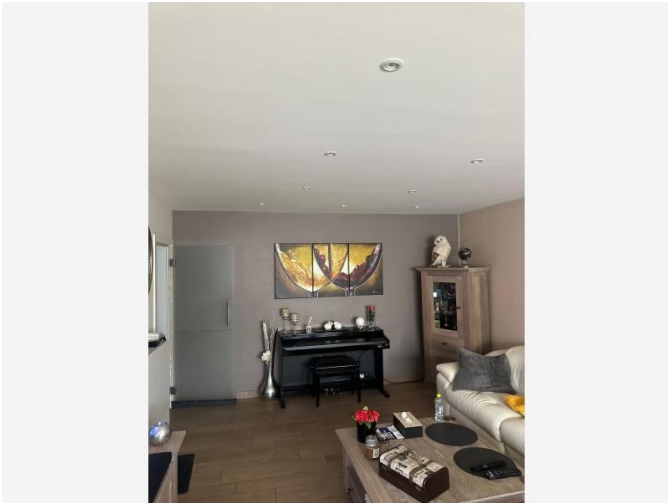
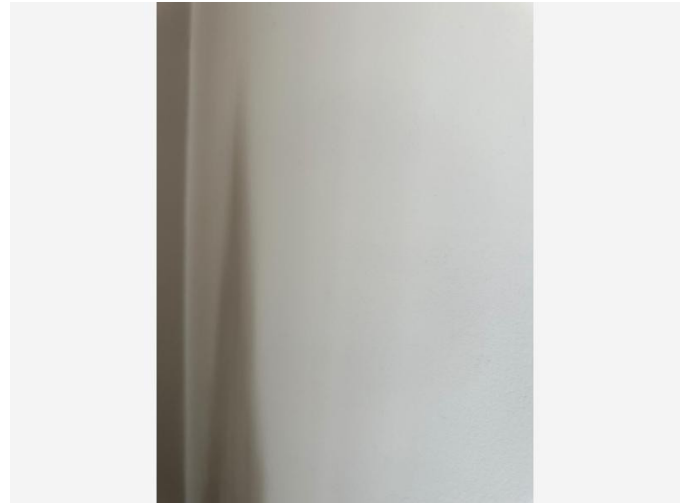
Geen asbest

Beschrijving	Beploistering wanden
Omgeving	Binnen
Primaire drager	Binnenwand
Bindmiddel van materiaal	Gips - kalk
Gebondenheid op basis van bindmiddel	Niet-hechtgebonden
Hoeveelheid (oppervlakte - dikte - aantal)	• 150,00 m ² - 1,00 cm - 1 stuk
Totaal volume	1,50 m ³
Identificatiemethode	Vaststelling met bewijsdocument, zonder monstername
Destructieve handeling voor identificatie	Nee
Opmerking	De oude bepleistering is afgekapt geweest tot op de kale bakstenen muur. De nieuwe bepleistering bevat geen asbesthoudende materialen volgens expertise. Bewijsdocument (factuur) als bijlage toegevoegd aan dit dossier.

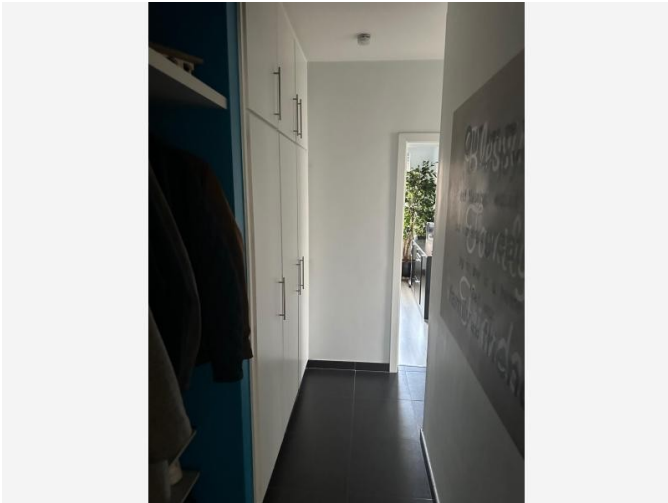
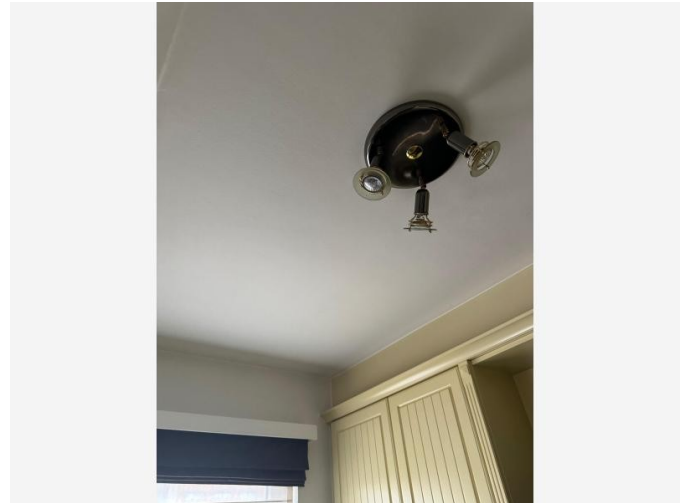
Fiche 10: Beploistering plafond

Geen asbest

Beschrijving	Beploistering plafond
Omgeving	Binnen
Primaire drager	Plafond
Bindmiddel van materiaal	Gips - kalk
Gebondenheid op basis van bindmiddel	Niet-hechtgebonden
Hoeveelheid (oppervlakte - dikte - aantal)	• 35,00 m ² - 1,00 cm - 1 stuk
Totaal volume	0,35 m ³
Identificatiemethode	Vaststelling met bewijsdocument, zonder monstername
Destructieve handeling voor identificatie	Nee
Opmerking	De oude bepleistering is afgekapt geweest tot op de kale bakstenen muur. De nieuwe bepleistering bevat geen asbesthoudende materialen volgens expertise. Bewijsdocument (factuur) als bijlage toegevoegd aan dit dossier.
