# Asbestinventarisatetest

Grote Molenweg 91, 2940 Stabroek

Attestnummer : 20240910-000334.000

**Niet-asbestveilig**

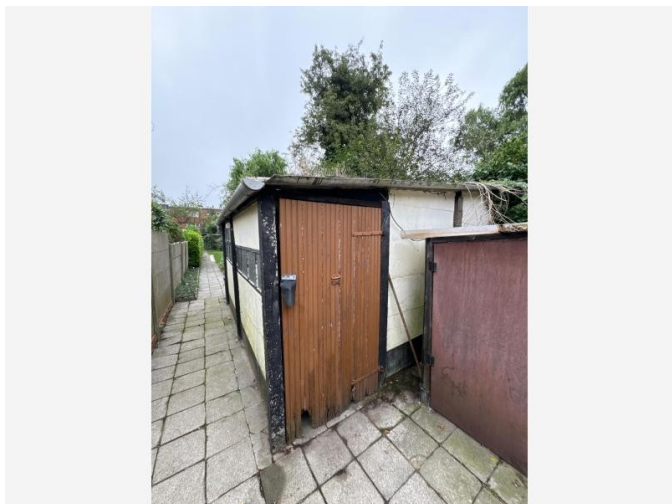
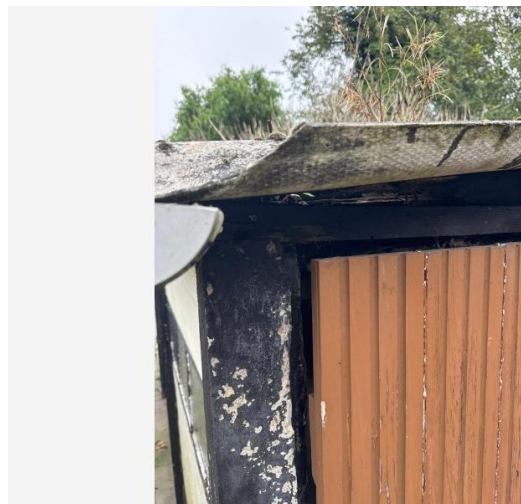
Het asbestmateriaal valt onder de mijlpaal van 2034.

| Eindbeoordeling materiaalrisico | Verhoogd materiaalrisico en/of verhoogde kans op vezelvrijgave |

| Asbestsoort (vezeltype) | Crocidoliet aanwezig |
| Toestand van het materiaal | Licht beschadigd, licht verweerd. Intact calciumsilicaatmateriaal of categorie III 'gebondenheid' |

| Beschrijving | Golfplaat |
| Hoeveelheid (oppervlakte - aantal) | • 30,00 m <sup>2</sup> - 1 stuk |

Verwijderen

- Zorg voor een veilig beheer. Vermijd het beschadigen van het asbestmateriaal. Controleer de toestand jaarlijks op wijzigingen.
- Zorg voor een veilig beheer en verwijder dit asbestmateriaal wanneer het bij werken eenvoudig bereikbaar wordt. Controleer de toestand jaarlijks op wijzigingen.
- Voer bijkomende staalname(s) uit.

- Eenvoudige handelingen: mag via doe-het-zelf of door werknemer(s) met opleidingsattest eenvoudige handelingen  
Indien de verwijdering niet kan gebeuren zonder verdere beschadiging dient dit te gebeuren door een erkend verwijderaar.

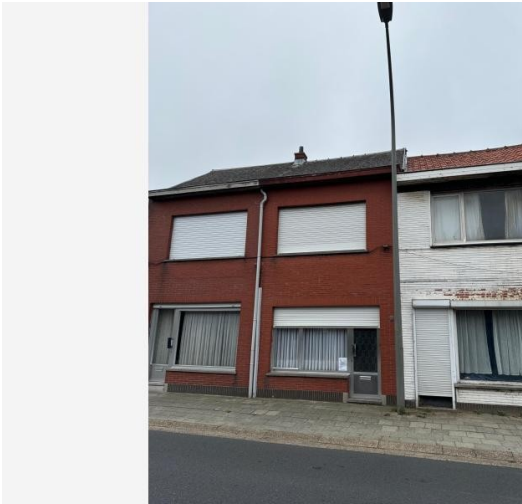
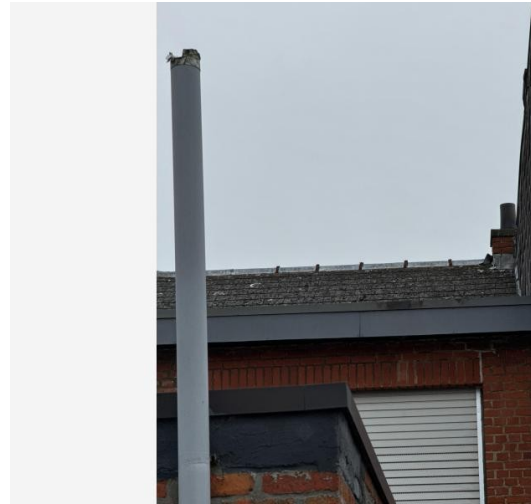
Het asbestmateriaal valt onder de mijlpaal van 2034.

| Eindbeoordeling materiaalrisico | Laag materiaalrisico en/of verlaagde kans op vezelvrijgave |

| Asbestsoort (vezeltype) | Crocidoliet aanwezig |
| Toestand van het materiaal | Licht beschadigd, licht verweerd. Intact calciumsilicaatmateriaal of categorie III 'gebondenheid' |

| Beschrijving | Leien |
| Hoeveelheid (oppervlakte - aantal) | • 90,00 m <sup>2</sup> - 1 stuk |

Verwijderen

- Zorg voor een veilig beheer. Vermijd het beschadigen van het asbestmateriaal. Controleer de toestand jaarlijks op wijzigingen.
- Zorg voor een veilig beheer en verwijder dit asbestmateriaal wanneer het bij werken eenvoudig bereikbaar wordt. Controleer de toestand jaarlijks op wijzigingen.
- Voer bijkomende staalname(s) uit.

- Eenvoudige handelingen: mag via doe-het-zelf of door werknemer(s) met opleidingsattest eenvoudige handelingen  
Indien de verwijdering niet kan plaatsvinden zonder verdere beschadiging dient dit te gebeuren door een erkend verwijderaar.

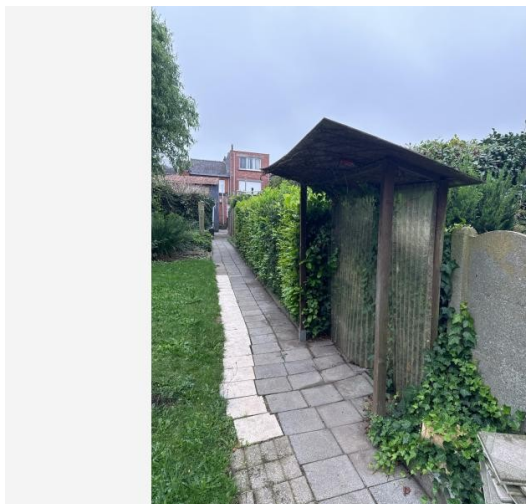
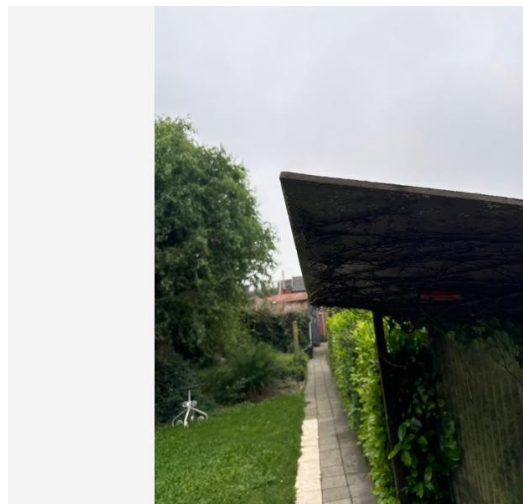
Het asbestmateriaal valt onder de mijlpaal van 2040.

| Eindbeoordeling materiaalrisico | Verhoogd materiaalrisico en/of verhoogde kans op vezelvrijgave |

| Asbestsoort (vezeltype) | Crocidoliet aanwezig |
| Toestand van het materiaal | Matig beschadigd, matig verweerd |

| Beschrijving | Cementplaat |
| Hoeveelheid (oppervlakte - dikte - aantal) | • 6,00 m <sup>2</sup> - 1,00 cm - 1 stuk |

Verwijderen

- Zorg voor een veilig beheer. Vermijd het beschadigen van het asbestmateriaal. Controleer de toestand jaarlijks op wijzigingen.
- Zorg voor een veilig beheer en verwijder dit asbestmateriaal wanneer het bij werken eenvoudig bereikbaar wordt. Controleer de toestand jaarlijks op wijzigingen.
- Voer bijkomende staalname(s) uit.

- Eenvoudige handelingen: mag via doe-het-zelf of door werknemer(s) met opleidingsattest eenvoudige handelingen  
De plaat kan in zijn geheel worden verwijderd.

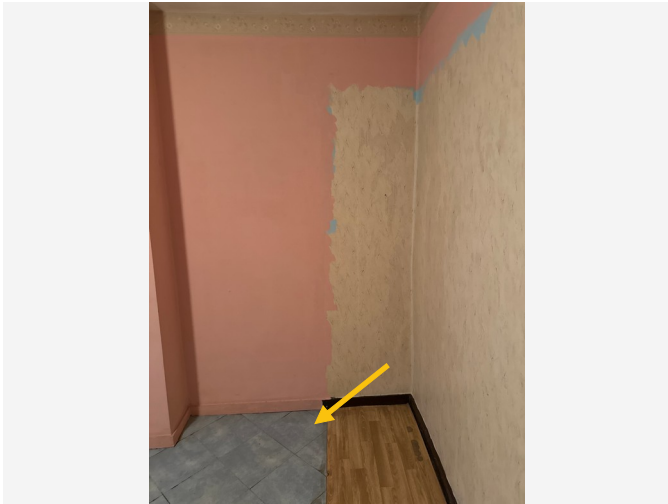
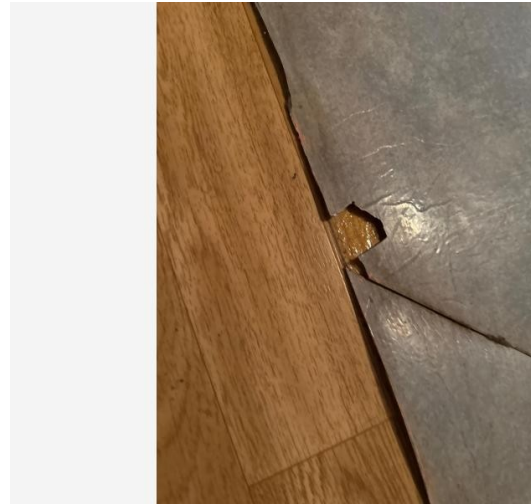
Het asbestmateriaal valt onder de mijlpaal van 2040.

| Eindbeoordeling materiaalrisico | Laag materiaalrisico en/of verlaagde kans op vezelvrijgave |

| Asbestsoort (vezeltype) | Alleen chrysotiel |
| Toestand van het materiaal | Licht beschadigd, licht verweerd. Intact calciumsilicaatmateriaal of categorie III 'gebondenheid' |

| # | Type | Referentie | Resultaat |
|---|---|---|---|
| 4.1 | Puntmonster | PM01 Vloerzeil | Chrysotiel |

| Beschrijving | Vloerzeil |

Zorgvuldig beheren

- Zorg voor een veilig beheer. Vermijd het beschadigen van het asbestmateriaal. Controleer de toestand jaarlijks op wijzigingen.
- Zorg voor een veilig beheer en verwijder dit asbestmateriaal wanneer het bij werken eenvoudig bereikbaar wordt. Controleer de toestand jaarlijks op wijzigingen.
- Voer bijkomende staalname(s) uit.

- Hermetische zone (erkend asbestverwijderaar)  
De verwijdering van de toepassing kan niet gebeuren zonder verdere beschadiging van de toepassing.

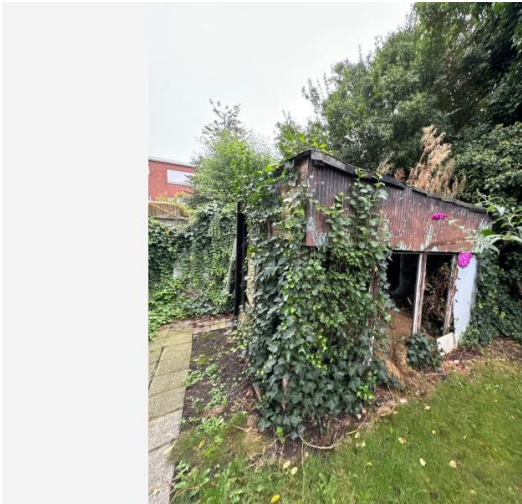
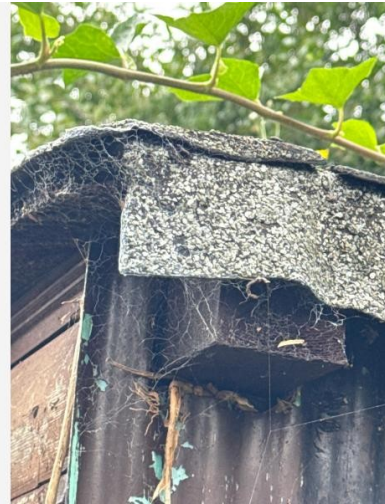
Het asbestmateriaal valt onder de mijlpaal van 2040.

| Eindbeoordeling materiaalisico | Laag materiaalisico en/of verlaagde kans op vezelvrijgave |

| Asbestsoort (vezeltype) | Alleen chrysotiel |
| Toestand van het materiaal | Licht beschadigd, licht verweerd. Intact calciumsilicaatmateriaal of categorie III 'gebondenheid' |

| # | Type | Referentie | Resultaat |
|---|---|---|---|
| 5.1 | Puntmonster | MM02 dakbedekking | Chrysotiel |

| Beschrijving | Roofing - tuinhuis |

Zorgvuldig beheren

- Zorg voor een veilig beheer. Vermijd het beschadigen van het asbestmateriaal. Controleer de toestand jaarlijks op wijzigingen.
- Zorg voor een veilig beheer en verwijder dit asbestmateriaal wanneer het bij werken eenvoudig bereikbaar wordt. Controleer de toestand jaarlijks op wijzigingen.
- Voer bijkomende staalname(s) uit.

- Eenvoudige handelingen: mag via doe-het-zelf of door werknemer(s) met opleidingsattest eenvoudige handelingen  
Indien de verwijdering niet kan plaatsvinden zonder verdere beschadiging dient dit te gebeuren door een erkend verwijderaar.

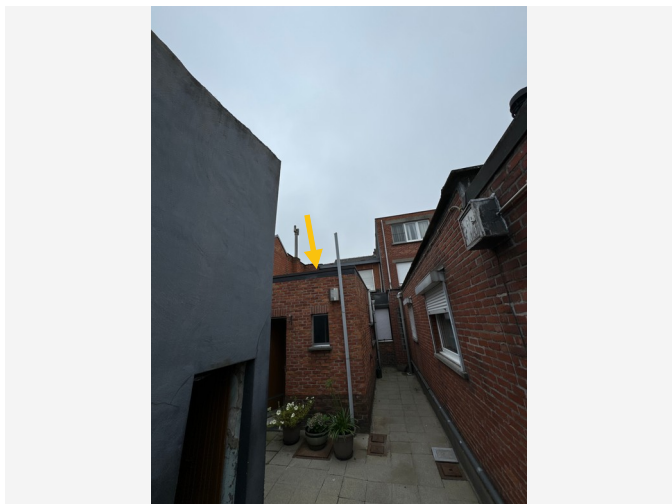
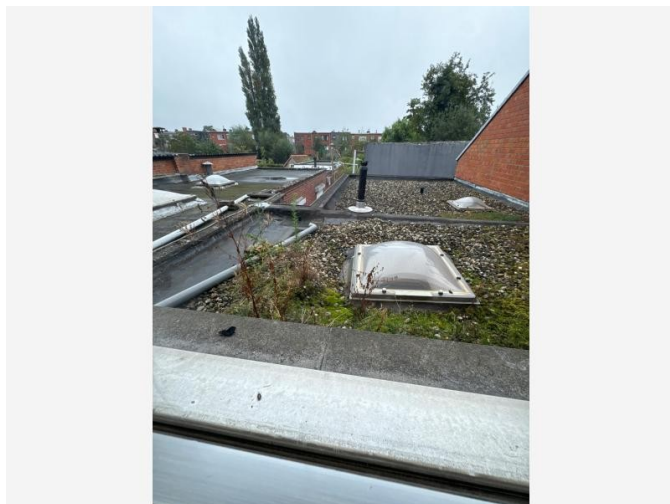
Het asbestmateriaal valt onder de mijlpaal van 2040.

| Eindbeoordeling materiaalrisico | Laag materiaalrisico en/of verlaagde kans op vezelvrijgave |

| Asbestsoort (vezeltype) | Crocidoliet aanwezig |
| Toestand van het materiaal | Licht beschadigd, licht verweerd. Intact calciumsilicaatmateriaal of categorie III 'gebondenheid' |

| Beschrijving | Roofing |
| Identificatiemethode | Vaststelling zonder monstername<br>Motivatie: Groot risico op structurele gevolgschade (lekschade, werking installatie,...) |

Zorgvuldig beheren

- Zorg voor een veilig beheer. Vermijd het beschadigen van het asbestmateriaal. Controleer de toestand jaarlijks op wijzigingen.
- Zorg voor een veilig beheer en verwijder dit asbestmateriaal wanneer het bij werken eenvoudig bereikbaar wordt. Controleer de toestand jaarlijks op wijzigingen.
- Voer bijkomende staalname(s) uit.

- Eenvoudige handelingen: mag via doe-het-zelf of door werknemer(s) met opleidingsattest eenvoudige handelingen  
Indien de verwijdering niet kan gebeuren zonder verdere beschadiging dient dit te gebeuren door een erkend verwijderaar.

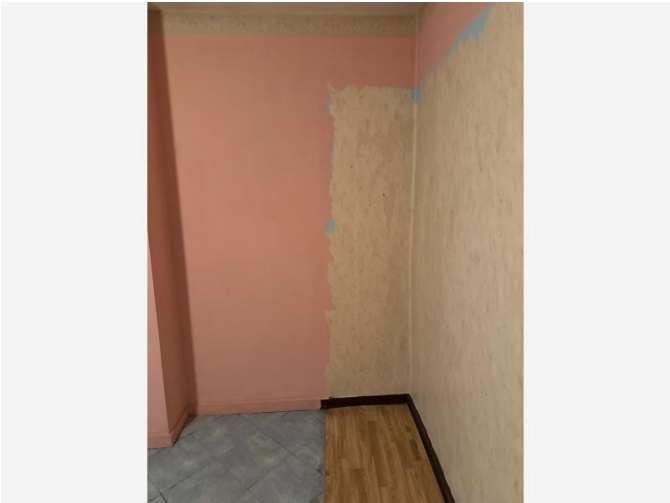
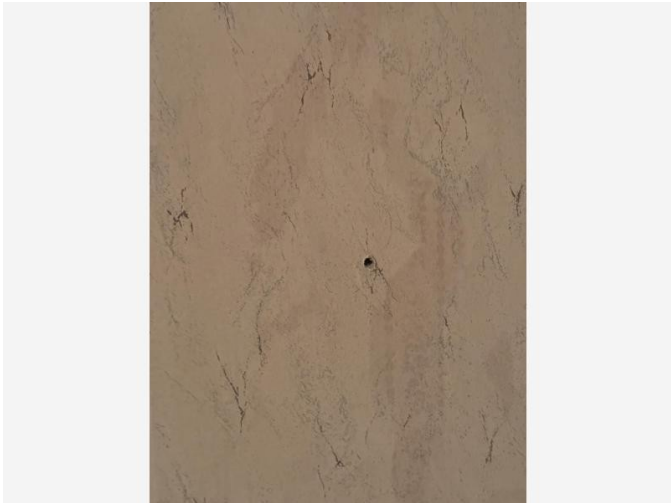
Geen asbest

| # | Type | Referentie | Resultaat |
|---|---|---|---|
| 10.1 | Mengmonster | MM01 Pleisterwerk muur | Geen asbest |

| Beschrijving | Pleisterwerk muur |

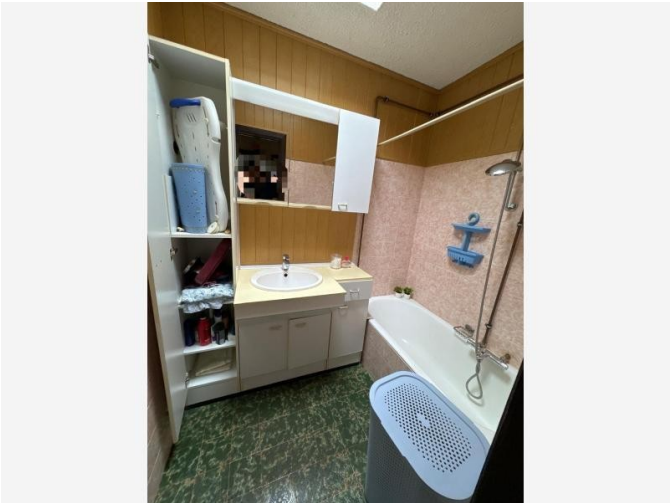
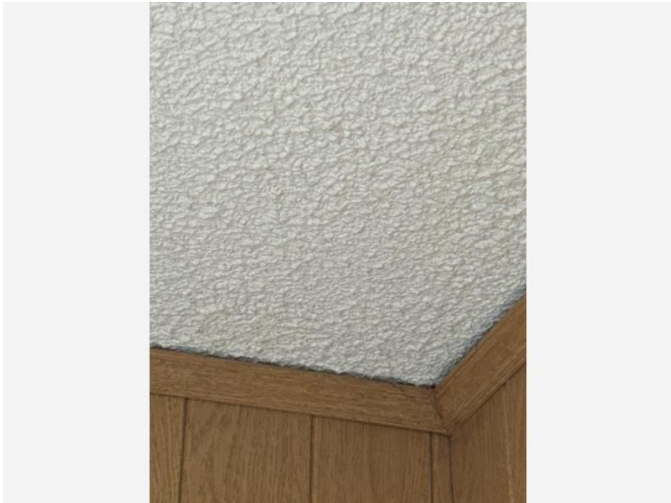
Geen asbest
