# Asbestinventarisatattest

Frans Hotagstraat 46, 2940 Stabroek

Attestnummer : 20250314-000251.000

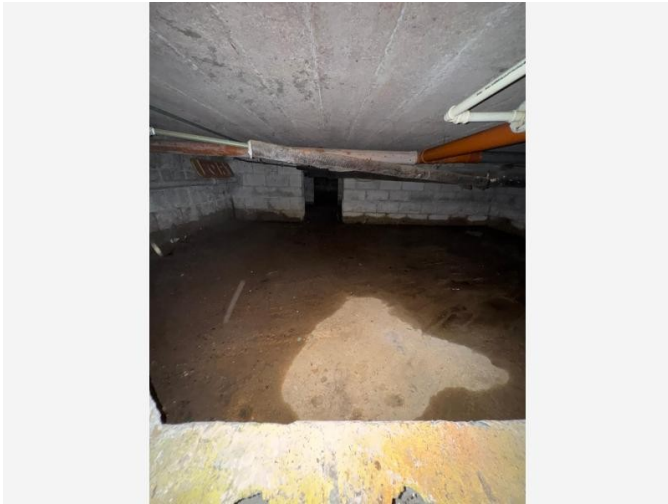
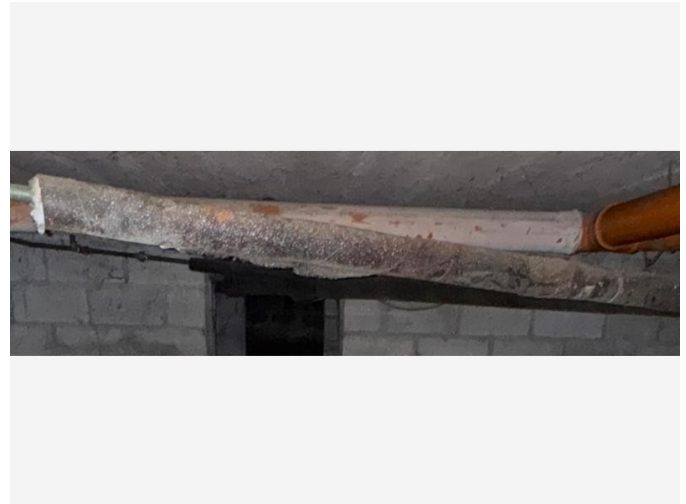
Het asbestmateriaal valt onder de mijlpaal van 2040.

| Eindbeoordeling materiaalrisico | Verhoogd materiaalrisico en/of verhoogde kans op vezelvrijgave |

| Asbestsoort (vezeltype) | Crocidoliet aanwezig |
| Afschermingsgraad van het gehele materiaal | Geheel of deels (ook) vrij aan de binnenlucht |
| Toestand van het materiaal | Licht beschadigd, licht verweerd. Intact calciumsilicaatmateriaal of categorie III 'gebondenheid' |

| Beschrijving | Leidingisolatie |
| Asbestmateriaal | In-situ afwerkingslagen - Thermische isolatie |

- Zorg voor een veilig beheer. Vermijd het beschadigen van het asbestmateriaal. Controleer de toestand jaarlijks op wijzigingen.
- Voer bijkomende staalname(s) uit.

- Eenvoudige handelingen: mag via doe-het-zelf of door werknemer(s) met opleidingsattest eenvoudige handelingen  
De verwijdering kan gebeuren zonder verdere beschadiging aan de toepassing.

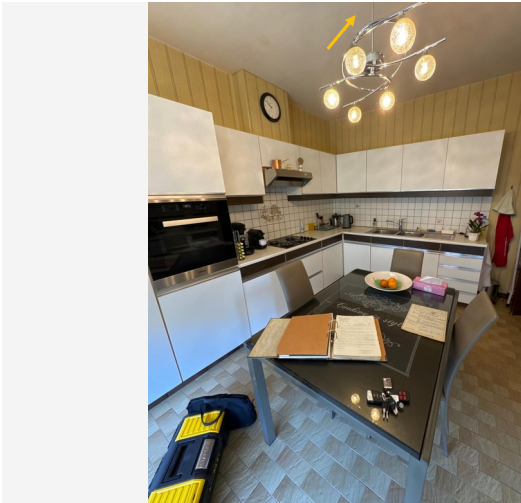
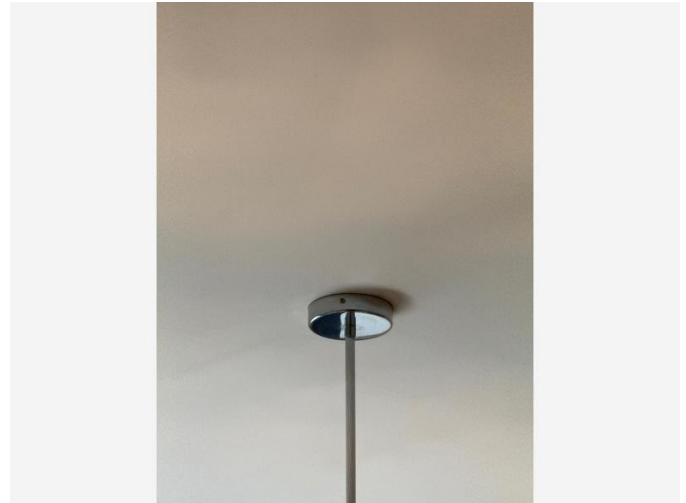
## Fiche 3: Pleisterwerk plafond

Geen asbest

| # | Type | Referentie | Resultaat |
|---|---|---|---|
| 3.1 | Mengmonster | MM02 Pleisterwerk plafond | Geen asbest |

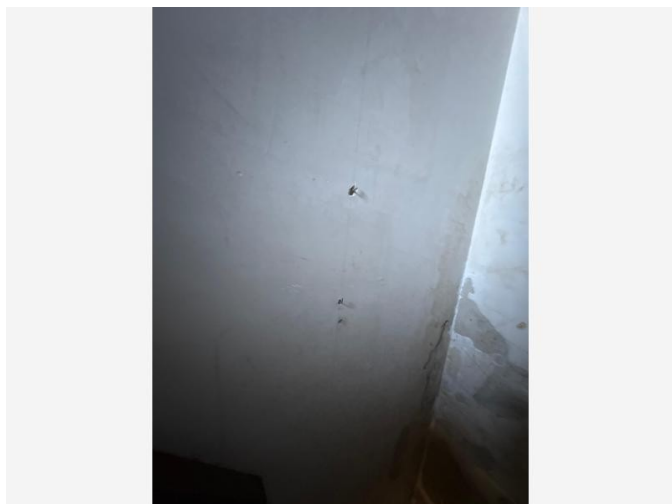
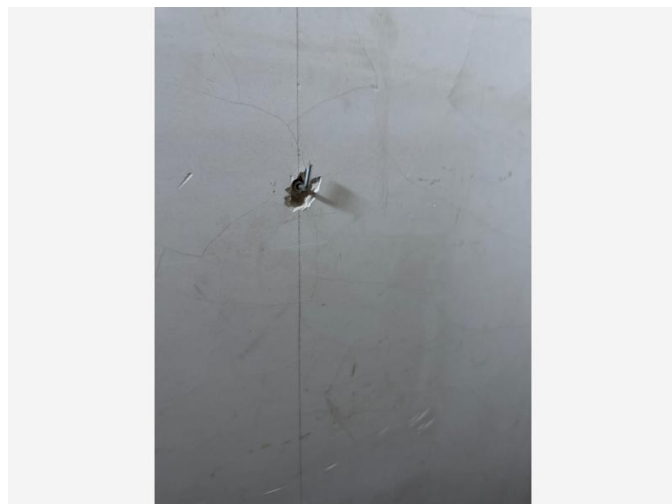
## Fiche 4: Pleisterwerk muur

Geen asbest

| # | Type | Referentie | Resultaat |
|---|---|---|---|
| 4.1 | Mengmonster | MM01 Pleisterwerk muur | Geen asbest |
