Asbestinventarisatetest

Pannenhoefdreef 11, 2950 Kapellen

Attestnummer : 20240614-000904.000

Niet-asbestveilig

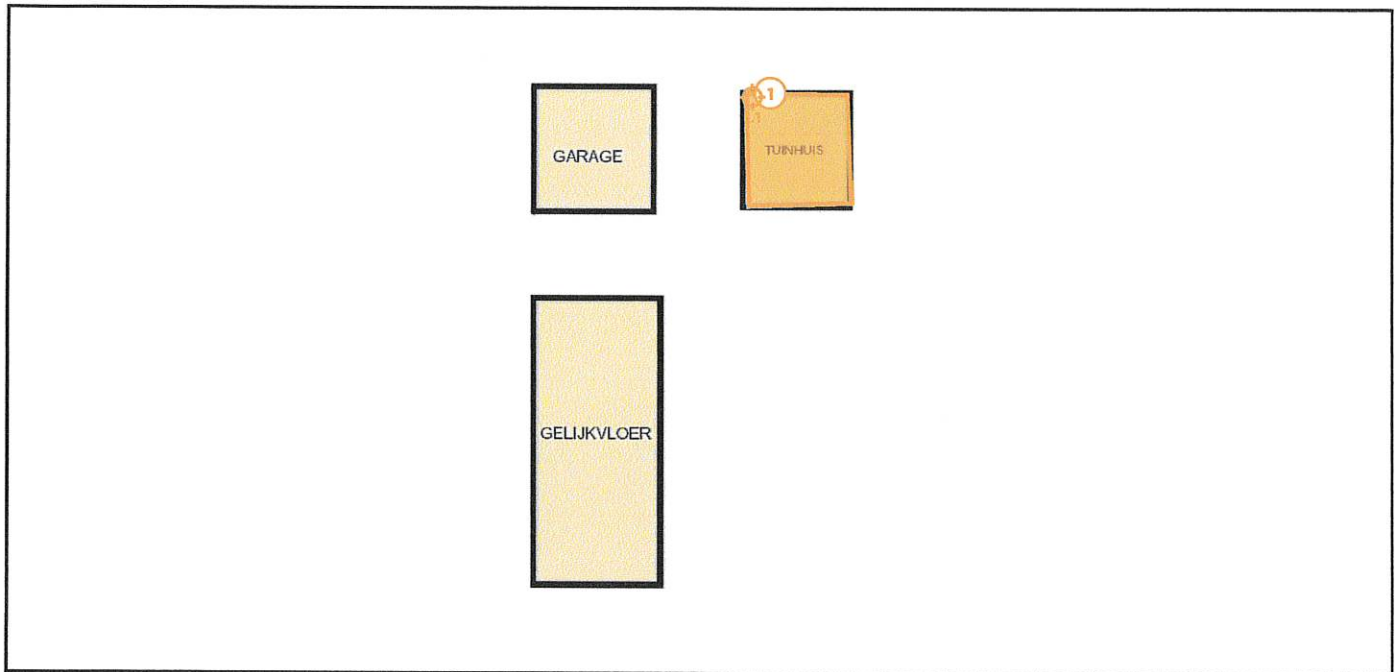
Plan 3.1: FLOORPLAN

| Beschrijving | Type | Actie |
|---|---|---|
| 1. Golfplaat tuinhuis | Asbestmateriaal | Verwijderen |

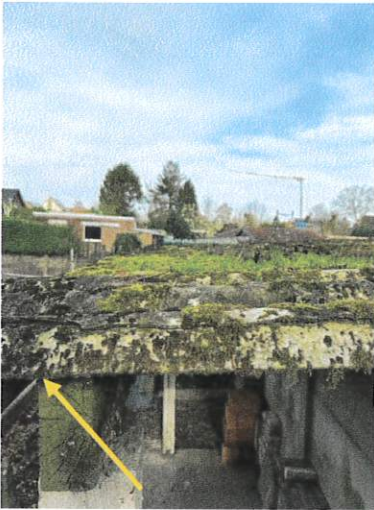
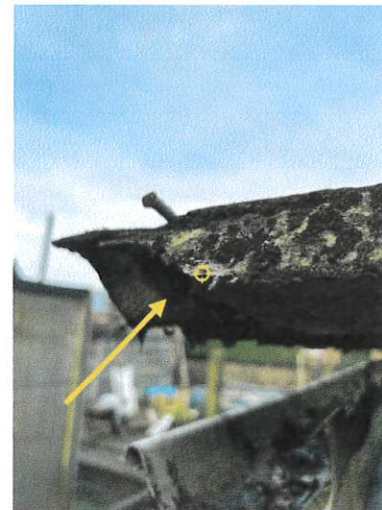
| Opmerking | De platen zijn licht beschadigd maar sterk verweerd door de sterke aanwezigheid van mossen. |

| Toestand van het materiaal | Matig beschadigd, matig verweerd |

| # | Type | Referentie | Resultaat |
|---|---|---|---|
| 1.1 | Puntmonster | 2424661-02 | Crocidoliet, Chrysotiel |

| Opmerking | Het dak van het tuinhuis is vervaardigd uit golfplaten. Deze werden bemonsterd en door het labo als asbesthoudend getest. |

- Verwijder dit asbestmateriaal zo snel mogelijk. Volg de toestand goed op.

- Eenvoudige handelingen: mag via doe-het-zelf of door werknemer(s) met opleidingsattest eenvoudige handelingen
Vanwege het hecht karakter en de situering zijnde buiten zijn eenvoudige handelingen toegelaten.

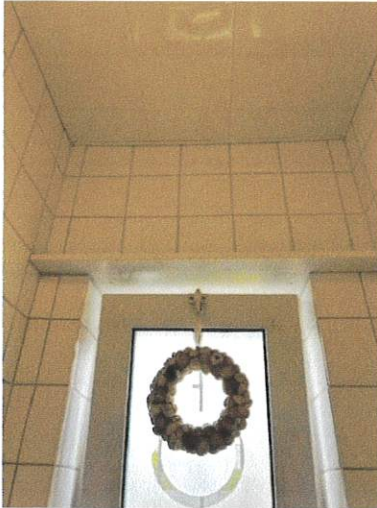
Vrije foto

In de woning werden op verschillende plaatsen tegels teruggevonden. De lijm onder deze tegels kan asbesthoudend zijn. Let bij afbraakwerken op voor zwarte tegellijm. Draag de correcte persoonlijke bescherming en laat extra staalnames uitvoeren bij twijfel.

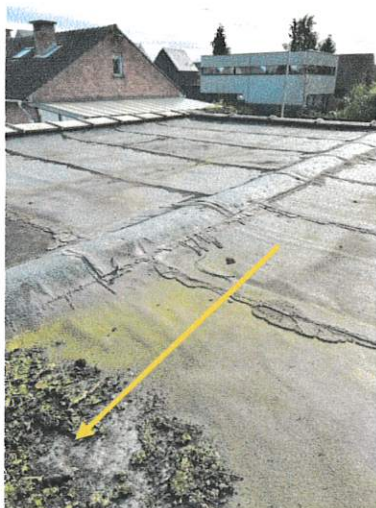
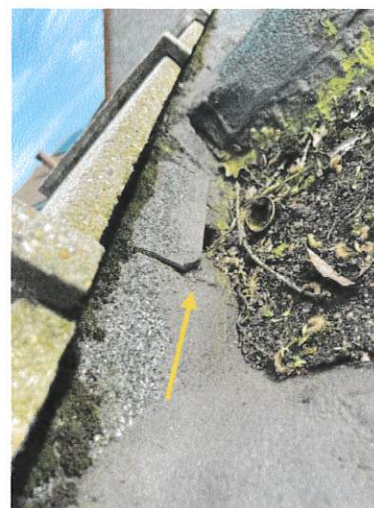
Fiche 3: Roofing garage

Geen asbest

| Opmerking | De roofing op het plat dak werd bemonsterd en door het labo als niet aantoonbaar getest. Wees bij afbraakwerken waakzaam voor oude onderliggende roofing. |

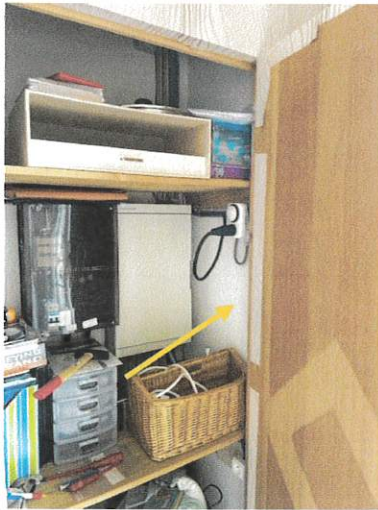
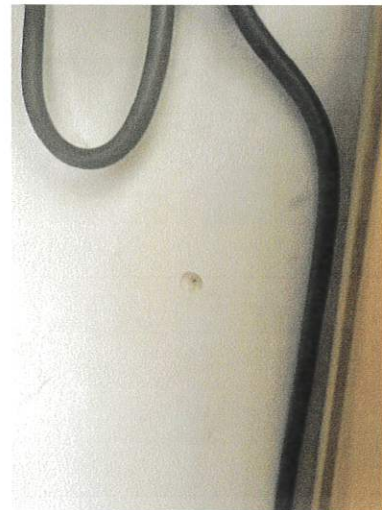
Fiche 4: Pleisterwerk wand

Geen asbest

| Opmerking | Het pleisterwerk op de wanden werd bemonsterd en door het labo als niet aantoonbaar getest. Blijf steeds waakzaam bij afbraakwerken voor oude onderliggende pleister. Draag de correcte persoonlijke bescherming. |
