# Asbestinventarisat attest

Sevenhanslei 85, 2950 Kapellen

Attestnummer : 20250331-000307.000

Uitgegeven op : 31.03.2025

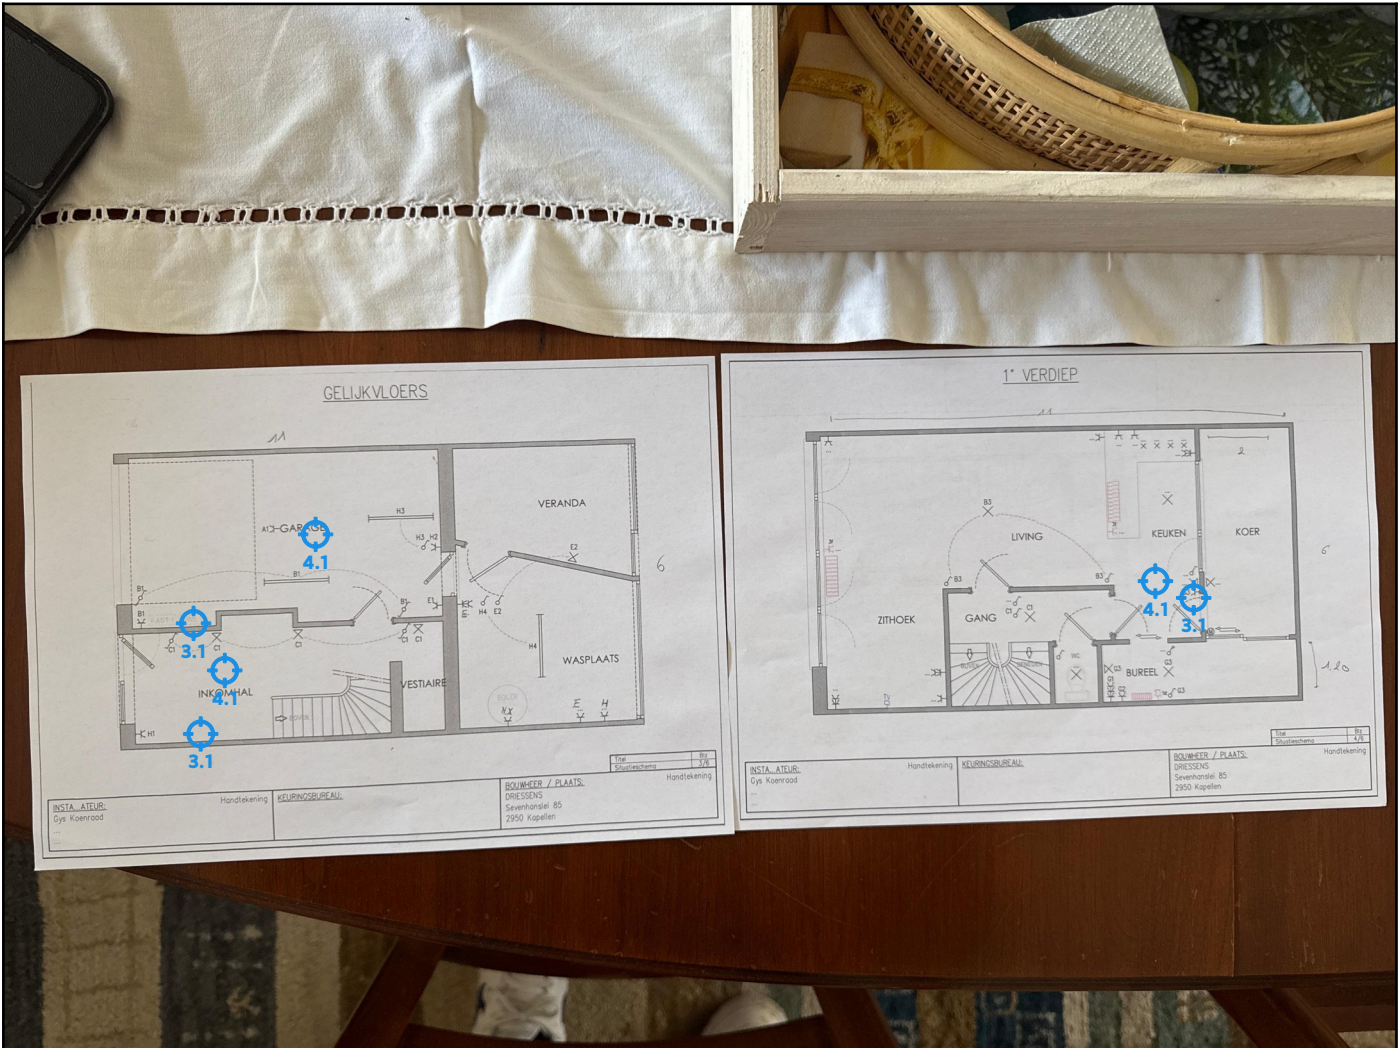
# Plan 1.1: Gelijkvloers en Verdieping

Fiche betreffende onderliggende lagen is geldig over de gehele scope van inspectie.

Binnenmuren bevatten pleisterwerk.

Plafonden bevatten pleisterwerk.

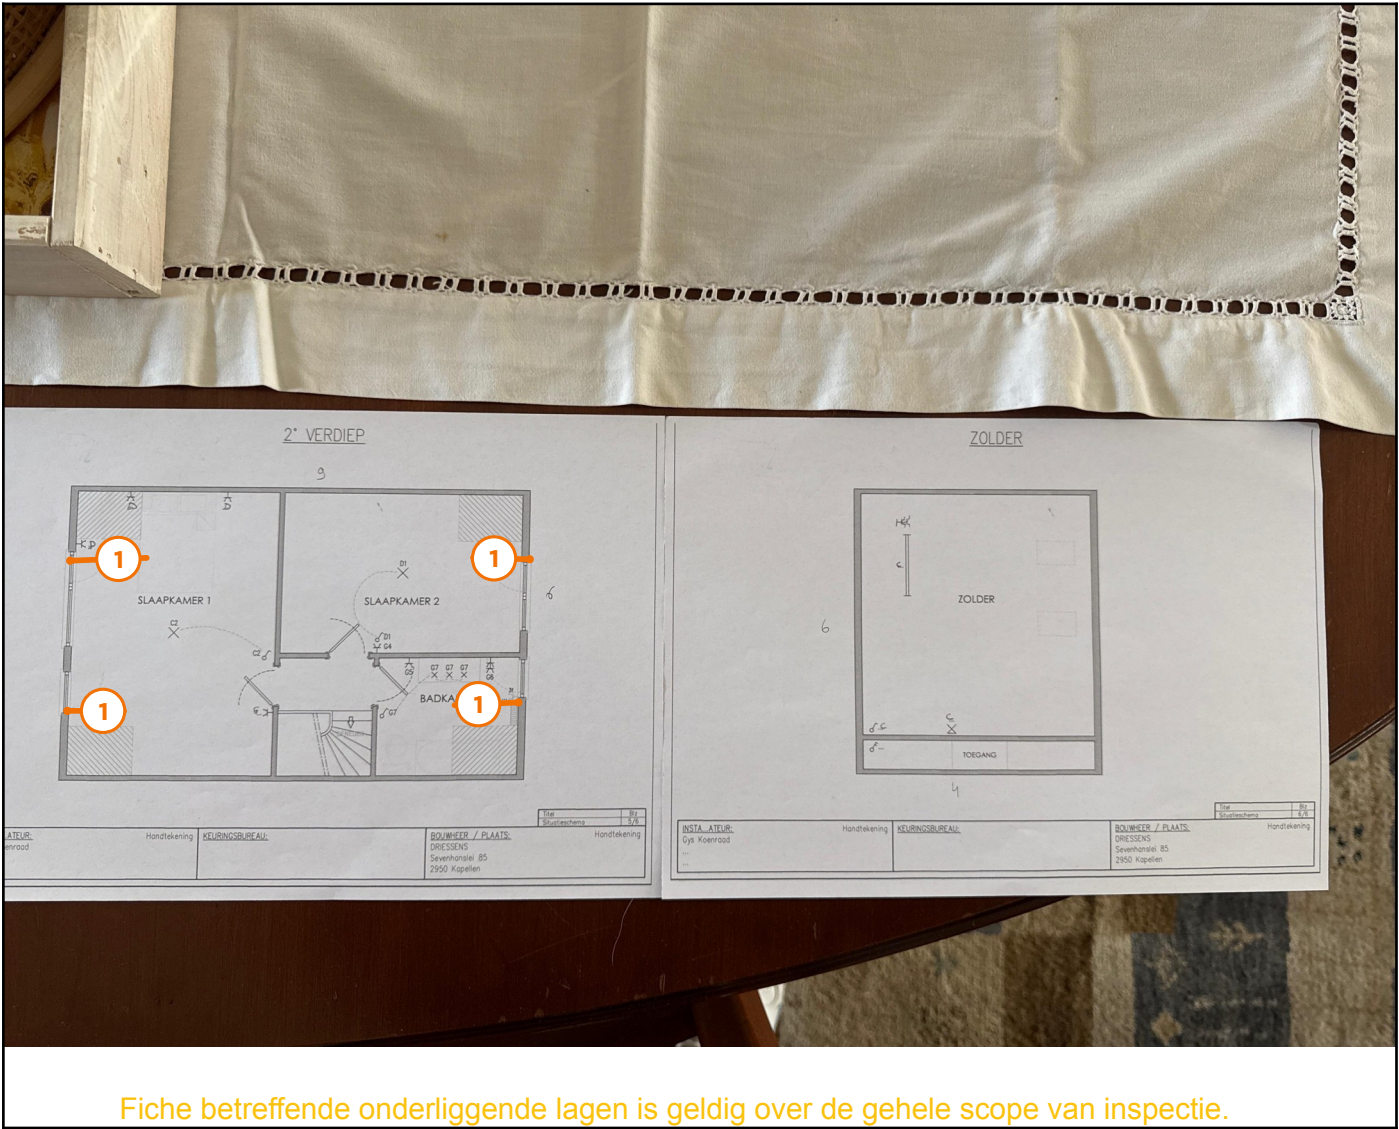
# Plan 1.2: Verdieping 2 en Zolder

Fiche betreffende onderliggende lagen is geldig over de gehele scope van inspectie.

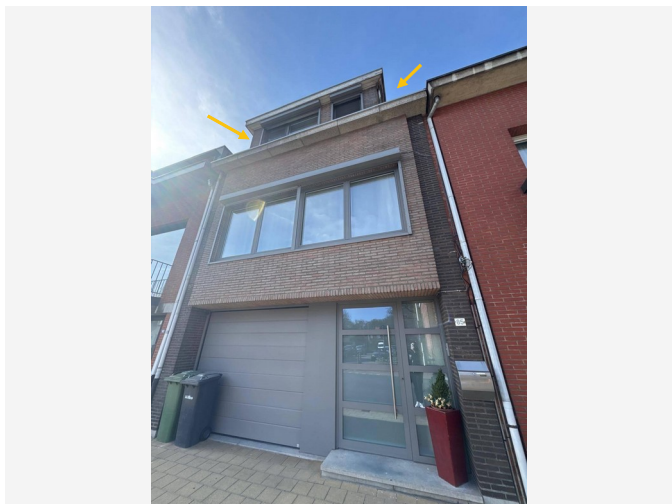
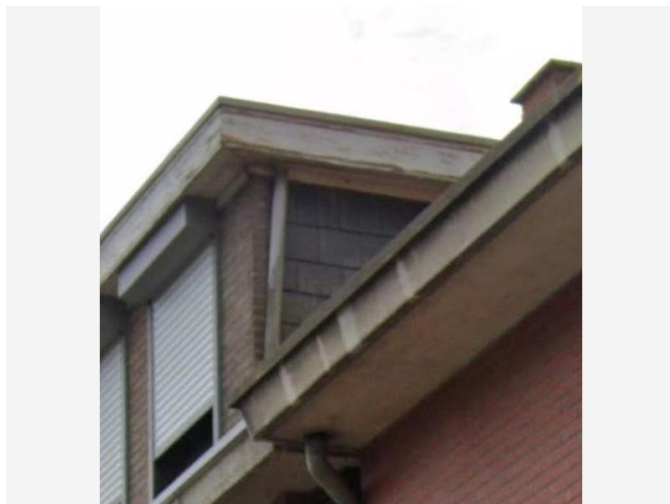
| Beschrijving | Type | Actie |
|---|---|---|
| 1. Leien - gevel | Asbestmateriaal | Verwijderen |

Het asbestmateriaal valt onder de mijlpaal van 2034.

| Eindbeoordeling materiaalisico | Verhoogd materiaalisico en/of verhoogde kans op vezelvrijgave |

| Asbestsoort (vezeltype) | Crocidoliet aanwezig |
| Asbestconcentratie | Laag (< 50%) |
| Afschermingsgraad van het gehele materiaal | Geheel of deels vrij aan de buitenlucht |
| Toestand van het materiaal | Matig beschadigd, matig verweerd |

| Beschrijving | Leien - gevel |
| Asbestmateriaal | Dak- en gevelbekleding - Lei, shingle |
| Hoeveelheid (oppervlakte - aantal) | • 20,00 m <sup>2</sup> - 1 stuk |

Verwijderen

- Zorg voor een veilig beheer. Vermijd het beschadigen van het asbestmateriaal. Controleer de toestand jaarlijks op wijzigingen.
- Hemelwater dat afspoelt van asbestcement daken of gevels kan asbestdeeltjes bevatten. Gebruik het enkel voor gesloten circuits (bv. spoelen toiletten). Reinig na het vervangen van het dak of de gevel de dakgoten en regenwaterput of -ton om asbesthoudend sediment of slib te verwijderen
- Voer bijkomende staalname(s) uit.

- Eenvoudige handelingen: mag via doe-het-zelf of door werknemer(s) met opleidingsattest eenvoudige handelingen  
De toepassing kan verwijderd worden zonder verdere beschadiging verder bevindt de toepassing zich in de buitenomgeving.

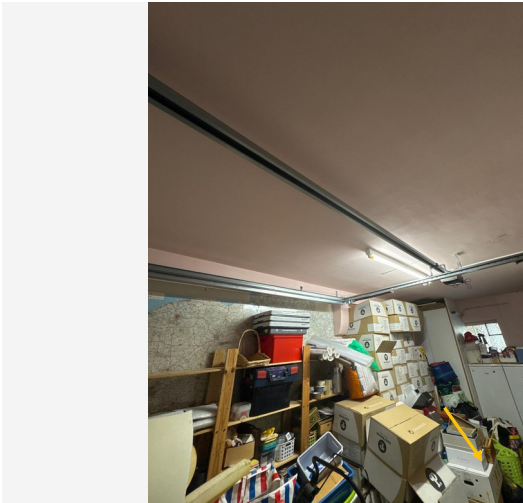
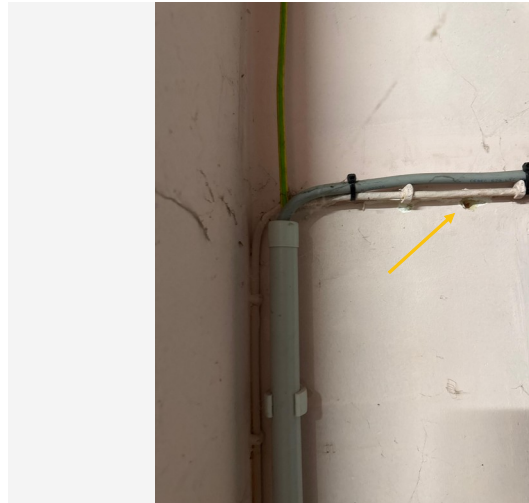
## Fiche 3: Pleisterwerk muur

Geen asbest

| # | Type | Referentie | Resultaat |
|---|---|---|---|
| 3.1 | Mengmonster | MM01 Pleisterwerk muur | Geen asbest |

| Opmerking | Binnenmuren bevatten pleisterwerk. |

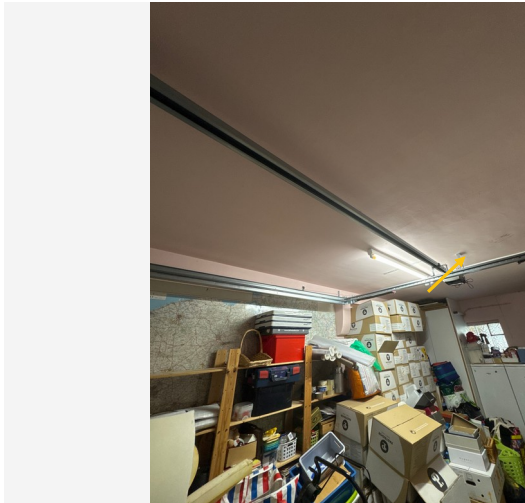
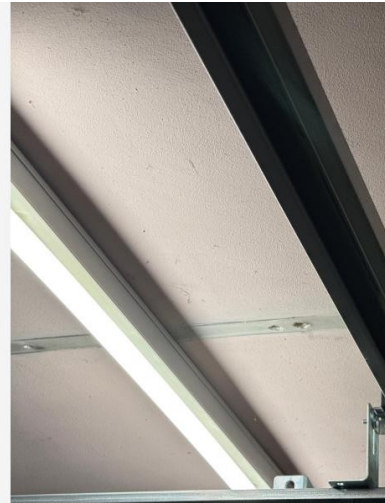
## Fiche 4: Pleisterwerk plafond

Geen asbest

| # | Type | Referentie | Resultaat |
|---|---|---|---|
| 4.1 | Mengmonster | MM02 Pleisterwerk plafond | Geen asbest |

| Opmerking | Plafonden bevatten pleisterwerk. |
