Asbestinventarisatetest

Maaldersstraat 31, 2060 Antwerpen

Attestnummer : 20250416-000439.000

Uitgegeven op : 16.04.2025

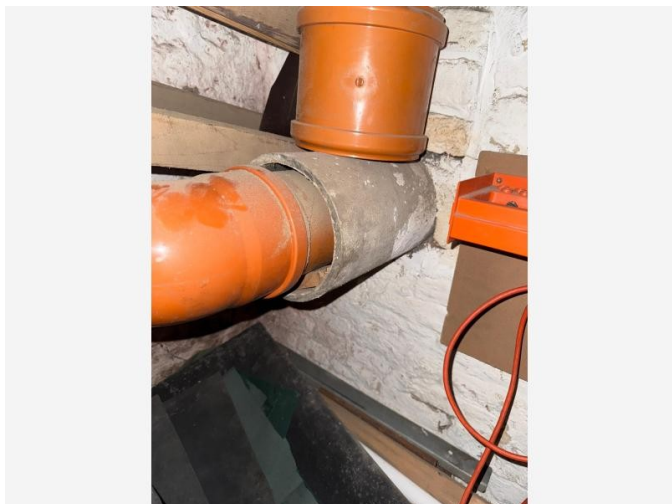
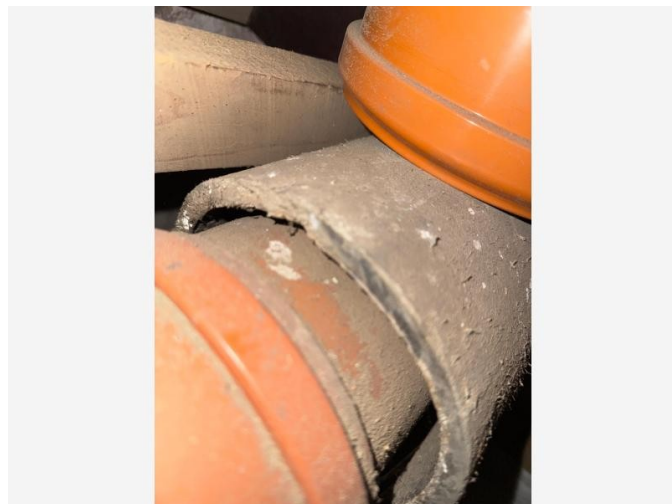
Eindbeoordeling materiaalrisico	Verhoogd materiaalrisico en/of verhoogde kans op vezelvrijgave
---------------------------------	--

Beschrijving	Buis
Omgeving	Binnen
Primaire drager	Sanitaire infrastructuur en uitrusting (toe- en afvoer)
Asbestmateriaal	Buis, koker, leiding, pijp, doorvoer
Bindmiddel van asbestmateriaal	Cement
Gebondenheid op basis van bindmiddel	Hecht
Hoeveelheid (lengte - omtrek - dikte - aantal)	<ul style="list-style-type: none">• 1,50 m - 50,00 cm - 2,00 cm - 1 stuk
Totaal volume	0,015 m ³
Eenvoudig bereikbaar	Ja
Bevestigingswijze	<ul style="list-style-type: none">• Onbekend
Identificatiemethode	Vaststelling zonder monstername
Destructieve handeling voor identificatie	Nee
Opmerking	Hoeveelheden zijn slechts een ruwe schatting en mogen niet gebruikt worden voor de opmaak van verwijderingsoffertes.

Verwijderen

- Zorg voor een veilig beheer. Vermijd het beschadigen van het asbestmateriaal. Controleer de toestand jaarlijks op wijzigingen.
- Voer bijkomende staalname(s) uit.

- Eenvoudige handelingen: mag via doe-het-zelf of door werknemer(s) met opleidingsattest eenvoudige handelingen
Indien de toepassing verwijderd kan worden zonder verdere beschadiging mag dit gebeuren door een werknemer met opleidingsattest eenvoudige handelingen.
- Eenvoudige handelingen: enkel door erkend asbestverwijderaar
Indien de toepassing niet verwijderd kan worden zonder verdere beschadiging dient dit te gebeuren door een erkend verwijderaar.

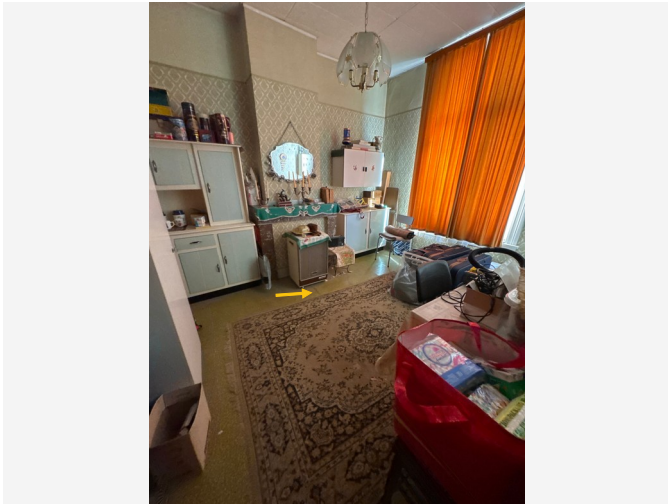
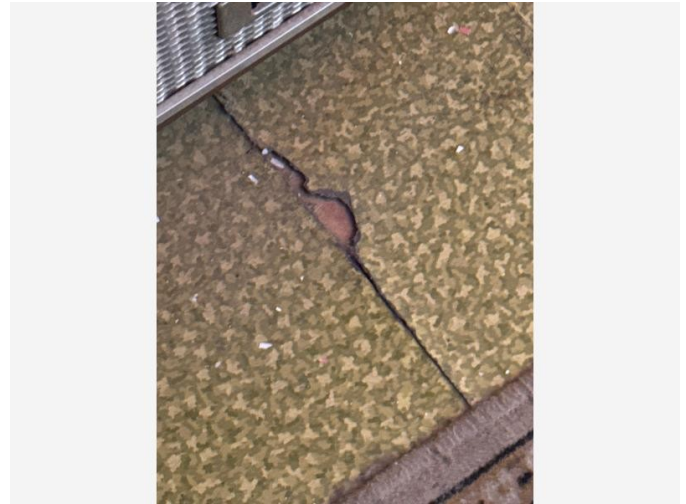
Eindbeoordeling materiaalrisico	Verhoogd materiaalrisico en/of verhoogde kans op vezelvrijgave
---------------------------------	--

Beschrijving	Vloerzeil
Omgeving	Binnen
Primaire drager	Vloer
Asbestmateriaal	Prefab - afwerking - Vloerzeil
Bindmiddel van asbestmateriaal	Kunststof of -hars
Gebondenheid op basis van bindmiddel	Hecht
Hoeveelheid (oppervlakte - aantal)	• 2,00 m ² - 1 stuk
Totale oppervlakte	2,00 m ²
Eenvoudig bereikbaar	Ja
Bevestigingswijze	• Verlijmd, ingegoten, versmeerd
Identificatiemethode	Vaststelling zonder monstername Motivatie: Op vraag van de eigenaar-opdrachtgever werd geen monstername uitgevoerd
Destructieve handeling voor identificatie	Nee
Opmerking	Hoeveelheden zijn slechts een ruwe schatting en mogen niet gebruikt worden voor de opmaak van verwijderingsoffertes.

Verwijderen

- Zorg voor een veilig beheer. Vermijd het beschadigen van het asbestmateriaal. Controleer de toestand jaarlijks op wijzigingen.
- Voer bijkomende staalname(s) uit.

- Hermetische zone (erkend asbestverwijderaar)
De verwijdering van de toepassing kan niet gebeuren zonder verdere beschadiging.

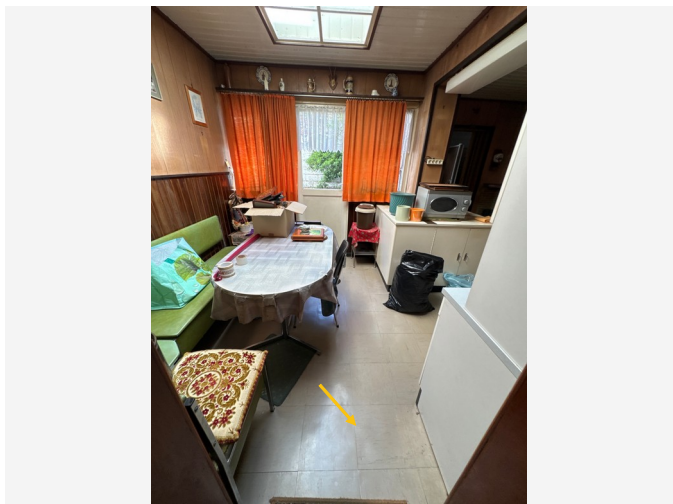
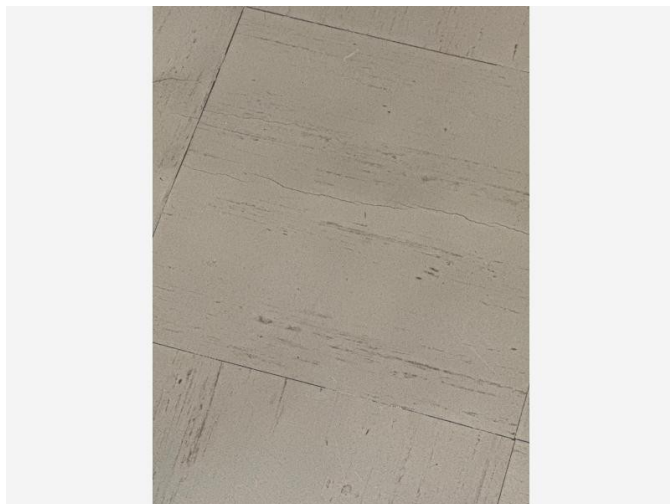
Eindbeoordeling materiaalrisico	Laag materiaalrisico en/of verlaagde kans op vezelvrijgave
---------------------------------	--

Beschrijving	Colovinyl tegel
Omgeving	Binnen
Primaire drager	Vloer
Asbestmateriaal	Prefab - afwerking - Tegel
Bindmiddel van asbestmateriaal	Kunststof of -hars
Gebondenheid op basis van bindmiddel	Hecht
Hoeveelheid (oppervlakte - dikte - aantal)	<ul style="list-style-type: none">• 20,00 m² - 0,40 cm - 1 stuk
Totaal volume	0,08 m ³
Eenvoudig bereikbaar	Ja
Bevestigingswijze	<ul style="list-style-type: none">• Verlijmd, ingegoten, versmeerd
Identificatiemethode	Vaststelling zonder monstername Motivatie: Op vraag van de eigenaar-opdrachtgever werd geen monstername uitgevoerd
Destructieve handeling voor identificatie	Nee
Opmerking	Deze oppervlakte is niet gemeten geweest meer een schatting bij benadering voor alle aanwezige colovinyl vloer, deze hoeveelheid mag niet gebruikt worden als maatstaf van heffing

Zorgvuldig beheren

- Zorg voor een veilig beheer. Vermijd het beschadigen van het asbestmateriaal. Controleer de toestand jaarlijks op wijzigingen.
- Verwijder dit asbestmateriaal zo snel mogelijk. Volg de toestand goed op.
- Voer bijkomende staalname(s) uit.

- Hermetische zone (erkend asbestverwijderaar)
Colovinyltegels mogen uitsluitend worden verwijderd door een erkende verwijderaar. Het verwijderen van deze tegels is zeer specifiek en vereist de nodige ervaring en diploma's om dit op een veilige manier uit te voeren. Probeer deze toepassing zeker niet zelf te verwijderen!

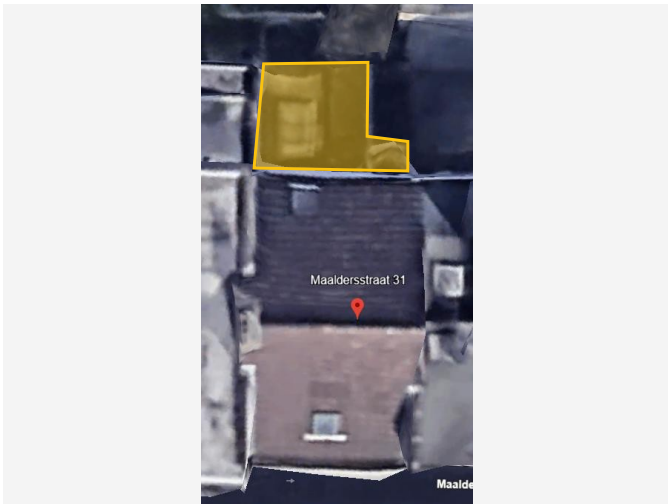
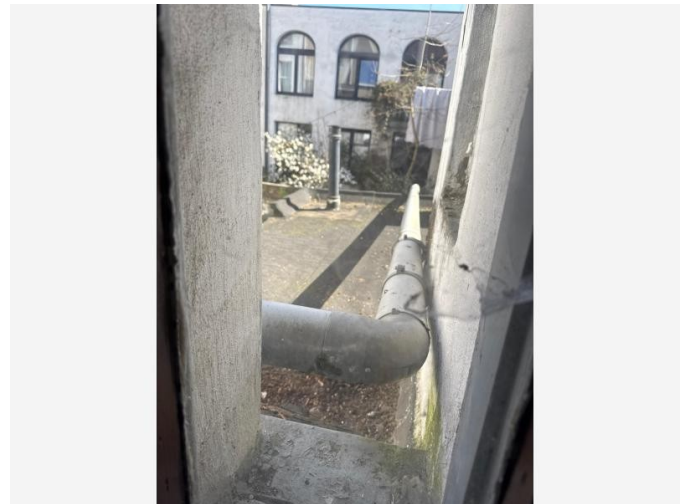
Eindbeoordeling materiaalrisico	Laag materiaalrisico en/of verlaagde kans op vezelvrijgave
---------------------------------	--

Beschrijving	Roofing
Omgeving	Buiten
Primaire drager	Plat dak
Asbestmateriaal	Dak- en gevelbekleding - Roofing
Bindmiddel van asbestmateriaal	Bitumen (roofing, teer, asfalt)
Gebondenheid op basis van bindmiddel	Hecht
Hoeveelheid (oppervlakte - aantal)	<ul style="list-style-type: none">• 20,00 m² - 1 stuk
Totale oppervlakte	20,00 m ²
Eenvoudig bereikbaar	Ja
Bevestigingswijze	<ul style="list-style-type: none">• Verlijmd, ingegoten, versmeerd
Identificatiemethode	Vaststelling zonder monstername Motivatie: Groot risico op structurele gevolgschade (lekschade, werking installatie,...)
Destructieve handeling voor identificatie	Nee
Opmerking	Hoeveelheden zijn slechts een ruwe schatting en mogen niet gebruikt worden voor de opmaak van verwijderingsoffertes. De roofing van het plat dak is vermoedelijk veranderd geweest na 2001 echter kan dit niet gestaafd worden met een bewijsdocument. De kans dat dit asbesthoudend is is zeer klein maar dient bij renovatie of sloop getest te worden om dit volledig uit te sluiten.

Zorgvuldig beheren

- Zorg voor een veilig beheer. Vermijd het beschadigen van het asbestmateriaal. Controleer de toestand jaarlijks op wijzigingen.
- Voer bijkomende staalname(s) uit.

- Eenvoudige handelingen: mag via doe-het-zelf of door werknemer(s) met opleidingsattest eenvoudige handelingen
Indien de verwijdering kan gebeuren zonder verdere beschadiging kan dit gebeuren door een werknemer met opleidingsattest eenvoudige handelingen.
- Eenvoudige handelingen: enkel door erkend asbestverwijderaar
Indien de verwijdering niet kan gebeuren zonder verdere beschadiging dient dit te gebeuren door een erkend verwijderaar.

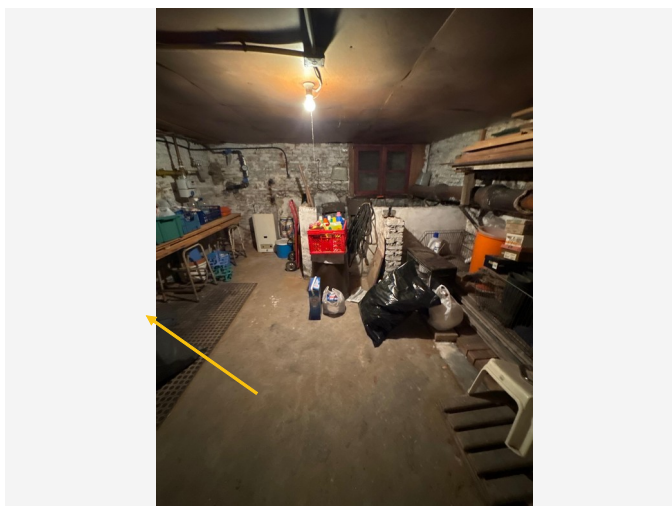
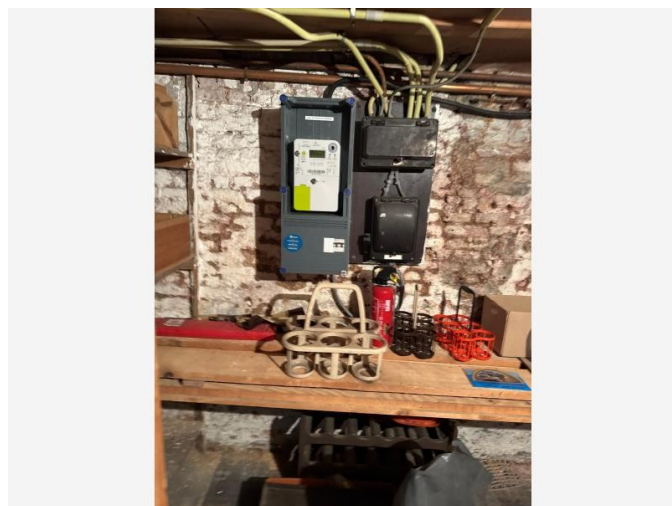
Eindbeoordeling materiaalrisico	Laag materiaalrisico en/of verlaagde kans op vezelvrijgave
---------------------------------	--

Beschrijving	Bakelieten elementen
Omgeving	Binnen
Primaire drager	Communicatie en elektrische infrastructuur en uitrusting
Asbestmateriaal	Plaat, paneel, tablet - Type Bakeliet
Bindmiddel van asbestmateriaal	Kunststof of -hars
Gebondenheid op basis van bindmiddel	Hecht
Hoeveelheid (oppervlakte - dikte - aantal)	• 0,05 m ² - 1,00 cm - 1 stuk
Totaal volume	< 0,001 m ³
Eenvoudig bereikbaar	Ja
Bevestigingswijze	• Geschroefd
Identificatiemethode	Vaststelling zonder monsternamen
Destructieve handeling voor identificatie	Nee
Opmerking	Hoeveelheden zijn slechts een ruwe schatting en mogen niet gebruikt worden voor de opmaak van verwijderingsoffertes.

Zorgvuldig beheren

- Zorg voor een veilig beheer. Vermijd het beschadigen van het asbestmateriaal. Controleer de toestand jaarlijks op wijzigingen.

- Eenvoudige handelingen: mag via doe-het-zelf of door werknemer(s) met opleidingsattest eenvoudige handelingen
De toepassing kan in zijn geheel verwijderd worden zonder verdere beschadiging.

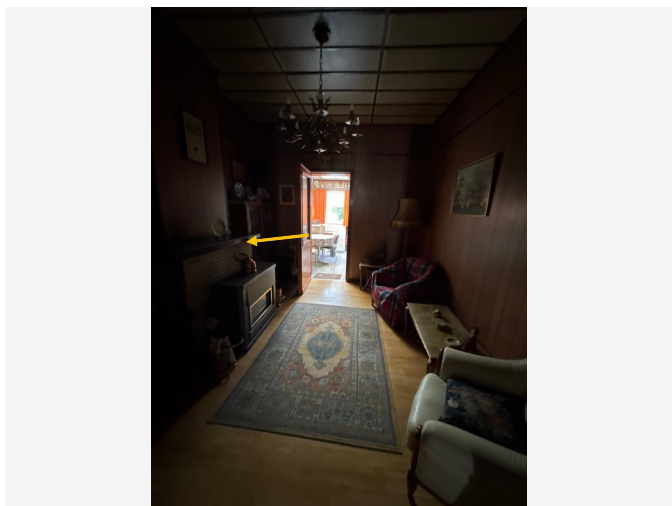
Tijdelijke beperking

Reden: Het te onderzoeken materiaal situeert zich hoger dan 3,50 m te rekenen vanaf een veilige ondergrond

Uitleg van de asbestdeskundige: Binnenkant van de schouw kan niet worden onderzocht wegens het feit dat dit zich op een afstand hoger dan 3,5m t.o.v. een vaste ondergrond bevindt. Verder is de schouw ook ingesloten.

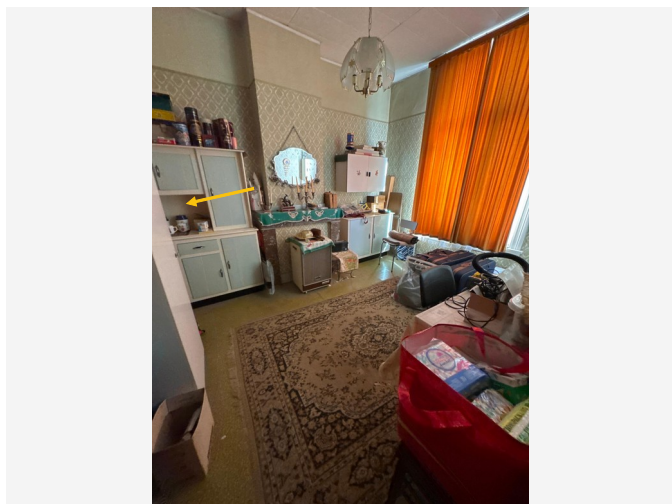
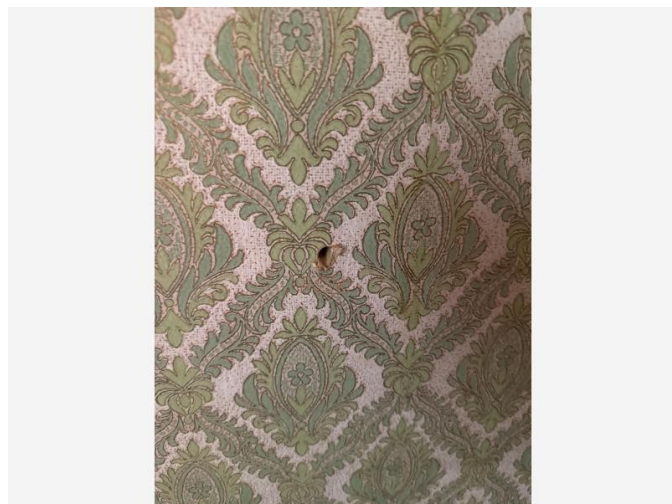
Fiche 9: Pleisterwerk muur

Geen asbest

#	Type	Referentie	Resultaat
9.1	Mengmonster	MM01 Pleisterwerk muur	Geen asbest

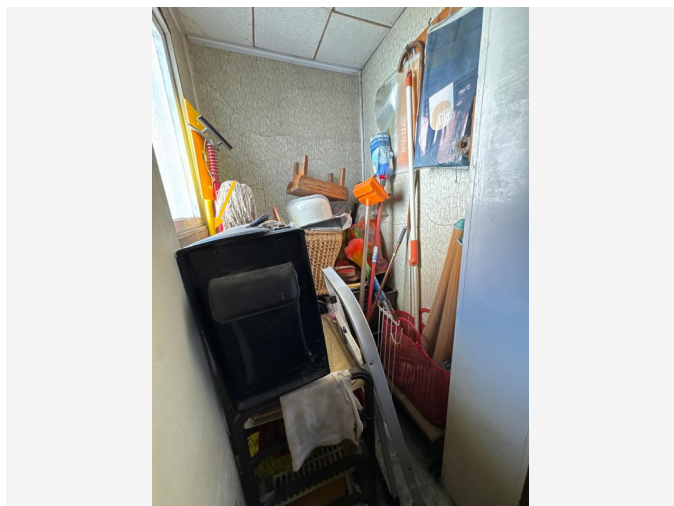
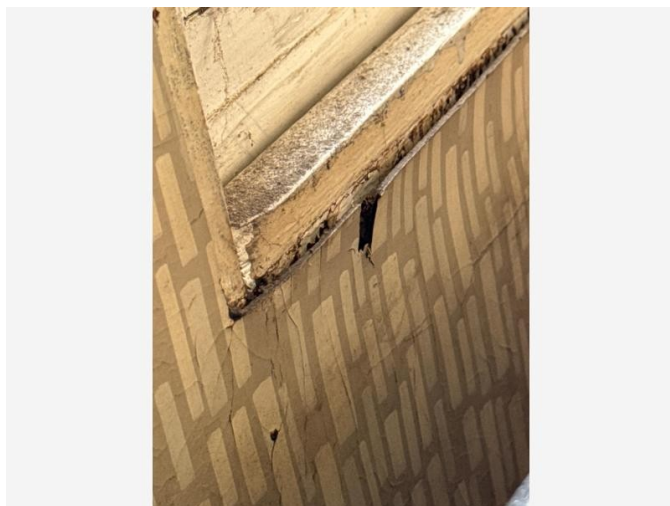
Geen asbest

#	Type	Referentie	Resultaat
10.1	Puntmonster	PM01 Muurplaat	Geen asbest
