# Asbestinventarisatetest

Fregatstraat 3, 2040 Antwerpen

Attestnummer : 20250203-000320.000

**Niet-asbestveilig**

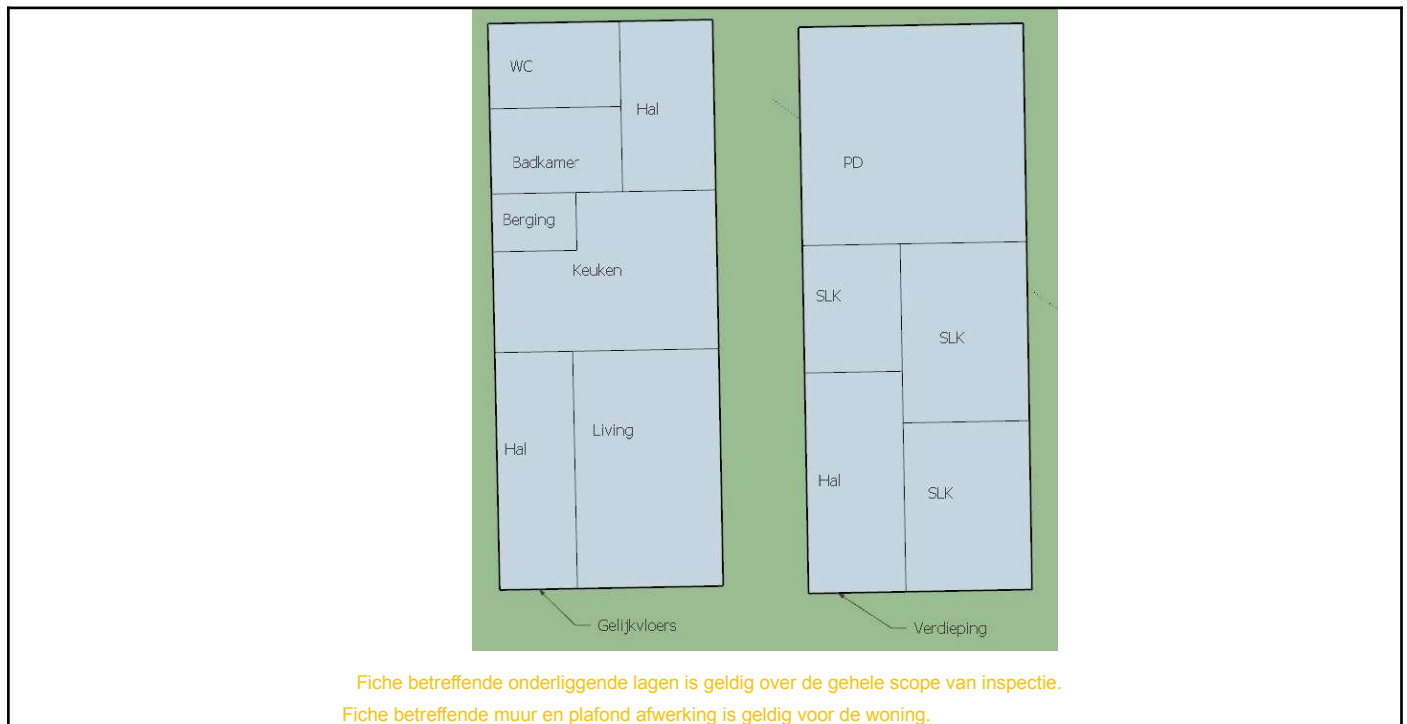
## Plan 1.1: Plan - woning

Muren en plafonden zijn afgewerkt in niet asbesthoudende materialen, onderliggende lagen vallen buiten de scope van het onderzoek.

Onderliggende lagen vallen buiten de scope van het onderzoek, bij beschadiging of renovatie dienen onderliggende lagen onderzocht te worden om de aanwezigheid van asbesttoepassingen uit te sluiten.

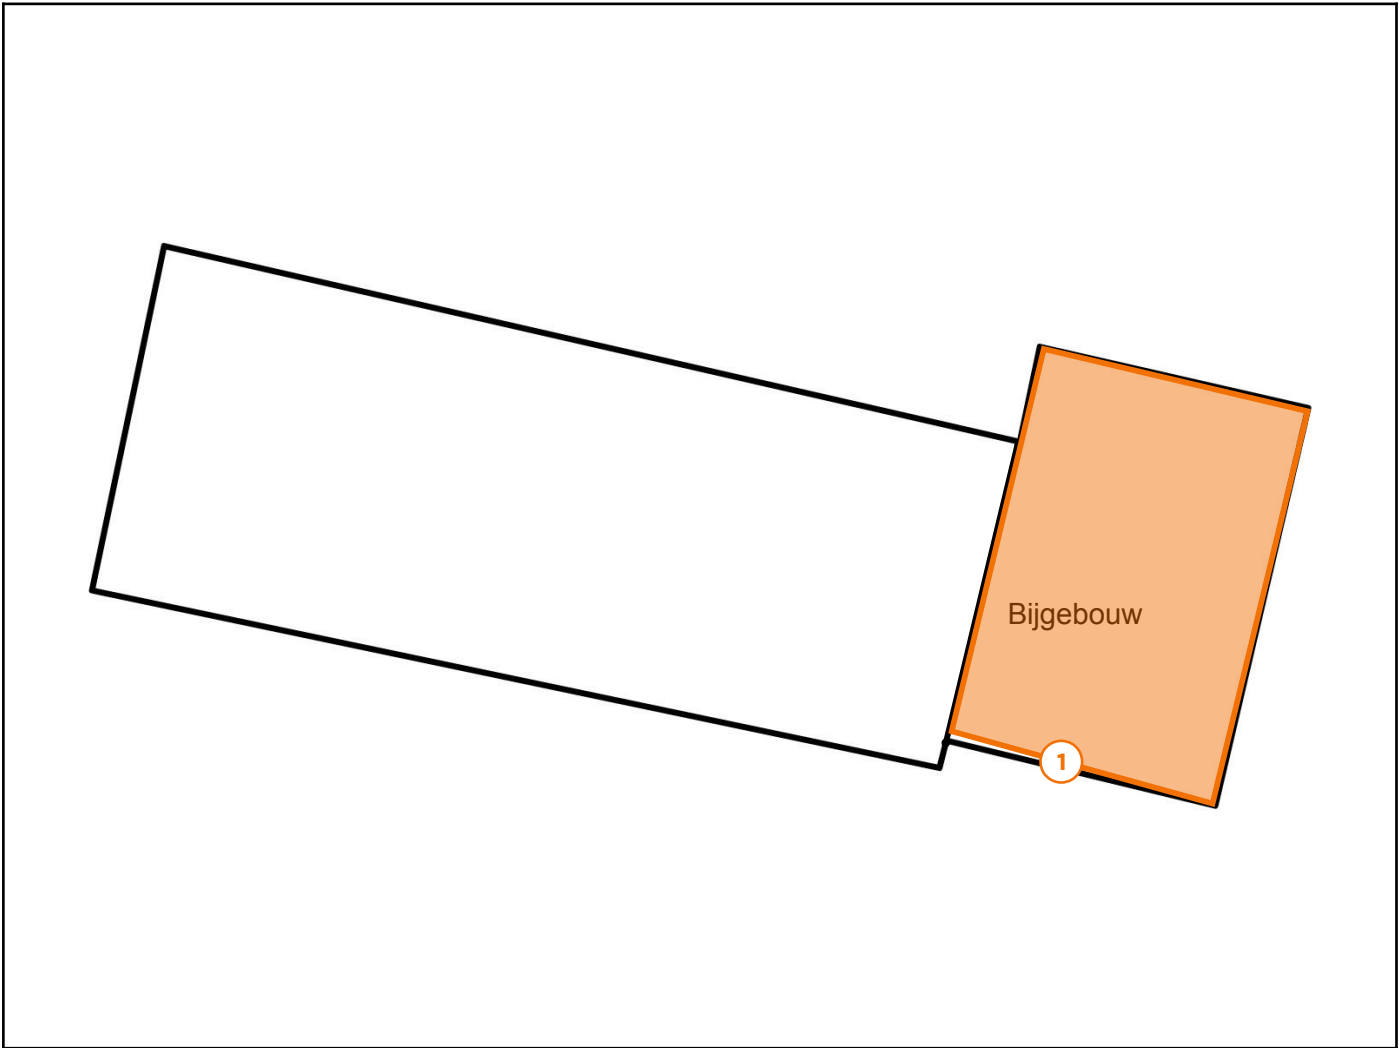
# Plan 1.2: Bijgebouw achter

| Beschrijving | Type | Actie |
|---|---|---|
| 1. Golfplaten | Asbestmateriaal | Verwijderen |

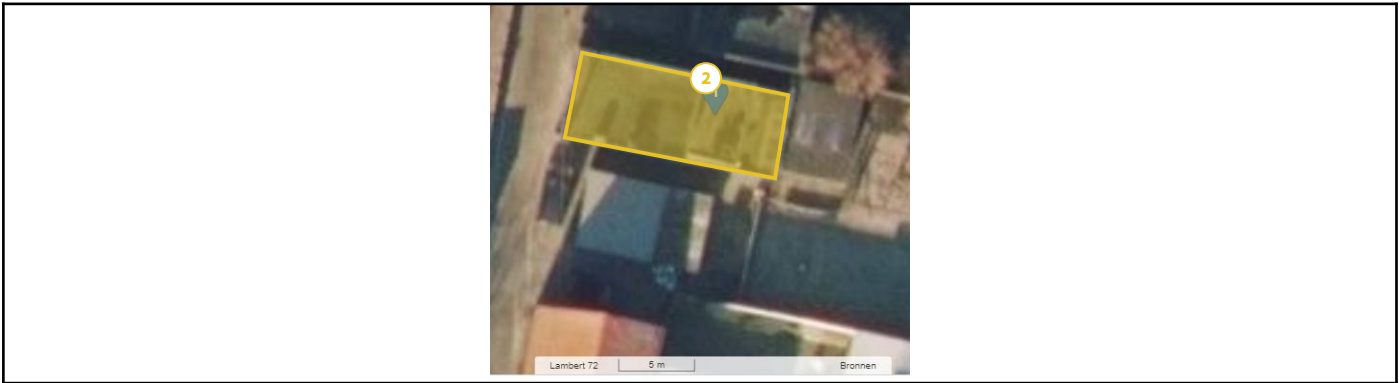
# Plan 1.3: dakplan

| Beschrijving | Type | Actie |
|---|---|---|
| 2. Roofing | Asbestmateriaal | Zorgvuldig beheren |

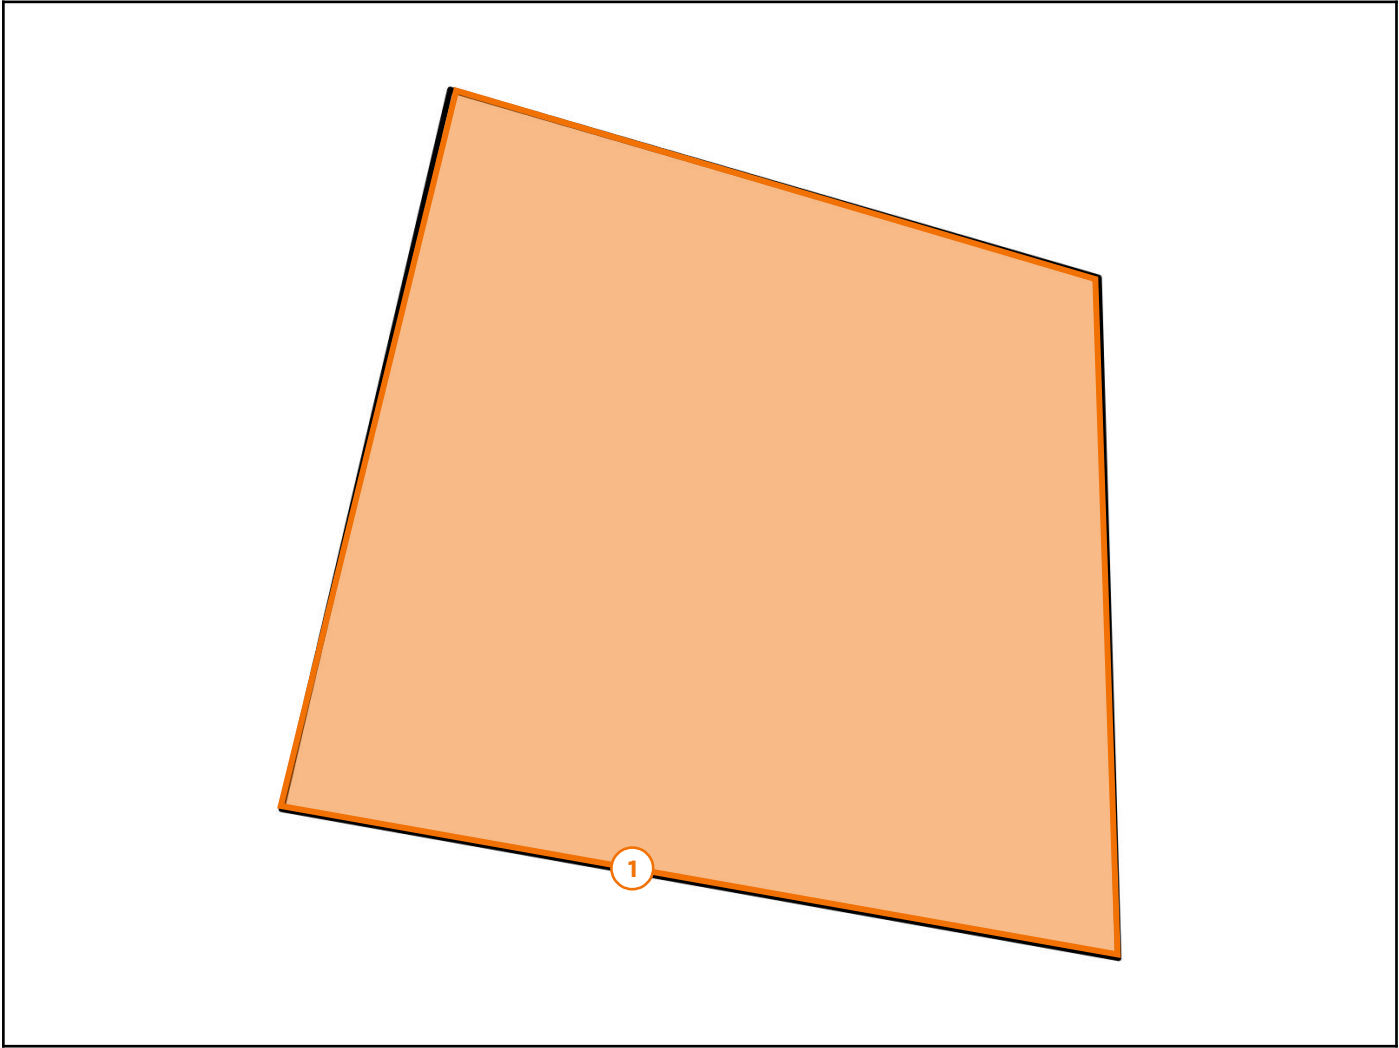
# Plan 3.1: Kippenhok

| Beschrijving | Type | Actie |
|---|---|---|
| 1. Golfplaten | Asbestmateriaal | Verwijderen |

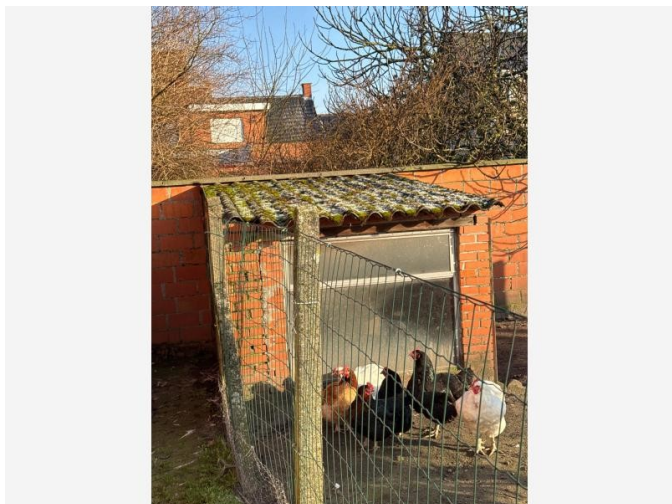
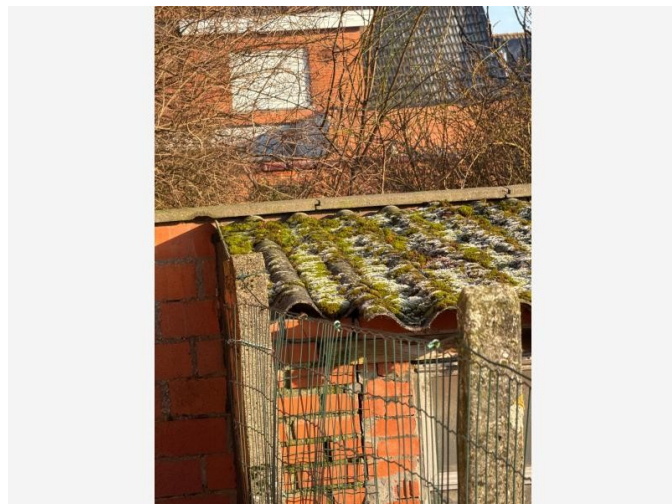
Overzichtsfoto

Detailfoto

Het asbestmateriaal valt onder de mijlpaal van 2034.

| Eindbeoordeling materiaalrisico | Verhoogd materiaalrisico en/of verhoogde kans op vezelvrijgave |

| Asbestsoort (vezeltype) | Crocidoliet aanwezig |
| Toestand van het materiaal | Matig beschadigd, matig verweerd |

| Beschrijving | Golfplaten |
| Asbestmateriaal | Dak- en gevelbekleding - Golfplaat |

Verwijderen

- Zorg voor een veilig beheer. Vermijd het beschadigen van het asbestmateriaal. Controleer de toestand jaarlijks op wijzigingen.
- Hemelwater dat afspoelt van asbestcement daken of gevels kan asbestdeeltjes bevatten. Gebruik het enkel voor gesloten circuits (bv. spoelen toiletten). Reinig na het vervangen van het dak of de gevel de dakgoten en regenwaterput of -ton om asbesthoudend sediment of slib te verwijderen
- Voer bijkomende staalname(s) uit.

- Eenvoudige handelingen: mag via doe-het-zelf of door werknemer(s) met opleidingsattest eenvoudige handelingen  
De toepassing kan in zijn geheel verwijderd worden zonder verdere beschadiging door een werknemer met opleidingsattest eenvoudige handelingen.

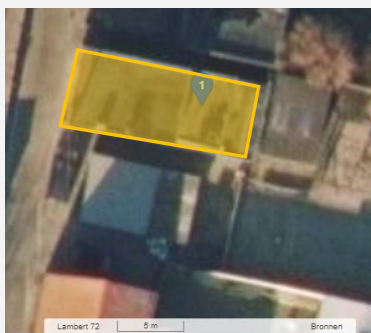
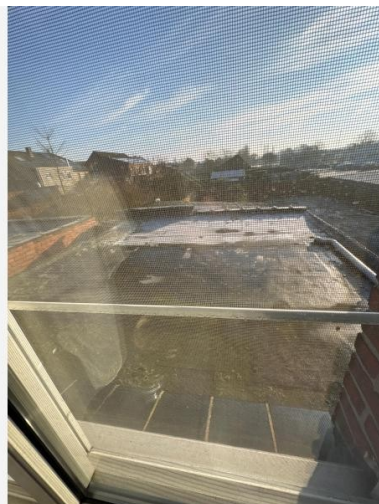
Overzichtsfoto

Detailfoto

Het asbestmateriaal valt onder de mijlpaal van 2040.

| Eindbeoordeling materiaalisico | Laag materiaalisico en/of verlaagde kans op vezelvrijgave |

| Asbestsoort (vezeltype) | Alleen chrysotiel |
| Toestand van het materiaal | Licht beschadigd, licht verweerd. Intact calciumsilicaatmateriaal of categorie III 'gebondenheid' |

| Beschrijving | Roofing |
| Opmerking | Hoeveelheden zijn slechts een ruwe schatting en mogen niet gebruikt worden voor de opmaak van verwijderingsoffertes. Roofing is niet getest geweest wegens het risico op lekschade, bij verwijdering dient dit getest te worden om de aanwezigheid van asbest uit te sluiten. |

Zorgvuldig beheren

- Zorg voor een veilig beheer. Vermijd het beschadigen van het asbestmateriaal. Controleer de toestand jaarlijks op wijzigingen.
- Voer bijkomende staalname(s) uit.

- Eenvoudige handelingen: mag via doe-het-zelf of door werknemer(s) met opleidingsattest eenvoudige handelingen  
Indien de verwijdering kan gebeuren zonder verdere beschadiging kan dit gebeuren door een werknemer met opleidingsattest eenvoudige handelingen.
- Eenvoudige handelingen: enkel door erkend asbestverwijderaar  
Indien de verwijdering niet kan gebeuren zonder verdere beschadiging dient dit te gebeuren door een erkend verwijderaar.
