# Asbestinventarisatetest

Zoutestraat 201, 2040 Antwerpen

Attestnummer : 20250217-000305.003

**Niet-asbestveilig**

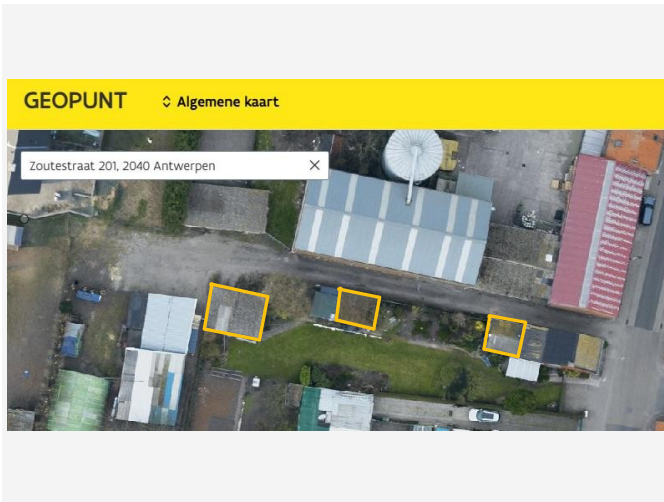
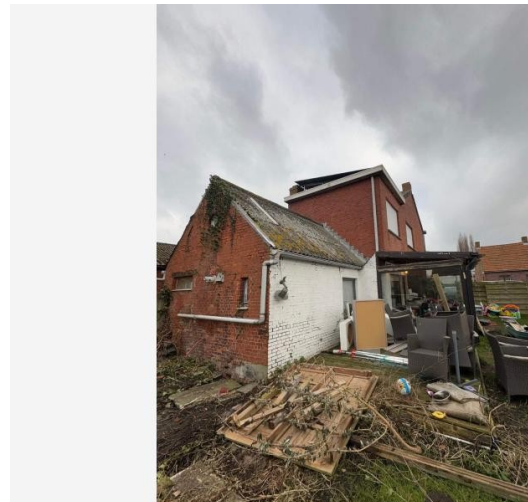
| Eindbeoordeling materiaalrisico | Verhoogd materiaalrisico en/of verhoogde kans op vezelvrijgave |

| Gebondenheid | Categorie 1: hechtgebonden in oorsprong |
| Asbestsoort (vezeltype) | Crocidoliet aanwezig |
| Asbestconcentratie | Laag (< 50%) |
| Afschermingsgraad van het gehele materiaal | Geheel of deels vrij aan de buitenlucht |
| Toestand van het materiaal | Matig beschadigd, matig verweerd |

| Beschrijving | Golfplaten |
| Asbestmateriaal | Dak- en gevelbekleding - Golfplaat |
| Hoeveelheid (oppervlakte - aantal) | <ul style="list-style-type: none"><li>• 160,00 m<sup>2</sup> - 1 stuk</li></ul> |

Het asbestmateriaal valt onder de mijlpaal van 2034.

Verwijderen

- Zorg voor een veilig beheer. Vermijd het beschadigen van het asbestmateriaal. Controleer de toestand jaarlijks op wijzigingen.
- Hemelwater dat afspoelt van asbestcement daken of gevels kan asbestdeeltjes bevatten. Gebruik het enkel voor gesloten circuits (bv. spoelen toiletten). Reinig na het vervangen van het dak of de gevel de dakgoten en regenwaterput of -ton om asbesthoudend sediment of slib te verwijderen

- Eenvoudige handelingen: mag via doe-het-zelf of door werknemer(s) met opleidingsattest eenvoudige handelingen  
Hechtgebonden toepassing.  
Golfplaten verwijderen in zijn geheel en met de nodige voorzorgmaatregelen.  
Niet schuren, breken, slijpen of boren.
- Eenvoudige handelingen: enkel door erkend asbestverwijderaar  
Hechtgebonden toepassing.

Golfplaten verwijderen in zijn geheel en met de nodige voorzorgmaatregelen.

Niet schuren, breken, slijpen of boren.

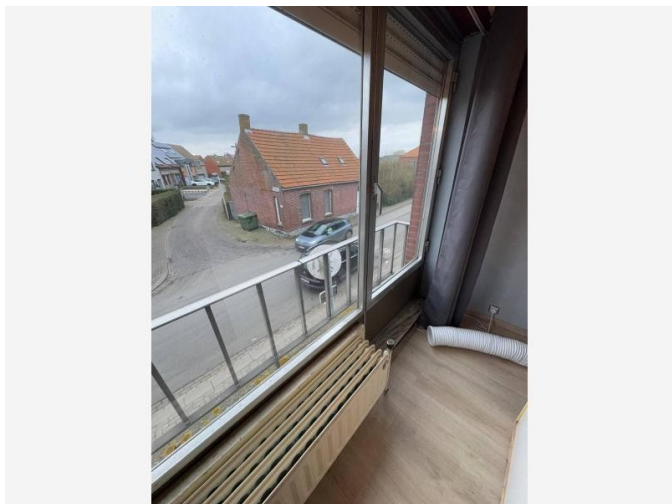
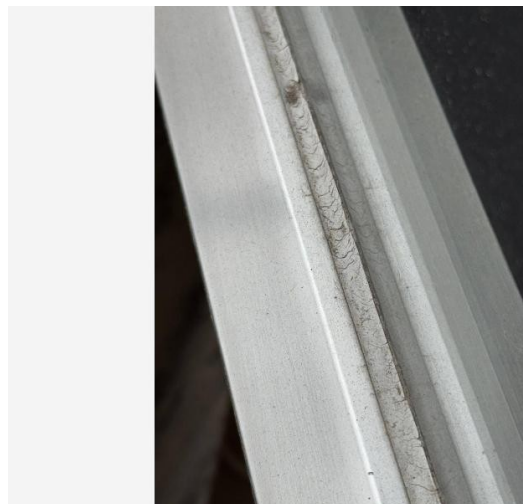
| Eindbeoordeling materiaalrisico | Laag materiaalrisico en/of verlaagde kans op vezelvrijgave |

| Asbestsoort (vezeltype) | Amfibool aanwezig, uitgezonderd crocidoliet |
| Toestand van het materiaal | Licht beschadigd, licht verweerd. Intact calciumsilicaatmateriaal of categorie III 'gebondenheid' |

| Beschrijving | Kitramen (tussen glas en profiel) |
| Asbestmateriaal | In-situ afwerkingslagen - Pasta, stopverf, voegsel, stopsel, vulsel, mastiek, kitten, ... |

Het asbestmateriaal valt onder de mijlpaal van 2040.

Zorgvuldig beheren

- Zorg voor een veilig beheer. Vermijd het beschadigen van het asbestmateriaal. Controleer de toestand jaarlijks op wijzigingen.

- Eenvoudige handelingen: enkel door erkend asbestverwijderaar  
Vermijd stofverspreiding.

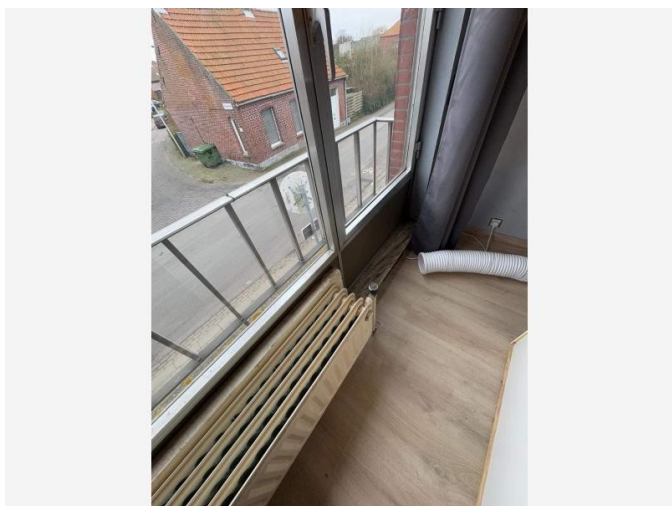
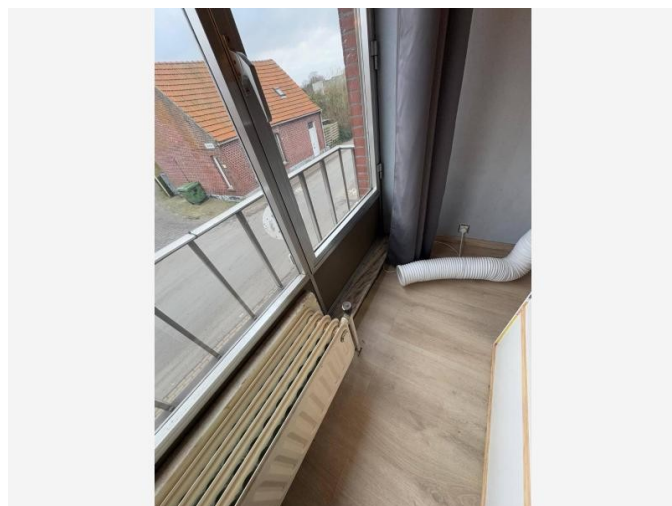
| Eindbeoordeling materiaalrisico | Laag materiaalrisico en/of verlaagde kans op vezelvrijgave |

| Asbestsoort (vezeltype) | Crocidoliet aanwezig |
| Toestand van het materiaal | Onbeschadigd, niet verweerd |

| Beschrijving | Glasalplaat |
| Asbestmateriaal | Plaat, paneel, tablet - Geëmailleerd, type Glasal |

Het asbestmateriaal valt onder de mijlpaal van 2040.

Zorgvuldig beheren

- Zorg voor een veilig beheer. Vermijd het beschadigen van het asbestmateriaal. Controleer de toestand jaarlijks op wijzigingen.

- Eenvoudige handelingen: mag via doe-het-zelf of door werknemer(s) met opleidingsattest eenvoudige handelingen  
Vewijderen materiaal enkel in zijn geheel en mits voorzorgsmaatregelen.

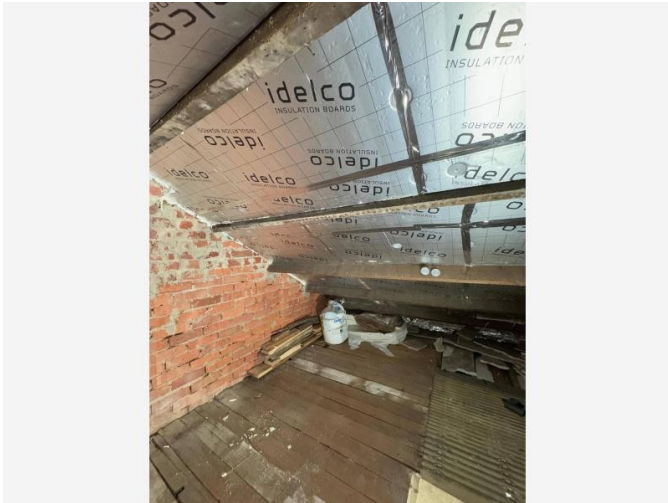
#### Tijdelijke beperking

**Reden:** Volledig afgesloten

**Uitleg van de asbestdeskundige:** Dit dak kan niet onderzocht worden. Is vanbinnen afgesloten.

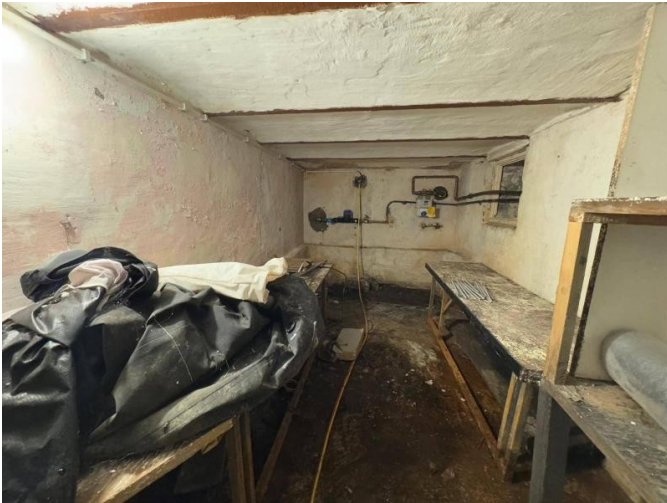
#### Permanente beperking

**Reden:** Het onderzoek kan niet uitgevoerd worden binnen de bepalingen van de Welzijnswet

**Uitleg van de asbestdeskundige:** Hoogte onder 1,5 meter.

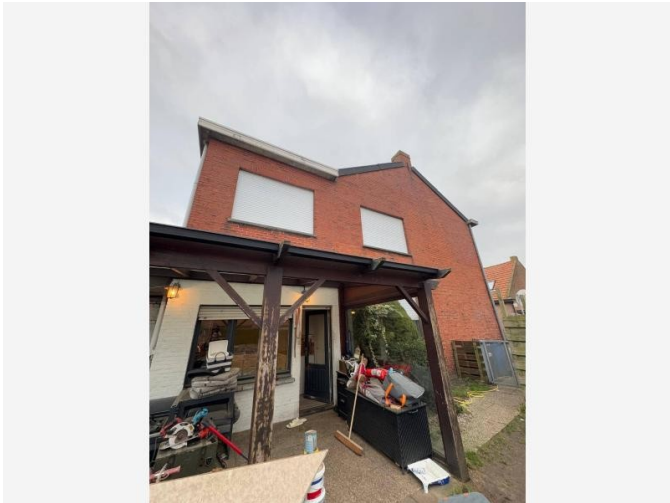
#### Tijdelijke beperking

**Reden:** Het te onderzoeken materiaal situeert zich hoger dan 3,50 m te rekenen vanaf een veilige ondergrond

**Uitleg van de asbestdeskundige:** Plat dak situeert zich hoger dan 3,5 meter te rekenen vanaf een veilige ondergrond.

| (Asbest)materiaal | Dak- en gevelbekleding - Roofing |
| Karakterisatie | Asbest (verdacht) |

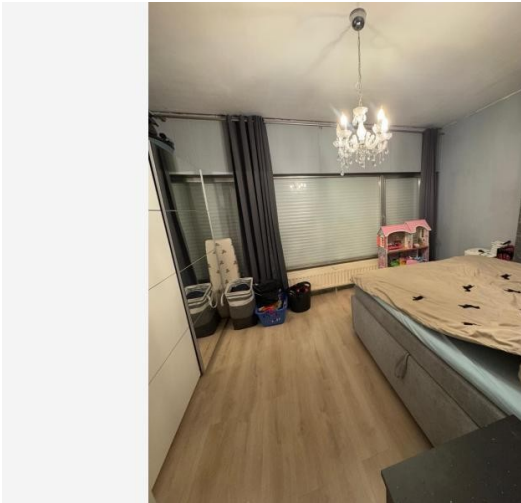
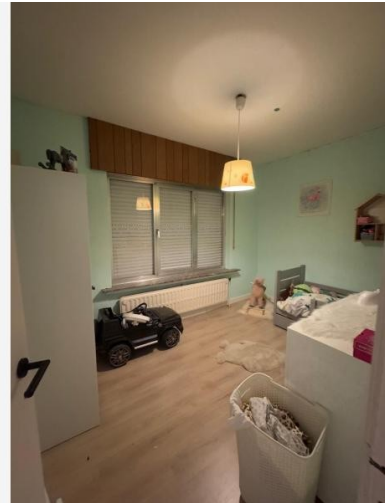
## Fiche 10: Pleisterwerk plafonds

Geen asbest

| # | Type | Referentie | Resultaat |
|---|---|---|---|
| 10.1 | Mengmonster | P2 | Geen asbest |

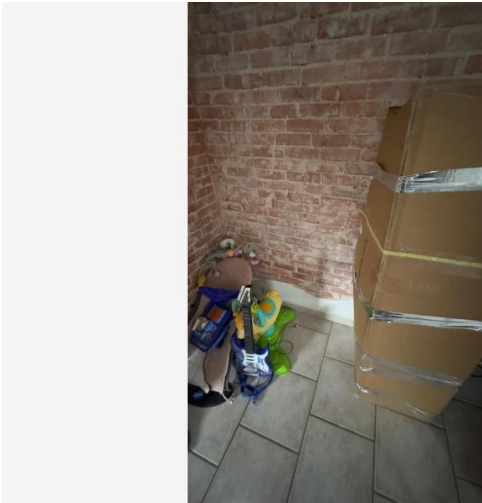
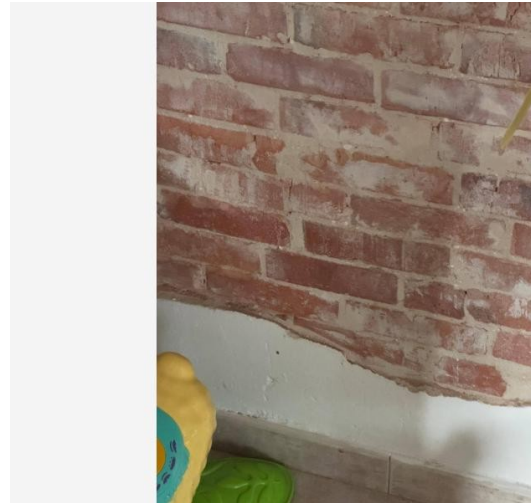
## Fiche 11: Pleisterwerk muren

Geen asbest

| # | Type | Referentie | Resultaat |
|---|---|---|---|
| 11.1 | Mengmonster | P1 | Geen asbest |
