Asbestinventarisatetest

Parklaan 16, 2940 Stabroek

Attestnummer : 20250504-000147.000

Uitgegeven op : 04.05.2025

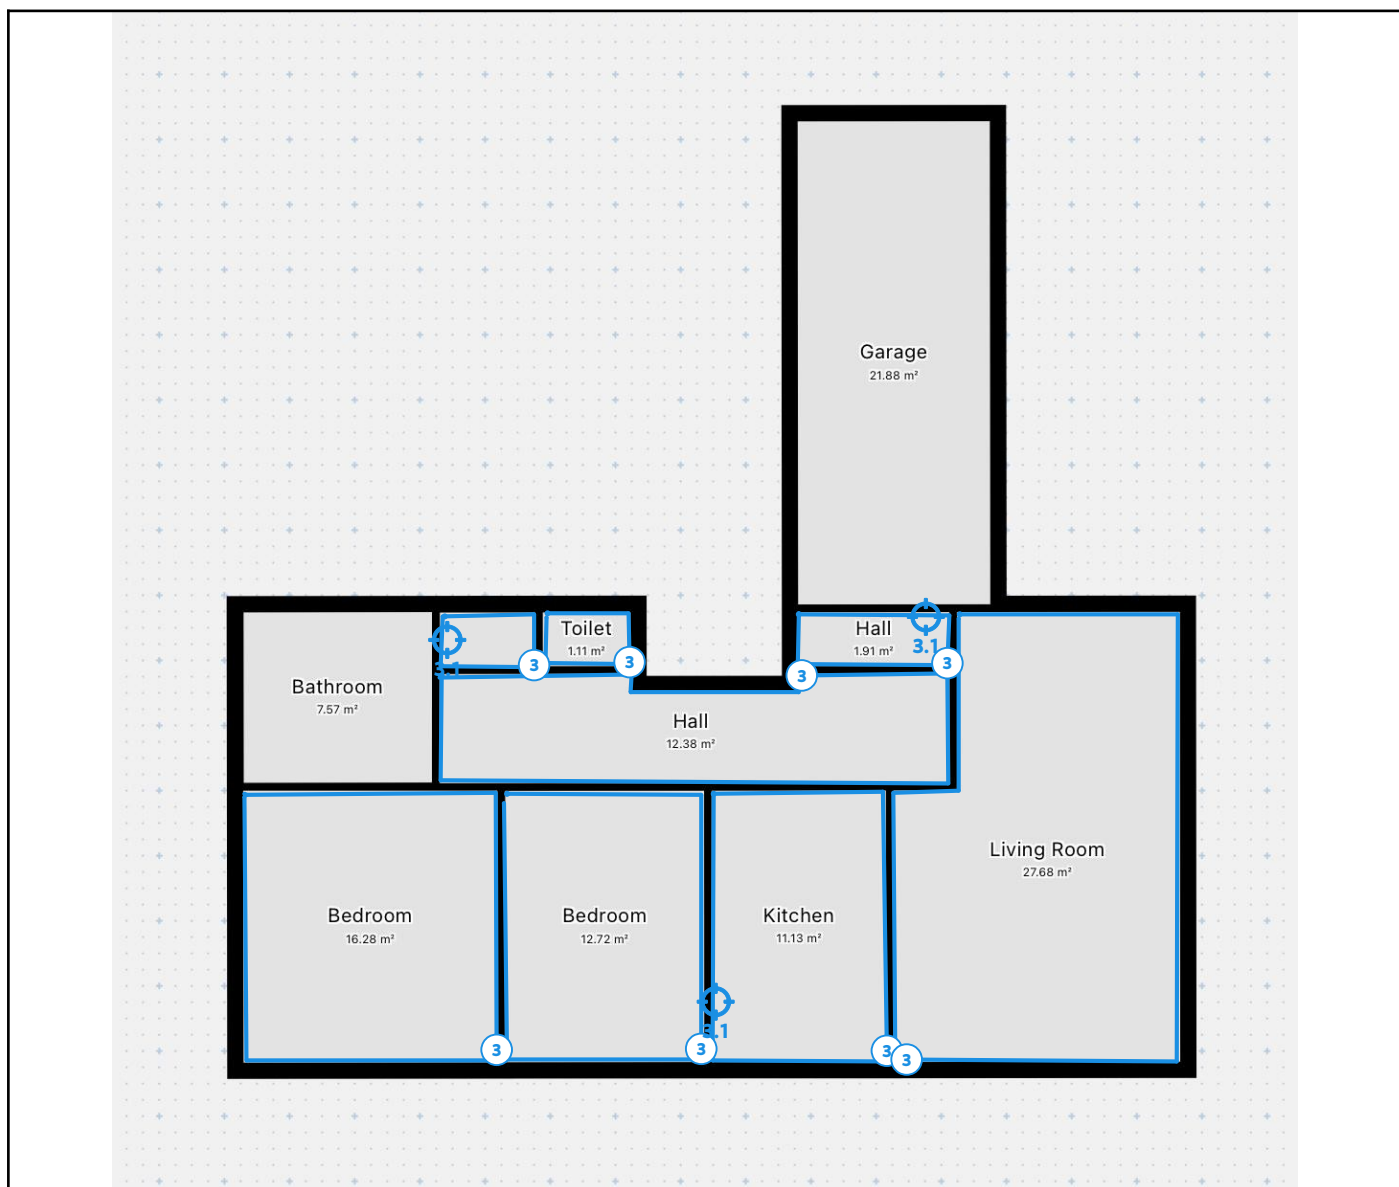
Plan 1.1: App: Muren

Beschrijving	Type	Actie
3. Pleisterwerk muren	Geen asbest	-
3.1 Code: 1	Mengmonster	-

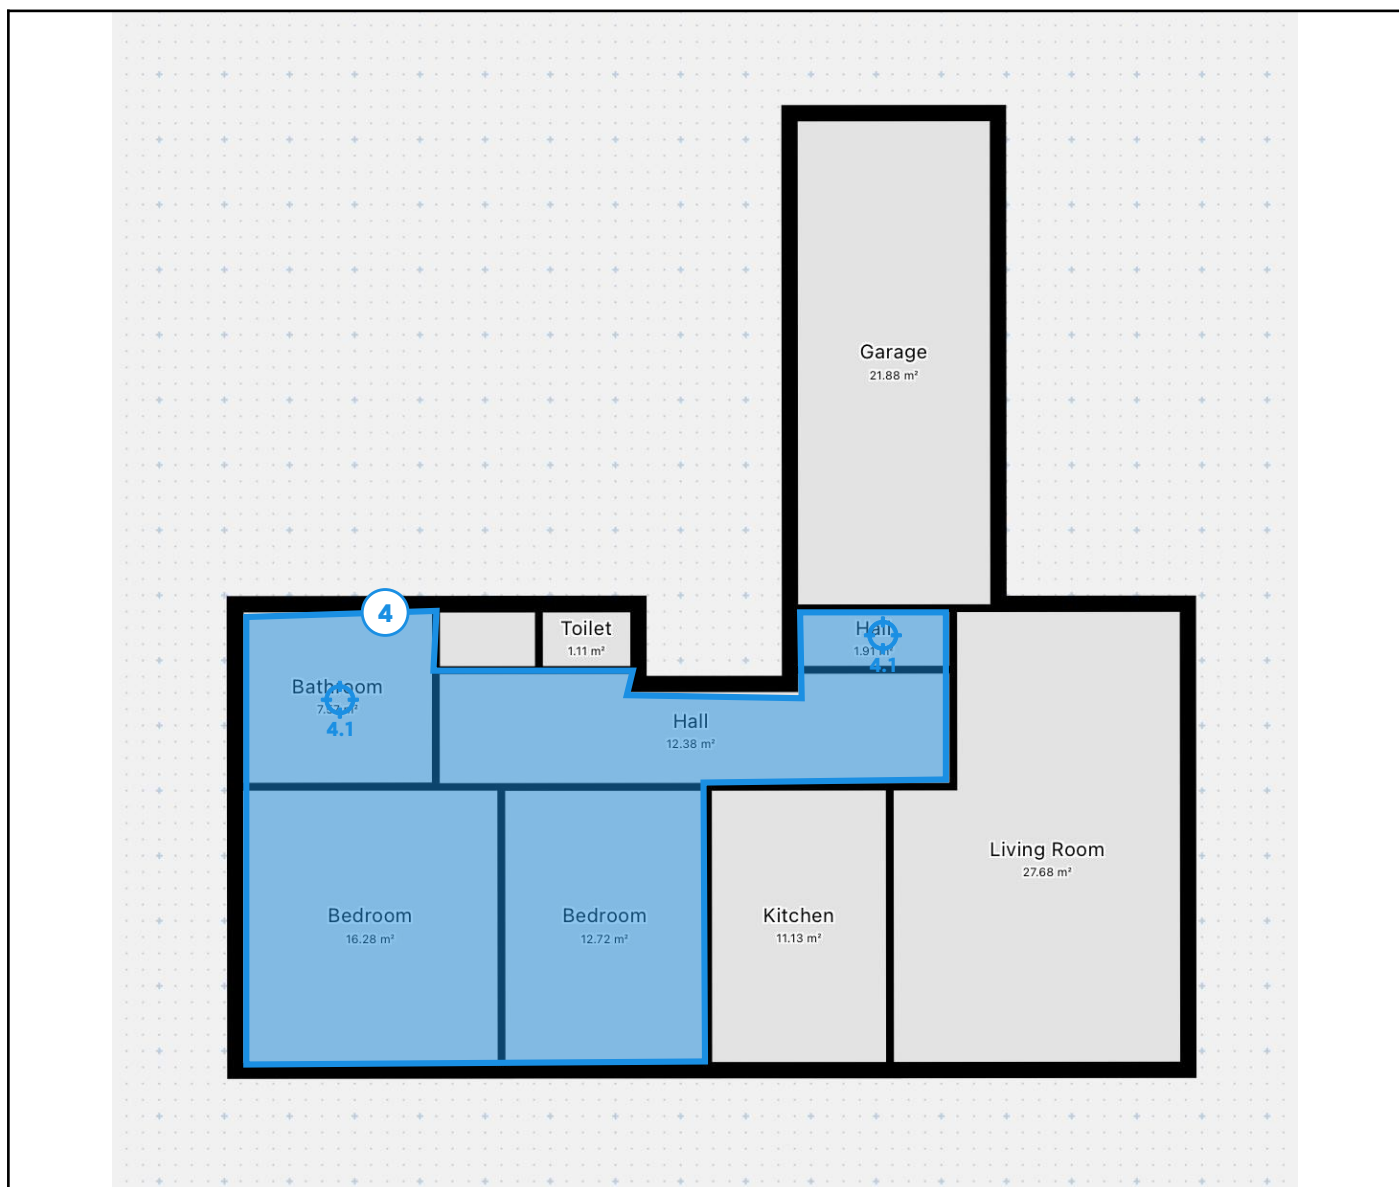
Plan 1.2: App: Plafonds

Beschrijving	Type	Actie
4. Pleisterwerk plafonds	Geen asbest	-
4.1 Code: 2	Mengmonster	-

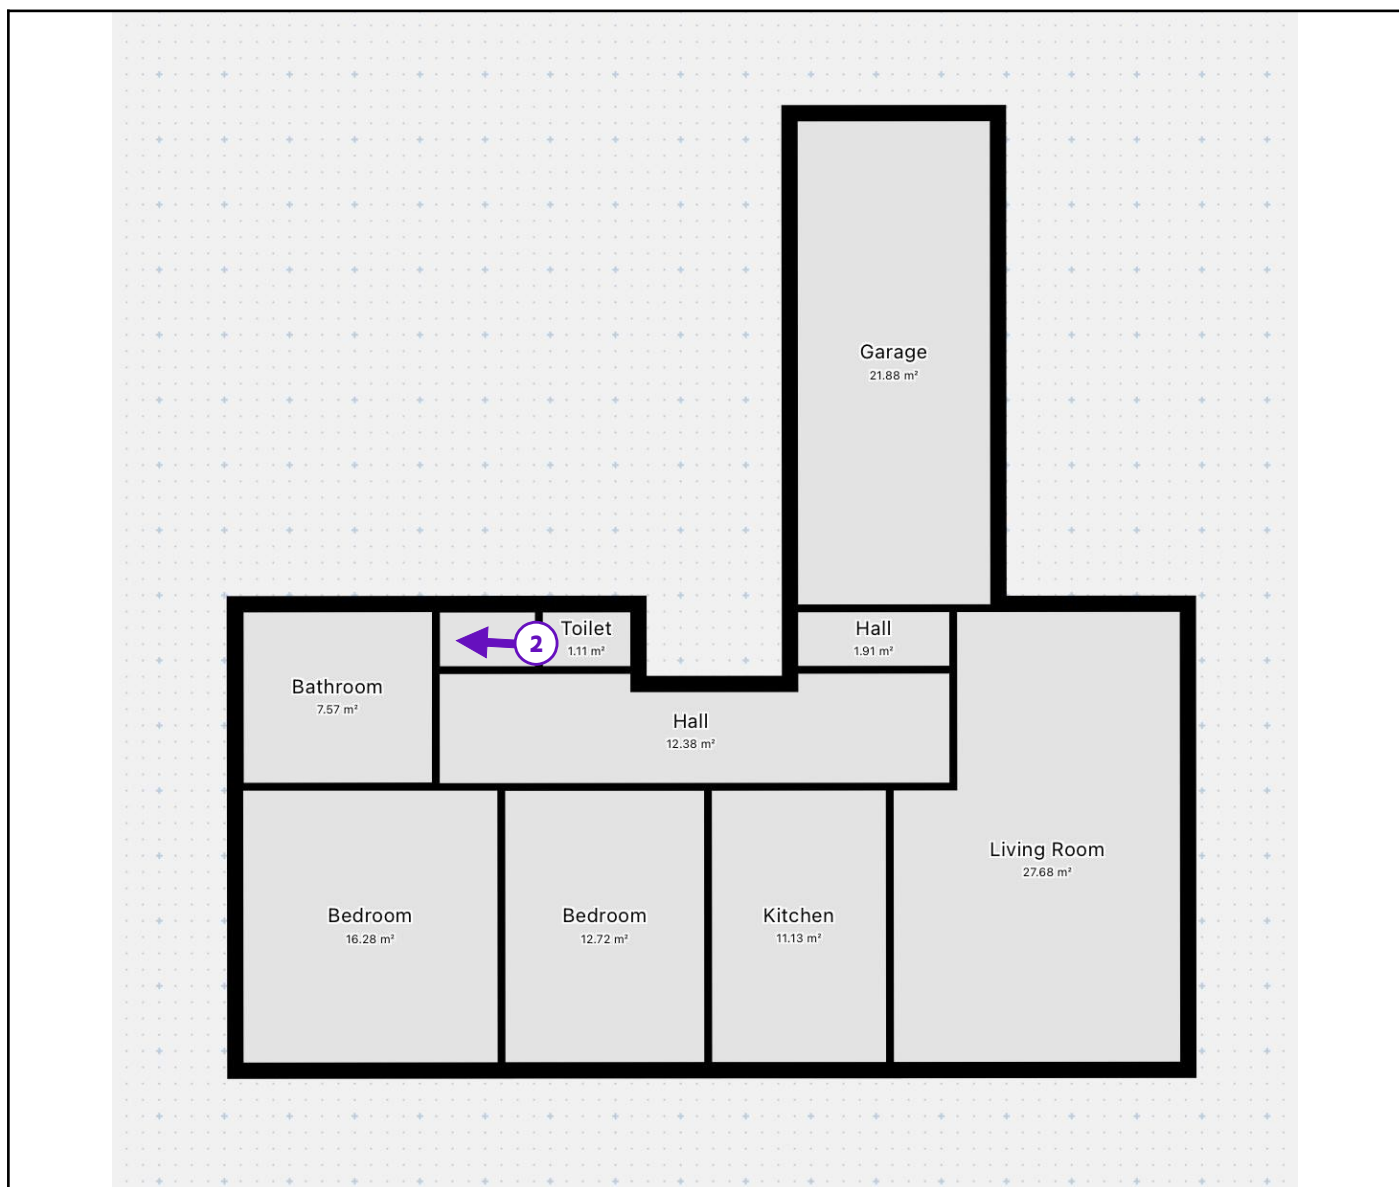
Plan 1.3: App: HVAC

Beschrijving	Type	Actie
2. CV ketel Vaillant	Advies	-

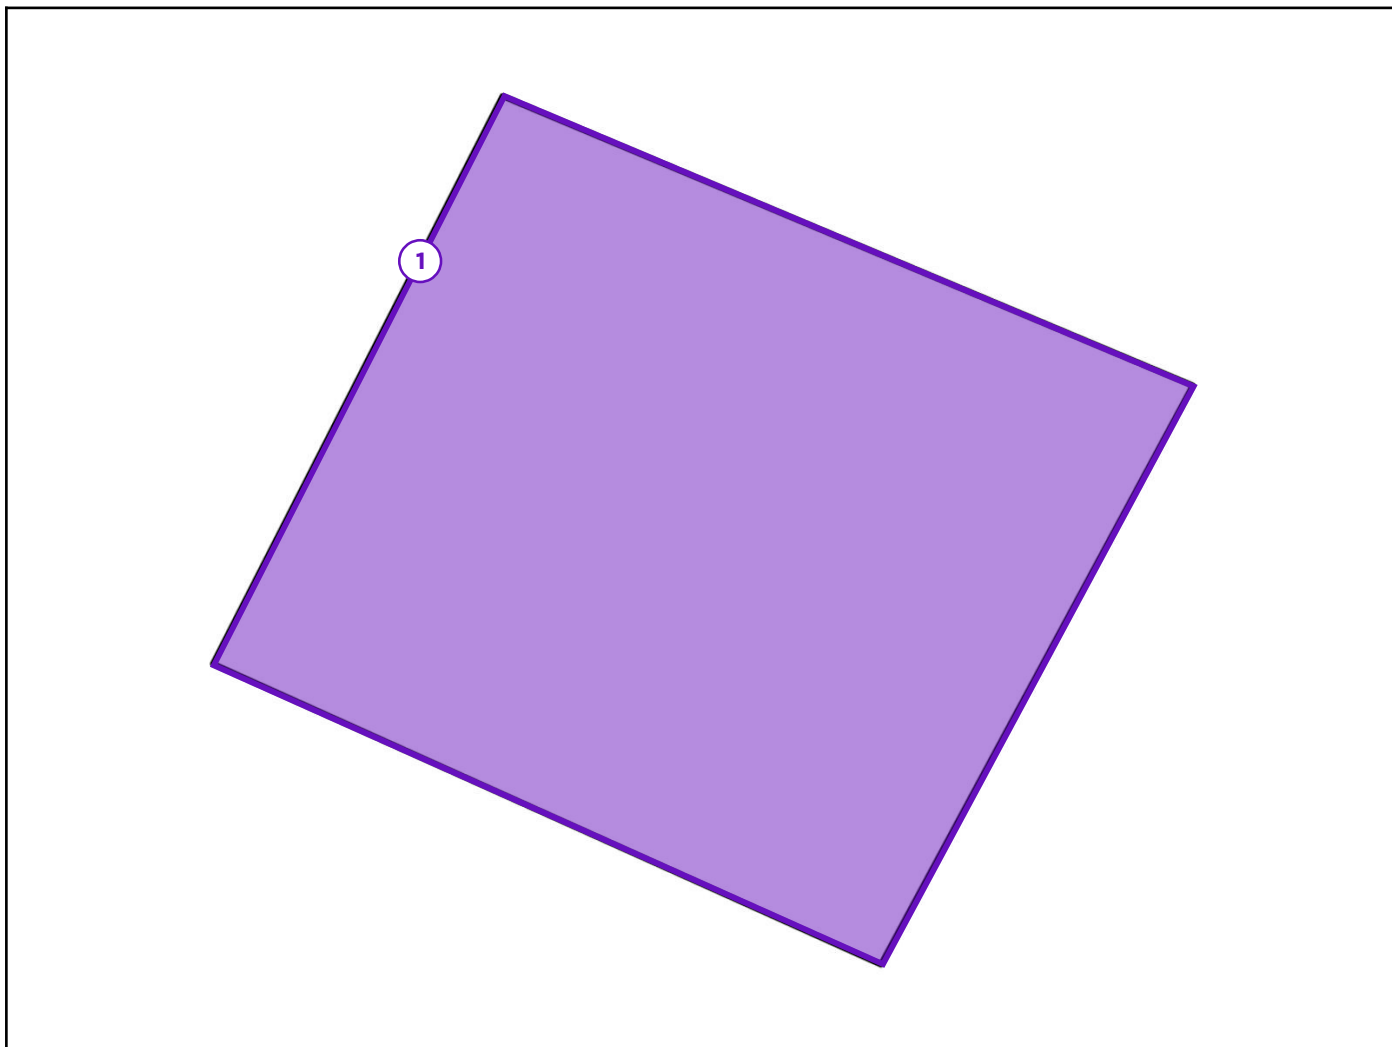
Plan 2.1: Tuinhuis

Beschrijving	Type	Actie
1. Tuinhuis	Advies	-

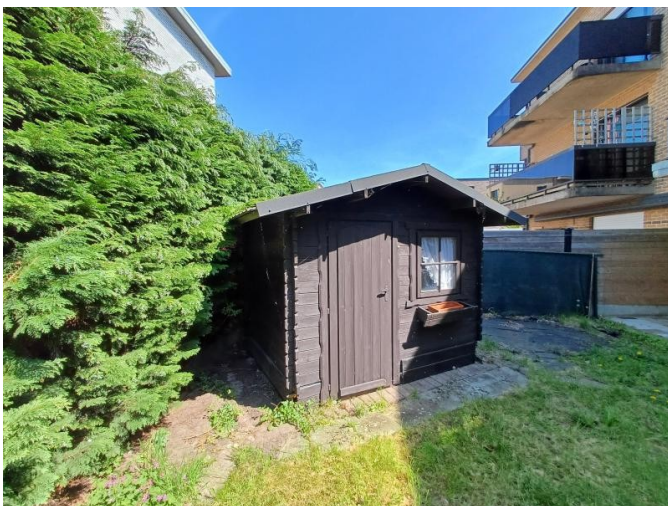
Vrije foto

Aan het tuinhuis werden geen verdachte materialen aangetroffen.

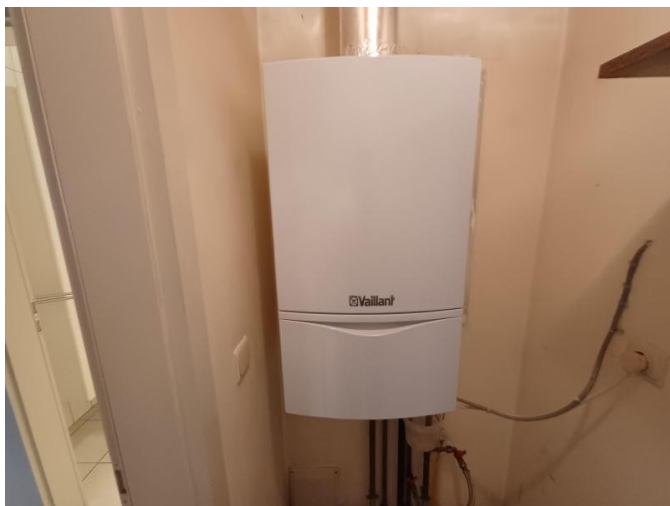
Vrije foto

De CV ketel dateert van 2022. Deze is niet verdacht.

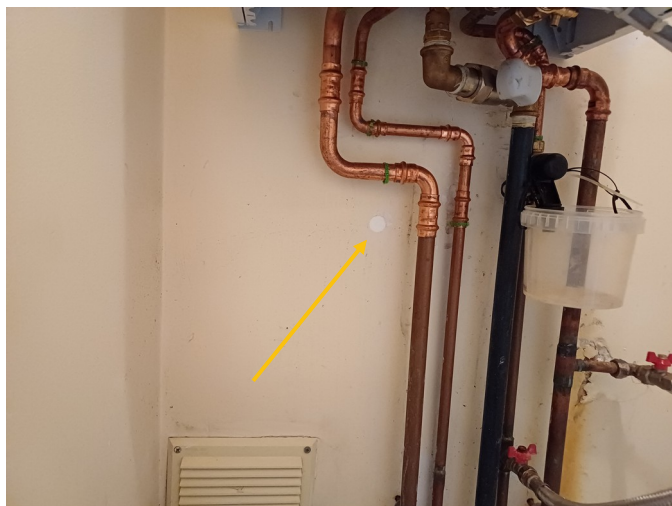
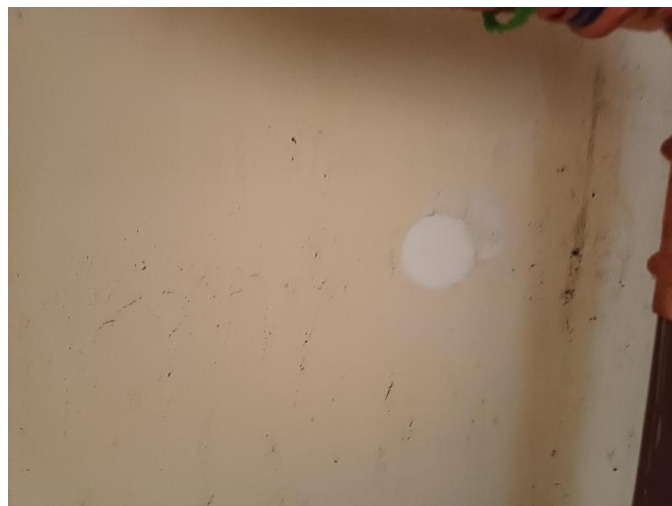
Fiche 3: Pleisterwerk muren

Geen asbest

#	Type	Referentie	Resultaat
3.1	Mengmonster	1	Geen asbest

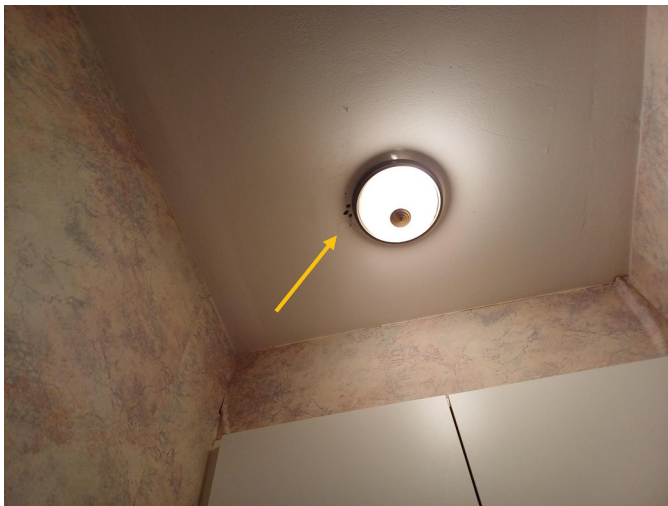
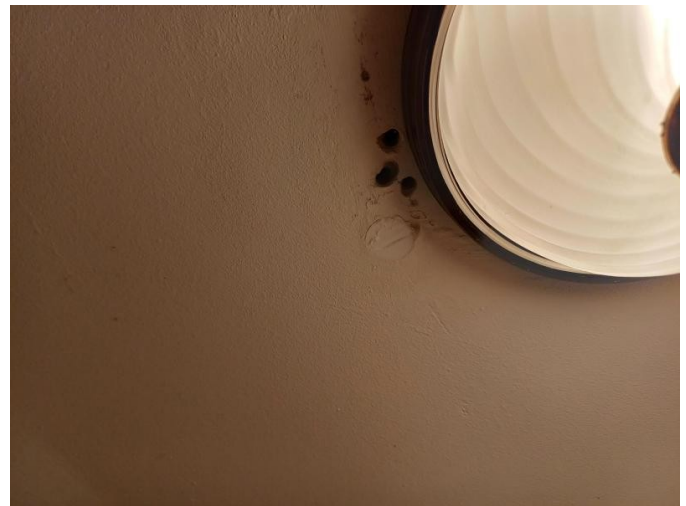
Fiche 4: Pleisterwerk plafonds

Geen asbest

#	Type	Referentie	Resultaat
4.1	Mengmonster	2	Geen asbest
