Asbestinventarisatetest

Bund 140/201, 2180 Antwerpen

Attestnummer : 20250506-000542.000

Uitgegeven op : 06.05.2025

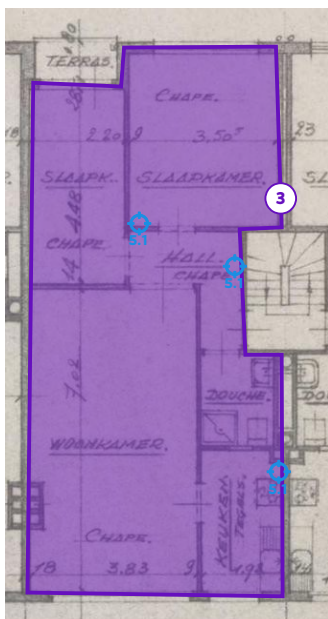
Plan 1.1: Plan

Fiche betreffende plafondafwerking is geldig over de gehele scope van inspectie.
Fiche betreffende onderliggende lagen is geldig over de gehele scope van inspectie.

Beschrijving	Type	Actie
2. Onderliggende lagen - vloeren - plafonden - tegels	Advies	-
3. Roofing - gemene delen	Advies	-
4. plafond afwerking	Advies	-
5. Pleisterwerk muur	Geen asbest	-
5.1 Code: MM01 Pleisterwerk muur	Mengmonster	-

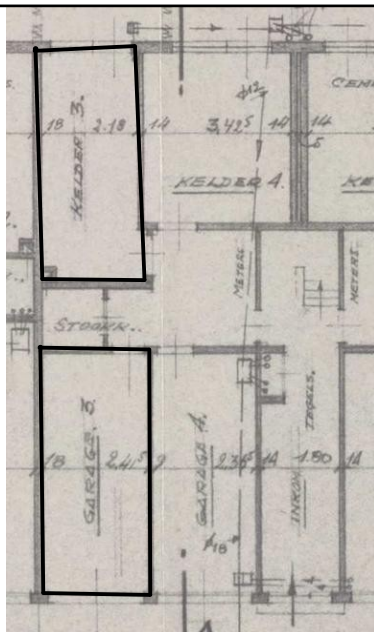
Plan 1.2: Kelder en garage

Fiche betreffende onderliggende lagen is geldig over de gehele scope van inspectie.

Beschrijving	Type	Actie
2. Onderliggende lagen - vloeren - plafonden - tegels	Advies	-

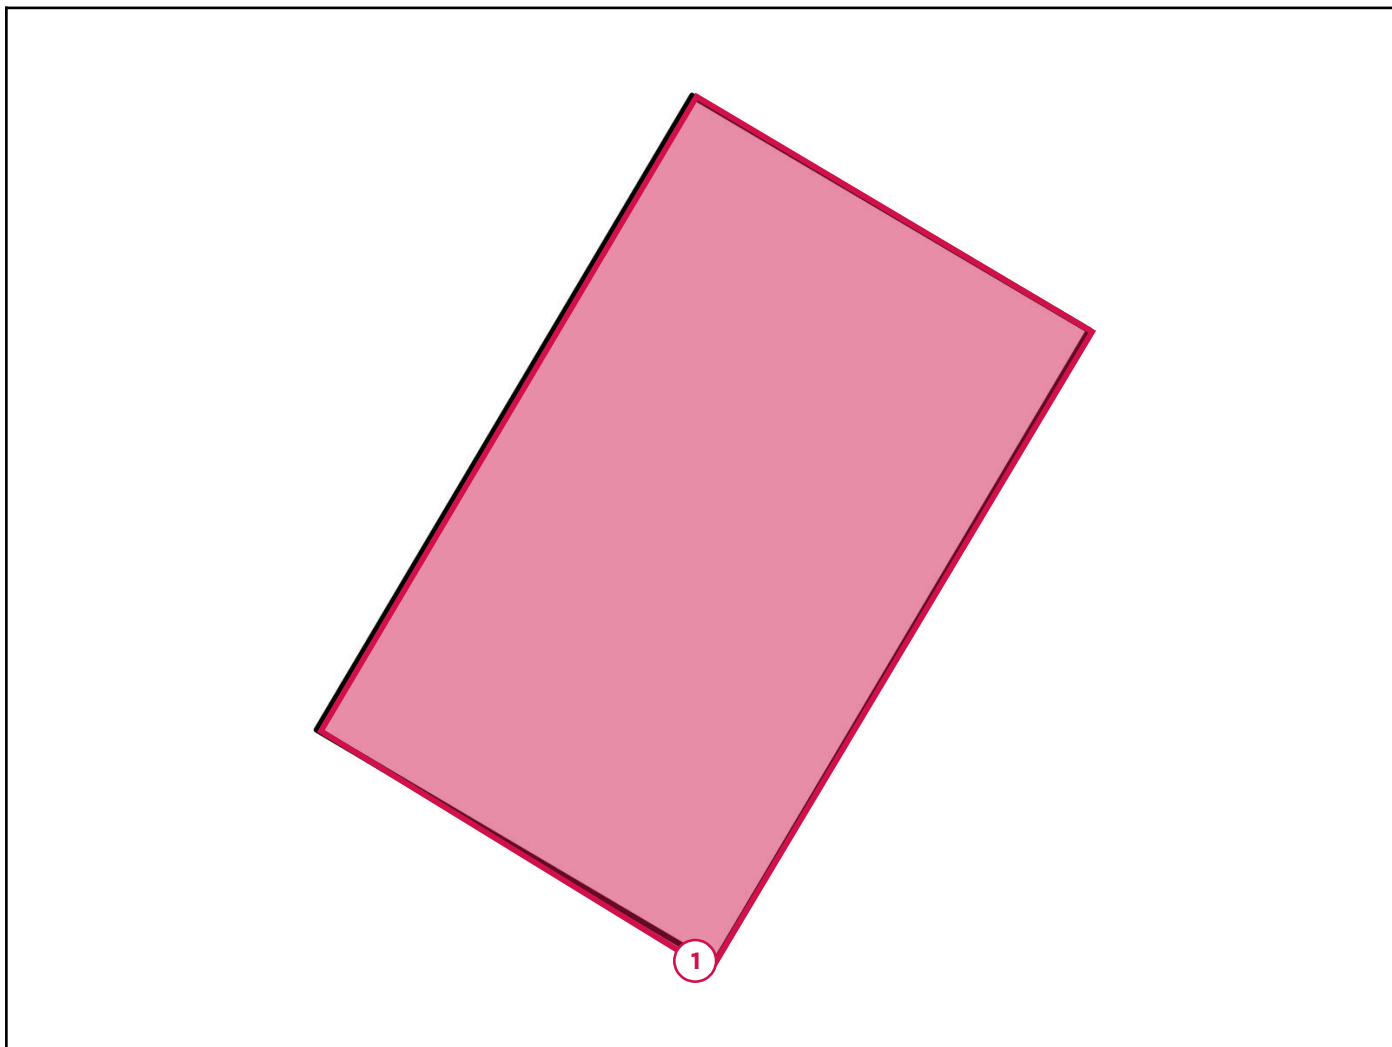
Plan 2.1: Tuinhuis

Beschrijving	Type	Actie
1. Golfplaten	Asbestmateriaal	Dringend verwijderen

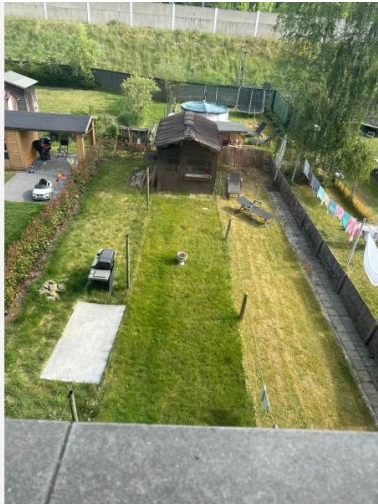
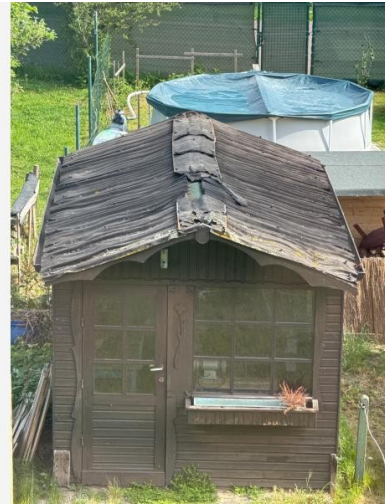
Het asbestmateriaal valt onder de mijlpaal van 2040.

Eindbeoordeling materiaalrisico	Hoog materiaalrisico en/of hoge kans op vezelvrijgave
---------------------------------	---

Gebondenheid	Categorie 1: hechtgebonden in oorsprong
Asbestsoort (vezeltype)	Crocidoliet aanwezig
Asbestconcentratie	Laag (< 50%)
Afschermingsgraad van het gehele materiaal	Geheel of deels (ook) vrij aan de binnenlucht
Toestand van het materiaal	Matig beschadigd, matig verweerd

Beschrijving	Golfplaten
Omgeving	Grenst aan binnen- en buitenlucht
Primaire drager	Schuin dak
Asbestmateriaal	Dak- en gevelbekleding - Golfplaat
Bindmiddel van asbestmateriaal	Bitumen (roofing, teer, asfalt)
Gebondenheid op basis van bindmiddel	Hecht
Hoeveelheid (oppervlakte - aantal)	<ul style="list-style-type: none">• 20,00 m² - 1 stuk
Totale oppervlakte	20,00 m ²
Eenvoudig bereikbaar	Ja
Bevestigingswijze	<ul style="list-style-type: none">• Onbekend
Identificatiemethode	Vaststelling zonder monstername
Destructieve handeling voor identificatie	Nee
Opmerking	Hoeveelheden zijn slechts een ruwe schatting en mogen niet gebruikt worden voor de opmaak van verwijderingsoffertes.

- Zorg voor een veilig beheer. Vermijd het beschadigen van het asbestmateriaal. Controleer de toestand jaarlijks op wijzigingen.
- Hemelwater dat afspoelt van asbestcement daken of gevels kan asbestdeeltjes bevatten. Gebruik het enkel voor gesloten circuits (bv. spoelen toiletten). Reinig na het vervangen van het dak of de gevel de dakgoten en regenwaterput of -ton om asbesthoudend sediment of slib te verwijderen
- Voer bijkomende staalname(s) uit.

- Eenvoudige handelingen: mag via doe-het-zelf of door werknemer(s) met opleidingsattest eenvoudige handelingen
De toepassing kan in zijn geheel verwijderd worden zonder verdere beschadiging door een werknemer met opleidingsattest eenvoudige handelingen.

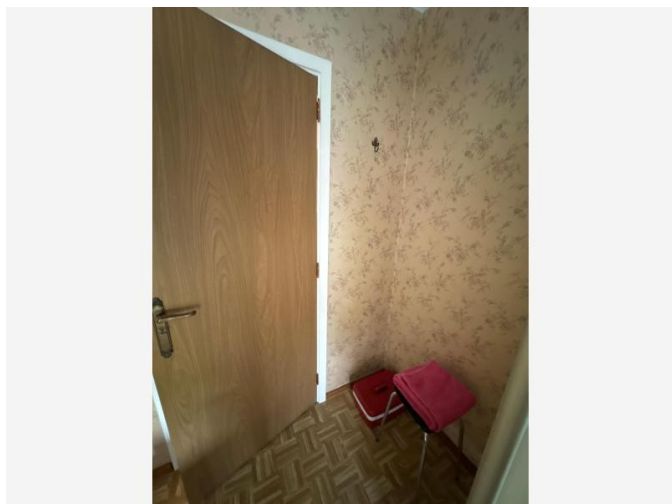
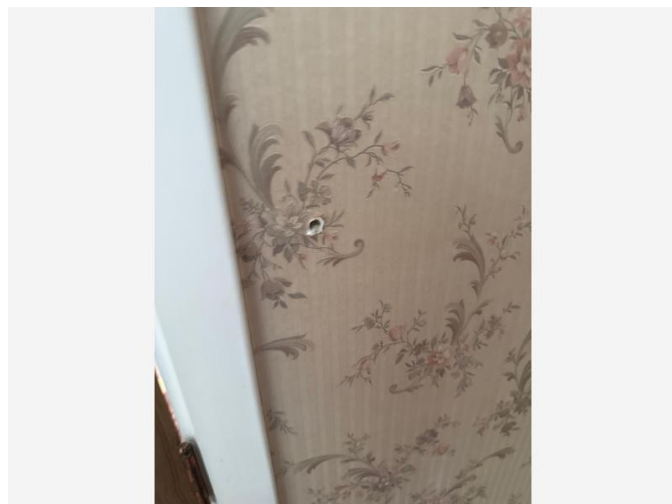
Geen asbest

#	Type	Referentie	Resultaat
5.1	Mengmonster	MM01 Pleisterwerk muur	Geen asbest

Beschrijving	Pleisterwerk muur
Omgeving	Binnen
Primaire drager	Binnenwand
Bindmiddel van materiaal	Gips - kalk
Gebondenheid op basis van bindmiddel	Niet-hechtgebonden
Hoeveelheid (oppervlakte - dikte - aantal)	• 100,00 m ² - 0,50 cm - 1 stuk
Totaal volume	0,50 m ³
Identificatiemethode	Vaststelling met monstername
Destructieve handeling voor identificatie	Nee
Opmerking	Binnenmuren bevatten pleisterwerk.
