# Asbestinventarisatattest

Brazilianenstraat 31, 2040 Antwerpen

Attestnummer : 20250514-000230.000

Uitgegeven op : 14.05.2025

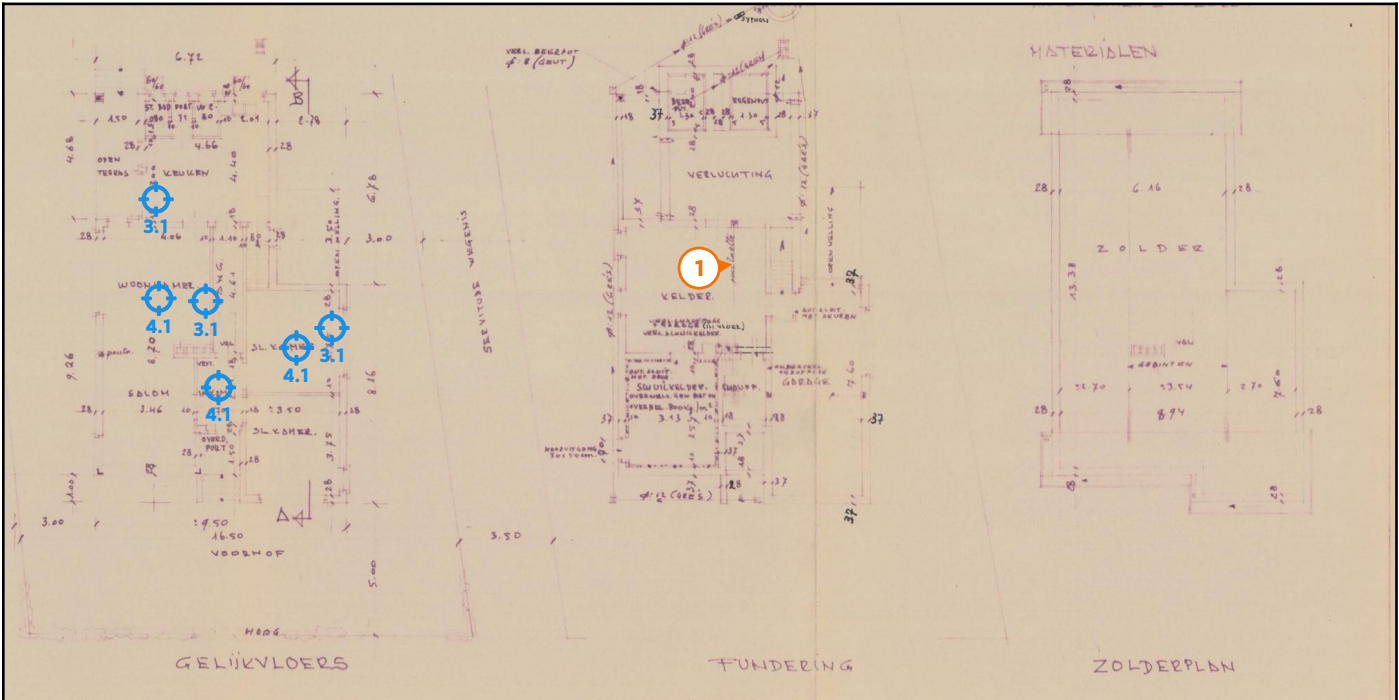
# Plan 1.1: Plan

Fiche betreffende onderliggende lagen is geldig over de gehele scope van inspectie.  
Binnenmuren bevatten pleisterwerk.  
Plafond bevat pleisterwerk.

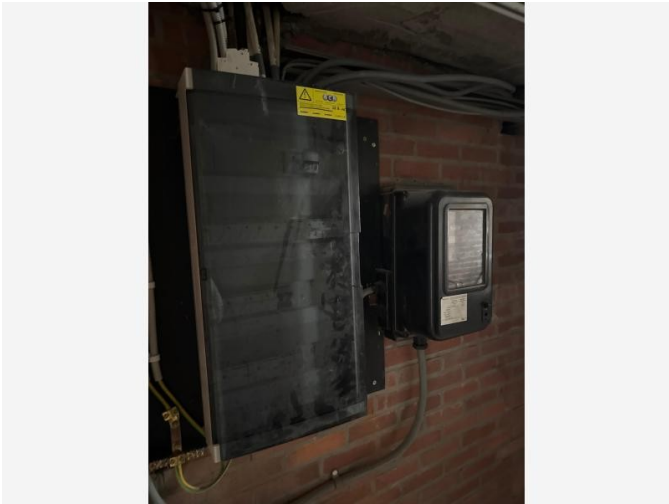
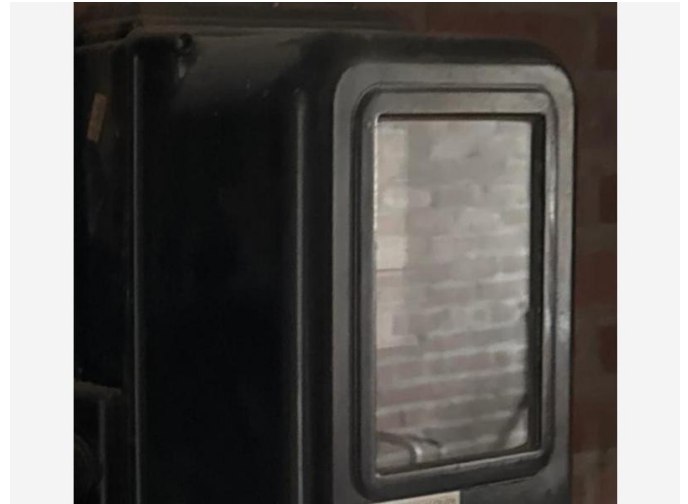
Het asbestmateriaal valt onder de mijlpaal van 2040.

| Eindbeoordeling materiaalrisico | Verhoogd materiaalrisico en/of verhoogde kans op vezelvrijgave |

| Asbestsoort (vezeltype) | Crocidoliet aanwezig |
| Toestand van het materiaal | Licht beschadigd, licht verweerd. Intact calciumsilicaatmateriaal of categorie III 'gebondenheid' |

| Beschrijving | Bakelieten elementen |
| Asbestmateriaal | Plaat, paneel, tablet - Type Bakeliet |

Verwijderen

- Zorg voor een veilig beheer. Vermijd het beschadigen van het asbestmateriaal. Controleer de toestand jaarlijks op wijzigingen.
- Voer bijkomende staalname(s) uit.

- Eenvoudige handelingen: mag via doe-het-zelf of door werknemer(s) met opleidingsattest eenvoudige handelingen  
De toepassing kan in zijn geheel verwijderd worden zonder verdere beschadiging.

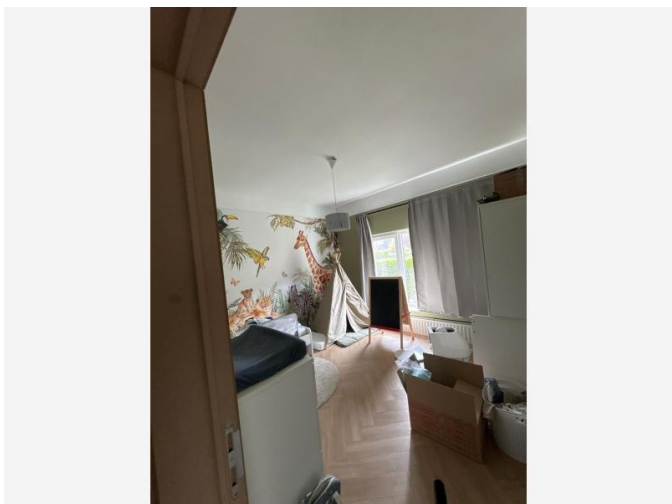
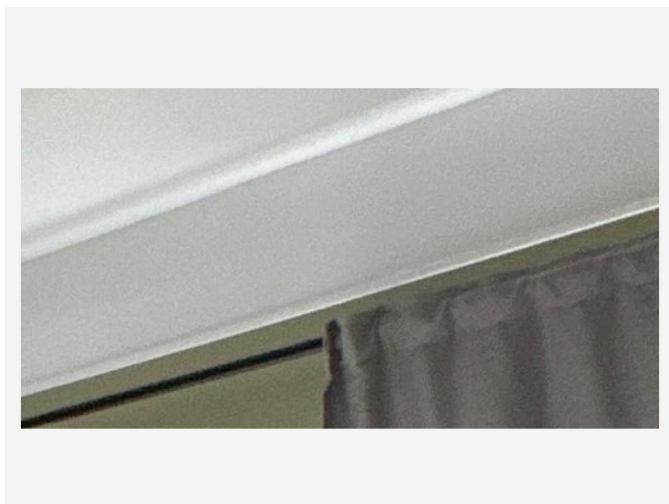
## Fiche 3: Pleisterwerk muur

Geen asbest

| # | Type | Referentie | Resultaat |
|---|---|---|---|
| 3.1 | Mengmonster | MM01 Pleisterwerk muur | Geen asbest |

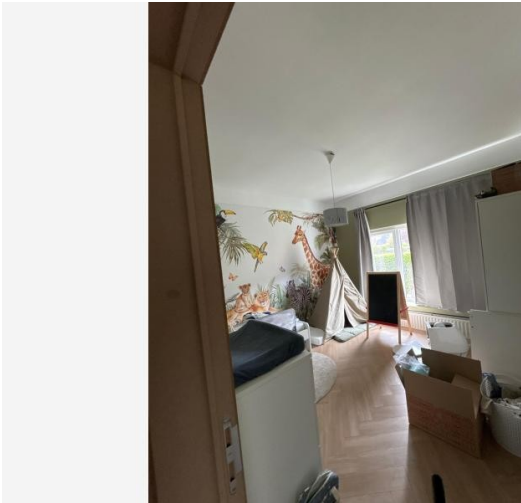
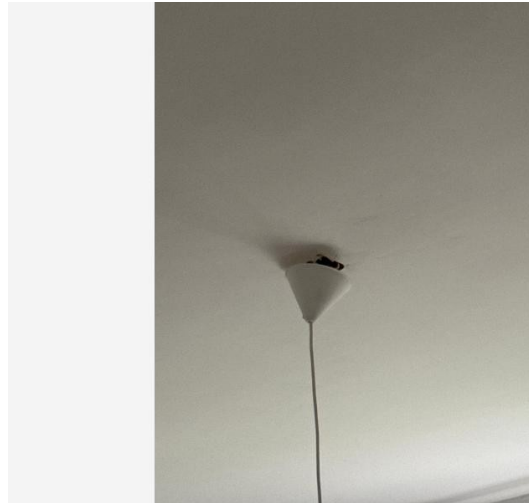
## Fiche 4: Pleisterwerk plafond

Geen asbest

| # | Type | Referentie | Resultaat |
|---|---|---|---|
| 4.1 | Mengmonster | MM02 Pleisterwerk plafond | Geen asbest |
