# Asbestinventarisat attest

Binnenpad 38, 2040 Antwerpen

Attestnummer : 20250522-000386.000

Uitgegeven op : 22.05.2025

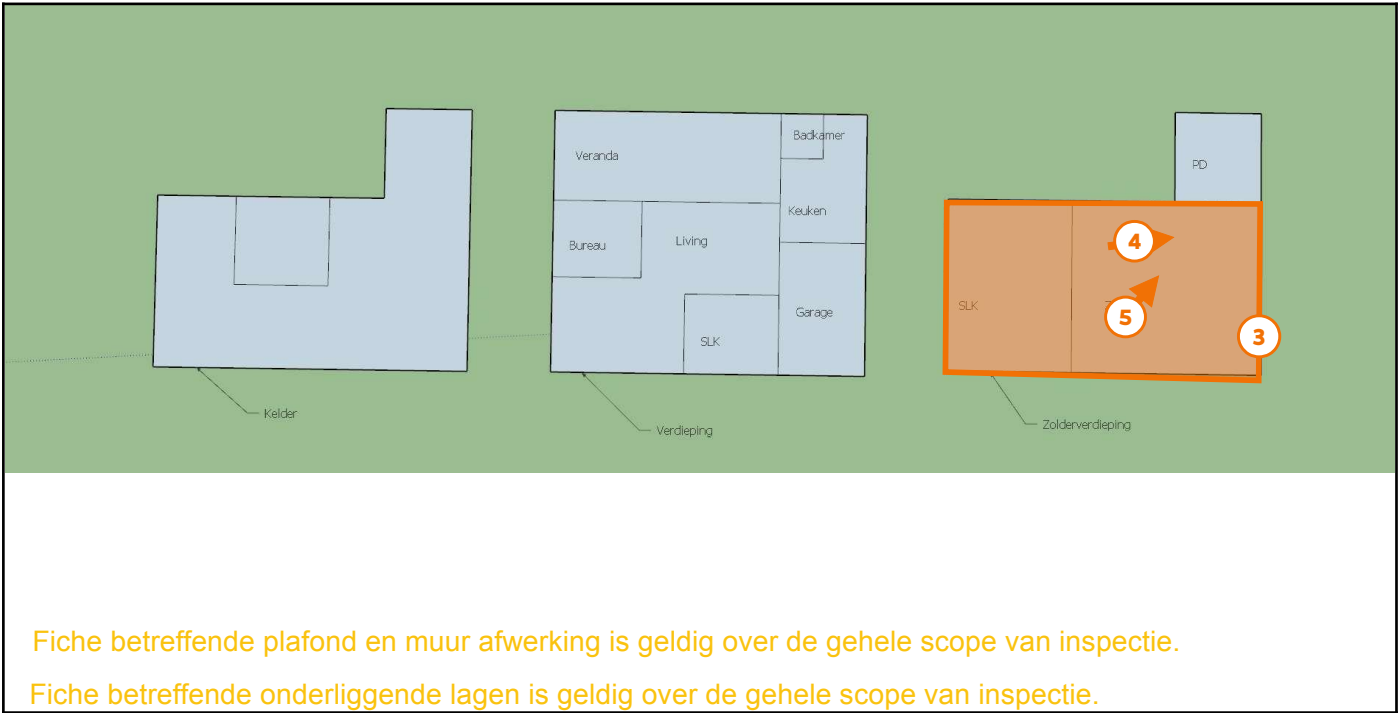
# Plan 1.1: Plan

| Beschrijving | Type | Actie |
|---|---|---|
| 3. Onderdakplaten | Asbestmateriaal | Verwijderen |
| 4. Buis | Asbestmateriaal | Verwijderen |
| 5. Rookgaskanaal | Asbestmateriaal | Verwijderen |

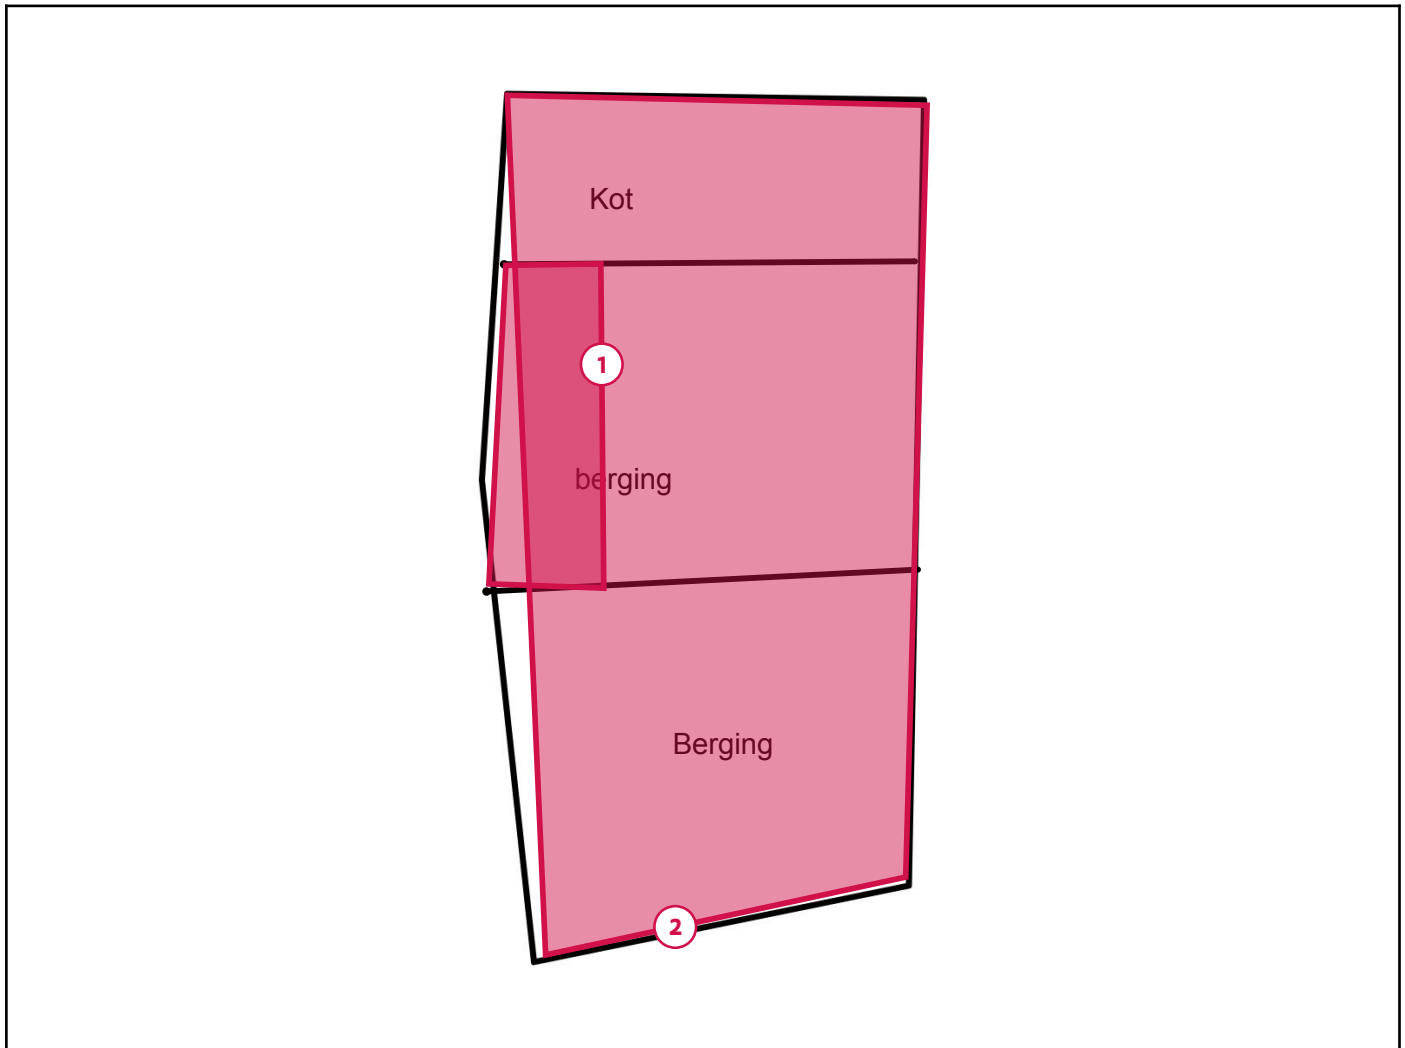
## Plan 2.1: Plan bijgebouwen

| Beschrijving | Type | Actie |
|---|---|---|
| 1. Golfplaten | Asbestmateriaal | Dringend verwijderen |
| 2. Golfplaten | Asbestmateriaal | Dringend verwijderen |

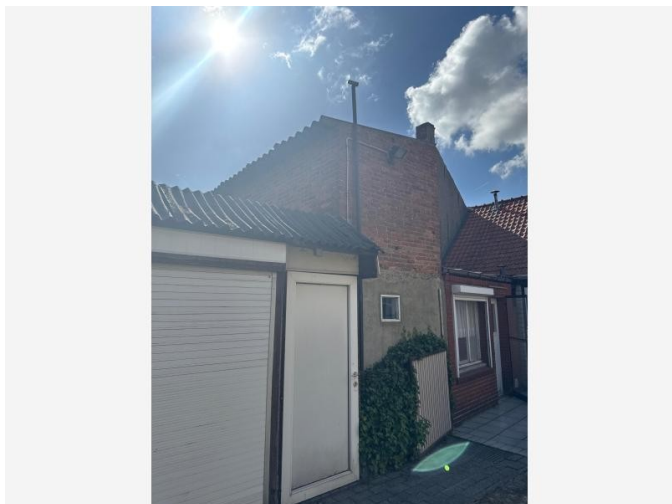
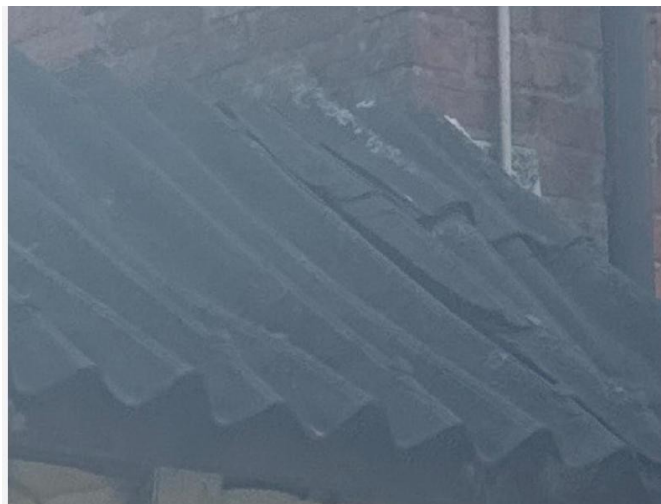
Het asbestmateriaal valt onder de mijlpaal van 2040.

| Eindbeoordeling materiaalrisico | Hoog materiaalrisico en/of hoge kans op vezelvrijgave |

| Asbestsoort (vezeltype) | Crocidoliet aanwezig |
| Asbestconcentratie | Laag (< 50%) |
| Toestand van het materiaal | Matig beschadigd, matig verweerd |

| Beschrijving | Golfplaten |
| Asbestmateriaal | Dak- en gevelbekleding - Golfplaat |
| Bindmiddel van asbestmateriaal | Bitumen (roofing, teer, asfalt) |

**Dringend verwijderen**

- Zorg voor een veilig beheer. Vermijd het beschadigen van het asbestmateriaal. Controleer de toestand jaarlijks op wijzigingen.

- Eenvoudige handelingen: mag via doe-het-zelf of door werknemer(s) met opleidingsattest eenvoudige handelingen  
De toepassing kan in zijn geheel verwijderd worden zonder verdere beschadiging door een werknemer met opleidingsattest eenvoudige handelingen.

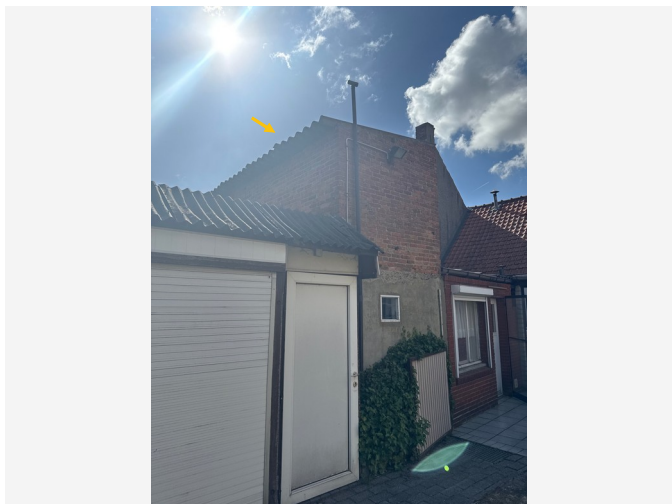
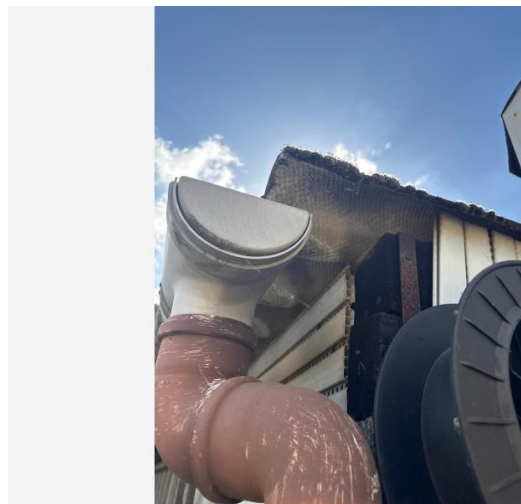
Het asbestmateriaal valt onder de mijlpaal van 2034.

| Eindbeoordeling materiaalisico | Hoog materiaalisico en/of hoge kans op vezelvrijgave |

| Asbestsoort (vezeltype) | Crocidoliet aanwezig |
| Toestand van het materiaal | Matig beschadigd, matig verweerd |

| Beschrijving | Golfplaten |
| Asbestmateriaal | Dak- en gevelbekleding - Golfplaat |
| Bindmiddel van asbestmateriaal | Cement |

**Dringend verwijderen**

- Zorg voor een veilig beheer. Vermijd het beschadigen van het asbestmateriaal. Controleer de toestand jaarlijks op wijzigingen.
- Hemelwater dat afspoelt van asbestcement daken of gevels kan asbestdeeltjes bevatten. Gebruik het enkel voor gesloten circuits (bv. spoelen toiletten). Reinig na het vervangen van het dak of de gevel de dakgoten en regenwaterput of -ton om asbesthoudend sediment of slib te verwijderen
- Voer bijkomende staalname(s) uit.

- Eenvoudige handelingen: mag via doe-het-zelf of door werknemer(s) met opleidingsattest eenvoudige handelingen  
De toepassing kan in zijn geheel verwijderd worden zonder verdere beschadiging door een werknemer met opleidingsattest eenvoudige handelingen.

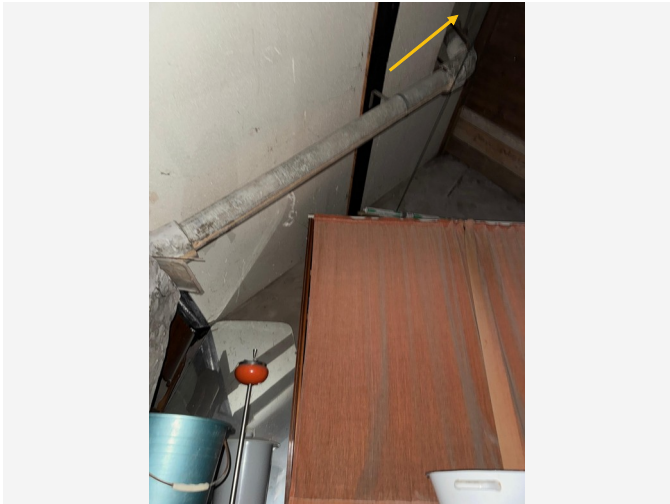
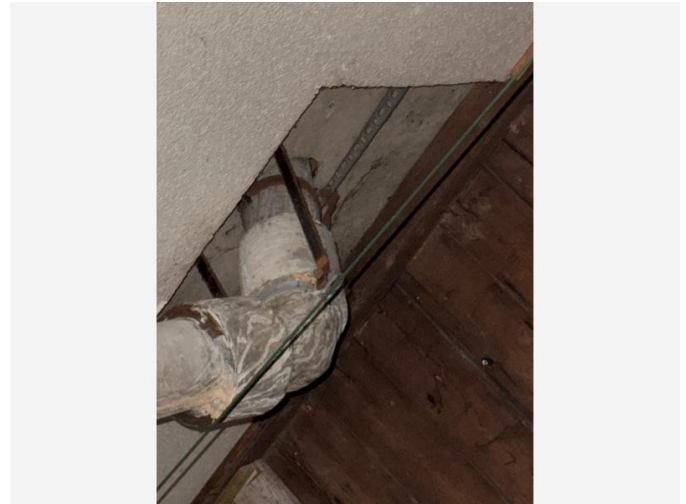
Het asbestmateriaal valt onder de mijlpaal van 2040.

| Eindbeoordeling materiaalrisico | Verhoogd materiaalrisico en/of verhoogde kans op vezelvrijgave |

| Asbestsoort (vezeltype) | Crocidoliet aanwezig |
| Toestand van het materiaal | Licht beschadigd, licht verweerd. Intact calciumsilicaatmateriaal of categorie III 'gebondenheid' |

| Beschrijving | Onderdakplaten |
| Asbestmateriaal | Plaat, paneel, tablet - Type Menuiserie |

Verwijderen

- Zorg voor een veilig beheer en verwijder dit asbestmateriaal wanneer het bij werken eenvoudig bereikbaar wordt. Controleer de toestand jaarlijks op wijzigingen.
- Hemelwater dat afspoelt van asbestcement daken of gevels kan asbestdeeltjes bevatten. Gebruik het enkel voor gesloten circuits (bv. spoelen toiletten). Reinig na het vervangen van het dak of de gevel de dakgoten en regenwaterput of -ton om asbesthoudend sediment of slib te verwijderen
- Voer bijkomende staalname(s) uit.

- Eenvoudige handelingen: enkel door erkend asbestverwijderaar  
De verwijdering van de toepassing kan niet gebeuren zonder verdere beschadiging gezien deze geklemd zit.

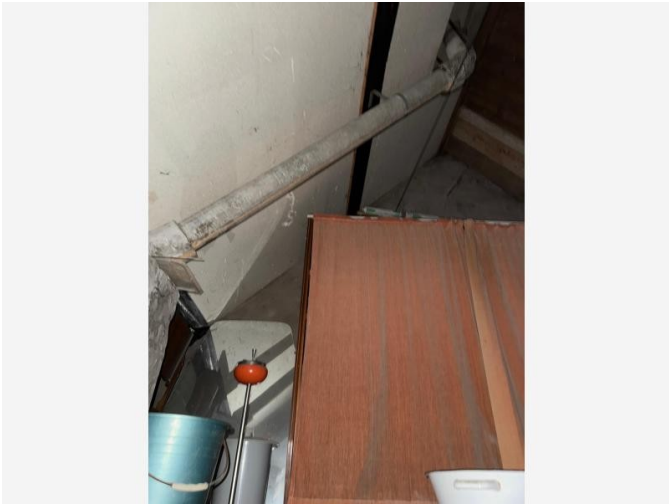
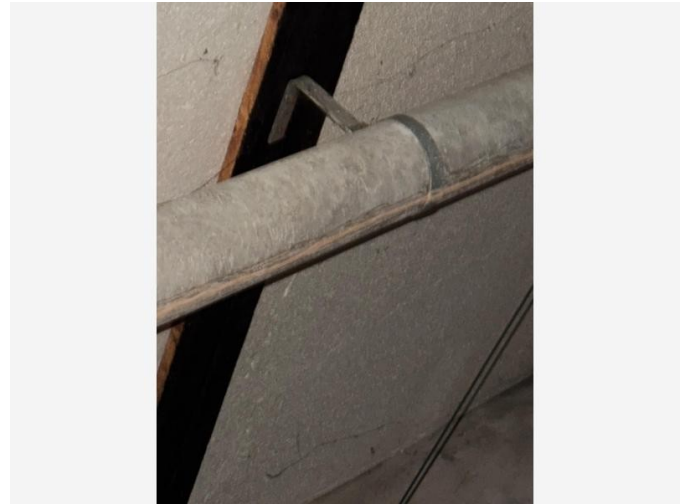
Het asbestmateriaal valt onder de mijlpaal van 2040.

| Eindbeoordeling materiaalrisico | Verhoogd materiaalrisico en/of verhoogde kans op vezelvrijgave |

| Asbestsoort (vezeltype) | Crocidoliet aanwezig |
| Toestand van het materiaal | Licht beschadigd, licht verweerd. Intact calciumsilicaatmateriaal of categorie III 'gebondenheid' |

| Beschrijving | Buis |
| Asbestmateriaal | Buis, koker, leiding, pijp, doorvoer |

Verwijderen

- Zorg voor een veilig beheer. Vermijd het beschadigen van het asbestmateriaal. Controleer de toestand jaarlijks op wijzigingen.
- Voer bijkomende staalname(s) uit.

- Eenvoudige handelingen: mag via doe-het-zelf of door werknemer(s) met opleidingsattest eenvoudige handelingen  
Indien de toepassing verwijderd kan worden zonder verdere beschadiging mag dit gebeuren door een werknemer met opleidingsattest eenvoudige handelingen.
- Eenvoudige handelingen: enkel door erkend asbestverwijderaar  
Indien de toepassing niet verwijderd kan worden zonder verdere beschadiging dient dit te gebeuren door een erkend verwijderaar.

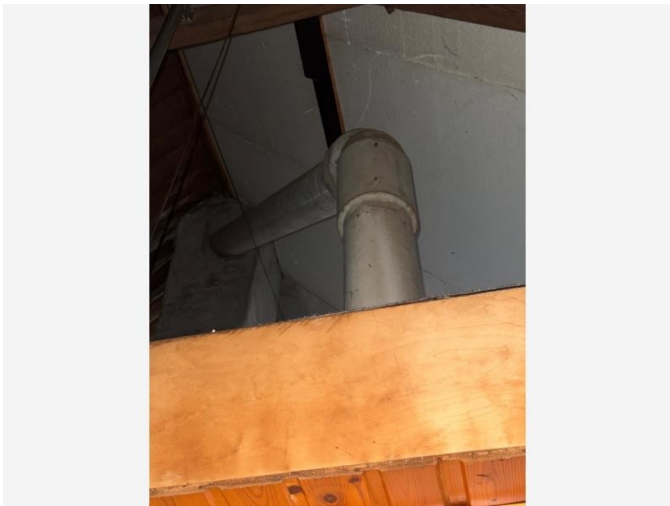
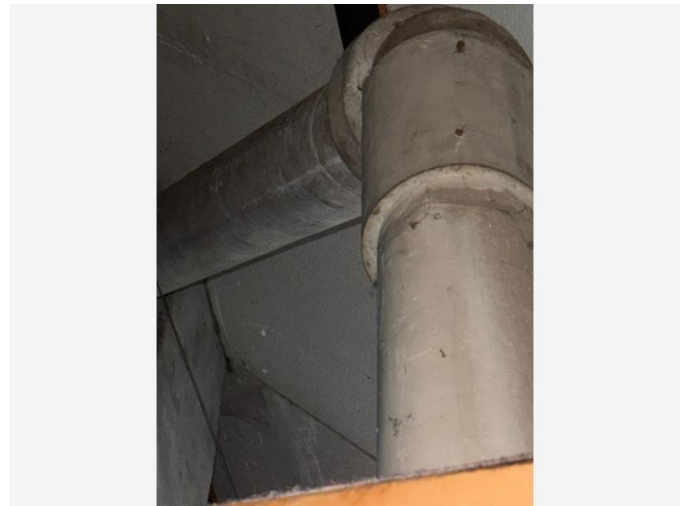
Het asbestmateriaal valt onder de mijlpaal van 2034.

| Eindbeoordeling materiaalrisico | Verhoogd materiaalrisico en/of verhoogde kans op vezelvrijgave |

| Asbestsoort (vezeltype) | Crocidoliet aanwezig |
| Toestand van het materiaal | Licht beschadigd, licht verweerd. Intact calciumsilicaatmateriaal of categorie III 'gebondenheid' |

| Beschrijving | Rookgaskanaal |
| Asbestmateriaal | Rookgaskanaal |

Verwijderen

- Zorg voor een veilig beheer en verwijder dit asbestmateriaal wanneer het bij werken eenvoudig bereikbaar wordt. Controleer de toestand jaarlijks op wijzigingen.
- Voer bijkomende staalname(s) uit.

- Eenvoudige handelingen: mag via doe-het-zelf of door werknemer(s) met opleidingsattest eenvoudige handelingen  
Indien de toepassing verwijderd kan worden zonder verdere beschadiging mag dit gebeuren door een werknemer met opleidingsattest eenvoudige handelingen.
- Eenvoudige handelingen: enkel door erkend asbestverwijderaar  
Indien de toepassing niet verwijderd kan worden zonder verdere beschadiging dient dit te gebeuren door een erkend verwijderaar.
