# Asbestinventarisatetest

Sint-Jansstraat 92, 2910 Essen

Attestnummer : 20230926-000510.000

**Niet-asbestveilig**

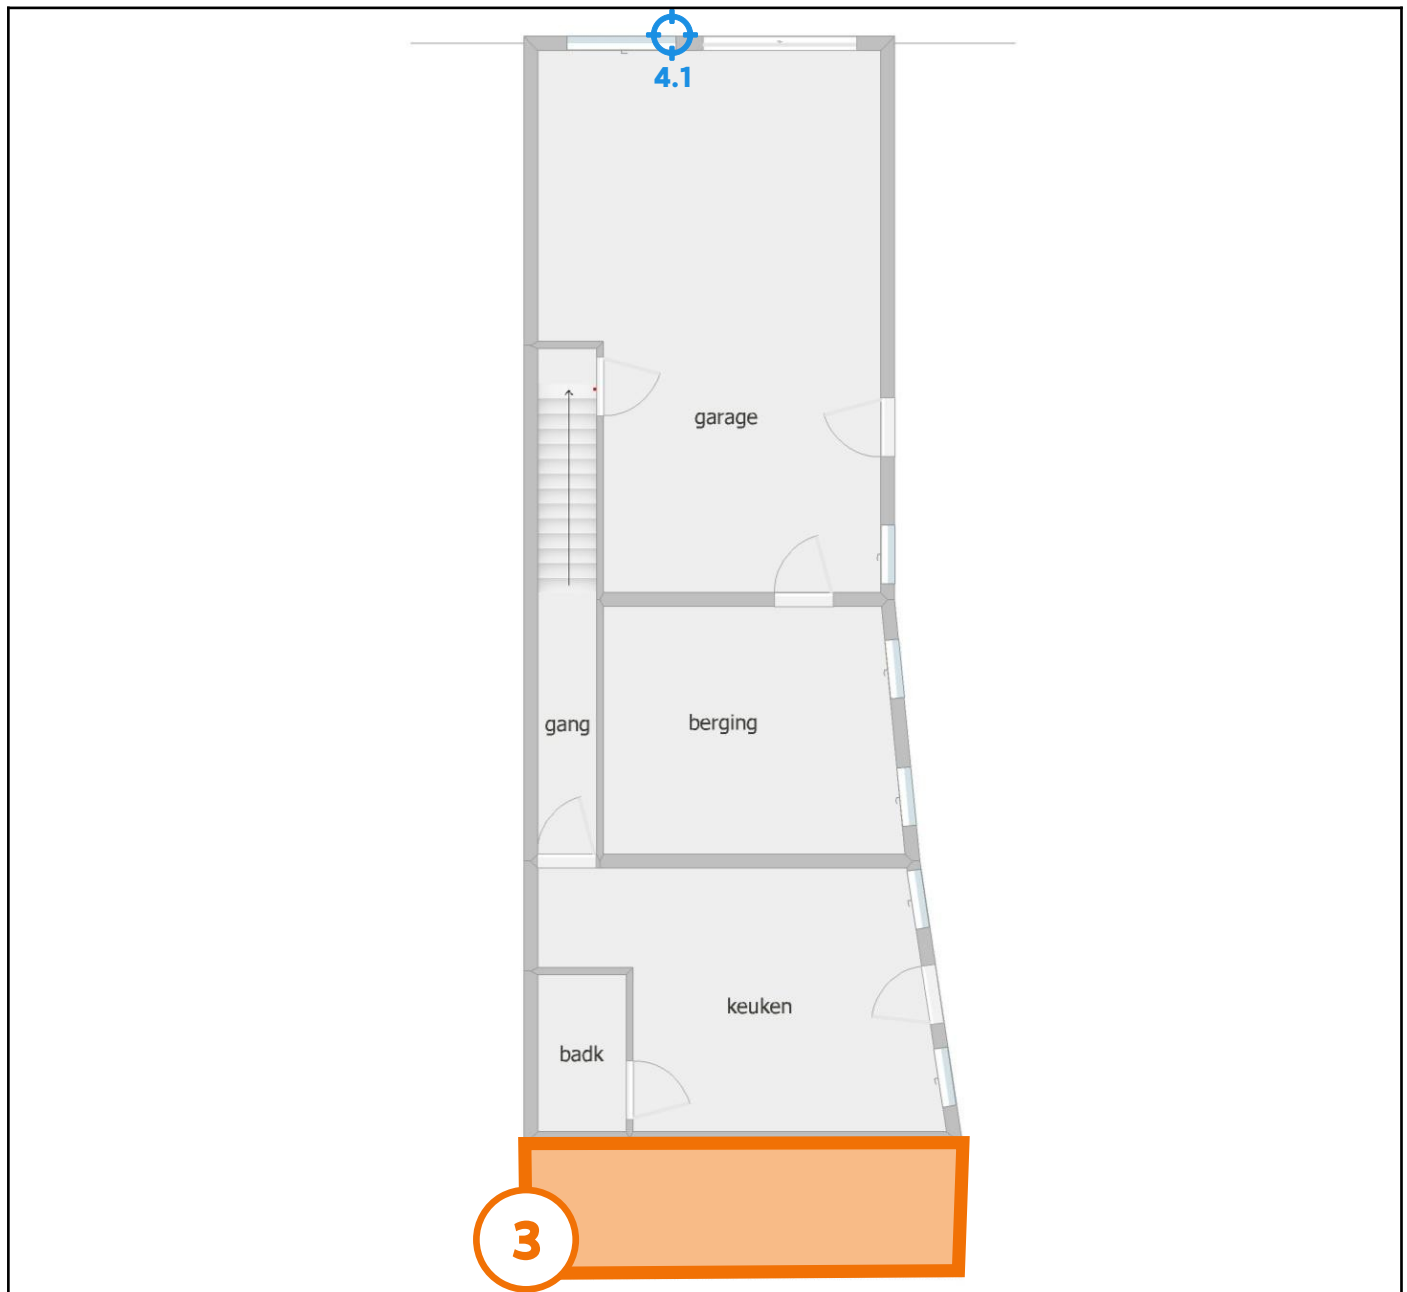
## Plan 1.1: Gelijkvloers

| Beschrijving | Type | Actie |
|---|---|---|
| 3. Golfplaten afdak | Asbestmateriaal | Verwijderen |

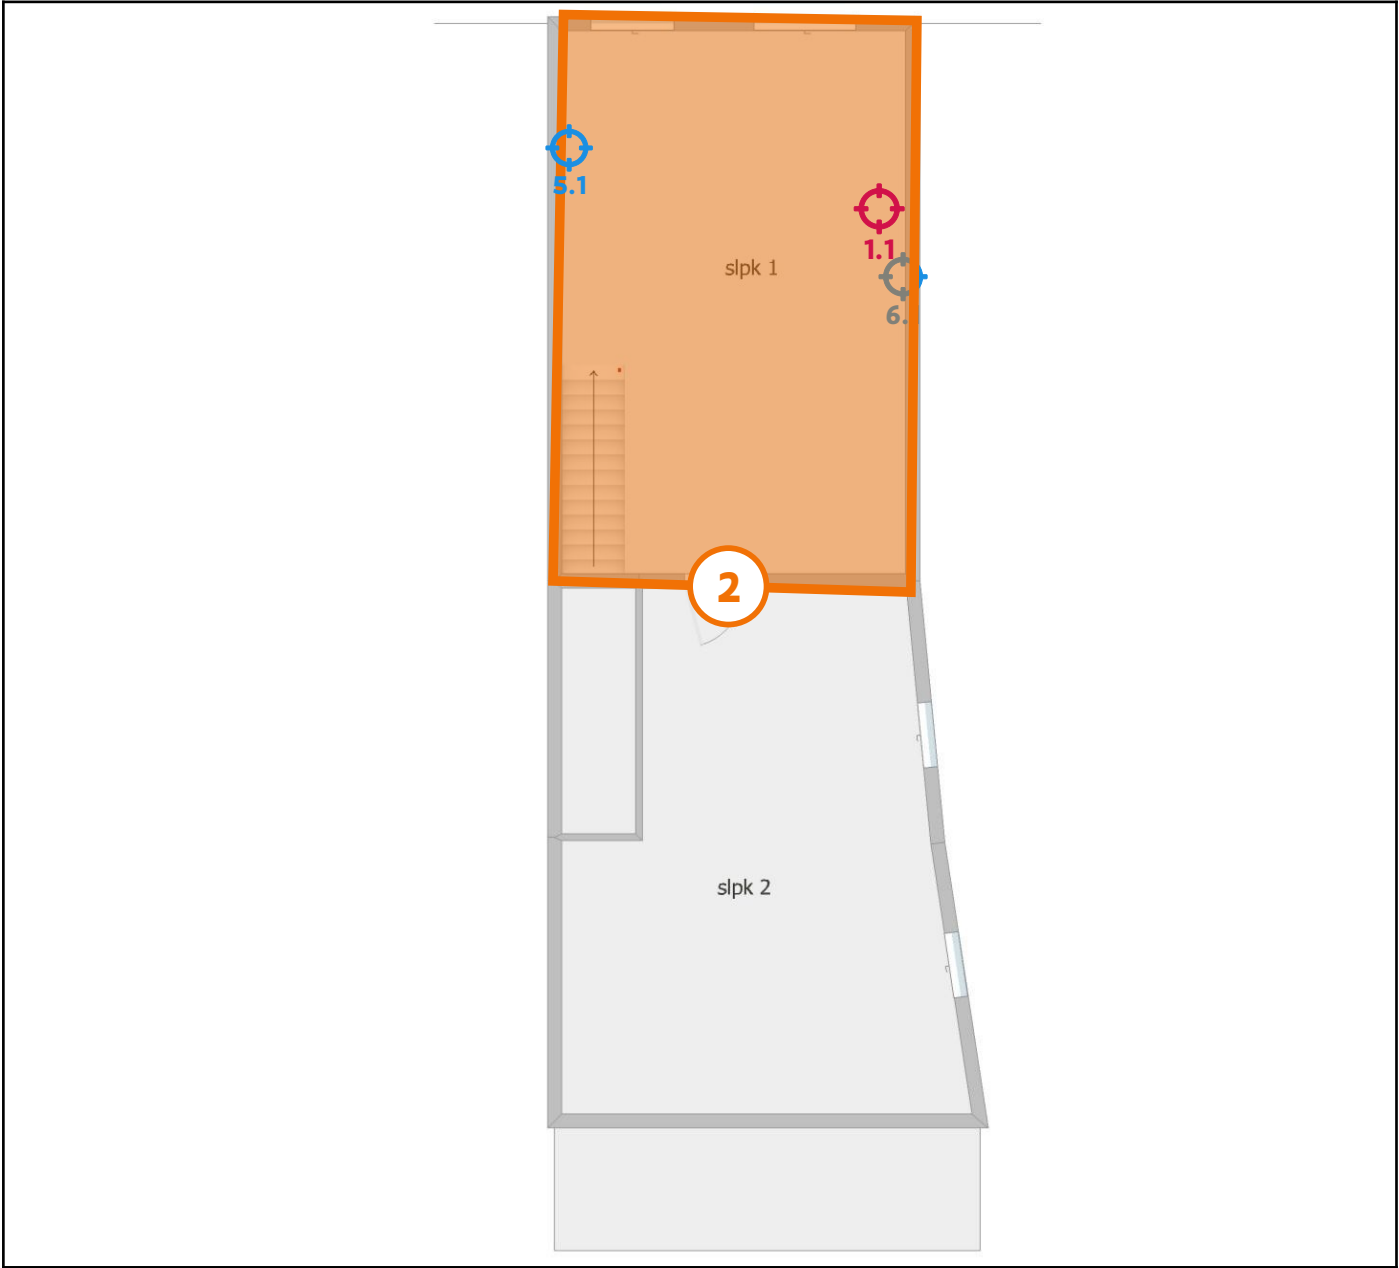
# Plan 1.2: Eerste verdieping

| Beschrijving | Type | Actie |
|---|---|---|
| 1. Afdichtingskoord haard | Asbestmateriaal | Dringend verwijderen |
| 2. Onderdakplaten | Asbestmateriaal | Verwijderen |

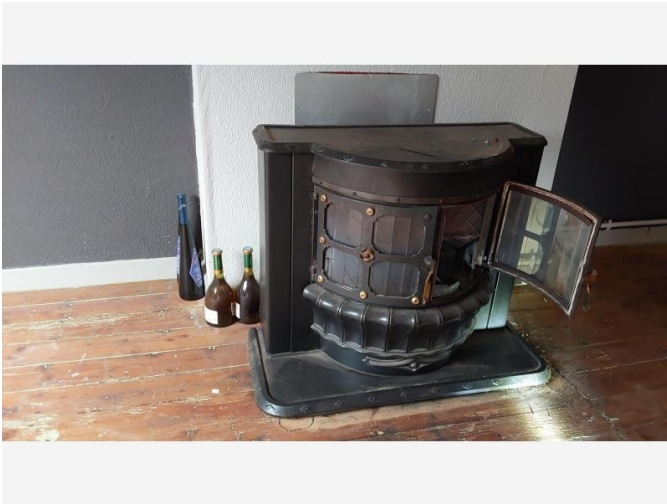
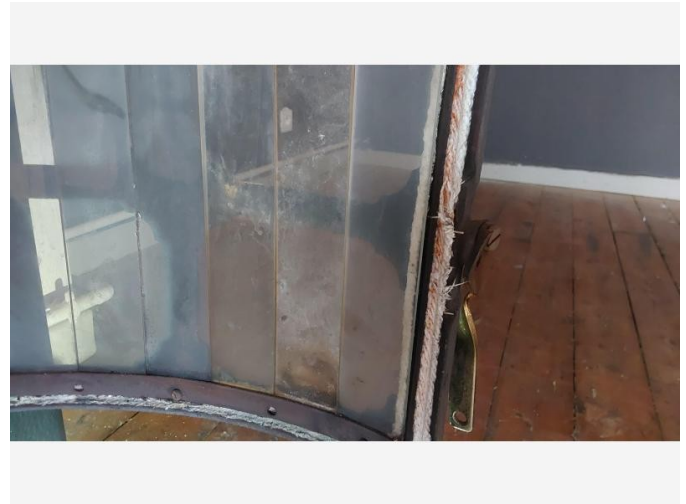
Het asbestmateriaal valt onder de mijlpaal van 2034.

**Dringend verwijderen**

| Eindbeoordeling materiaalrisico | Hoog materiaalrisico en/of hoge kans op vezelvrijgave |

| Gebondenheid | Categorie 3: niet-hechtgebonden met weinig of geen matrix |
| Asbestsoort (vezeltype) | Alleen chrysotiel |
| Asbestconcentratie | Hoog ( $\geq 50\%$ ) |
| Afschermingsgraad van het gehele materiaal | Geheel of deels (ook) vrij aan de binnenlucht |
| Toestand van het materiaal | Matig beschadigd, matig verweerd |

| # | Type | Referentie | Resultaat |
|---|---|---|---|
| 1.1 | Puntmonster | MM04 | Chrysotiel |

| Beschrijving | Afdichtingskoord haard |

- Scherm in afwachting van verwijdering het asbestmateriaal af van luchtstromingen en verstoring: bijvoorbeeld door het te verpakken, te fixeren, af te dekken, signalisatie - afbakening aan te brengen, ...
- Verwijder dit asbestmateriaal zo snel mogelijk. Volg de toestand goed op.

- Eenvoudige handelingen: enkel door erkend asbestverwijderaar  
Niet hechtgebonden toepassing in binnenomgeving.  
Verhoogde kans op emissie bij verwijdering.

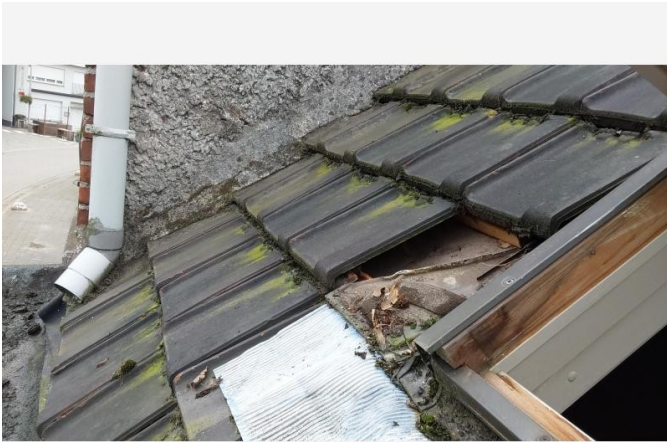
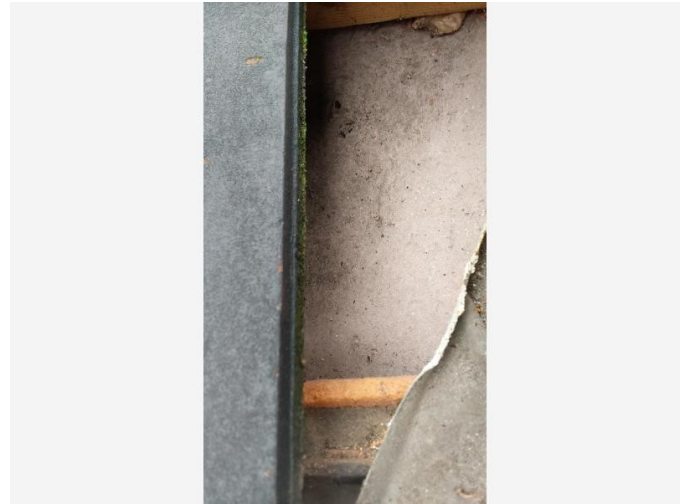
Verwijderen

| Eindbeoordeling materiaalrisico | Zeer laag materiaalrisico en/of zeer lage kans op vezelvrijgave |

| Gebondenheid | Categorie 1: hechtgebonden in oorsprong |
| Toestand van het materiaal | Onbeschadigd, niet verweerd |

| Beschrijving | Onderdakplaten |

- Zorg voor een veilig beheer en verwijder dit asbestmateriaal wanneer het bij werken eenvoudig bereikbaar wordt. Controleer de toestand jaarlijks op wijzigingen.

- Eenvoudige handelingen: mag via doe-het-zelf of door werknemer(s) met opleidingsattest eenvoudige handelingen  
Hechtgebonden toepassing.  
Weinig kans op emissie bij zorgvuldige verwijdering. Breuk te vermijden.

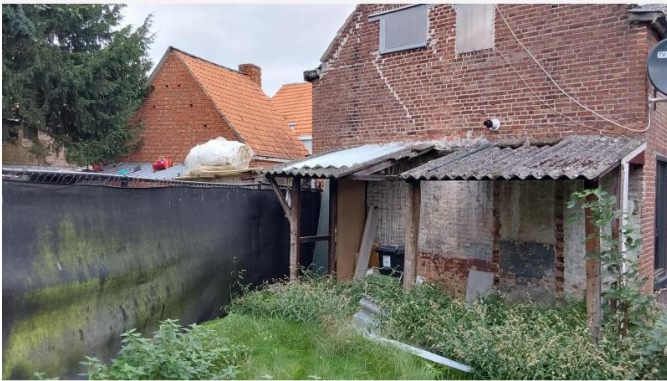
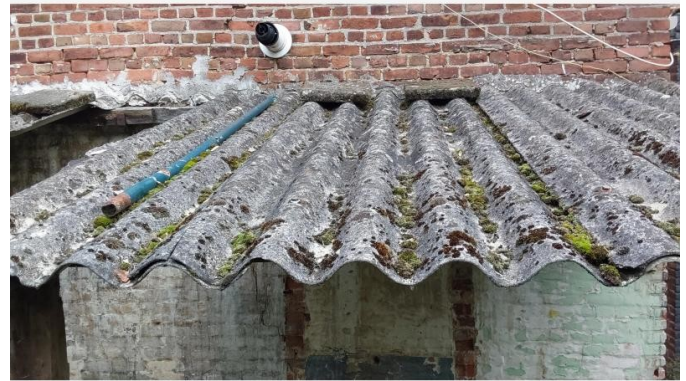
Verwijderen

| Eindbeoordeling materiaalisico | Verhoogd materiaalisico en/of verhoogde kans op vezelvrijgave |

| Gebondenheid | Categorie 1: hechtgebonden in oorsprong |
| Toestand van het materiaal | Zwaar beschadigd, zwaar verweerd |

| Beschrijving | Golfplaten afdak |

- Zorg voor een veilig beheer. Vermijd het beschadigen van het asbestmateriaal. Controleer de toestand jaarlijks op wijzigingen.
- Hemelwater dat afspoelt van asbestcement daken of gevels kan asbestdeeltjes bevatten. Gebruik het enkel voor gesloten circuits (bv. spoelen toiletten). Reinig na het vervangen van het dak of de gevel de dakgoten en regenwaterput of -ton om asbesthoudend sediment of slib te verwijderen

- Eenvoudige handelingen: mag via doe-het-zelf of door werknemer(s) met opleidingsattest eenvoudige handelingen  
Hechtgebonden toepassing in buitenomgeving.

Breuk van het materiaal te vermijden, en zorgvuldig te verwijderen indien er geen andere personen in de buurt zijn.

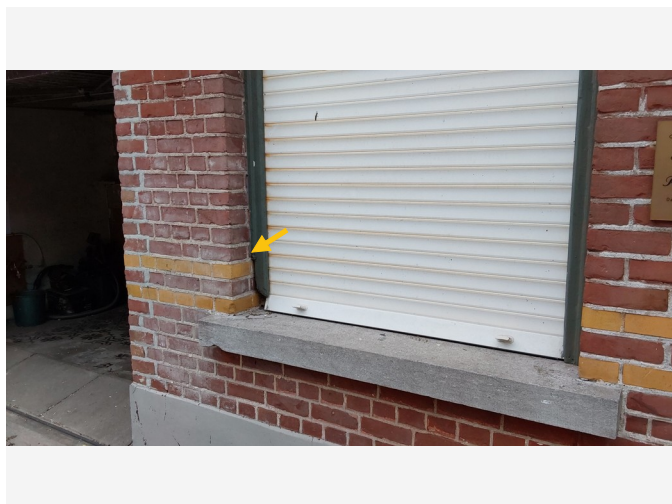
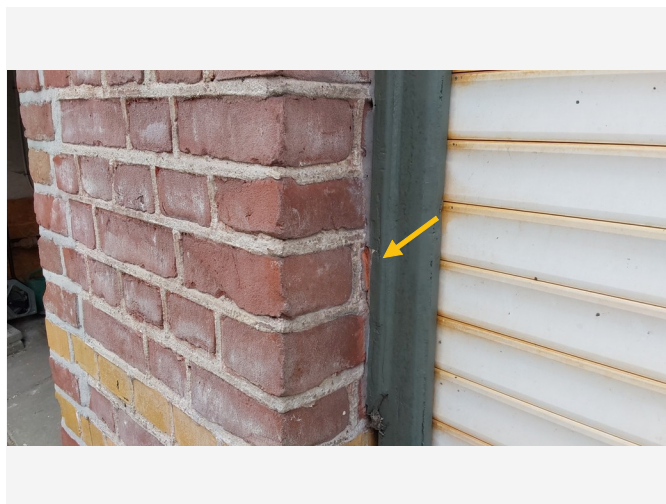
## Fiche 4: Mastiek buitenschrijnwerk

Geen asbest

| # | Type | Referentie | Resultaat |
|---|---|---|---|
| 4.1 | Mengmonster | MM03 | Geen asbest |

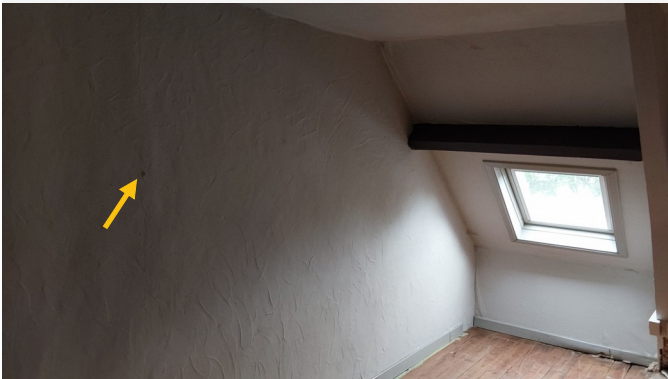
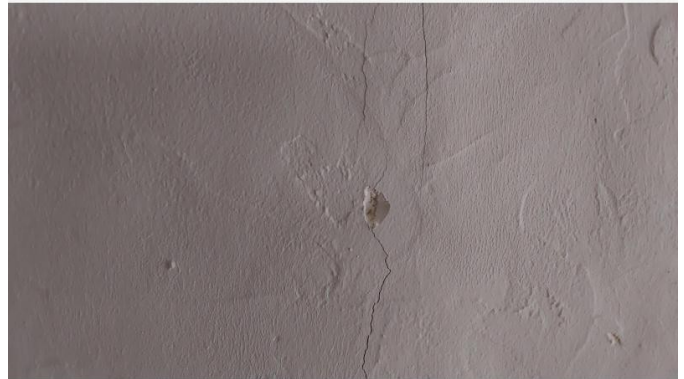
## Fiche 5: Pleister wanden

Geen asbest

| # | Type | Referentie | Resultaat |
|---|---|---|---|
| 5.1 | Mengmonster | MM02 | Geen asbest |

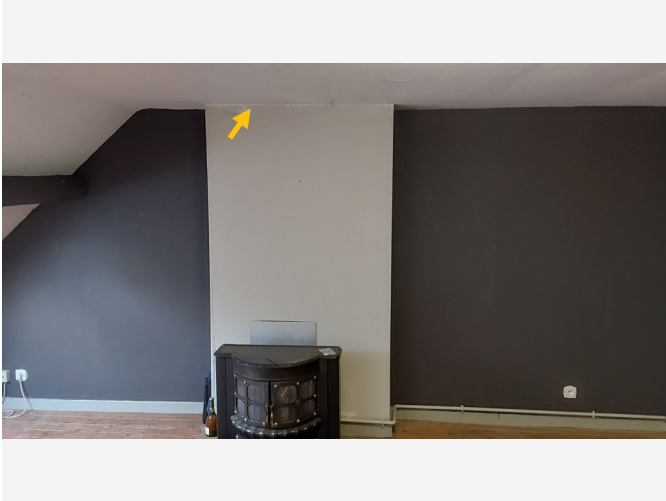
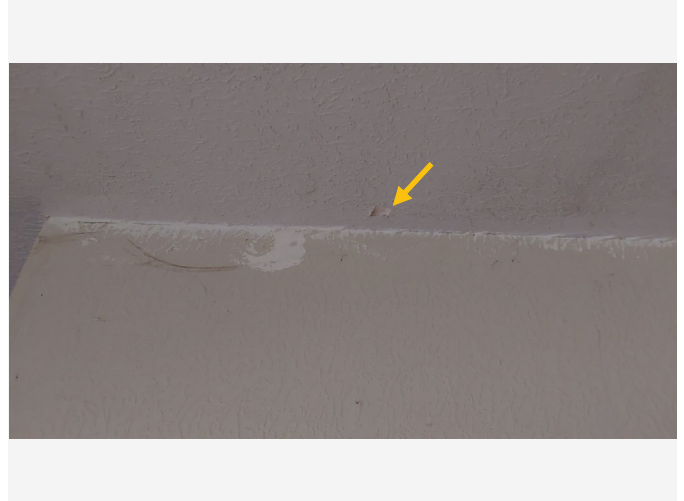
## Fiche 6: Pleister plafonds

Geen asbest

| # | Type | Referentie | Resultaat |
|---|---|---|---|
| 6.1 | Mengmonster | MM01 | Geen asbest |
