# Asbestinventarisatattest

De Keyserhoeve 26, 2040 Antwerpen

Attestnummer : 20250416-000430.000

Uitgegeven op : 16.04.2025

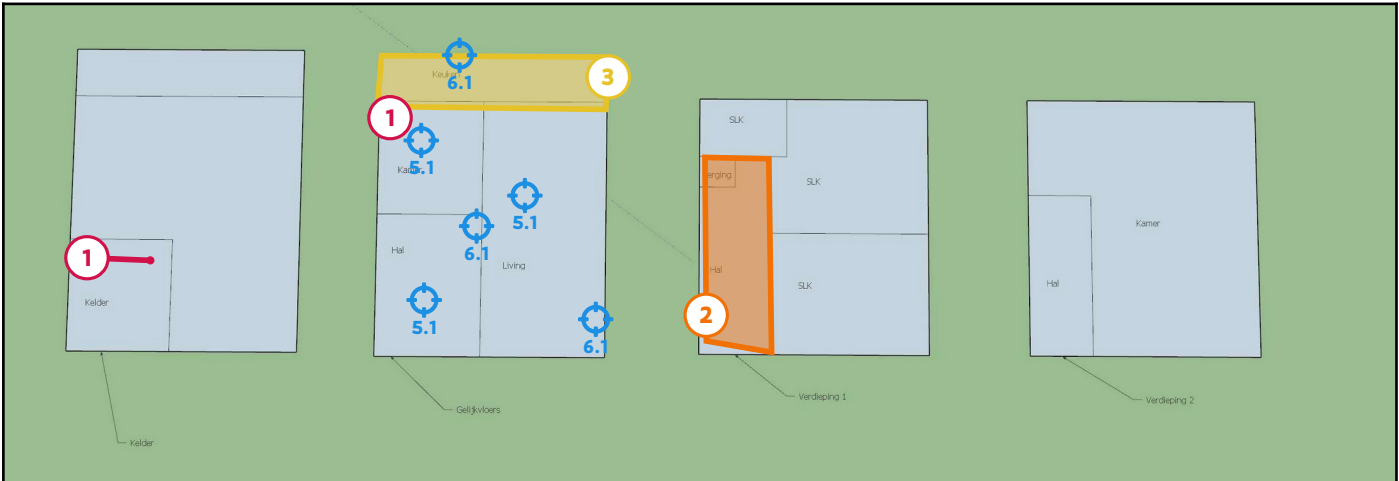
# Plan 1.1: Plan Woning

| Beschrijving | Type | Actie |
|---|---|---|
| 1. Leidingisolatie | Asbestmateriaal | Dringend verwijderen |
| 2. Vloerzeil | Asbestmateriaal | Verwijderen |
| 3. Roofing | Asbestmateriaal | Zorgvuldig beheren |
| 4. Onderliggende lagen - vloeren - plafonden - tegels | Advies | - |

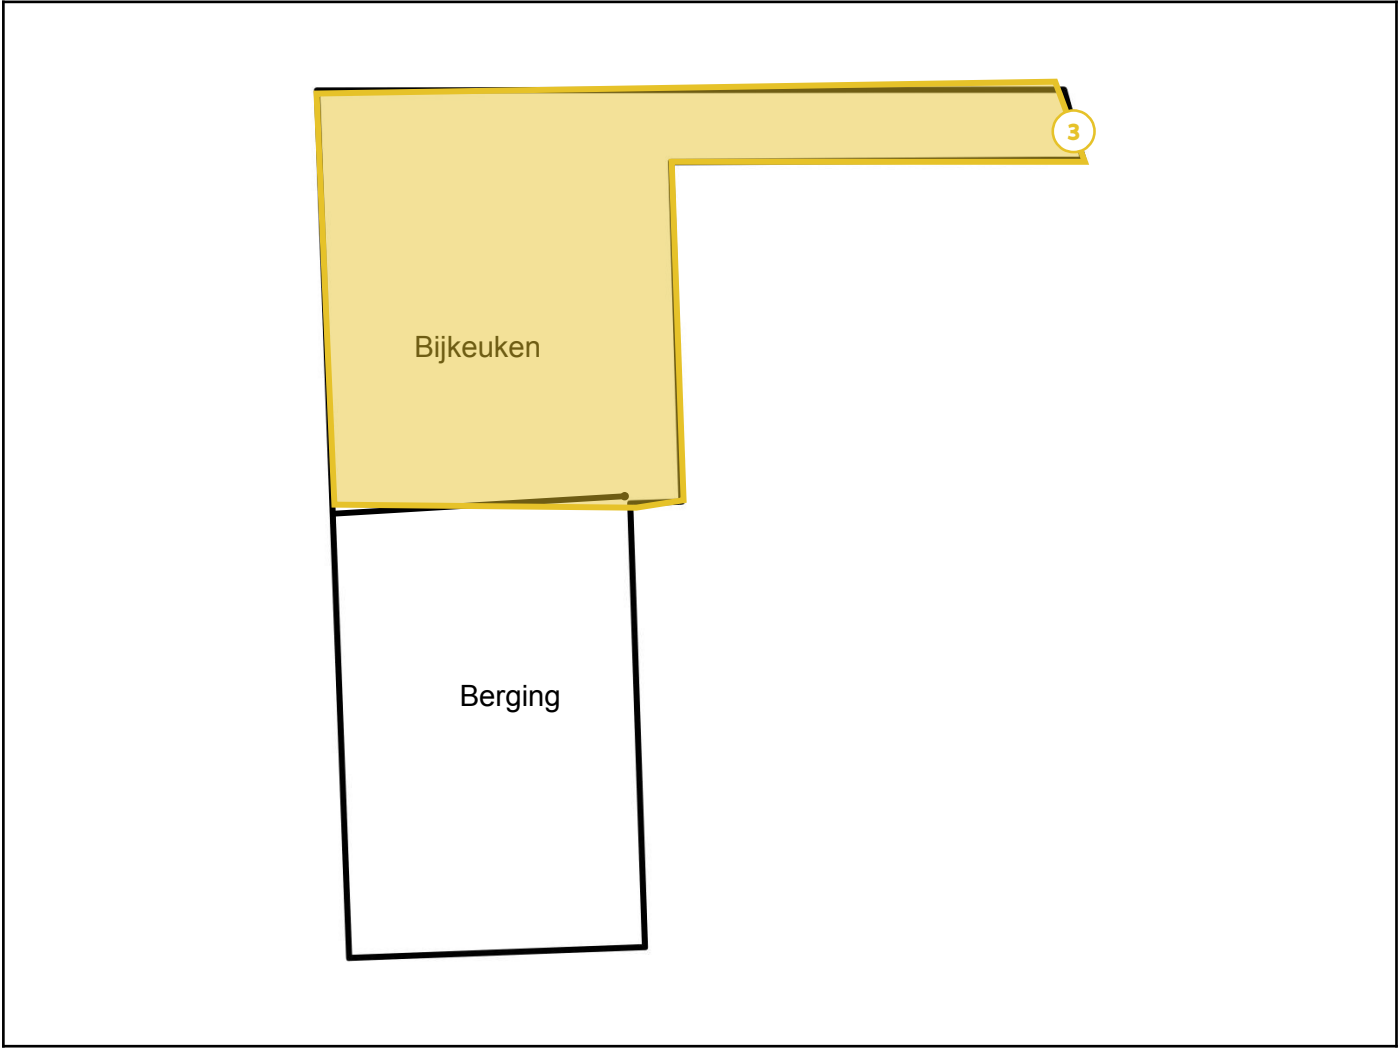
# Plan 2.1: Bijgebouwen

| Beschrijving | Type | Actie |
|---|---|---|
| 3. Roofing | Asbestmateriaal | Zorgvuldig beheren |

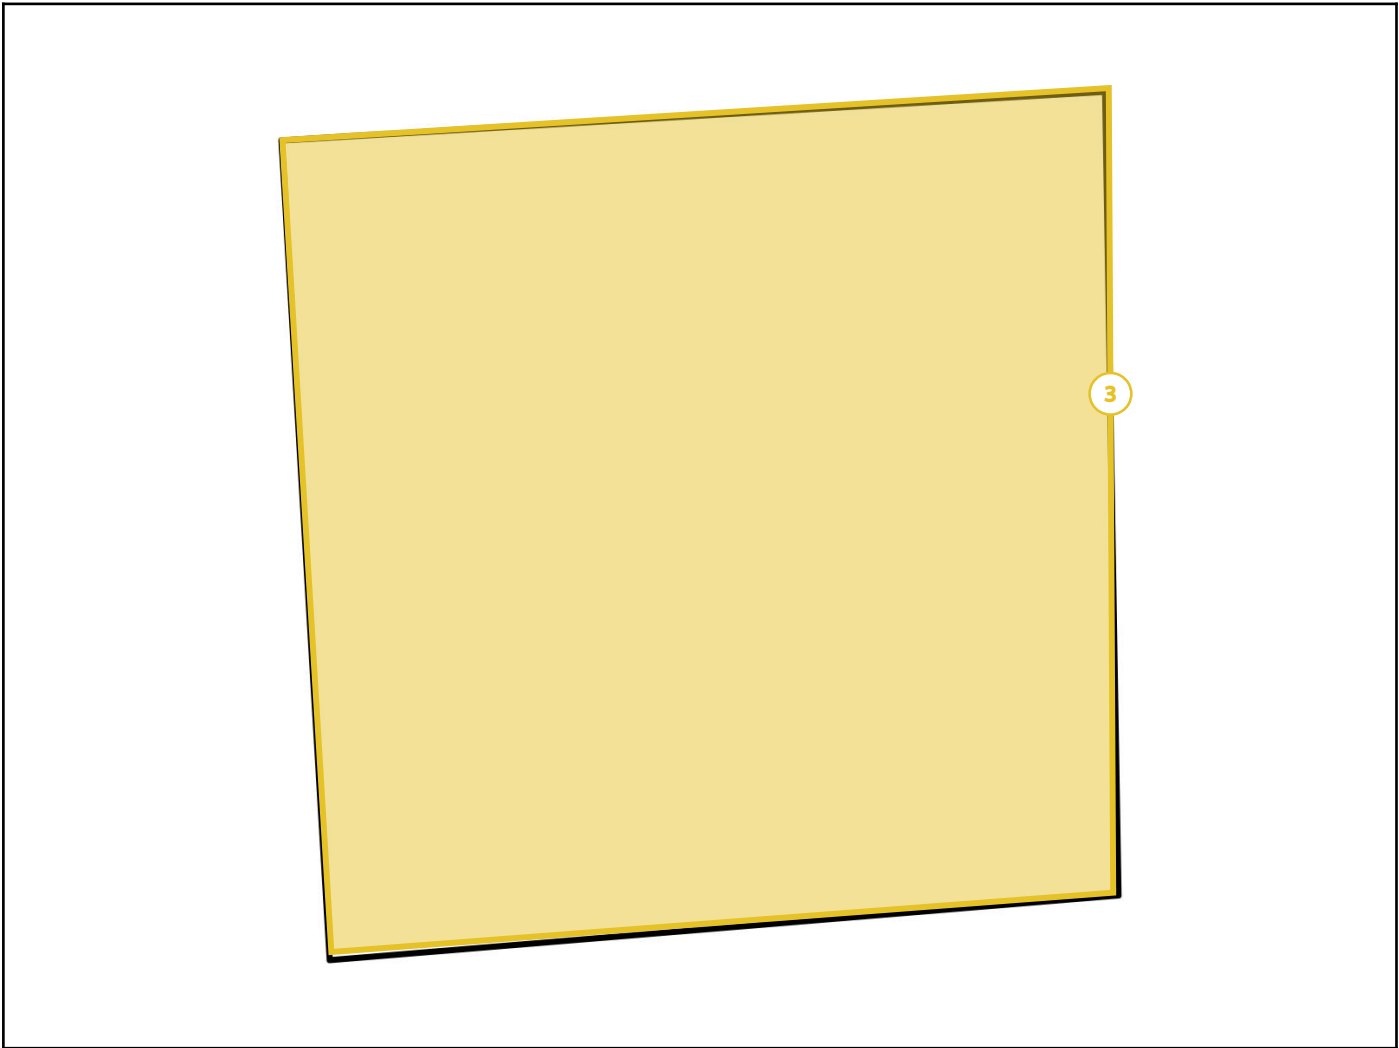
# Plan 3.1: Garage

| Beschrijving | Type | Actie |
|---|---|---|
| 3. Roofing | Asbestmateriaal | Zorgvuldig beheren |

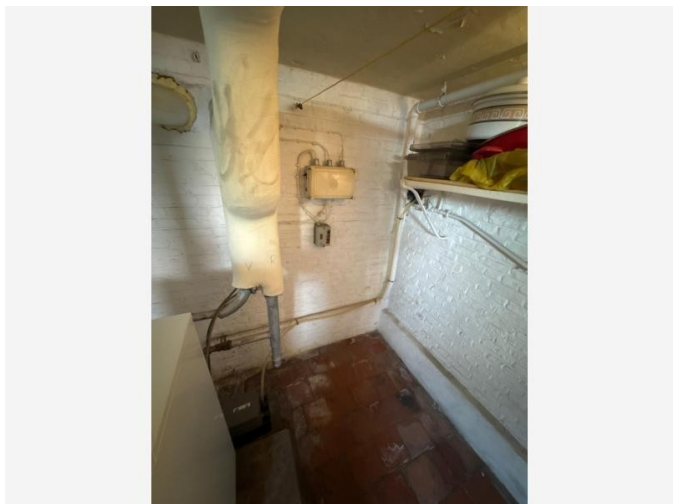
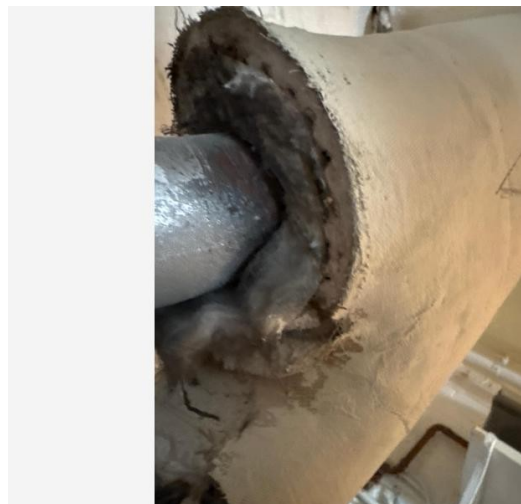
| Fiche 1: Leidingisolatie..... | 13 |

**Dringend verwijderen**

| Eindbeoordeling materiaalarisico | Hoog materiaalarisico en/of hoge kans op vezelvrijgave |

| Gebondenheid | Categorie 2: niet-hechtgebonden met matrix |
| Asbestsoort (vezeltype) | Crocidoliet aanwezig |
| Asbestconcentratie | Hoog ( $\geq 50\%$ ) |
| Afschermingsgraad van het gehele materiaal | Geheel of deels (ook) vrij aan de binnenlucht |
| Toestand van het materiaal | Matig beschadigd, matig verweerd |

| Beschrijving | Leidingisolatie |
| Asbestmateriaal | In-situ afwerkingslagen - Thermische isolatie |

- Zorg voor een veilig beheer. Vermijd het beschadigen van het asbestmateriaal. Controleer de toestand jaarlijks op wijzigingen.
- Voer bijkomende staalname(s) uit.

- Hermetische zone (erkend asbestverwijderaar)  
De verwijdering kan niet gebeuren zonder verdere beschadiging.

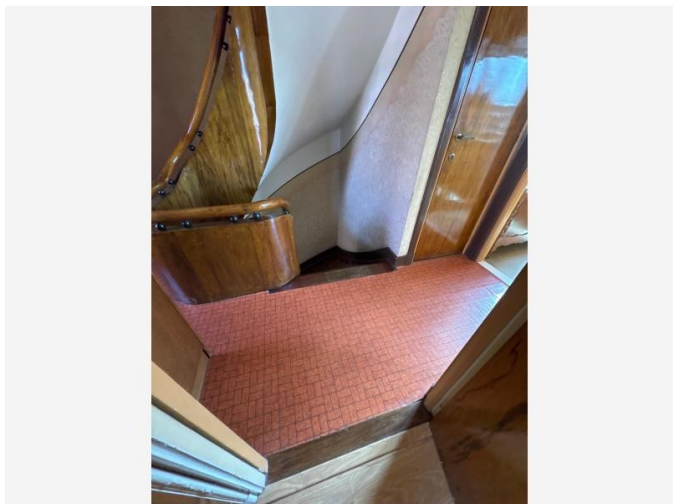
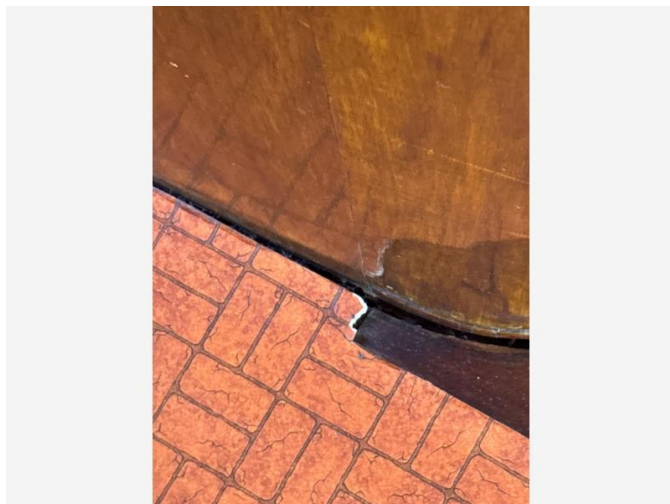
| Fiche 2: Vloerzeil..... | 16 |

Verwijderen

| Eindbeoordeling materiaalrisico | Verhoogd materiaalrisico en/of verhoogde kans op vezelvrijgave |

| Gebondenheid | Categorie 1: hechtgebonden in oorsprong |
| Asbestsoort (vezeltype) | Crocidoliet aanwezig |
| Asbestconcentratie | Laag (< 50%) |
| Toestand van het materiaal | Licht beschadigd, licht verweerd. Intact calciumsilicaatmateriaal of categorie III 'gebondenheid' |

| Beschrijving | Vloerzeil |
| Asbestmateriaal | Prefab - afwerking - Vloerzeil |

- Zorg voor een veilig beheer. Vermijd het beschadigen van het asbestmateriaal. Controleer de toestand jaarlijks op wijzigingen.
- Voer bijkomende staalname(s) uit.

- Hermetische zone (erkend asbestverwijderaar)  
De toepassing kan niet verwijderd worden zonder verdere beschadiging.

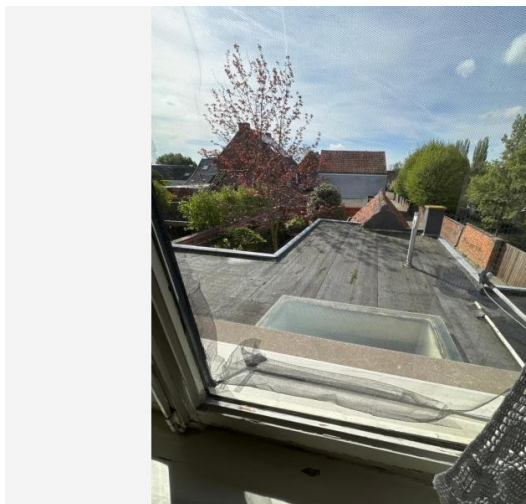
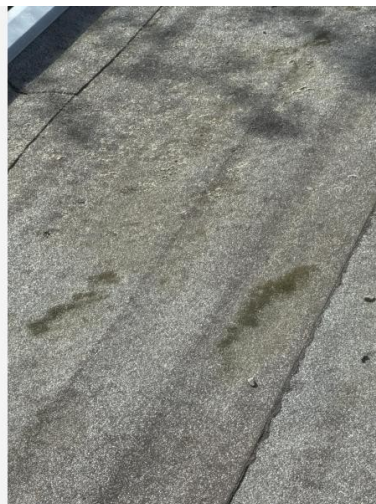
| Fiche 3: Roofing..... | 19 |

Zorgvuldig beheren

| Eindbeoordeling materiaalrisico | Laag materiaalrisico en/of verlaagde kans op vezelvrijgave |

| Gebondenheid | Categorie 1: hechtgebonden in oorsprong |
| Asbestsoort (vezeltype) | Alleen chrysotiel |
| Toestand van het materiaal | Licht beschadigd, licht verweerd. Intact calciumsilicaatmateriaal of categorie III 'gebondenheid' |

| Beschrijving | Roofing |
| Asbestmateriaal | Dak- en gevelbekleding - Roofing |
| Opmerking | <p>Hoeveelheden zijn slechts een ruwe schatting en mogen niet gebruikt worden voor de opmaak van verwijderingsoffertes. De roofing van het plat dak is vermoedelijk veranderd geweest na 2001 echter kan dit niet gestaafd worden met een bewijsdocument. De kans dat dit asbesthoudend is is zeer klein maar dient bij renovatie of sloop getest te worden om dit volledig uit te sluiten.</p> |

- Zorg voor een veilig beheer. Vermijd het beschadigen van het asbestmateriaal. Controleer de toestand jaarlijks op wijzigingen.
- Voer bijkomende staalname(s) uit.

- Eenvoudige handelingen: mag via doe-het-zelf of door werknemer(s) met opleidingsattest eenvoudige handelingen  
Indien de verwijdering kan gebeuren zonder verdere beschadiging kan dit gebeuren door een werknemer met opleidingsattest eenvoudige handelingen.
- Eenvoudige handelingen: enkel door erkend asbestverwijderaar  
Indien de verwijdering niet kan gebeuren zonder verdere beschadiging dient dit te gebeuren door een erkend verwijderaar.

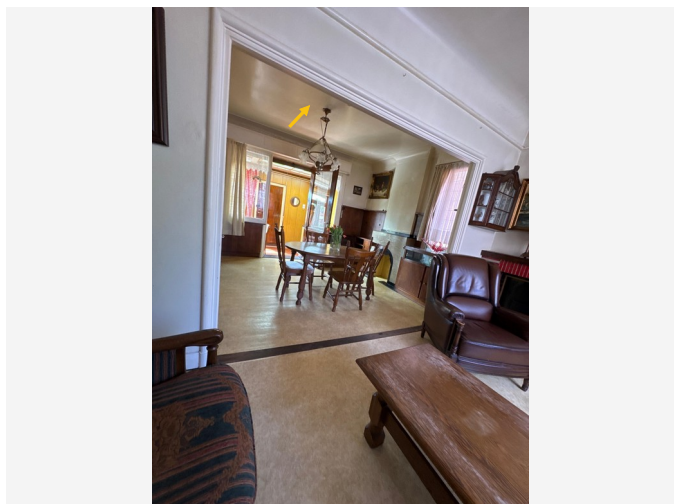
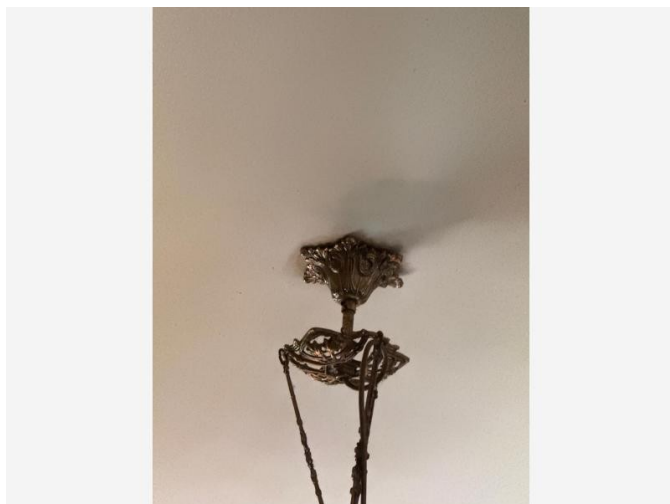
## Fiche 5: Pleisterwerk plafond

Geen asbest

| # | Type | Referentie | Resultaat |
|---|---|---|---|
| 5.1 | Mengmonster | MM02 Pleisterwerk plafond | Geen asbest |

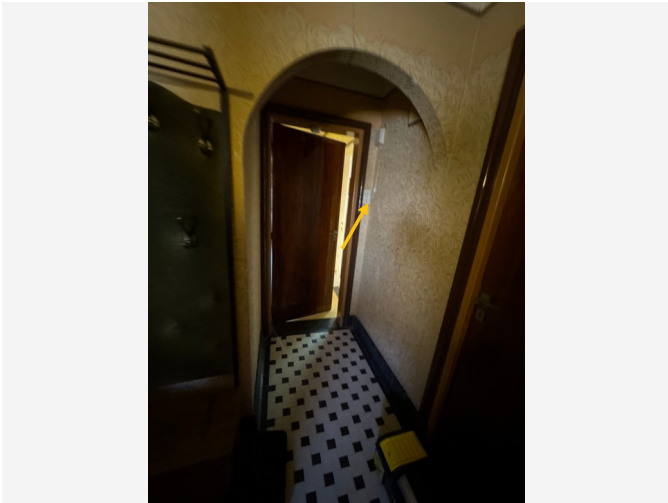
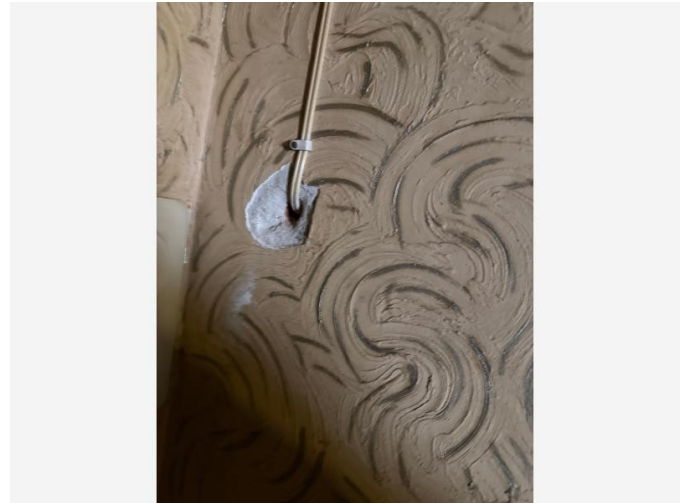
## Fiche 6: Pleisterwerk muur

Geen asbest

| # | Type | Referentie | Resultaat |
|---|---|---|---|
| 6.1 | Mengmonster | MM01 Pleisterwerk muur | Geen asbest |
