# Asbestinventarisatattest

Campiniastraat 80, 2170 Antwerpen  
Gemeenschappelijke delen

Attestnummer : 20250429-000183.000

Uitgegeven op : 29.04.2025

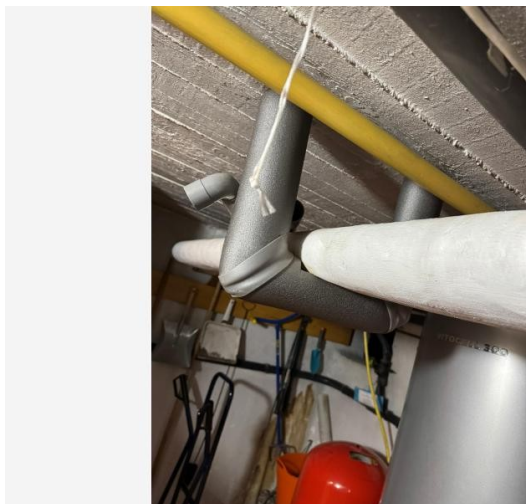
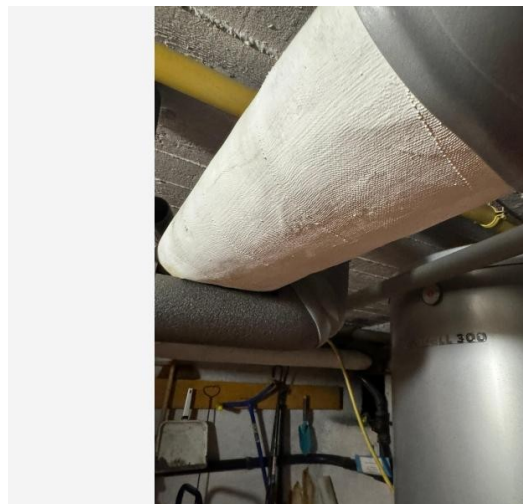
Het asbestmateriaal valt onder de mijlpaal van 2034.

**Dringend verwijderen**

| Eindbeoordeling materiaalarisico | Hoog materiaalarisico en/of hoge kans op vezelvrijgave |

| Gebondenheid | Categorie 2: niet-hechtgebonden met matrix |
| Asbestsoort (vezeltype) | Crocidoliet aanwezig |
| Asbestconcentratie | Hoog ( $\geq 50\%$ ) |
| Afschermingsgraad van het gehele materiaal | Geheel of deels (ook) vrij aan de binnenlucht |
| Toestand van het materiaal | Licht beschadigd, licht verweerd. Intact calciumsilicaatmateriaal of categorie III 'gebondenheid' |

| Beschrijving | Leidingisolatie |
| Asbestmateriaal | In-situ afwerkingslagen - Thermische isolatie |

- Zorg voor een veilig beheer. Vermijd het beschadigen van het asbestmateriaal. Controleer de toestand jaarlijks op wijzigingen.
- Voer bijkomende staalname(s) uit.

- Hermetische zone (erkend asbestverwijderaar)  
Niet-hechtgebonden toepassing

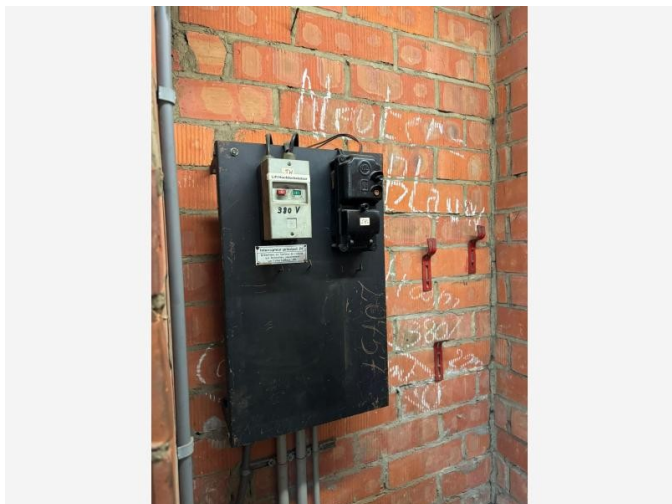
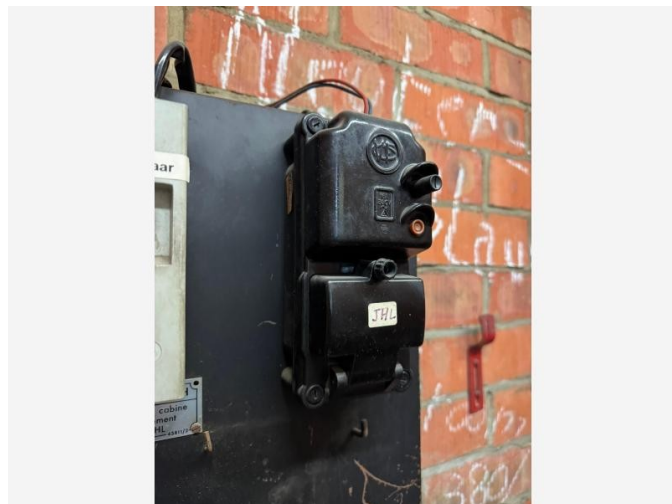
Het asbestmateriaal valt onder de mijlpaal van 2040.

Zorgvuldig beheren

| Eindbeoordeling materiaalrisico | Laag materiaalrisico en/of verlaagde kans op vezelvrijgave |

| Toestand van het materiaal | Onbeschadigd, niet verweerd |

| Beschrijving | Bakeliet |

- Zorg voor een veilig beheer. Vermijd het beschadigen van het asbestmateriaal. Controleer de toestand jaarlijks op wijzigingen.
- Voer bijkomende staalname(s) uit.

- Eenvoudige handelingen: mag via doe-het-zelf of door werknemer(s) met opleidingsattest eenvoudige handelingen  
Te verwijderen bij vernieuwen elektriciteit

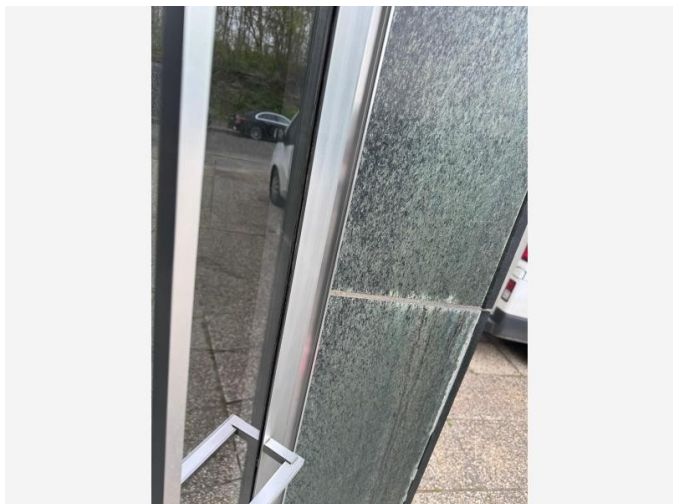
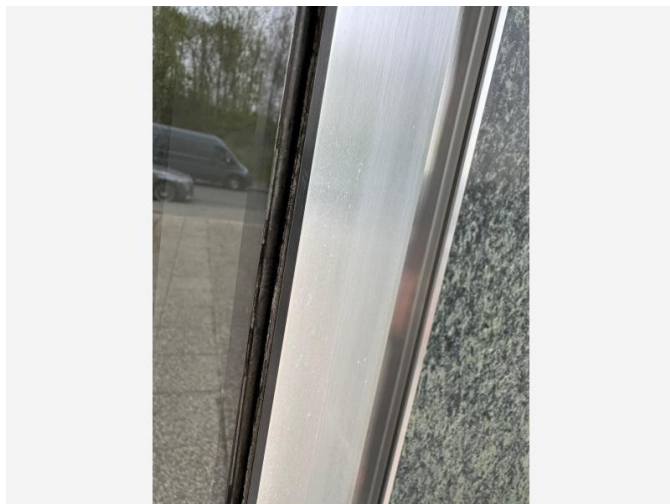
Het asbestmateriaal valt onder de mijlpaal van 2040.

Zorgvuldig beheren

| Eindbeoordeling materiaalrisico | Laag materiaalrisico en/of verlaagde kans op vezelvrijgave |

| Toestand van het materiaal | Matig beschadigd, matig verweerd |

| Beschrijving | Mastiek |

- Zorg voor een veilig beheer. Vermijd het beschadigen van het asbestmateriaal. Controleer de toestand jaarlijks op wijzigingen.
- Voer bijkomende staalname(s) uit.

- Eenvoudige handelingen: mag via doe-het-zelf of door werknemer(s) met opleidingsattest eenvoudige handelingen  
Te verwijderen bij vernieuwen deur

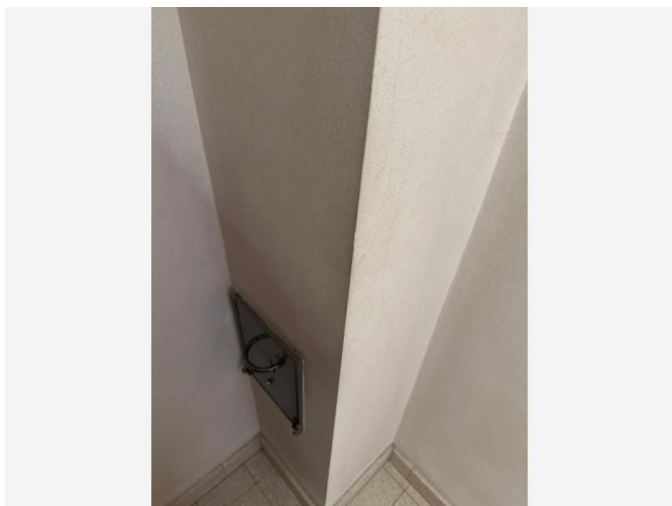
Er is een vuilschacht aanwezig welke niet meer in werking is. Visueel kan er geen asbest worden vastgesteld, echter is er een vermoeden dat er nog niet-zichtbare asbest aanwezig is.

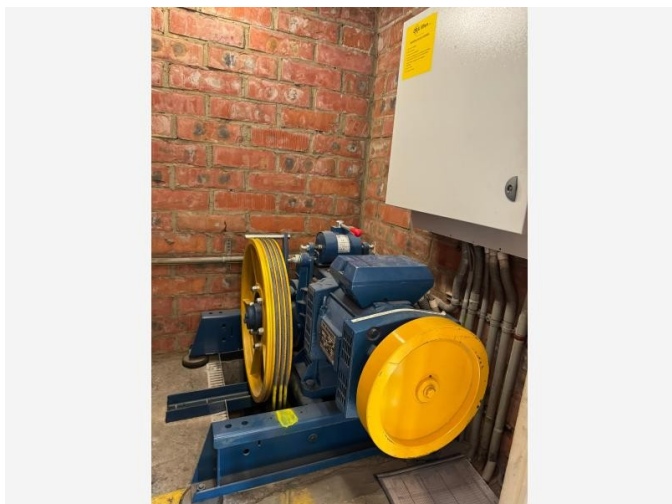
De liftmachinekamer werd bezocht en hier werden buiten de bakeliet, zie desbetreffende fiche, geen asbest aangetroffen.

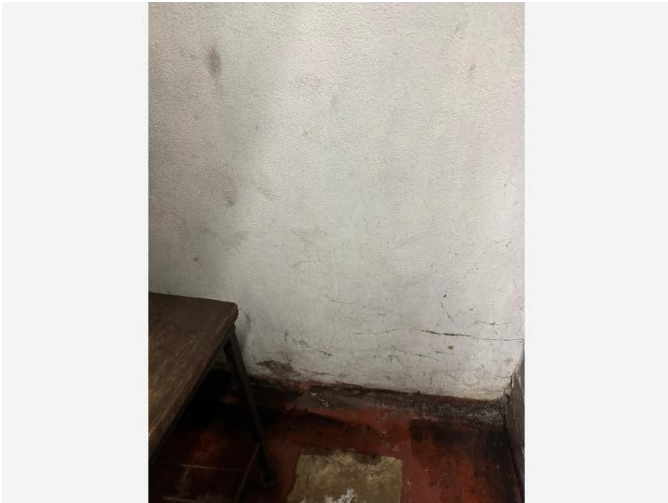
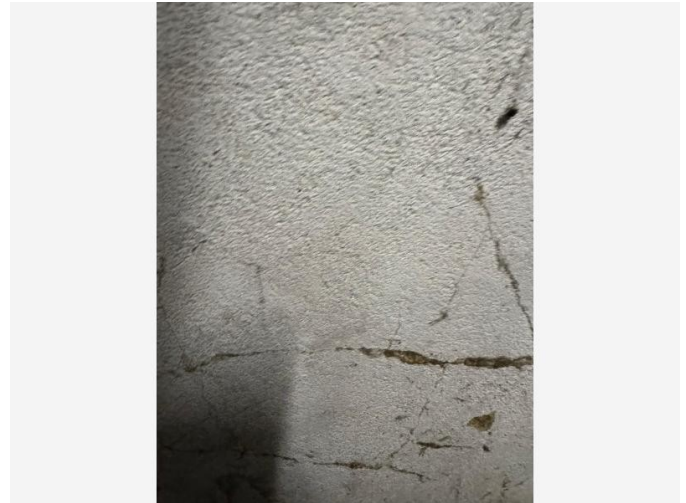
## Fiche 6: Pleisterwerk stooklokaal

Geen asbest

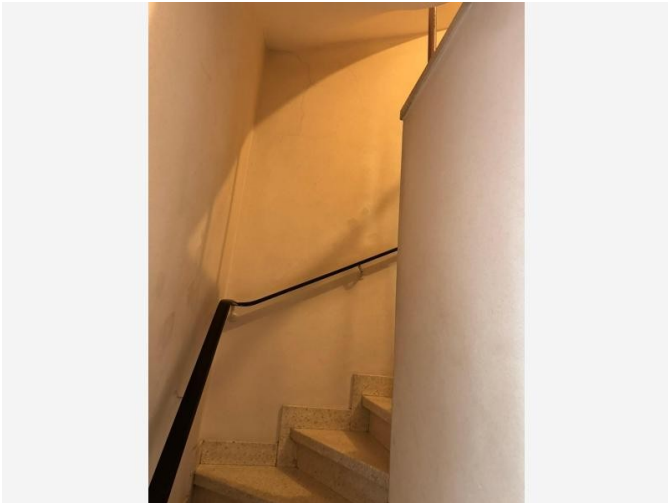
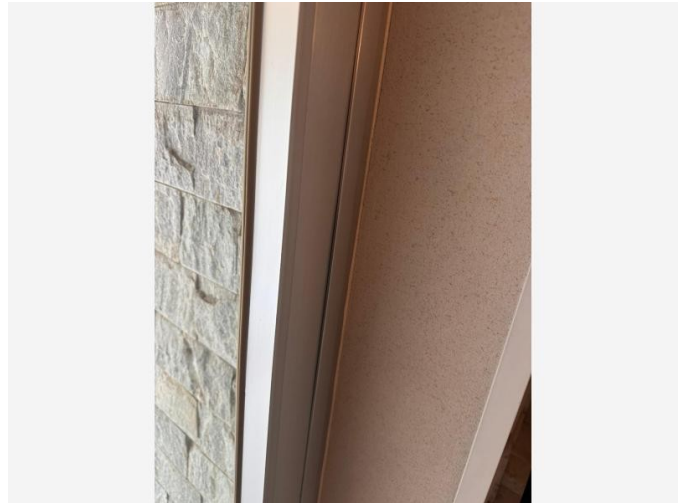
## Fiche 7: Pleisterwerk traphal

Geen asbest

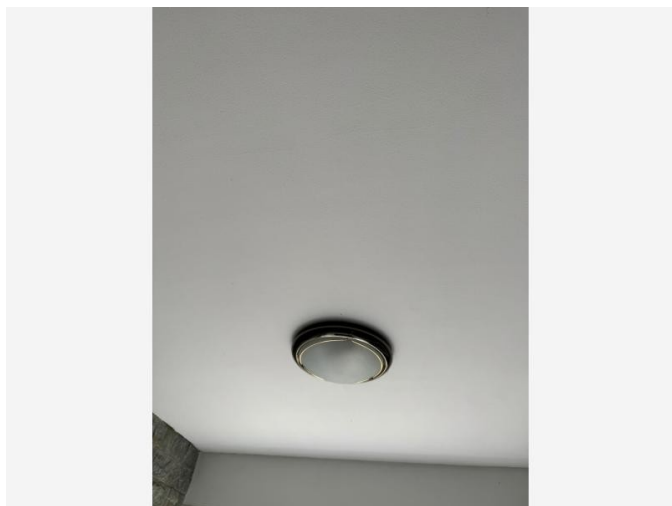
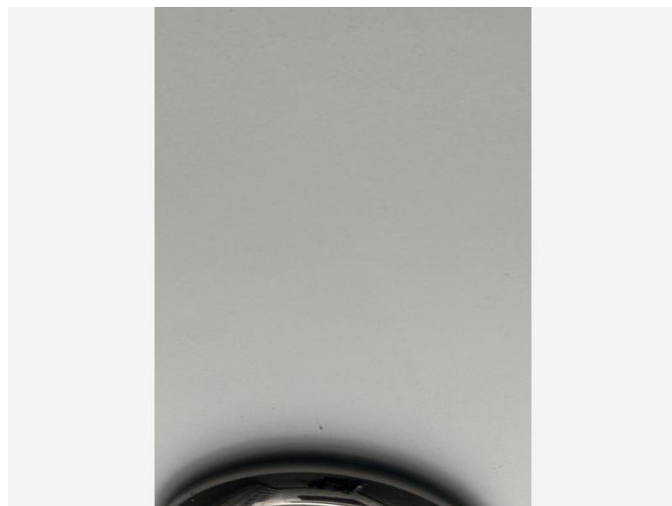
Geen asbest
