# Asbestinventarisatetest

Dorpsstraat 80, 2940 Stabroek

Attestnummer : 20250514-000234.000

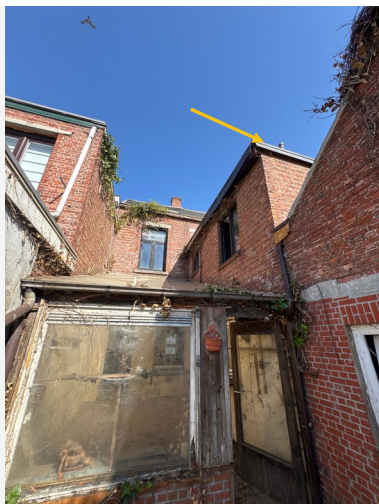
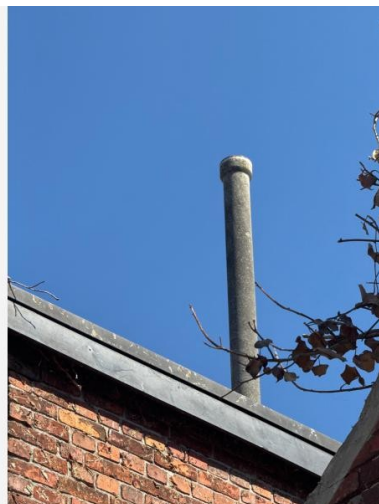
Overzichtsfoto

Detailfoto

Het asbestmateriaal valt onder de mijlpaal van 2034.

Verwijderen

| Eindbeoordeling materiaalrisico | Verhoogd materiaalrisico en/of verhoogde kans op vezelvrijgave |

| Gebondenheid | Categorie 1: hechtgebonden in oorsprong |
| Asbestsoort (vezeltype) | Crocidoliet aanwezig |
| Asbestconcentratie | Laag (< 50%) |
| Afschermingsgraad van het gehele materiaal | Geheel of deels (ook) vrij aan binnenluchtstromen |
| Toestand van het materiaal | Licht beschadigd, licht verweerd. Intact calciumsilicaatmateriaal of categorie III 'gebondenheid' |

| Beschrijving | Rookgaskanaal |
| Asbestmateriaal | Rookgaskanaal |
| Hoeveelheid (lengte - omtrek - dikte - aantal) | <ul style="list-style-type: none"><li>• 4,00 m - 60,00 cm - 1,00 cm - 1 stuk</li></ul> |

- Zorg voor een veilig beheer en verwijder dit asbestmateriaal wanneer het bij werken eenvoudig bereikbaar wordt. Controleer de toestand jaarlijks op wijzigingen.
- Voer bijkomende staalname(s) uit.

- Eenvoudige handelingen: mag via doe-het-zelf of door werknemer(s) met opleidingsattest eenvoudige handelingen  
Indien de toepassing verwijderd kan worden zonder verdere beschadiging mag dit gebeuren door een werknemer met opleidingsattest eenvoudige handelingen.
- Eenvoudige handelingen: enkel door erkend asbestverwijderaar  
Indien de toepassing niet verwijderd kan worden zonder verdere beschadiging dient dit te gebeuren door een erkend verwijderaar.

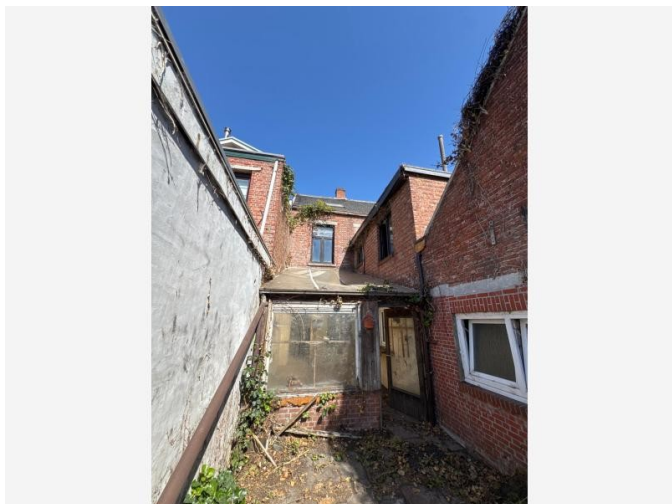
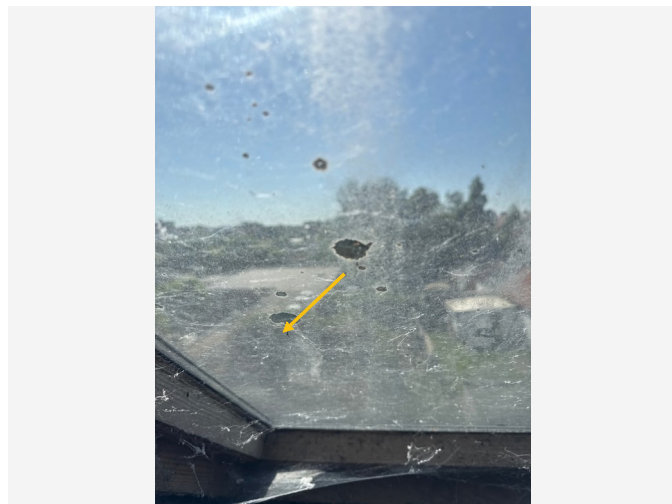
Overzichtsfoto

Detailfoto

Het asbestmateriaal valt onder de mijlpaal van 2040.

Zorgvuldig beheren

| Eindbeoordeling materiaalarisico | Laag materiaalarisico en/of verlaagde kans op vezelvrijgave |

| Asbestsoort (vezeltype) | Alleen chrysotiel |
| Afschermingsgraad van het gehele materiaal | Geheel of deels vrij aan de buitenlucht |
| Toestand van het materiaal | Licht beschadigd, licht verweerd. Intact calciumsilicaatmateriaal of categorie III 'gebondenheid' |

| Beschrijving | Roofing |
| Asbestmateriaal | Dak- en gevelbekleding - Roofing |
| Hoeveelheid (oppervlakte - aantal) | <ul style="list-style-type: none"><li>• 20,00 m<sup>2</sup> - 1 stuk</li></ul> |
| Opmerking | Hoeveelheden zijn slechts een ruwe schatting en mogen niet gebruikt worden voor de opmaak van verwijderingsoffertes. De roofing van het plat dak is vermoedelijk veranderd geweest na 2001 echter kan dit niet gestaafd worden met een bewijsdocument. De kans dat dit asbesthoudend is is zeer klein maar dient bij renovatie of sloop getest te worden om dit volledig uit te sluiten. |

- Zorg voor een veilig beheer. Vermijd het beschadigen van het asbestmateriaal. Controleer de toestand jaarlijks op wijzigingen.
- Voer bijkomende staalname(s) uit.

- Eenvoudige handelingen: mag via doe-het-zelf of door werknemer(s) met opleidingsattest eenvoudige handelingen  
Indien de verwijdering kan gebeuren zonder verdere beschadiging kan dit gebeuren door een werknemer met opleidingsattest eenvoudige handelingen.
- Eenvoudige handelingen: enkel door erkend asbestverwijderaar  
Indien de verwijdering niet kan gebeuren zonder verdere beschadiging dient dit te gebeuren door een erkend verwijderaar.

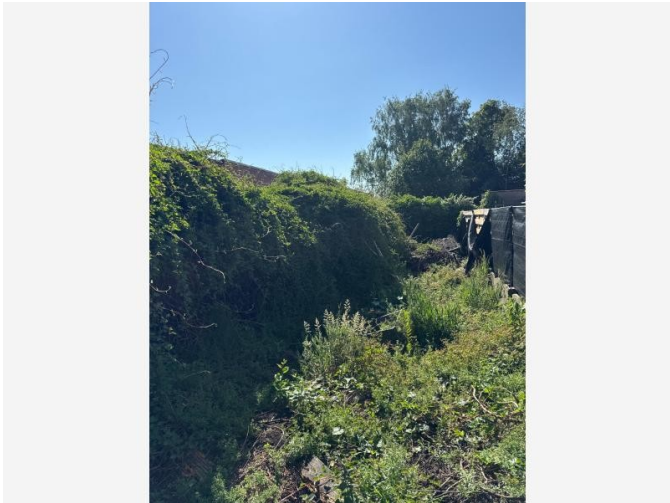
*Situeringfoto*

**Reden:** Overwoekerende vegetatie

**Uitleg van de asbestdeskundige:** Constructie is overwoekerd met vegetatie en is bijgevolg niet onderzoekbaar.

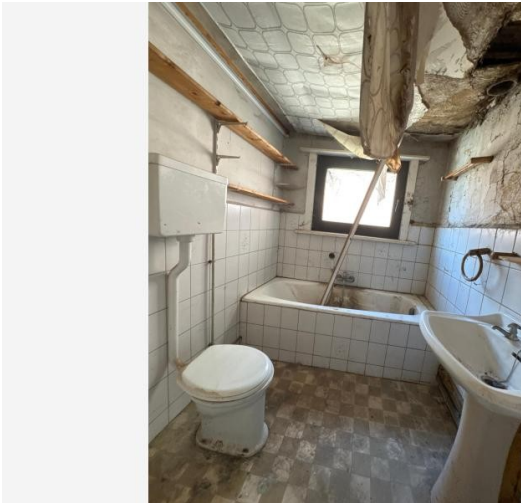
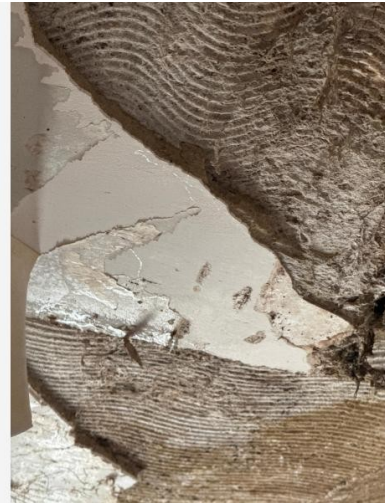
## Fiche 5: Pleisterwerk plafond

Overzichtsfoto

Detailfoto

Geen asbest

| # | Type | Referentie | Resultaat |
|---|---|---|---|
| 5.1 | Mengmonster | MM02 Pleisterwerk plafond | Geen asbest |

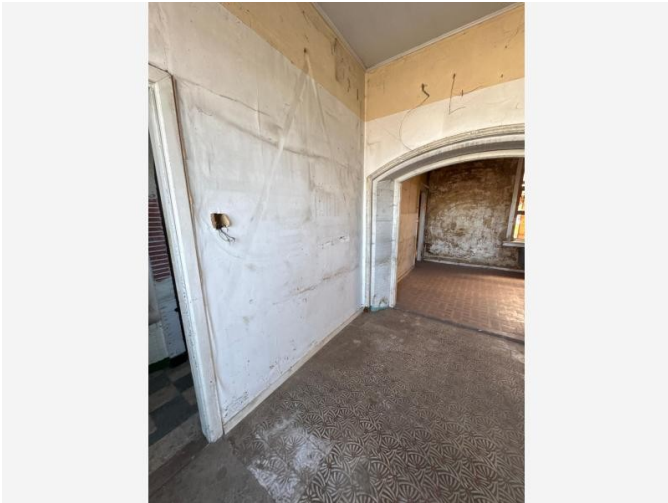
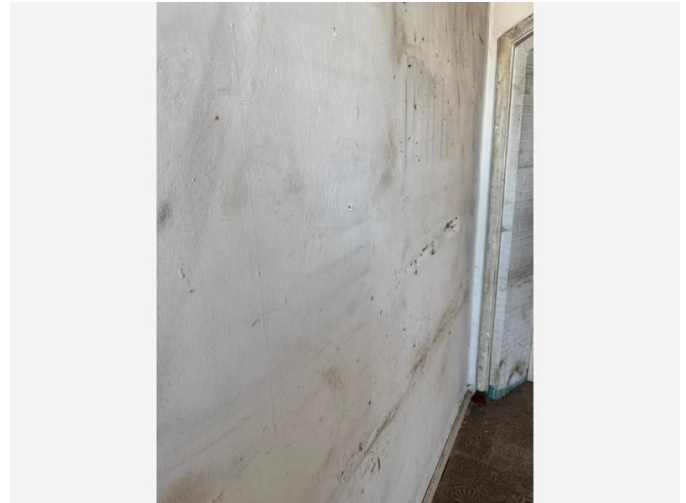
## Fiche 6: Pleisterwerk muur

Overzichtsfoto

Detailfoto

Geen asbest

| # | Type | Referentie | Resultaat |
|---|---|---|---|
| 6.1 | Mengmonster | MM01 Pleisterwerk muur | Geen asbest |
