# Asbestinventarisatetest

Laageind 24, 2940 Stabroek

Attestnummer : 20250706-000063.000

Uitgegeven op : 06.07.2025

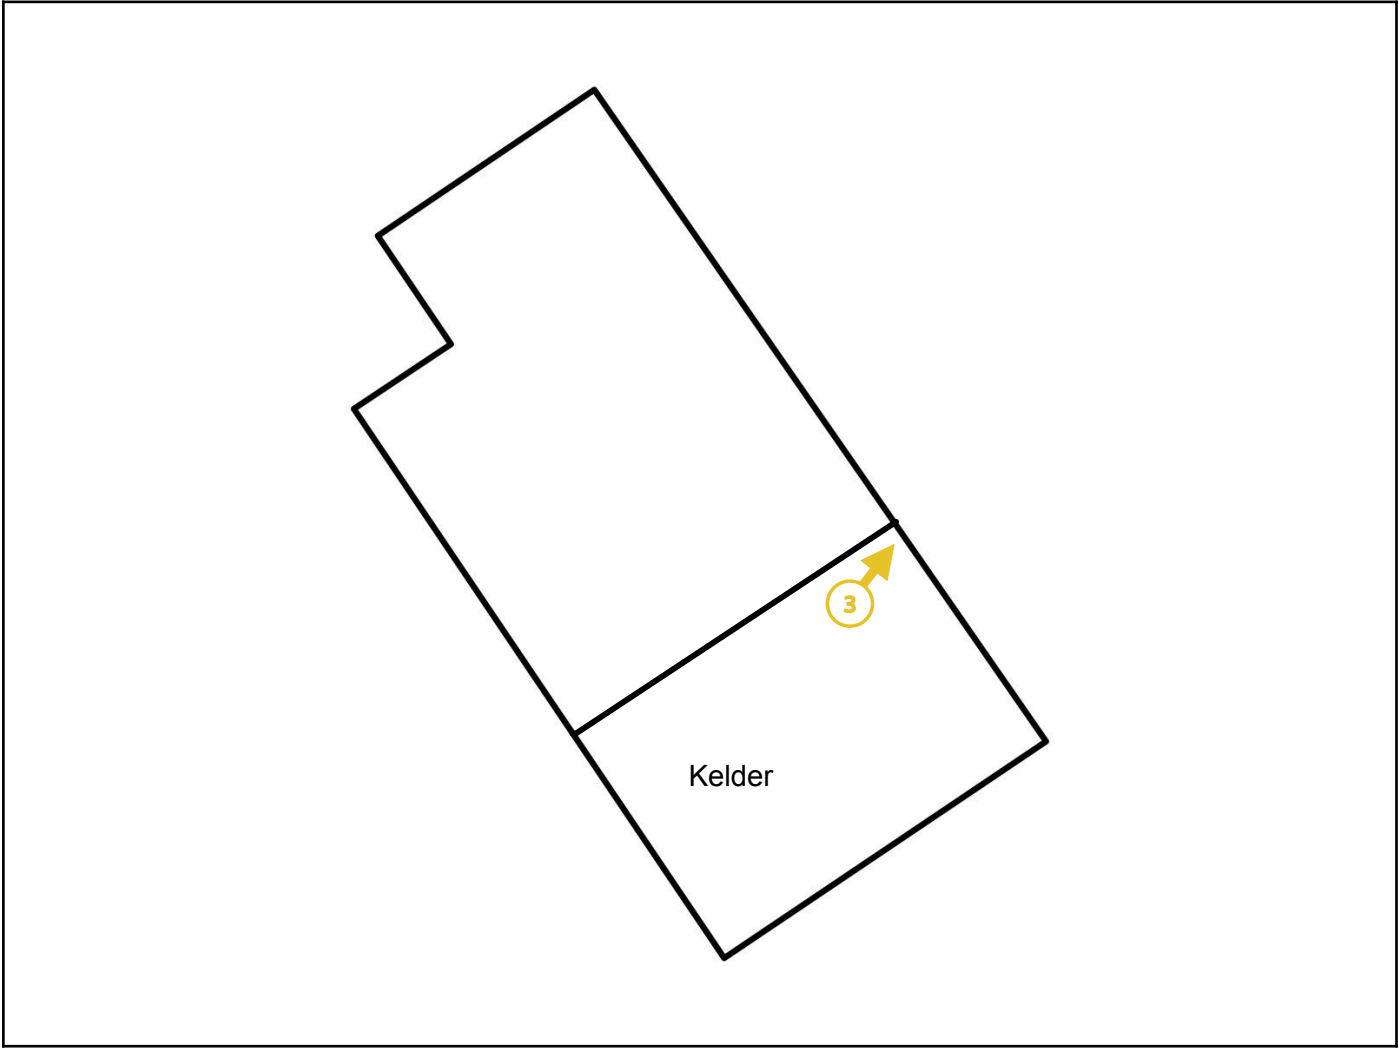
# Plan 1.1: Kelder

| Beschrijving | Type | Actie |
|---|---|---|
| 3. Bakelieten elementen | Asbestmateriaal | Zorgvuldig beheren |

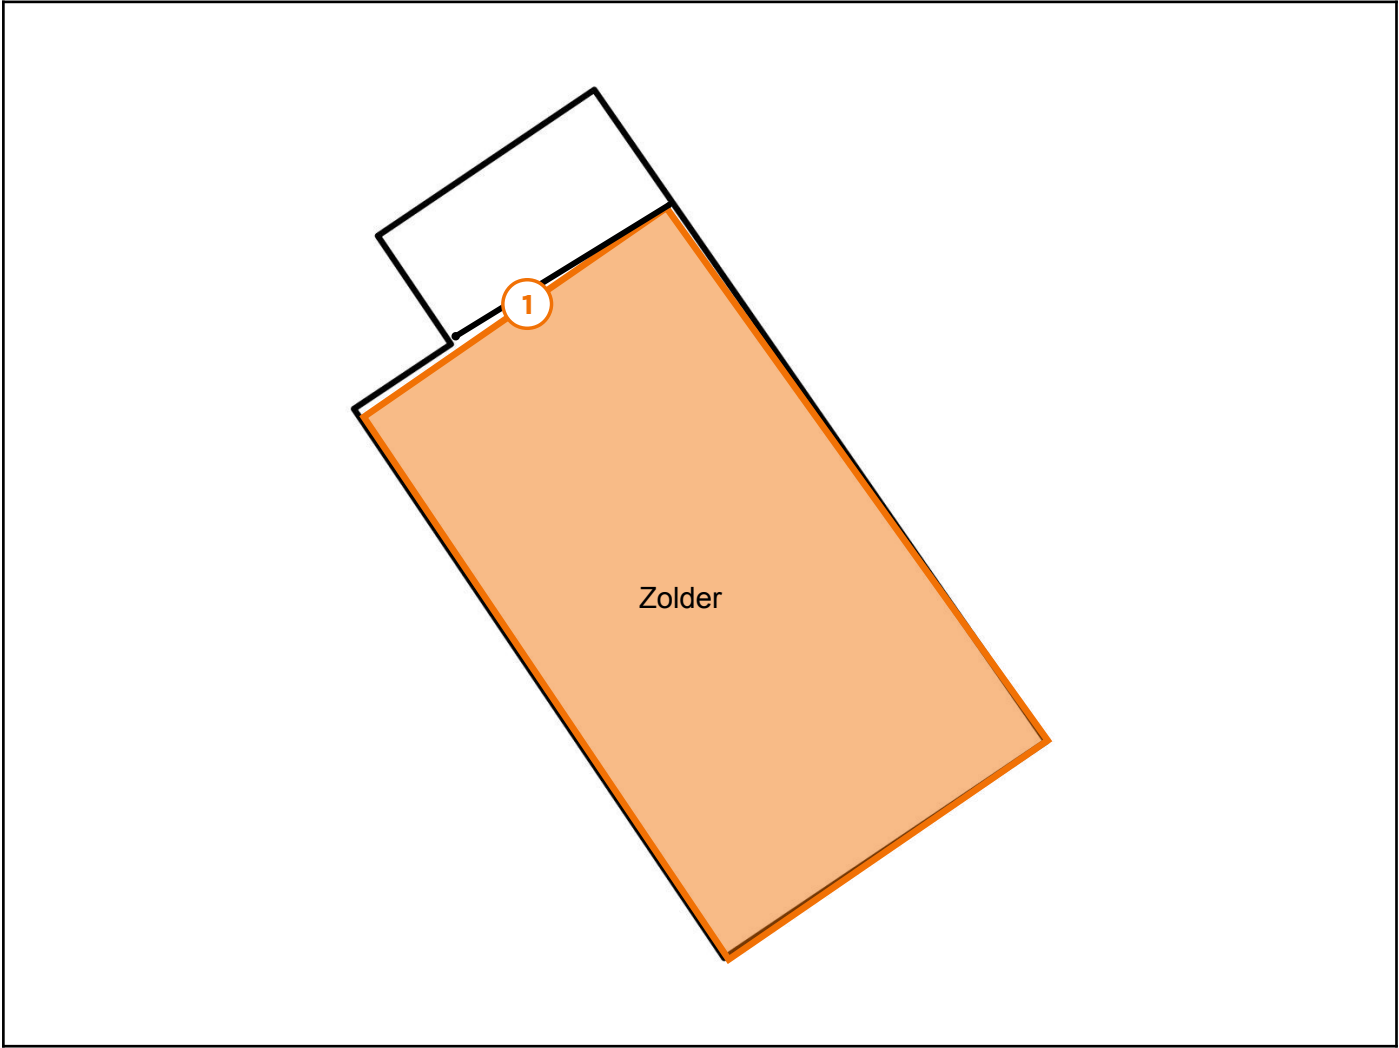
# Plan 1.4: Zolder

| Beschrijving | Type | Actie |
|---|---|---|
| 1. Onderdakplaten | Asbestmateriaal | <a href="#">Verwijderen</a> |

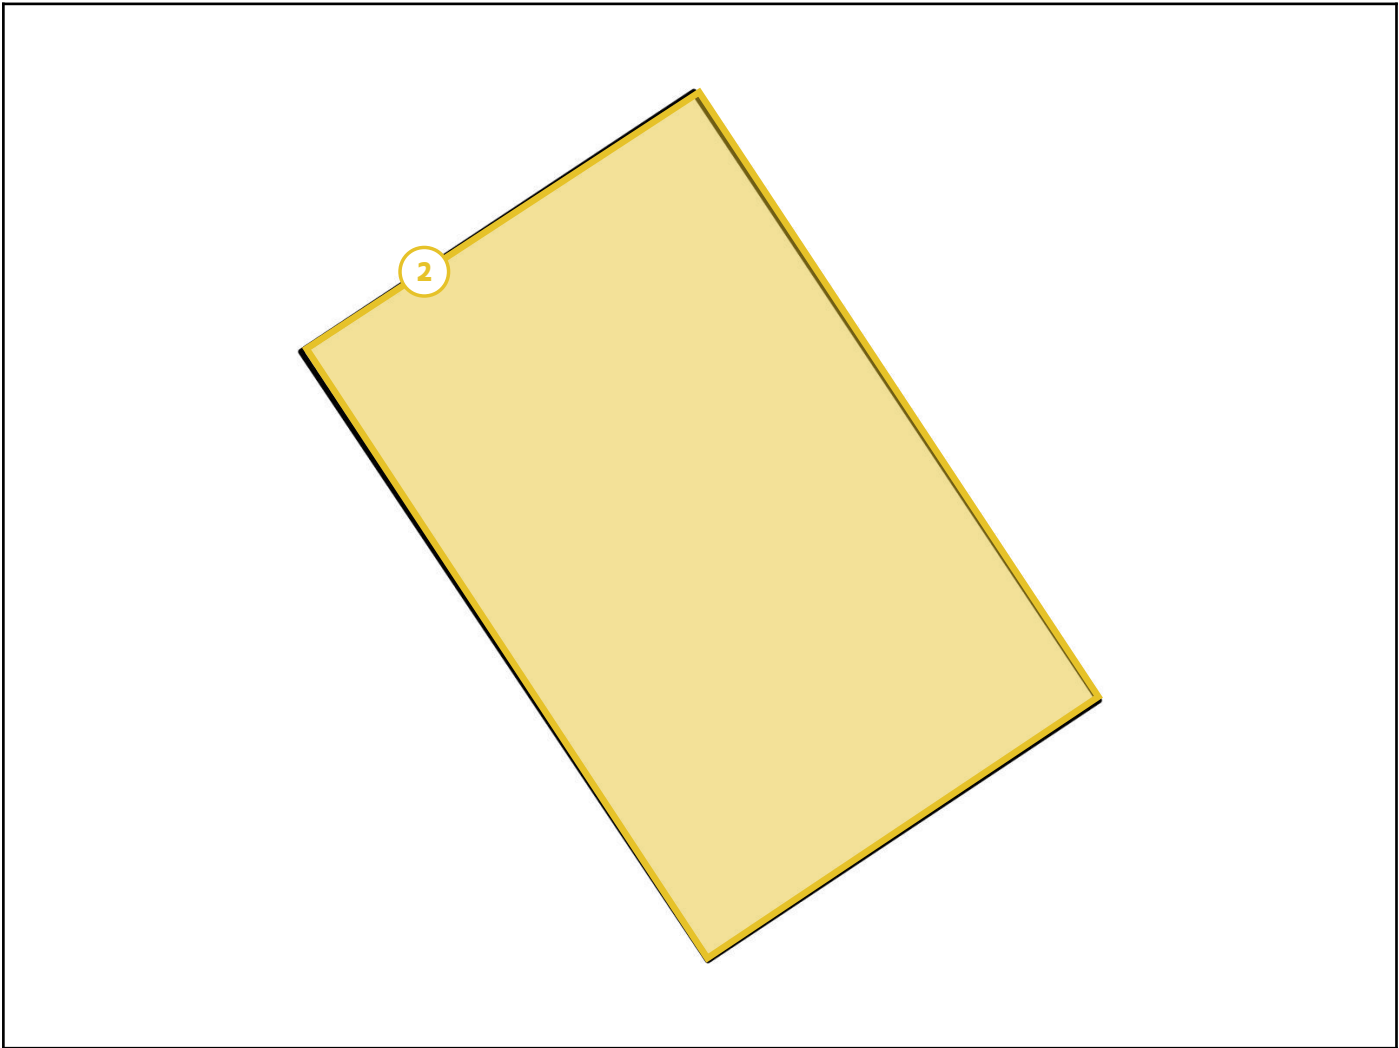
# Plan 2.1: Garage

| Beschrijving | Type | Actie |
|---|---|---|
| 2. Roofing | Asbestmateriaal | Zorgvuldig beheren |

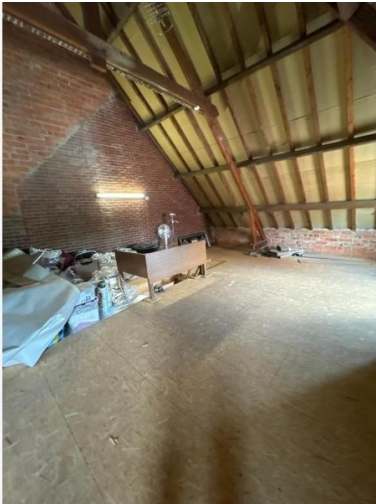
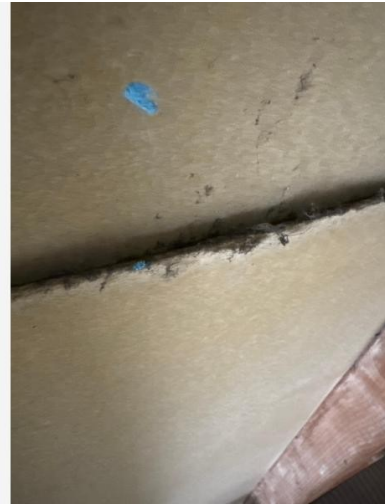
Overzichtsfoto

Detailfoto

Het asbestmateriaal valt onder de mijlpaal van 2040.

| Eindbeoordeling materiaalrisico | Verhoogd materiaalrisico en/of verhoogde kans op vezelvrijgave |

| Asbestsoort (vezeltype) | Crocidoliet aanwezig |
| Toestand van het materiaal | Licht beschadigd, licht verweerd. Intact calciumsilicaatmateriaal of categorie III 'gebondenheid' |

| Beschrijving | Onderdakplaten |
| Asbestmateriaal | Plaat, paneel, tablet - Type Menuiserie |

Verwijderen

- Zorg voor een veilig beheer en verwijder dit asbestmateriaal wanneer het bij werken eenvoudig bereikbaar wordt. Controleer de toestand jaarlijks op wijzigingen.
- Hemelwater dat afspoelt van asbestcement daken of gevels kan asbestdeeltjes bevatten. Gebruik het enkel voor gesloten circuits (bv. spoelen toiletten). Reinig na het vervangen van het dak of de gevel de dakgoten en regenwaterput of -ton om asbesthoudend sediment of slib te verwijderen
- Voer bijkomende staalname(s) uit.

- Eenvoudige handelingen: enkel door erkend asbestverwijderaar  
De verwijdering van de toepassing kan niet gebeuren zonder verdere beschadiging gezien deze geklemd zit.

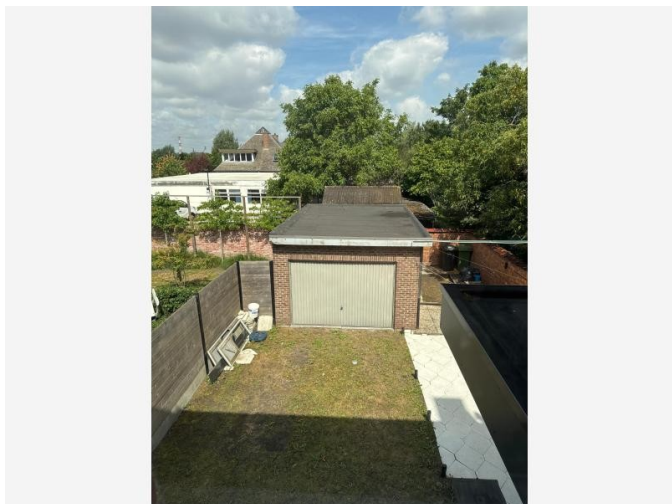
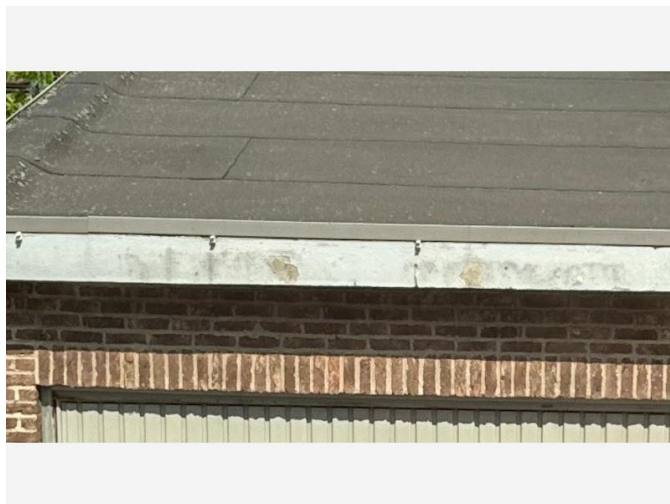
Overzichtsfoto

Detailfoto

Het asbestmateriaal valt onder de mijlpaal van 2040.

| Eindbeoordeling materiaalisico | Laag materiaalisico en/of verlaagde kans op vezelvrijgave |

| Asbestsoort (vezeltype) | Alleen chrysotiel |
| Toestand van het materiaal | Licht beschadigd, licht verweerd. Intact calciumsilicaatmateriaal of categorie III 'gebondenheid' |

| Beschrijving | Roofing |
| Opmerking | Hoeveelheden zijn slechts een ruwe schatting en mogen niet gebruikt worden voor de opmaak van verwijderingsoffertes. De roofing van het plat dak is vermoedelijk veranderd geweest na 2001 echter kan dit niet gestaafd worden met een bewijsdocument. De kans dat dit asbesthoudend is is zeer klein maar dient bij renovatie of sloop getest te worden om dit volledig uit te sluiten. |

Zorgvuldig beheren

- Zorg voor een veilig beheer. Vermijd het beschadigen van het asbestmateriaal. Controleer de toestand jaarlijks op wijzigingen.
- Voer bijkomende staalname(s) uit.

- Eenvoudige handelingen: mag via doe-het-zelf of door werknemer(s) met opleidingsattest eenvoudige handelingen  
Indien de verwijdering kan gebeuren zonder verdere beschadiging kan dit gebeuren door een werknemer met opleidingsattest eenvoudige handelingen.
- Eenvoudige handelingen: enkel door erkend asbestverwijderaar  
Indien de verwijdering niet kan gebeuren zonder verdere beschadiging dient dit te gebeuren door een erkend verwijderaar.

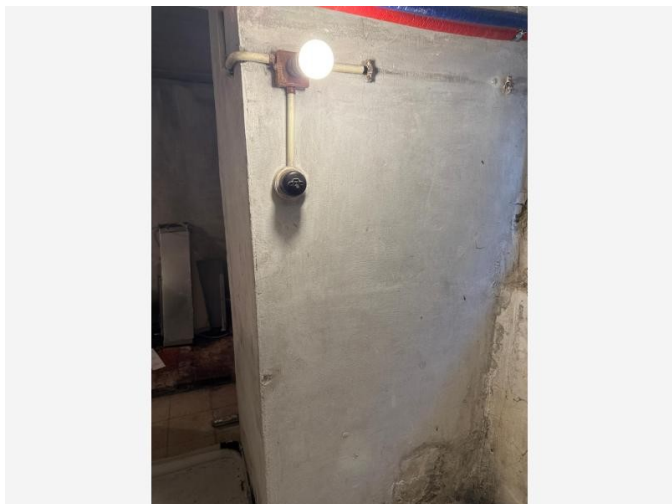
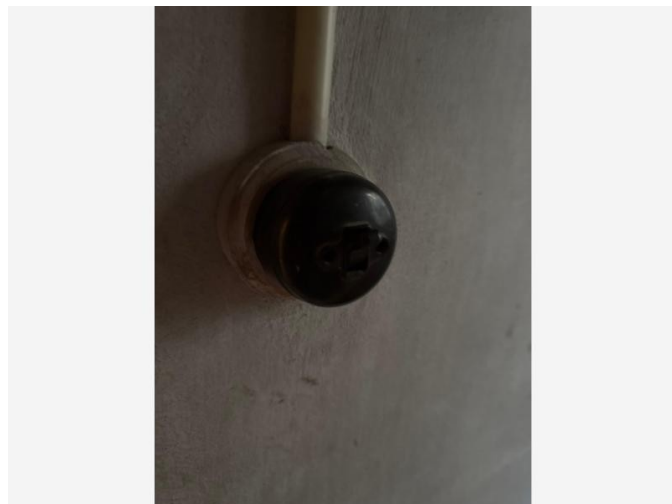
Overzichtsfoto

Detailfoto

Het asbestmateriaal valt onder de mijlpaal van 2040.

| Eindbeoordeling materiaalrisico | Laag materiaalrisico en/of verlaagde kans op vezelvrijgave |

| Asbestsoort (vezeltype) | Crocidoliet aanwezig |
| Toestand van het materiaal | Onbeschadigd, niet verweerd |

| Beschrijving | Bakelieten elementen |

Zorgvuldig beheren

- Zorg voor een veilig beheer. Vermijd het beschadigen van het asbestmateriaal. Controleer de toestand jaarlijks op wijzigingen.
- Voer bijkomende staalname(s) uit.

- Eenvoudige handelingen: mag via doe-het-zelf of door werknemer(s) met opleidingsattest eenvoudige handelingen  
De toepassing kan in zijn geheel verwijderd worden zonder verdere beschadiging.

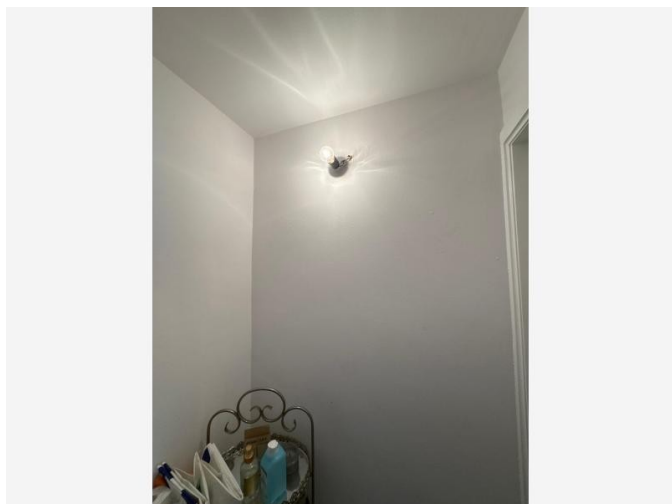
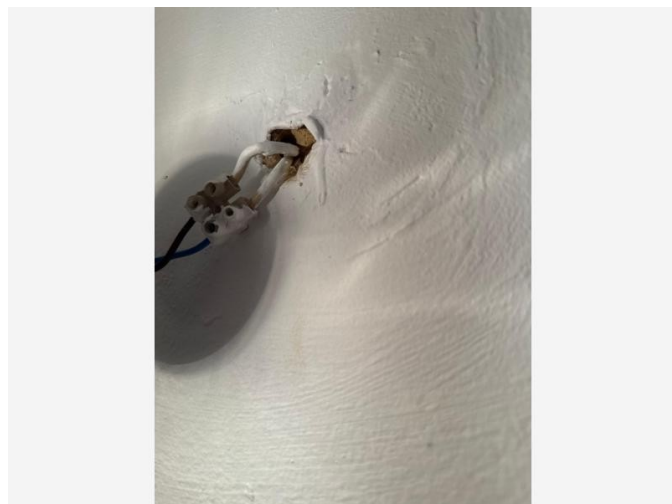
## Fiche 6: Pleisterwerk muur

Overzichtsfoto

Detailfoto

Geen asbest

| # | Type | Referentie | Resultaat |
|---|---|---|---|
| 6.1 | Mengmonster | MM01 Pleisterwerk | Geen asbest |
