# Asbestinventarisatetest

Hoogboomsteenweg 4, 2950 Kapellen  
Gemeenschappelijke delen

Attestnummer : 20240124-000284.000

Uitgegeven op : 24.01.2024

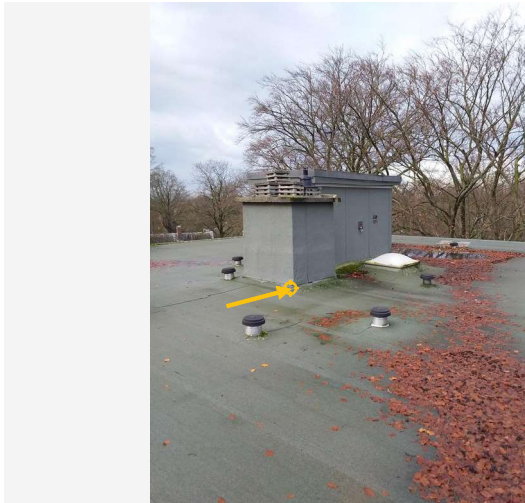
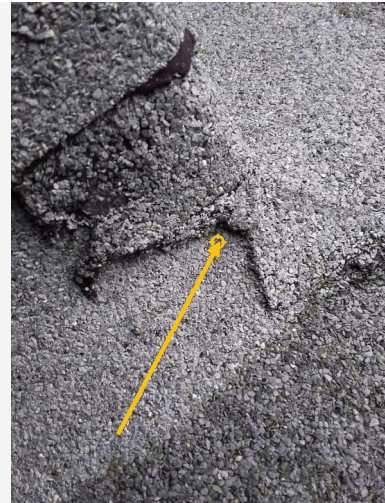
## Fiche 5: roofing dak

Geen asbest

| # | Type | Referentie | Resultaat |
|---|---|---|---|
| 5.1 | Puntmonster | 009 | Geen asbest |

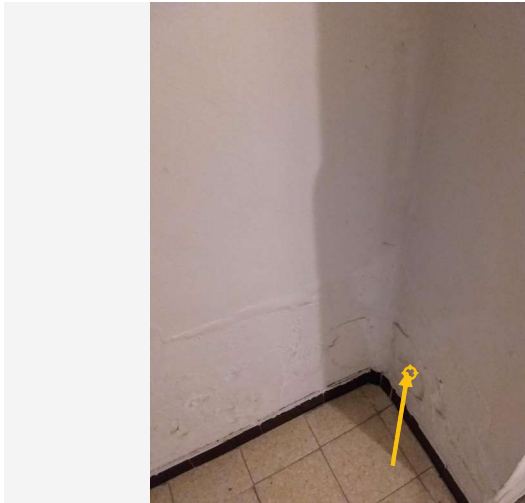
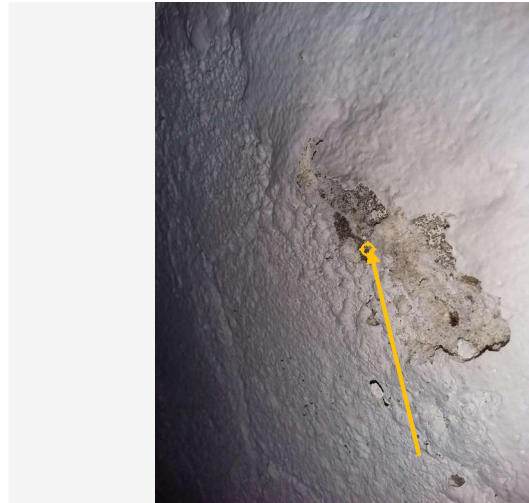
## Fiche 6: Pleisterwerk muren kelder

Geen asbest

| # | Type | Referentie | Resultaat |
|---|---|---|---|
| 6.1 | Puntmonster | 005 | Geen asbest |

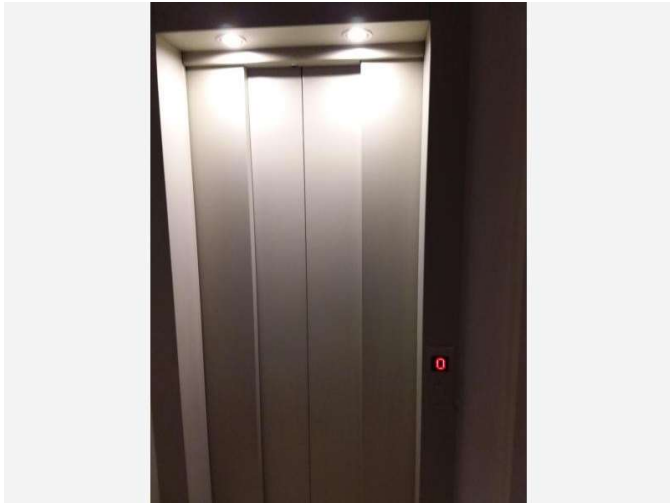
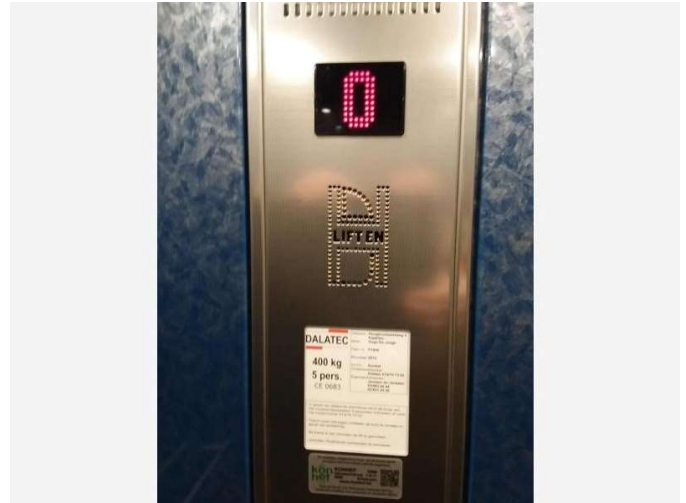
Geen asbest

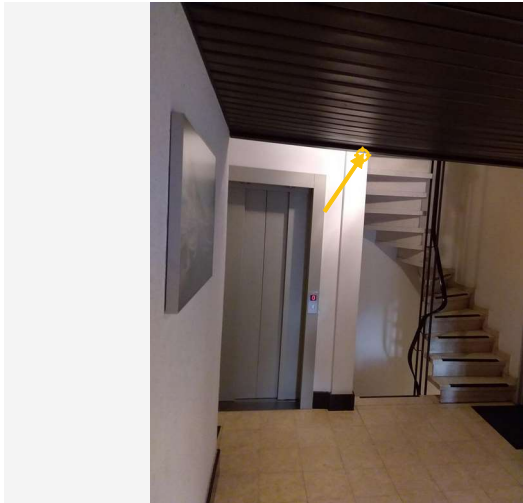
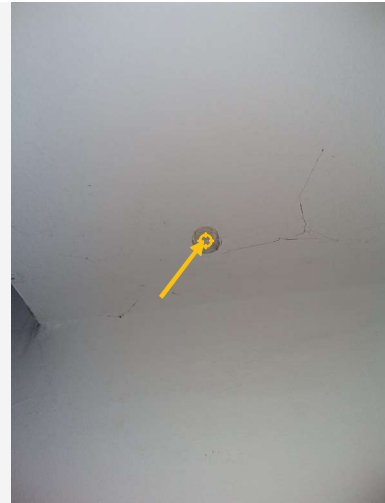
## Fiche 8: Pleisterwerk plafond inkomhal

Geen asbest

| # | Type | Referentie | Resultaat |
|---|---|---|---|
| 8.1 | Puntmonster | 002 | Geen asbest |

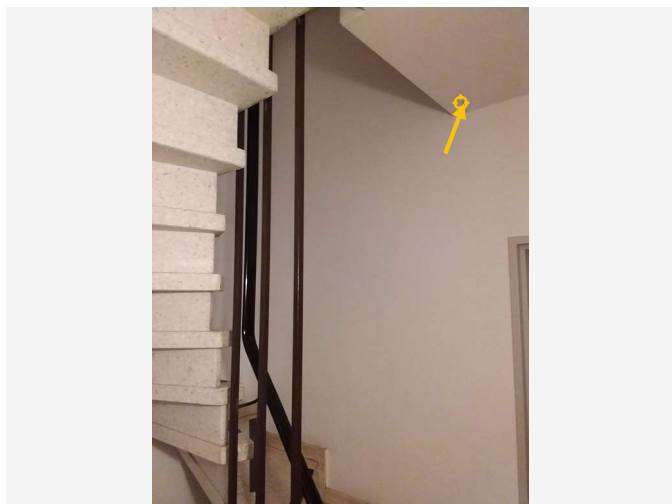
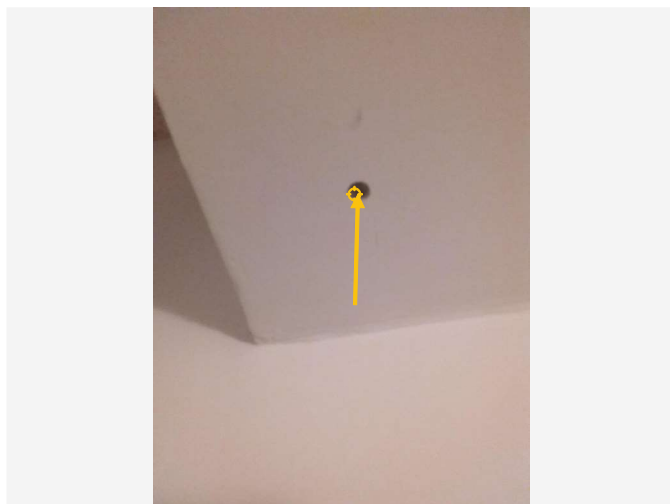
## Fiche 9: Pleisterwerk plafond traphal

Geen asbest

| # | Type | Referentie | Resultaat |
|---|---|---|---|
| 9.1 | Mengmonster | 004 | Geen asbest |

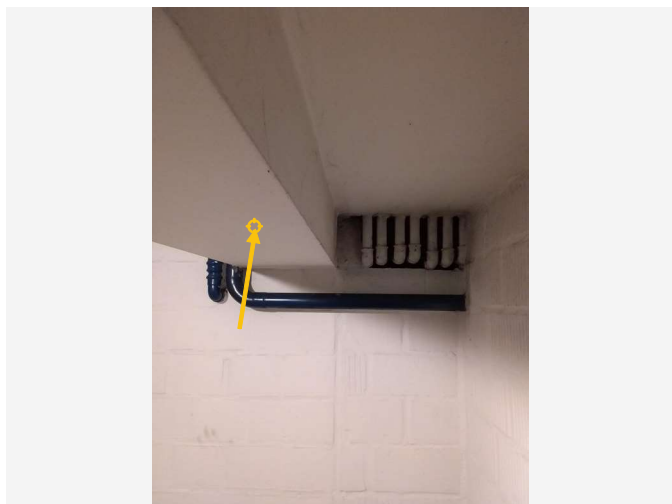
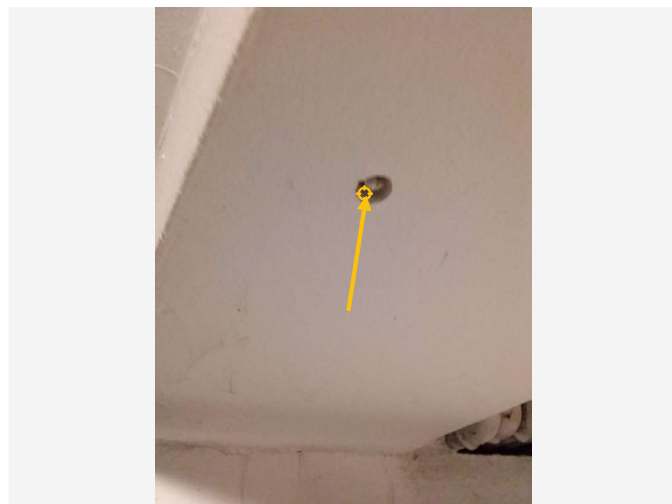
Geen asbest

| # | Type | Referentie | Resultaat |
|---|---|---|---|
| 10.1 | Puntmonster | 006 | Geen asbest |

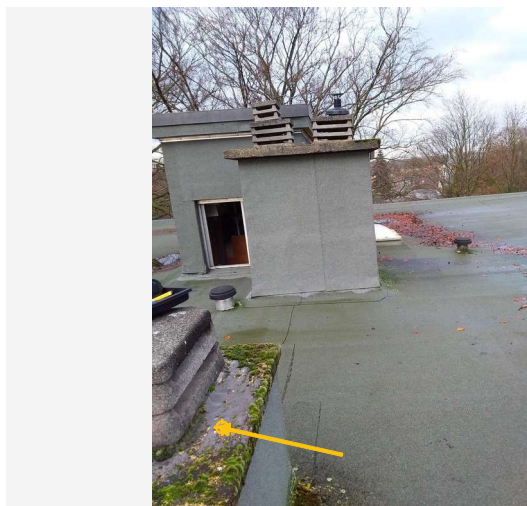
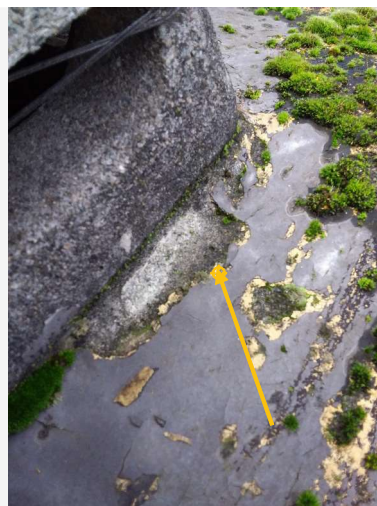
Geen asbest

| # | Type | Referentie | Resultaat |
|---|---|---|---|
| 11.1 | Puntmonster | 010 | Geen asbest |

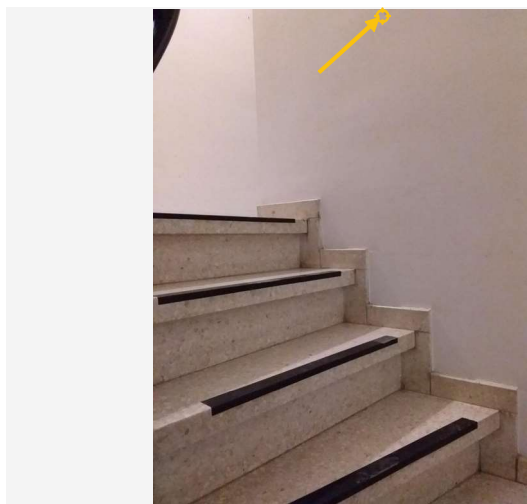
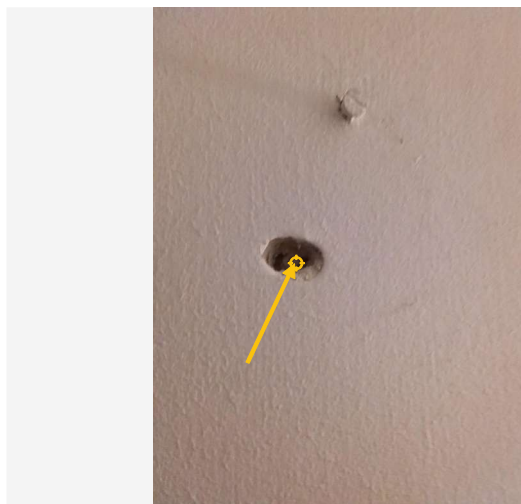
## Fiche 12: Pleisterwerk muren traphal

Geen asbest

| # | Type | Referentie | Resultaat |
|---|---|---|---|
| 12.1 | Mengmonster | 003 | Geen asbest |

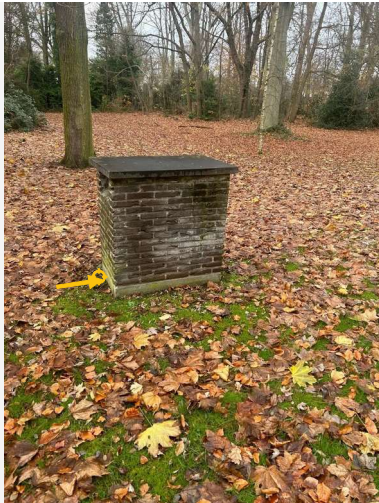
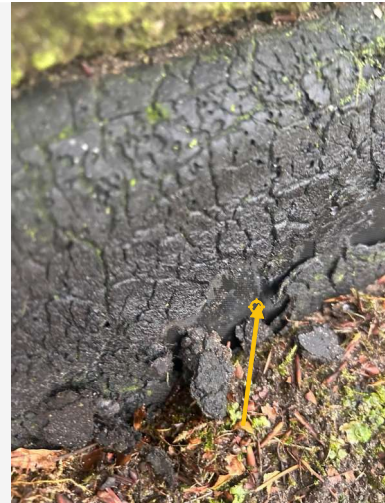
## Fiche 13: roofing dak garages

Geen asbest

| # | Type | Referentie | Resultaat |
|---|---|---|---|
| 13.1 | Puntmonster | 014 | Geen asbest |

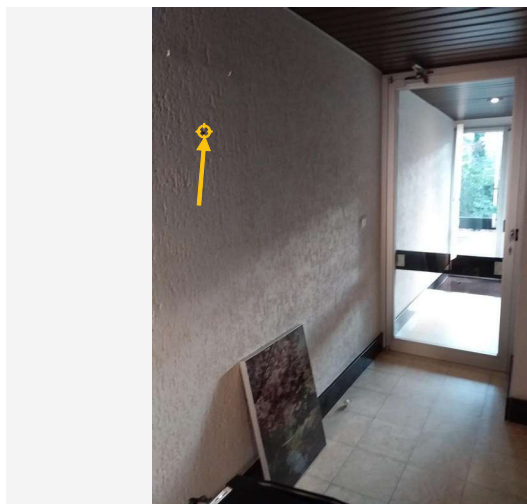
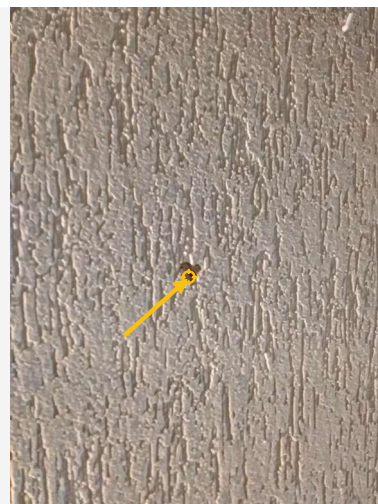
Geen asbest

| # | Type | Referentie | Resultaat |
|---|---|---|---|
| 14.1 | Puntmonster | 001 | Geen asbest |

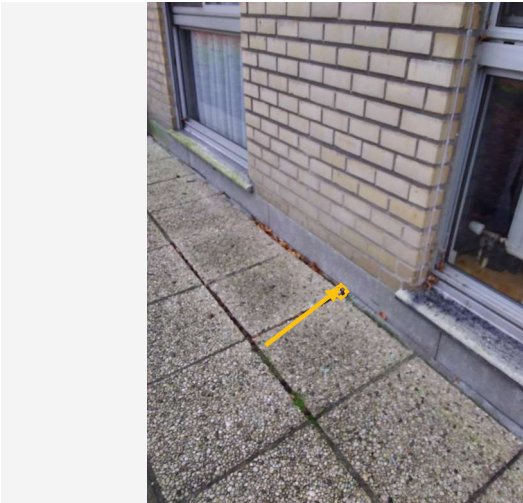
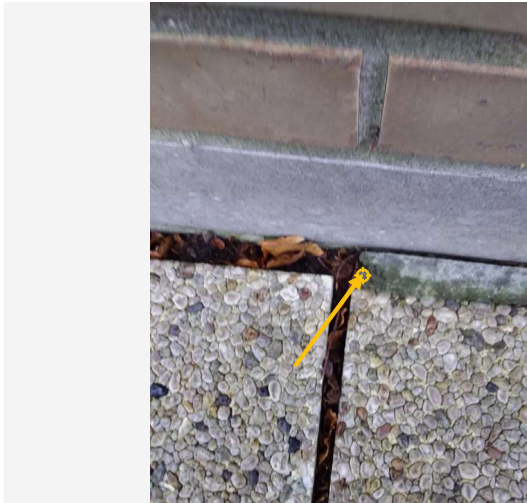
Geen asbest

| # | Type | Referentie | Resultaat |
|---|---|---|---|
| 15.1 | Puntmonster | 013 | Geen asbest |

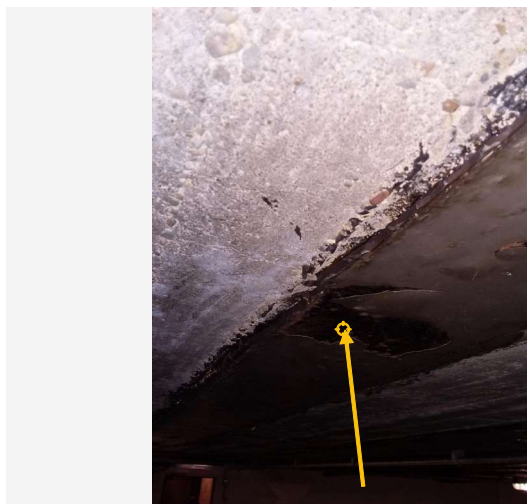
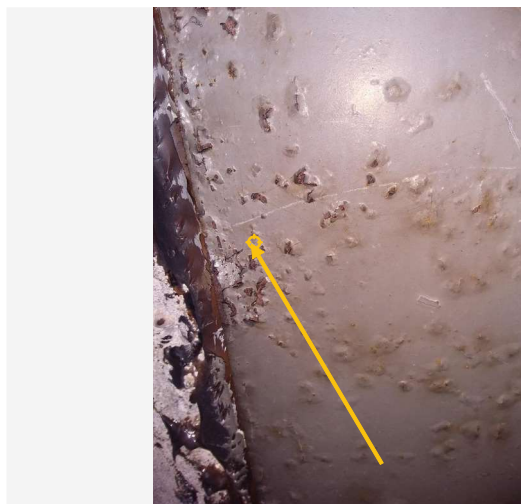
Geen asbest

| # | Type | Referentie | Resultaat |
|---|---|---|---|
| 16.1 | Puntmonster | 007 | Geen asbest |

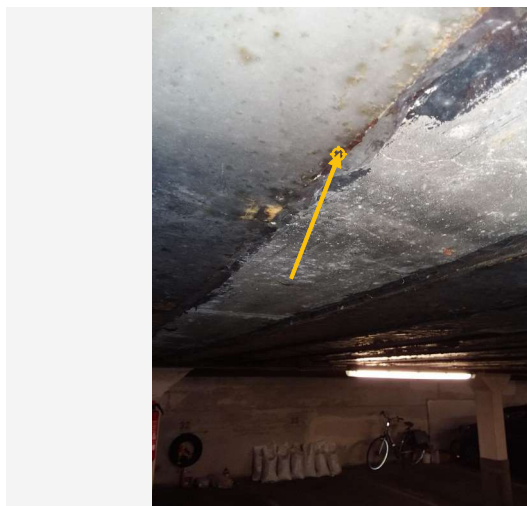
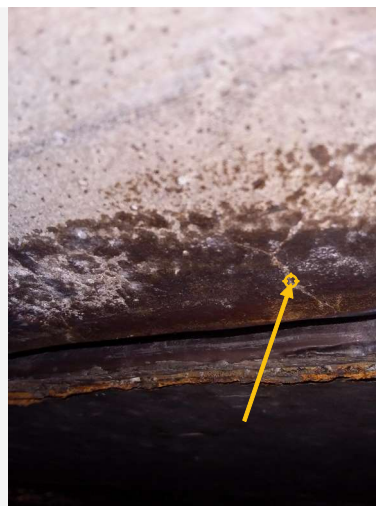
Geen asbest

| # | Type | Referentie | Resultaat |
|---|---|---|---|
| 17.1 | Puntmonster | 008 | Geen asbest |

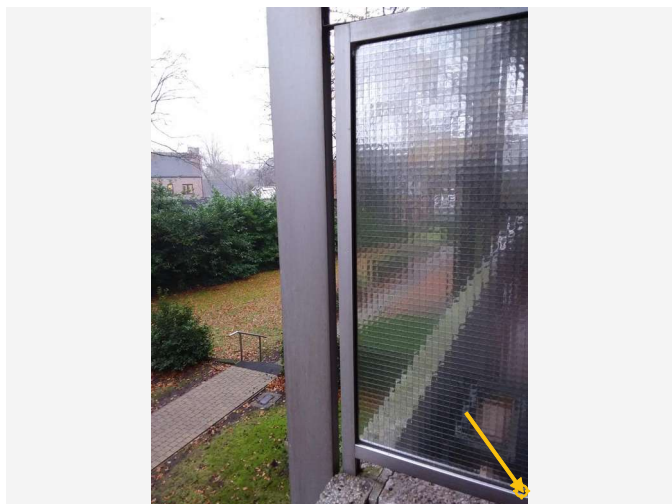
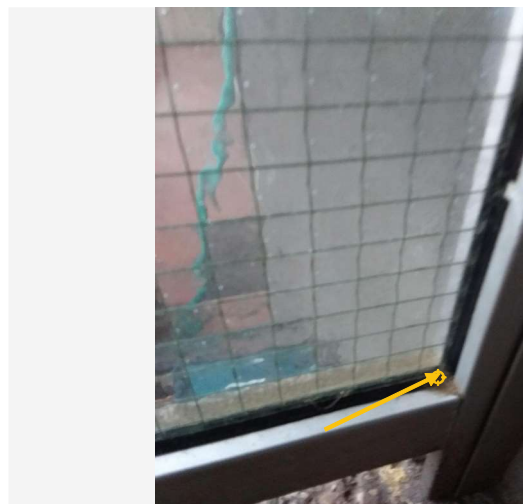
Geen asbest

| # | Type | Referentie | Resultaat |
|---|---|---|---|
| 18.1 | Puntmonster | 012 | Geen asbest |

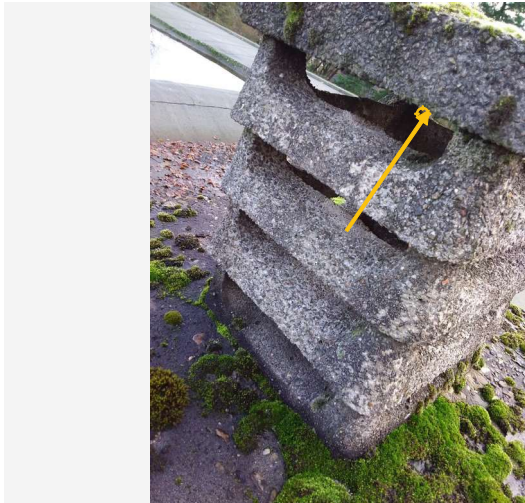
Geen asbest
