# Asbestinventarisatetest

De Keyserhoeve 60, 2040 Antwerpen

Attestnummer : 20241008-000399.000

**Niet-asbestveilig**

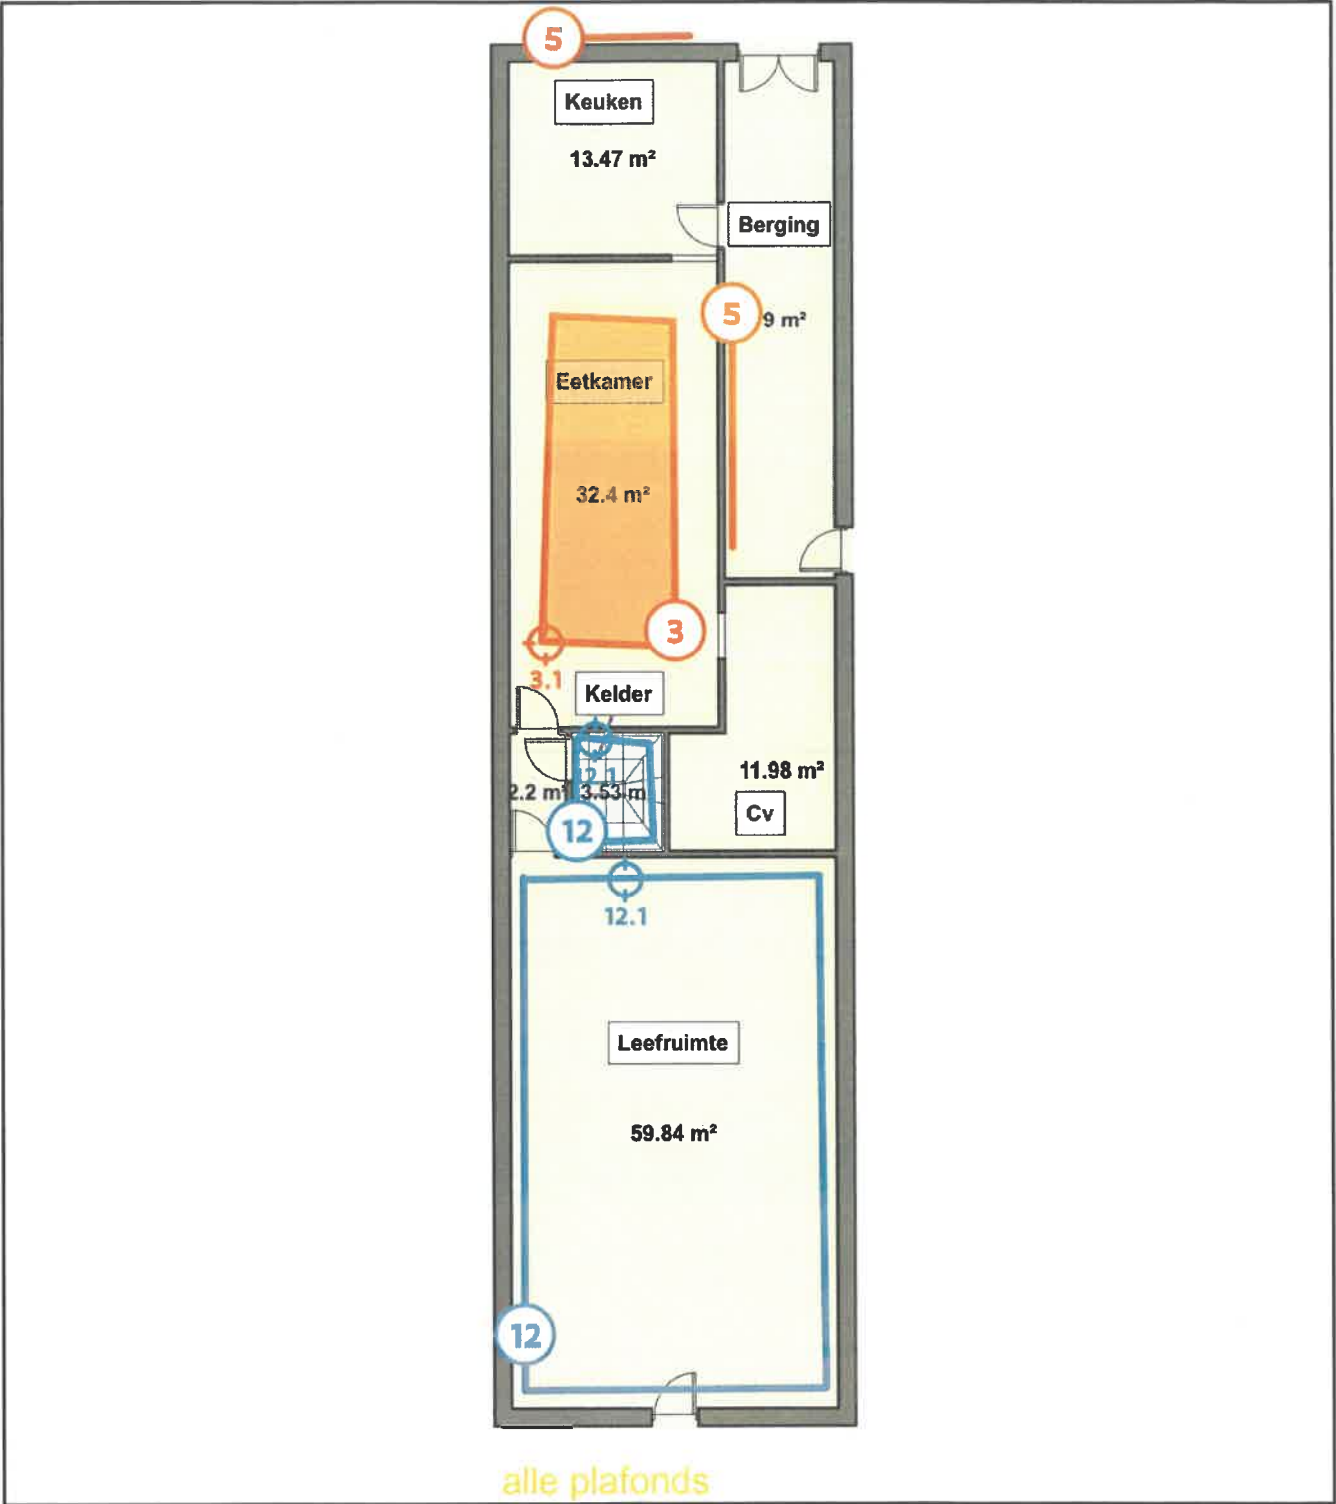
# Plan 1.1: Gelijkvloers

| 3. Vloerzeil in eetkamer | Asbestmateriaal | <a href="#">Verwijderen</a> |
| 5. Vensterbanken achteraan | Asbestmateriaal | <a href="#">Verwijderen</a> |

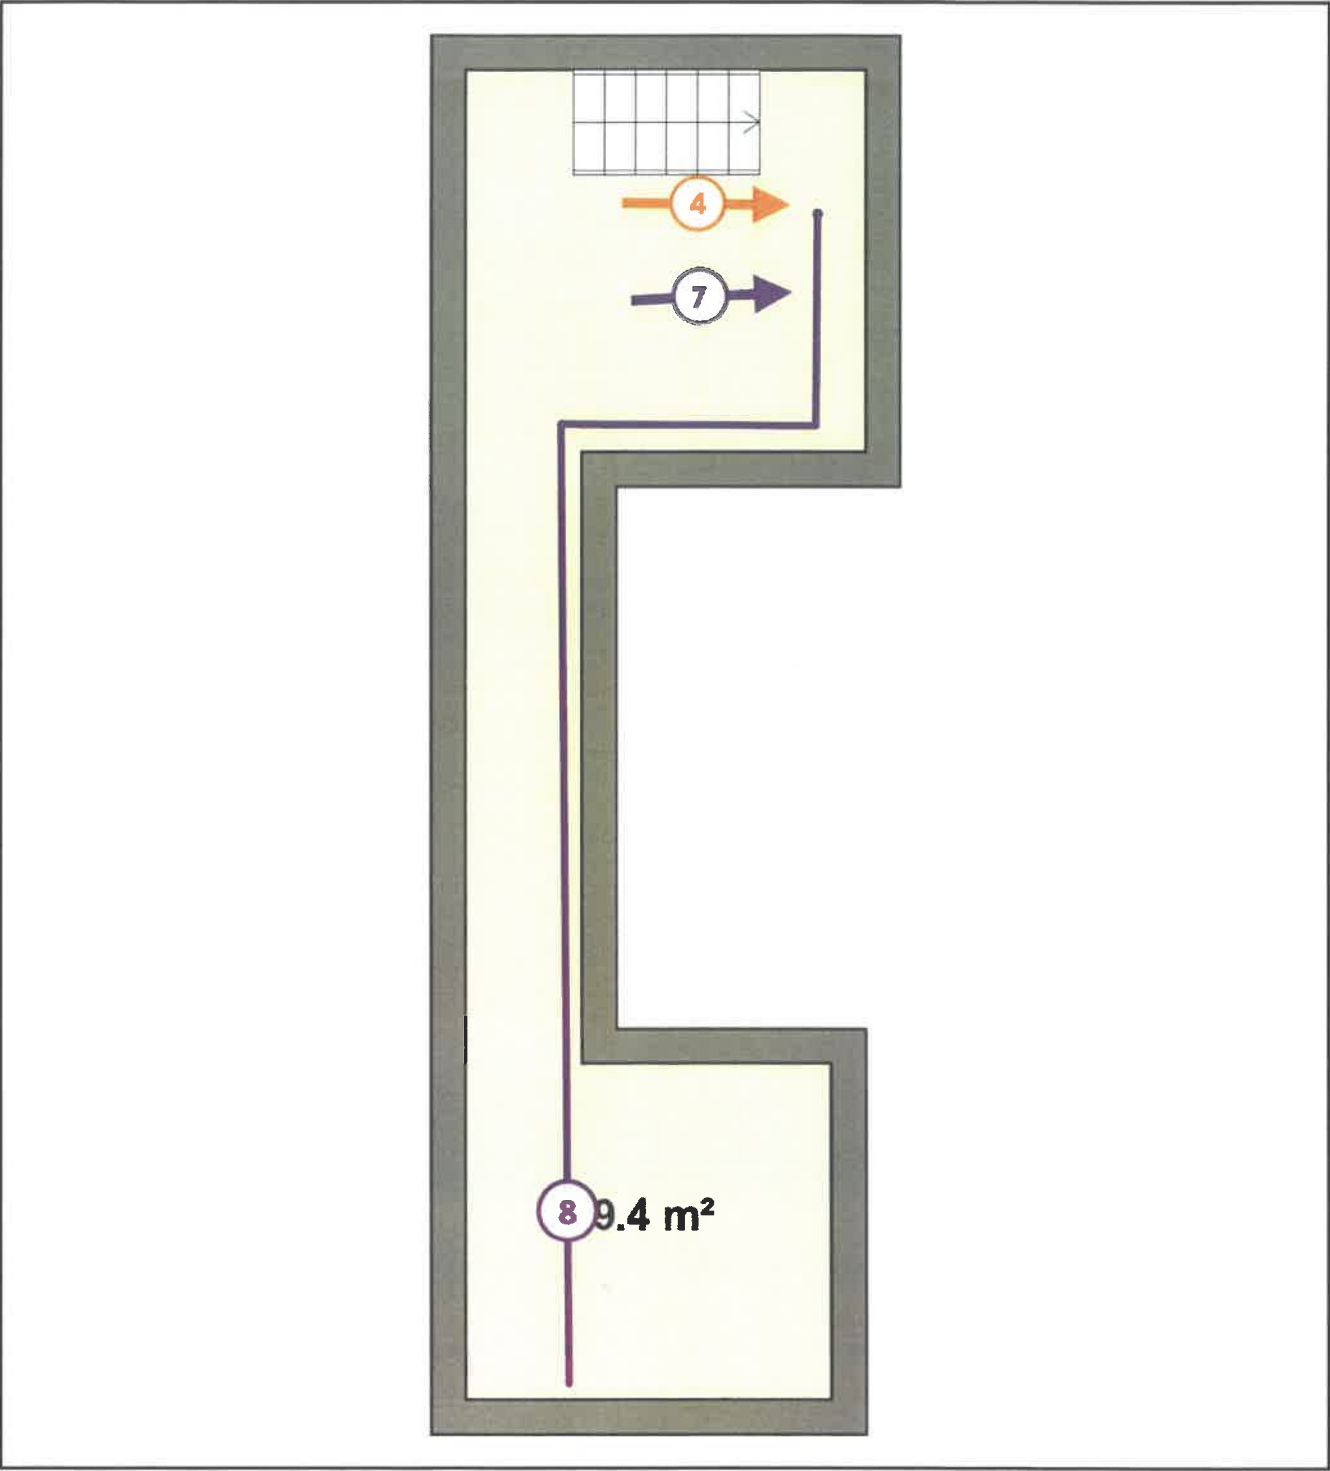
# Plan 1.3: Kelder

| Beschrijving | Type | Actie |
|---|---|---|
| 4. Roetklep in kelder | Asbestmateriaal | <a href="#">Verwijderen</a> |

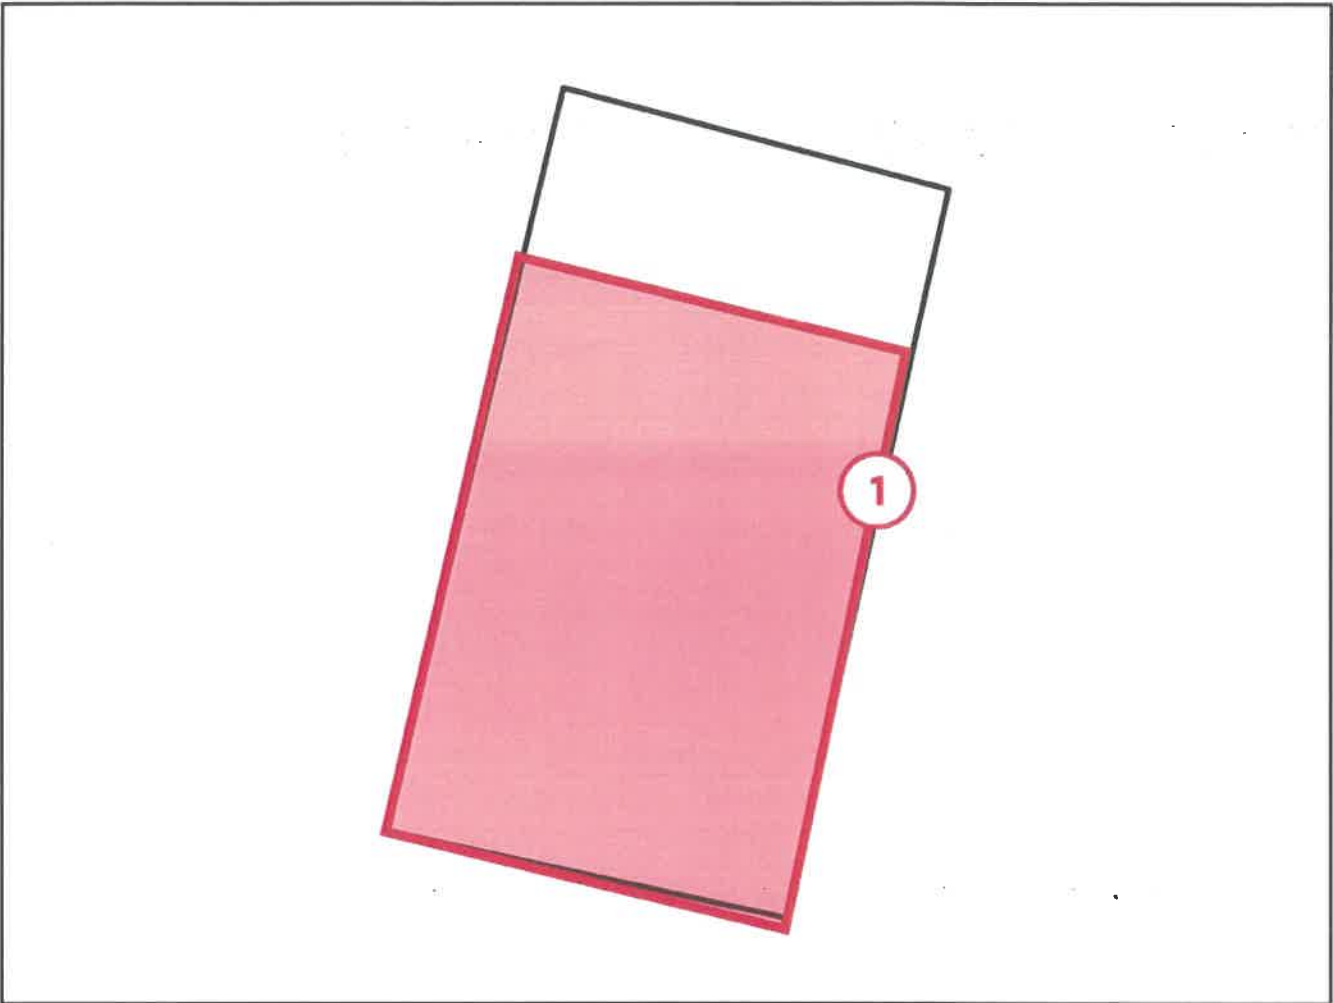
## Plan 2.1: Doorgang plan

| Beschrijving | Type | Actie |
|---|---|---|
| 1. Golfplaten op doorgang | Asbestmateriaal | Dringend verwijderen |

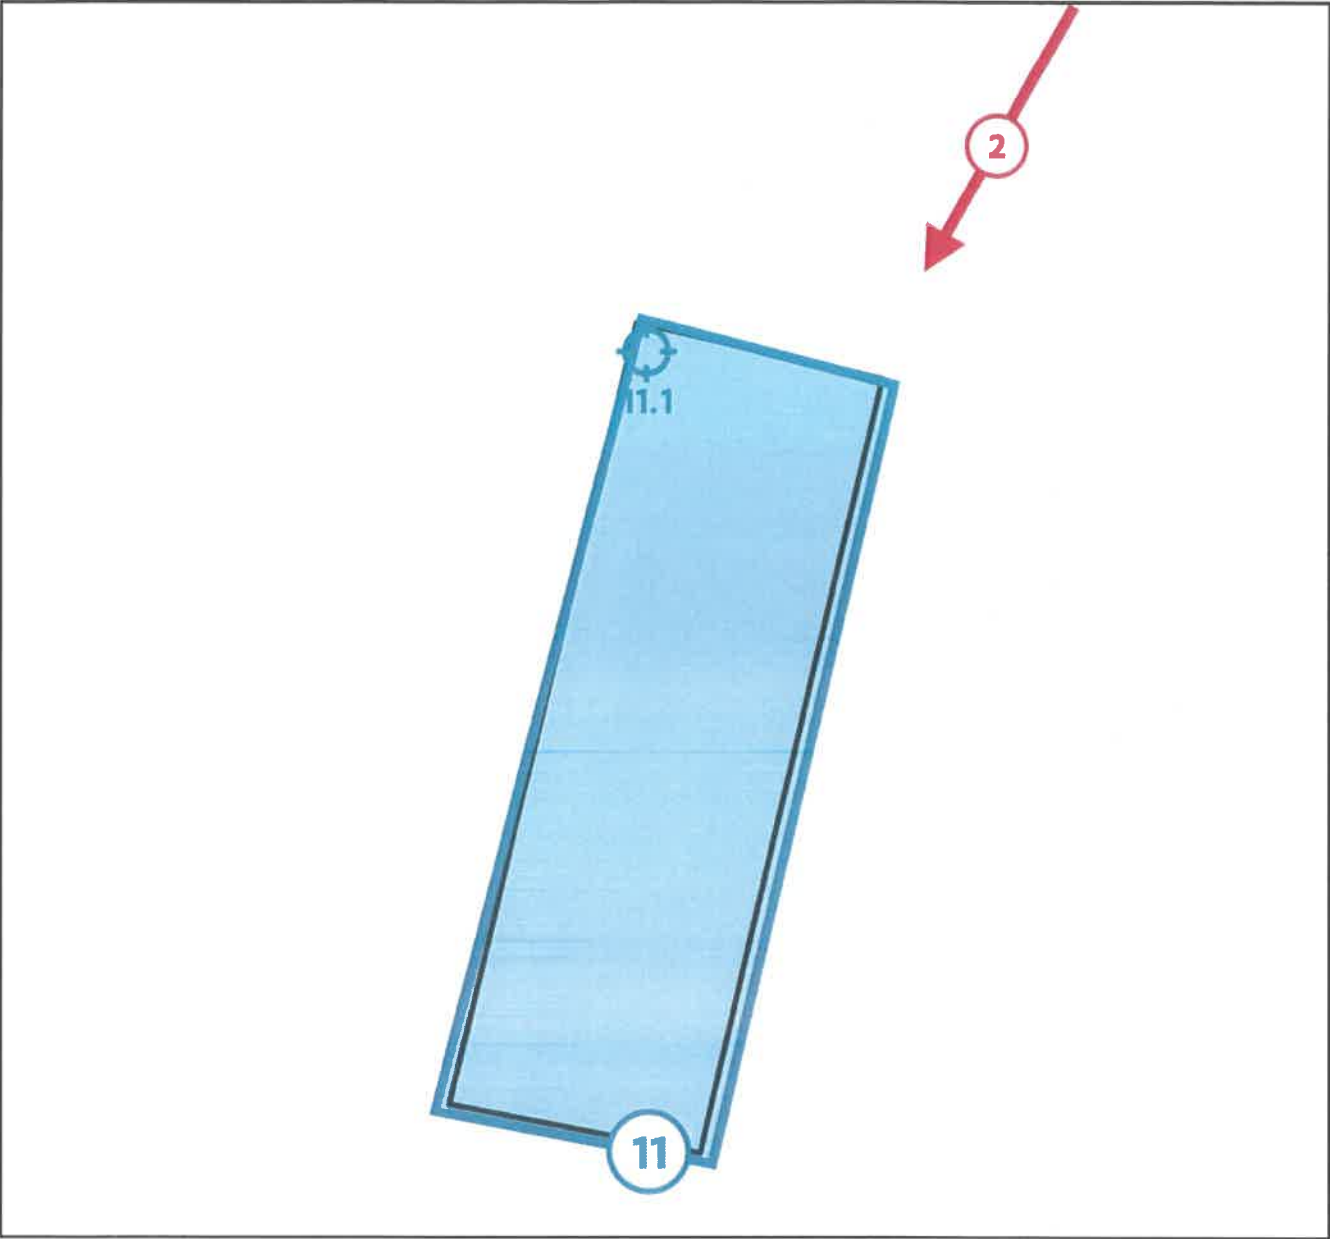
## Plan 6.1: Garage plan

| Beschrijving | Type | Actie |
|---|---|---|
| 2. Asbestafval voor garage | Asbestmateriaal | Dringend verwijderen |

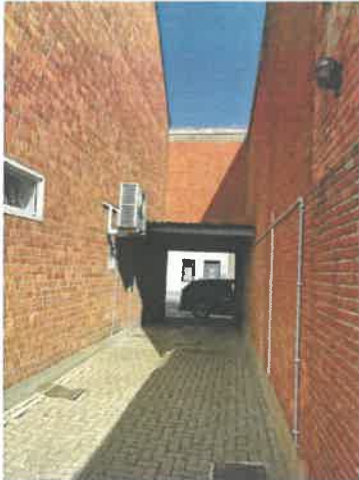
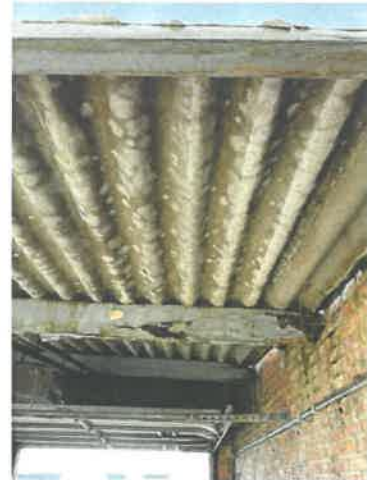
## Fiche 1: Golfplaten op doorgang

| Eindbeoordeling materiaalrisico | Hoog materiaalrisico en/of hoge kans op vezelvrijgave |

| Asbestsoort (vezeltype) | Crocidoliet aanwezig |
| Asbestconcentratie | Laag (< 50%) |
| Toestand van het materiaal | Matig beschadigd, matig verweerd |

| Beschrijving | Golfplaten op doorgang |
| Hoeveelheid (oppervlakte - aantal) | • 15,00 m <sup>2</sup> - 1 stuk |

Dringend verwijderen

- Verwijder dit asbestmateriaal zo snel mogelijk. Volg de toestand goed op.
- Hemelwater dat afspoelt van asbestcement daken of gevels kan asbestdeeltjes bevatten. Gebruik het enkel voor gesloten circuits (bv. spoelen toiletten). Reinig na het vervangen van het dak of de gevel de dakgoten en regenwaterput of -ton om asbesthoudend sediment of slib te verwijderen

- Eenvoudige handelingen: mag via doe-het-zelf of door werknemer(s) met opleidingsattest eenvoudige handelingen  
Hechtgebonden asbesttoepassing in open lucht.

Deze golfplaten kunnen manueel worden losgeschroefd en via de correcte wijze worden afgevoerd als hechtgebonden asbestafval.

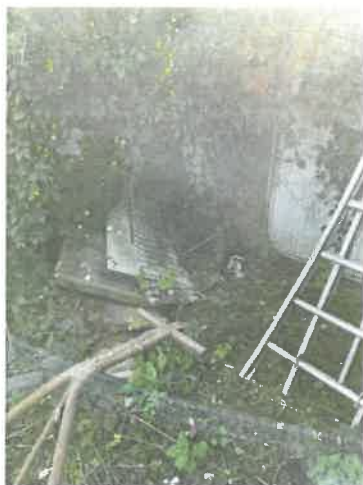
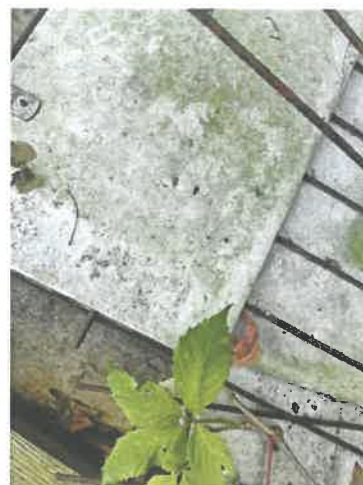
## Fiche 2: Asbestafval voor garage

| Beschrijving | Asbestafval voor garage |
| Type afvalstof | Betreft resten (contaminatie) van verwerking of beschadiging |
| Bron van de resten | Platen van type menuiserie. |
| Hoeveelheid (gewicht - aantal) | <ul style="list-style-type: none"><li>• 30,00 kg - 1 stuk</li></ul> |

Dringend verwijderen

- Verwijder het asbestafval.

- Eenvoudige handelingen: mag via doe-het-zelf of door werknemer(s) met opleidingsattest eenvoudige handelingen  
Hechtgebonden asbestafval in open lucht dewelke niet meer gedemonteerd moet worden. Voer deze platen met correcte verpakking af.

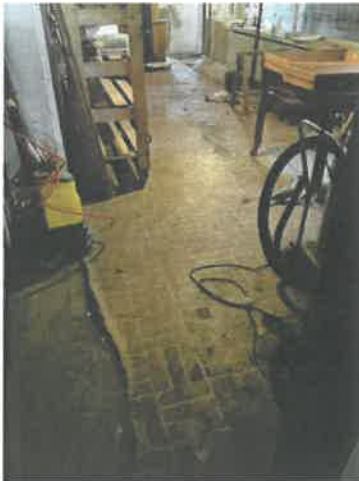
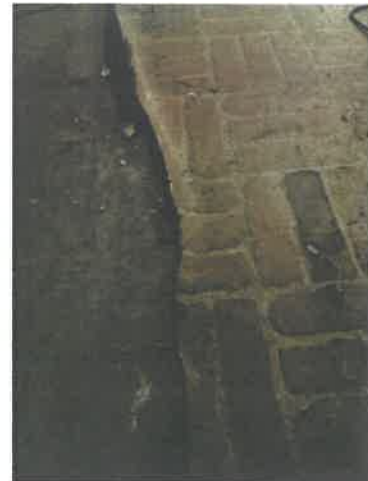
## Fiche 3: Vloerzeil in eetkamer

| Eindbeoordeling materiaalrisico | Verhoogd materiaalrisico en/of verhoogde kans op vezelvrijgave |

| Asbestsoort (vezeltype) | Alleen chrysotiel |
| Asbestconcentratie | Hoog ( $\geq 50\%$ ) |
| Toestand van het materiaal | Licht beschadigd, licht verweerd. Intact calciumsilicaatmateriaal of categorie III 'gebondenheid' |

| # | Type | Referentie | Resultaat |
|---|---|---|---|
| 3.1 | Puntmonster | MM02 | Chrysotiel |

| Hoeveelheid (oppervlakte - aantal) | • 32,00 m <sup>2</sup> - 1 stuk |

Verwijderen

- Zorg voor een veilig beheer. Vermijd het beschadigen van het asbestmateriaal. Controleer de toestand jaarlijks op wijzigingen.

- Hermetische zone (erkend asbestverwijderaar)  
Contacteer een erkend asbestverwijderaar voor deze werken.

Niet-hechtgebonden asbesttoepassing in een gesloten ruimte. De verwijdering van asbesthoudend vinyl brengt veel kans op een hoge vezelvrijgave tijdens de werken mee en dient daardoor steeds in een hermetische zone te worden verwijderd.

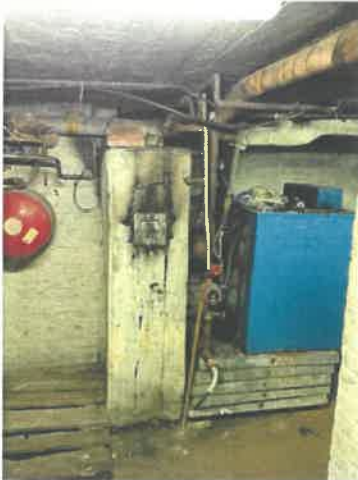
## Fiche 4: Roetklep in kelder

| Eindbeoordeling materiaalisico | Verhoogd materiaalisico en/of verhoogde kans op vezelvrijgave |

| Asbestsoort (vezeltype) | Crocidoliet aanwezig |
| Toestand van het materiaal | Licht beschadigd, licht verweerd. Intact calciumsilicaatmateriaal of categorie III 'gebondenheid' |

| Asbestmateriaal | Brandwerende afsluiting (prefab geheel) - (vlinder)klep |

Verwijderen

- Zorg voor een veilig beheer. Vermijd het beschadigen van het asbestmateriaal. Controleer de toestand jaarlijks op wijzigingen.

- Eenvoudige handelingen: mag via doe-het-zelf of door werknemer(s) met opleidingsattest eenvoudige handelingen  
Hechtgebonden asbesttoepassing in binnenlucht dewelke niet meer gedemonteerd moet worden.

Voer deze klep met correcte verpakking af als hechtgebonden asbestafval.

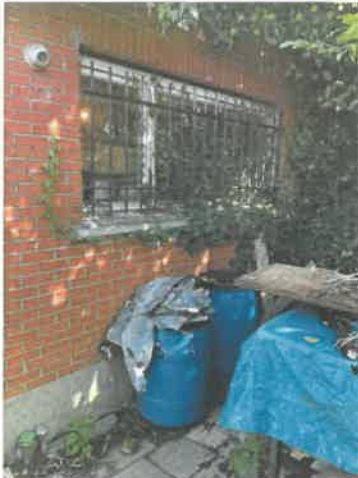
## Fiche 5: Vensterbanken achteraan

| Eindbeoordeling materiaalrisico | Verhoogd materiaalrisico en/of verhoogde kans op vezelvrijgave |

| Asbestsoort (vezeltype) | Crocidoliet aanwezig |
| Toestand van het materiaal | Licht beschadigd, licht verweerd. Intact calciumsilicaatmateriaal of categorie III 'gebondenheid' |

| Asbestmateriaal | Deksteen, muurkap - Vol |
| Hoeveelheid (oppervlakte - dikte - aantal) | <ul style="list-style-type: none"><li>• 0,40 m<sup>2</sup> - 3,00 cm - 1 stuk</li><li>• 0,24 m<sup>2</sup> - 3,00 cm - 1 stuk</li></ul> |

Verwijderen

- Zorg voor een veilig beheer. Vermijd het beschadigen van het asbestmateriaal. Controleer de toestand jaarlijks op wijzigingen.

- Eenvoudige handelingen: mag via doe-het-zelf of door werknemer(s) met opleidingsattest eenvoudige handelingen  
Hechtgebonden asbesttoepassing, weliswaar binnen, dewelke kan verwijderd worden zonder deze toepassing te beschadigen.

De beste moment om deze tabletten te vervangen is bij de renovatie van de ramen.

Ook bij behoud van de ramen kunnen deze vensterbanken worden weggenomen zonder de asbesttoepassing te beschadigen. In dit geval wordt best een aannemer met de nodige opleidingsattesten ingeschakeld.

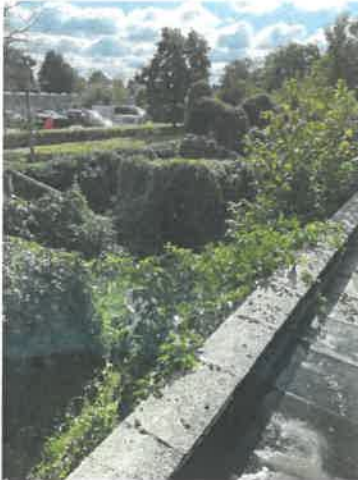
## Fiche 6: Koterij achteraan

#### Permanente beperking

**Reden:** Overwoekerende vegetatie

**Uitleg van de asbestdeskundige:** Koterij is volledig dichtgegroeid door de jaren heen, verwijdering van vegetatie zou houten koterij doen instorten.

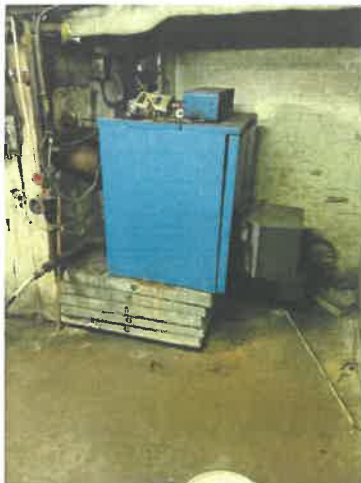
# Fiche 7: Oude verwarmingsketel in kelder

Extern geen asbesthoudende materialen aangetroffen. Het is echter niet uit te sluiten dat intern geen asbesthoudende onderdeeljes gebruikt werden (pakkingen, koord, beschermplaatjes). Bij vernieuwing van warmteketel, is het aangeraden deze in zijn geheel af te voeren.

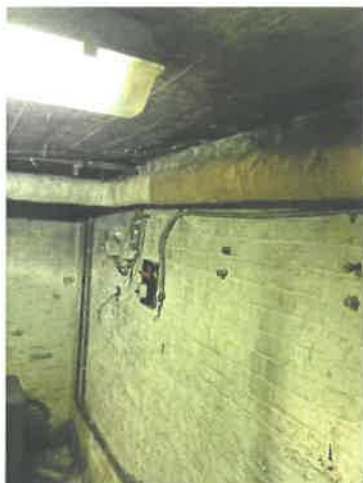
# Fiche 8: Leidingisolatie in kelder

Leidingisolatie is opgebouwd uit niet asbestverdachte materialen, geen gips aangebracht.

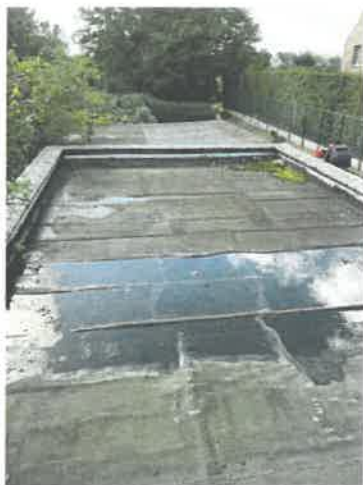
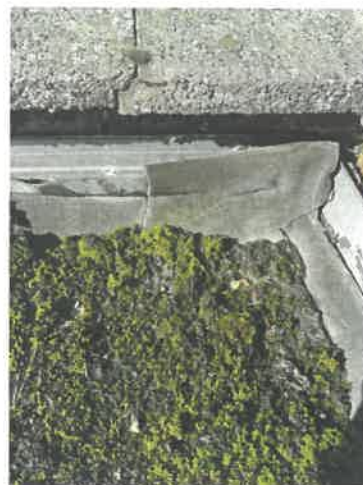
## Fiche 11: Roofing op plat dak

Geen asbest

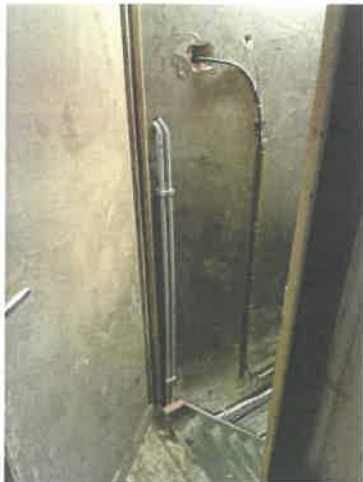
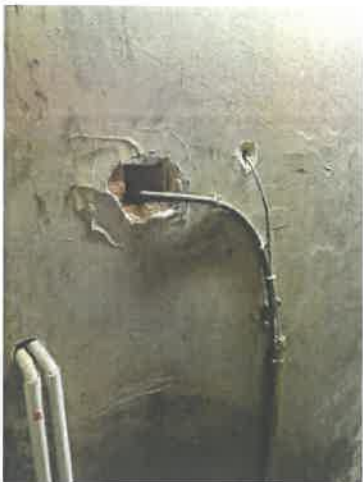
Fiche 12: Pleisterwerk muren

Geen asbest
