# Asbestinventarisatetest

Pierre van Gehuchtenstraat 42, 2180 Antwerpen

Attestnummer : 20250712-000008.000

Uitgegeven op : 12.07.2025

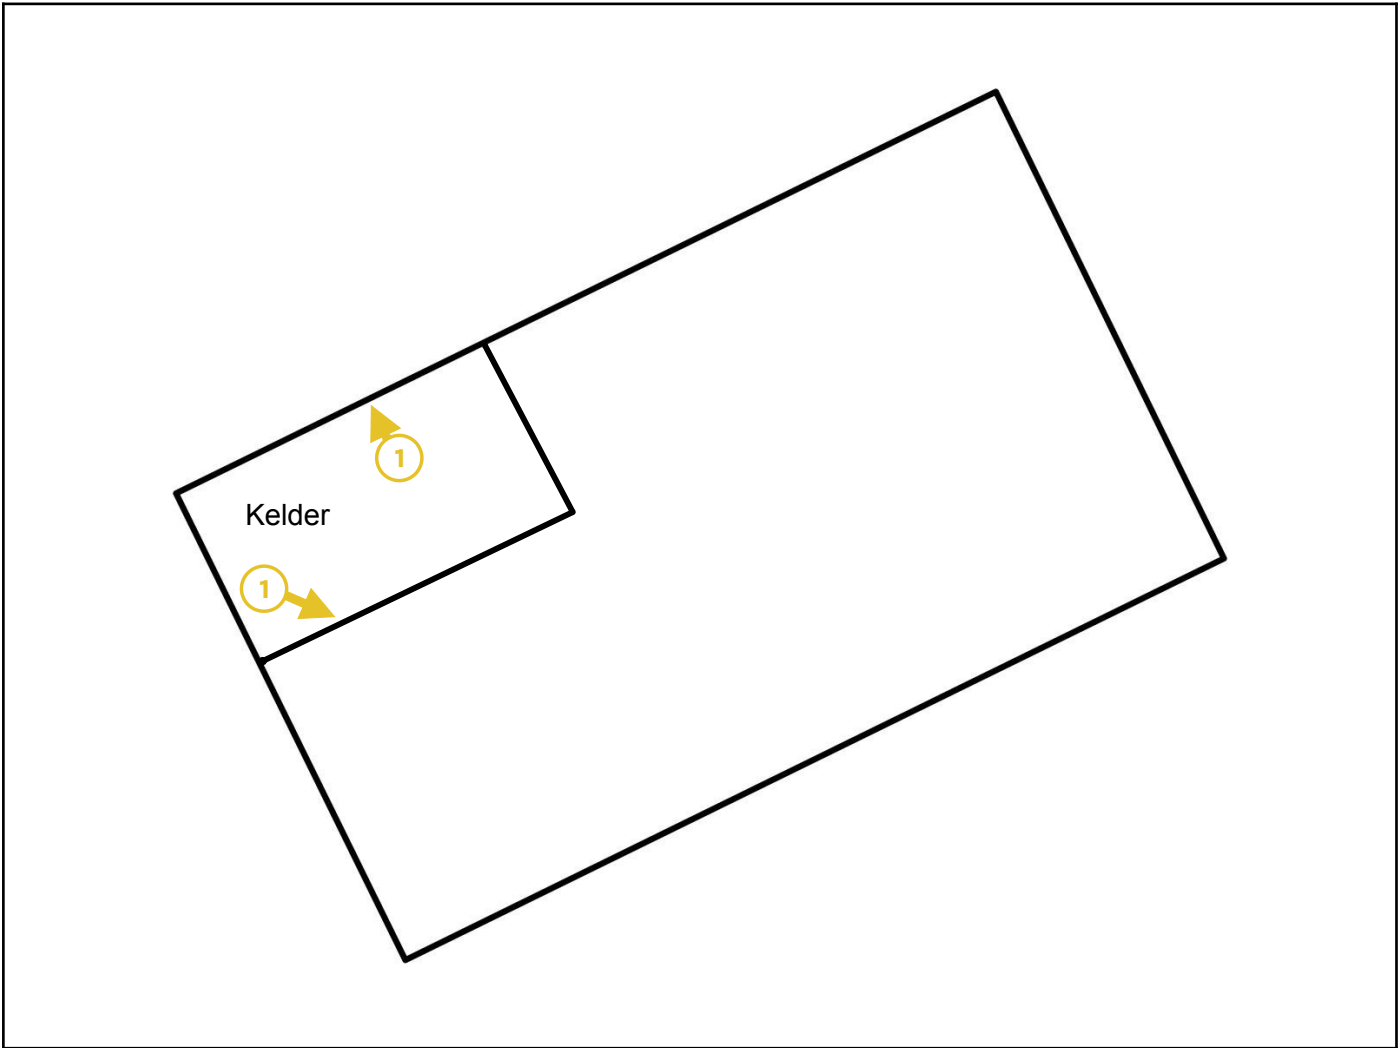
# Plan 1.1: Kelder

| Beschrijving | Type | Actie |
|---|---|---|
| 1. Bakelieten elementen | Asbestmateriaal | Zorgvuldig beheren |

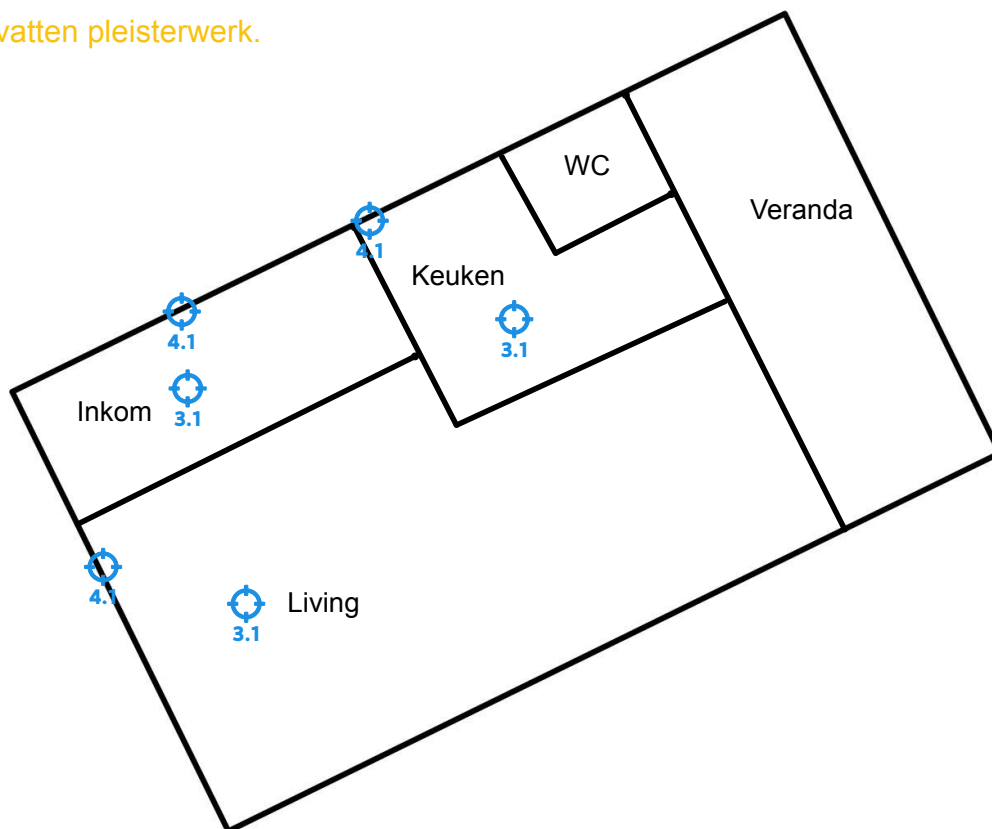
## Plan 1.2: Gelijkvloers

Fiche betreffende onderliggende lagen is geldig over de gehele scope van inspectie.

| Beschrijving | Type | Actie |
|---|---|---|
| 2. Onderliggende lagen - vloeren - plafonden - tegels | Advies | - |
| 3. Pleisterwerk plafond | Geen asbest | - |
| 4. Pleisterwerk muur | Geen asbest | - |

Onderliggende lagen vallen buiten de scope van het onderzoek, bij beschadiging of renovatie dienen onderliggende lagen onderzocht te worden om de aanwezigheid van asbesttoepassingen uit te sluiten.

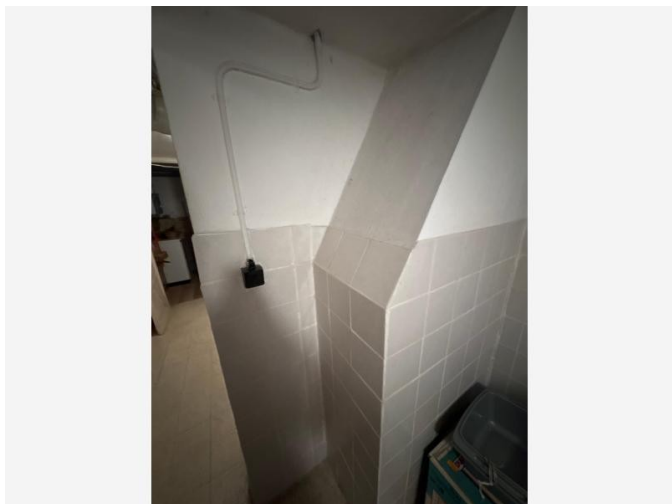
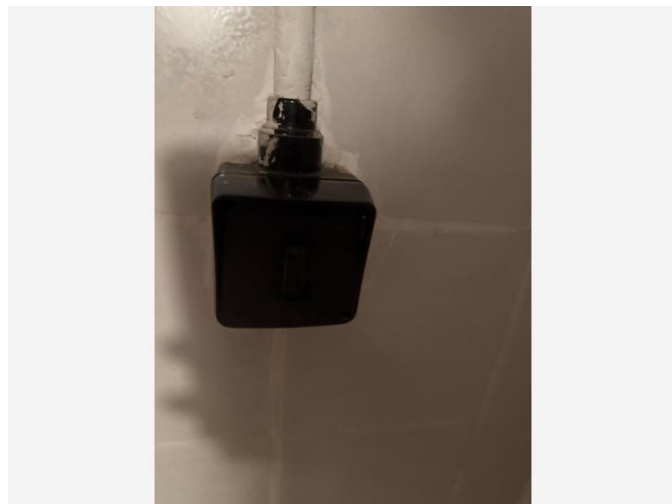
Overzichtsfoto

Detailfoto

Het asbestmateriaal valt onder de mijlpaal van 2040.

| Eindbeoordeling materiaalrisico | Laag materiaalrisico en/of verlaagde kans op vezelvrijgave |

| Asbestsoort (vezeltype) | Crocidoliet aanwezig |
| Toestand van het materiaal | Onbeschadigd, niet verweerd |

| Beschrijving | Bakelieten elementen |
| Asbestmateriaal | Plaat, paneel, tablet - Type Bakeliet |

- Zorg voor een veilig beheer. Vermijd het beschadigen van het asbestmateriaal. Controleer de toestand jaarlijks op wijzigingen.

- Eenvoudige handelingen: mag via doe-het-zelf of door werknemer(s) met opleidingsattest eenvoudige handelingen  
De toepassing kan in zijn geheel verwijderd worden zonder verdere beschadiging.

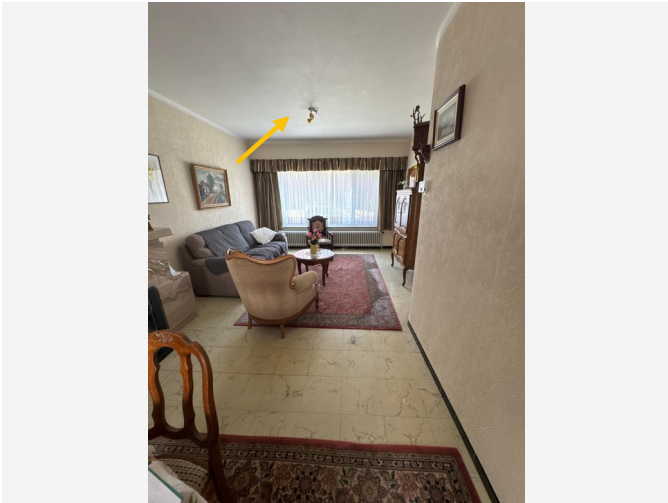
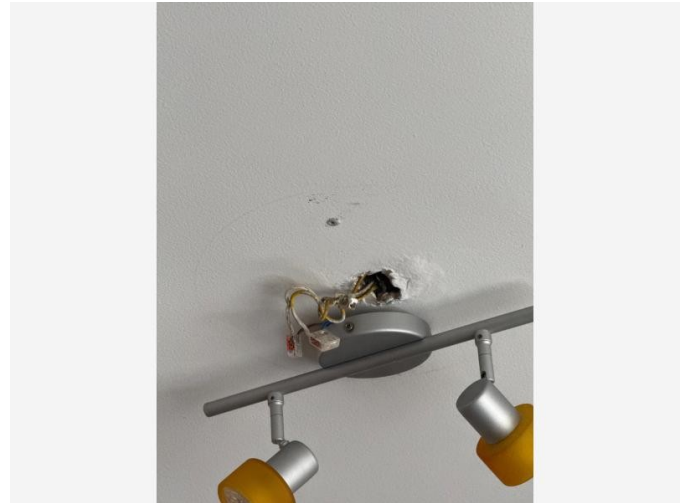
## Fiche 3: Pleisterwerk plafond

Overzichtsfoto

Detailfoto

Geen asbest

| # | Type | Referentie | Resultaat |
|---|---|---|---|
| 3.1 | Mengmonster | MM02 Pleisterwerk plafond | Geen asbest |

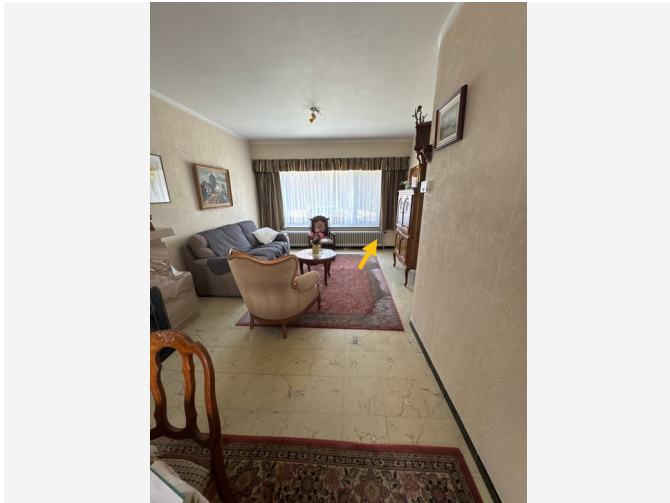
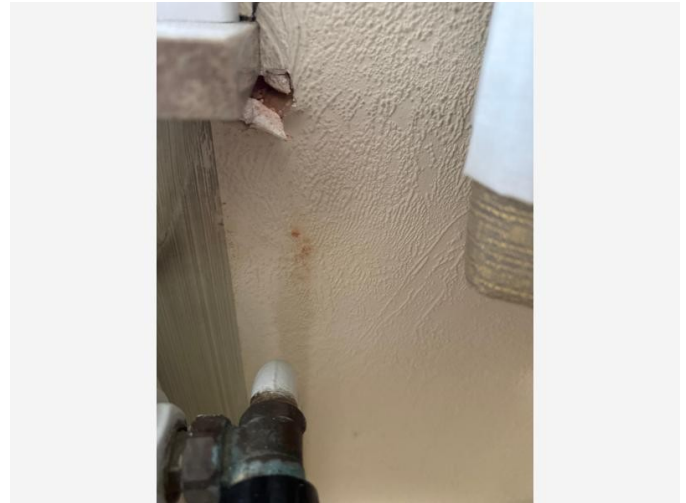
## Fiche 4: Pleisterwerk muur

Overzichtsfoto

Detailfoto

Geen asbest

| # | Type | Referentie | Resultaat |
|---|---|---|---|
| 4.1 | Mengmonster | MM01 Pleisterwerk muur | Geen asbest |
