# Asbestinventarisatetest

Frans De Peuterstraat 155/0002, 2950 Kapellen

Attestnummer : **20250728-000024.000**

Uitgegeven op : **28.07.2025**

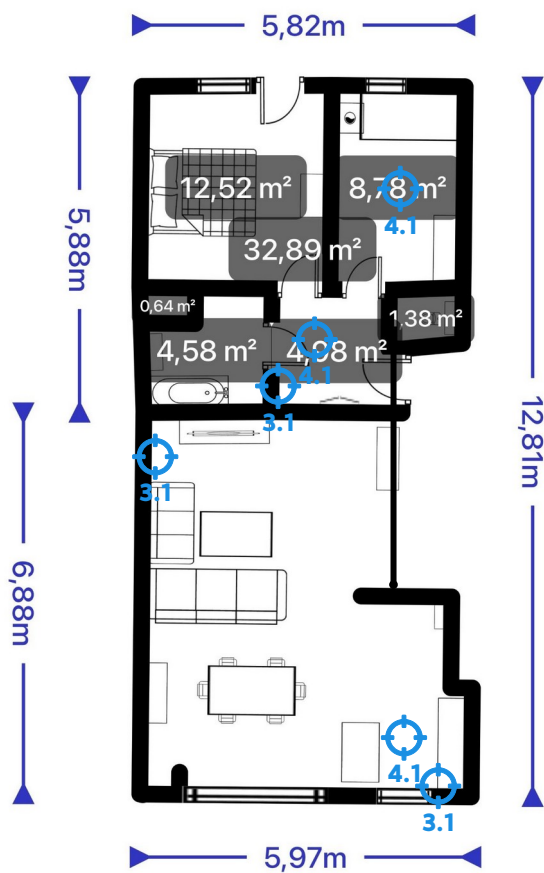
# Plan 1.1: Plan

Fiche betreffende onderliggende lagen is geldig over de gehele scope van inspectie.  
Binnenmuren bevatten pleisterwerk.  
Plafond bevat pleisterwerk.

Onderliggende lagen vallen buiten de scope van het onderzoek, bij beschadiging of renovatie dienen onderliggende lagen onderzocht te worden om de aanwezigheid van asbesttoepassingen uit te sluiten.

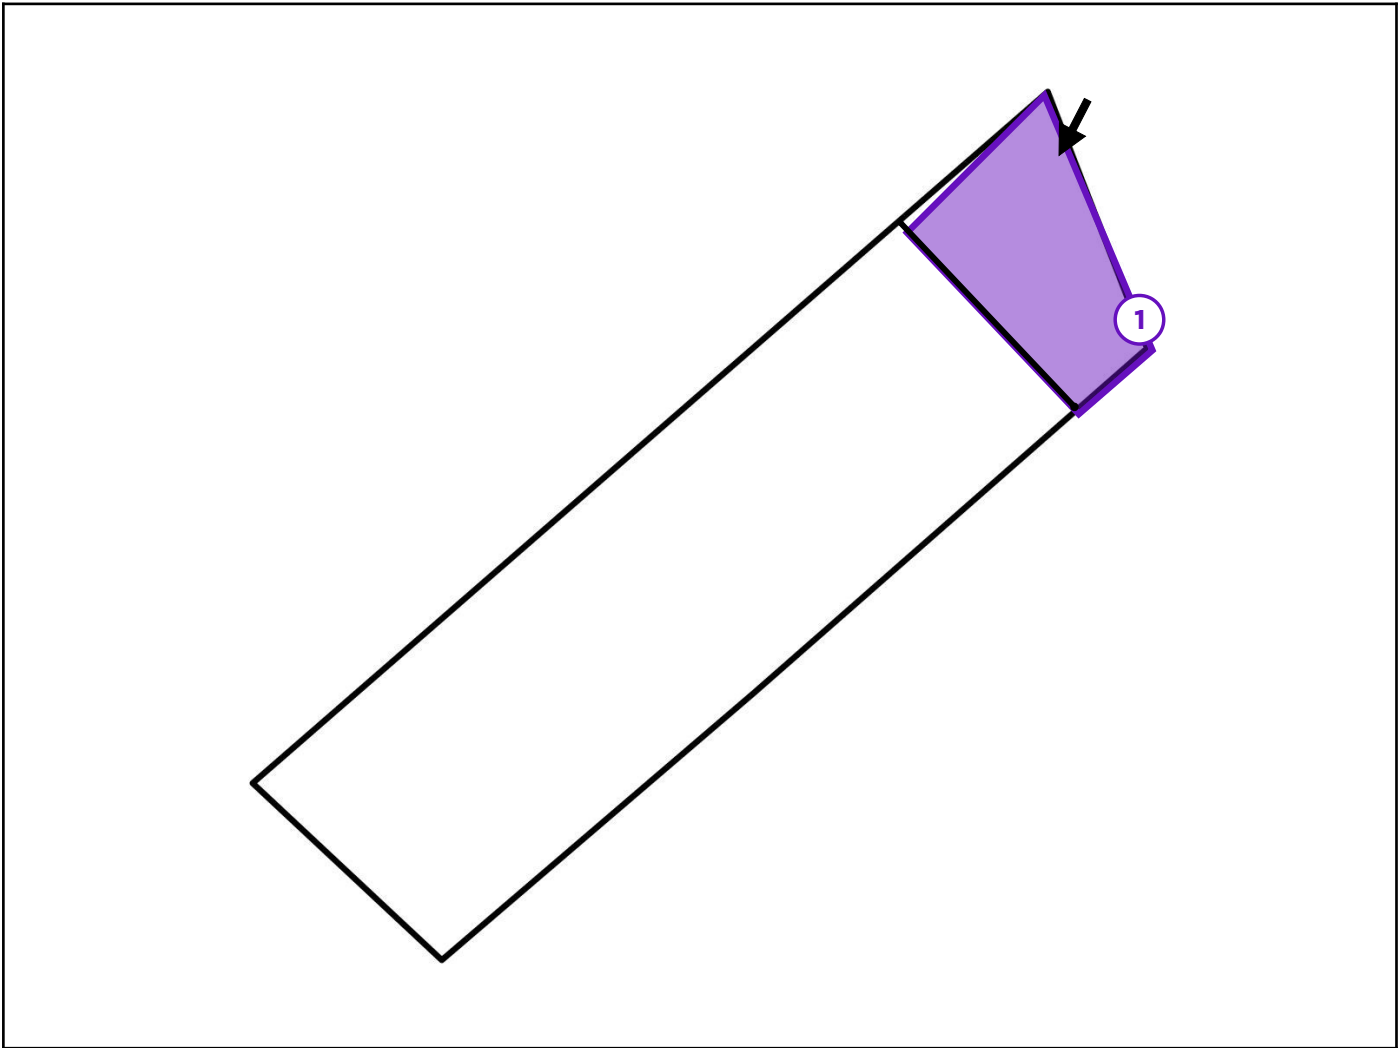
# Plan 2.1: Garage

| Beschrijving | Type | Actie |
|---|---|---|
| 1. Roofing - gemene delen | Advies | - |

Plat dak is bedekt met roofing en behoort tot de gemene delen. Bij de opmaak van het asbestattest voor de gemene delen dient dit mee opgenomen te worden.

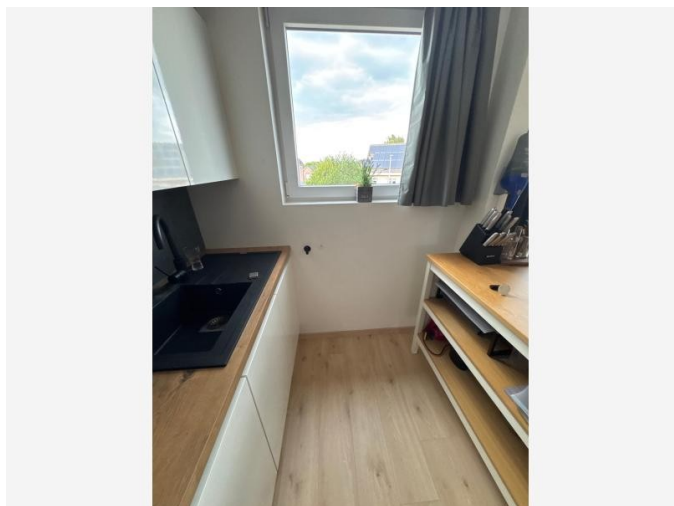
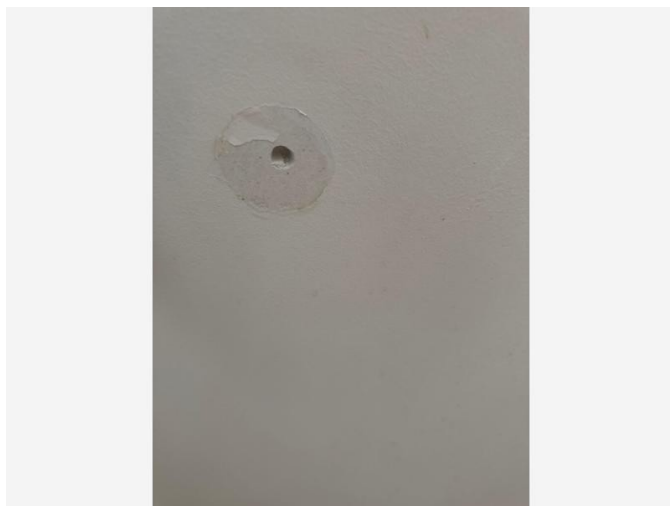
## Fiche 3: Pleisterwerk muur

Geen asbest

| # | Type | Referentie | Resultaat |
|---|---|---|---|
| 3.1 | Mengmonster | MM01 Pleisterwerk | Geen asbest |

| Opmerking | Binnenmuren bevatten pleisterwerk. |

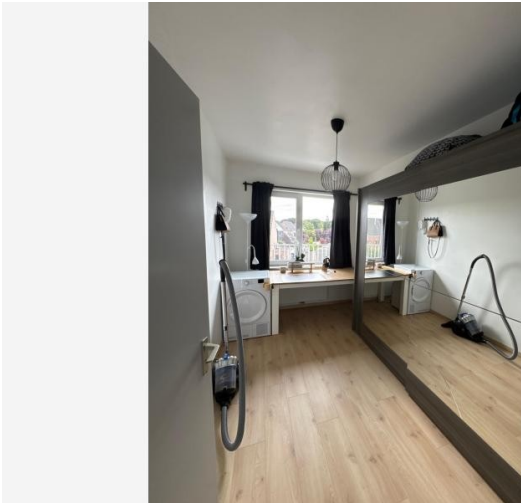
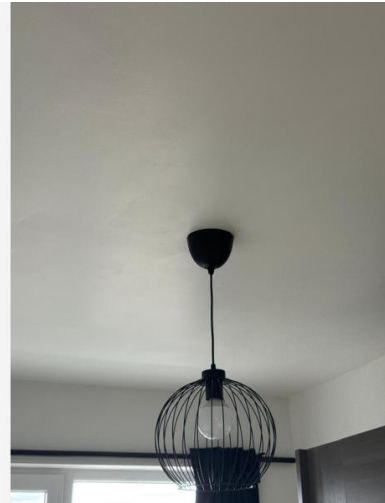
## Fiche 4: Pleisterwerk plafond

Geen asbest

| # | Type | Referentie | Resultaat |
|---|---|---|---|
| 4.1 | Mengmonster | MM02 Pleisterwerk plafond | Geen asbest |

| Opmerking | Plafonden bevatten pleisterwerk. |
