Asbestinventarisatetest

Berendrechtsvoetpad 35, 2040 Antwerpen

Attestnummer : 20250721-000031.000

Uitgegeven op : 21.07.2025

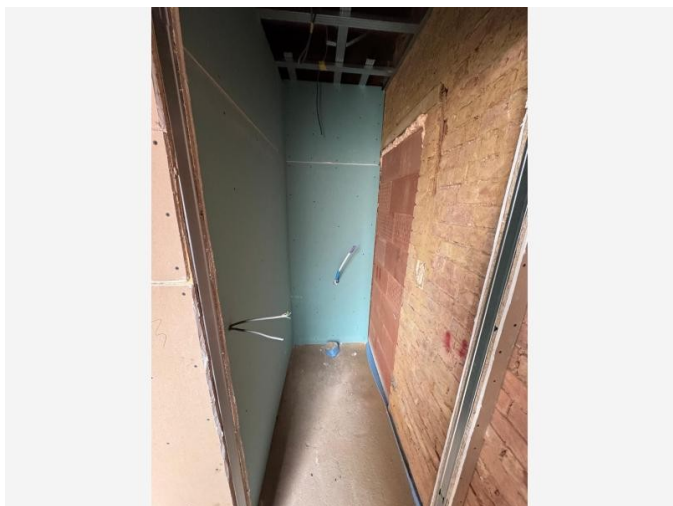
Vrije foto

De woning werd volledig gestript en opnieuw opgebouwd vanaf de drager.

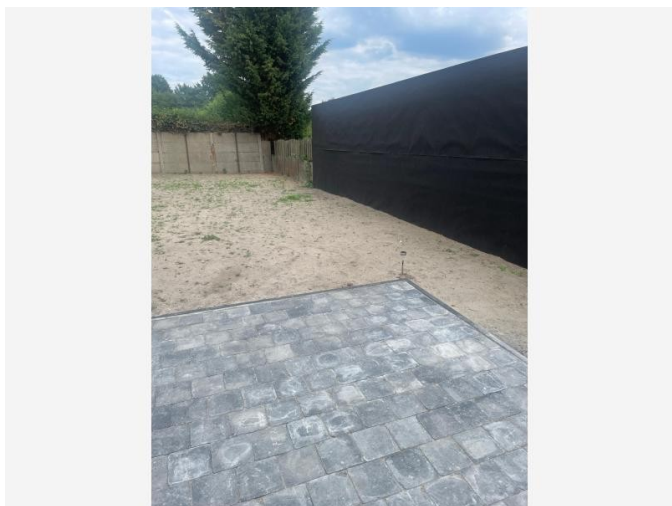
Vrije foto

Bijgebouw volledig afgebroken.

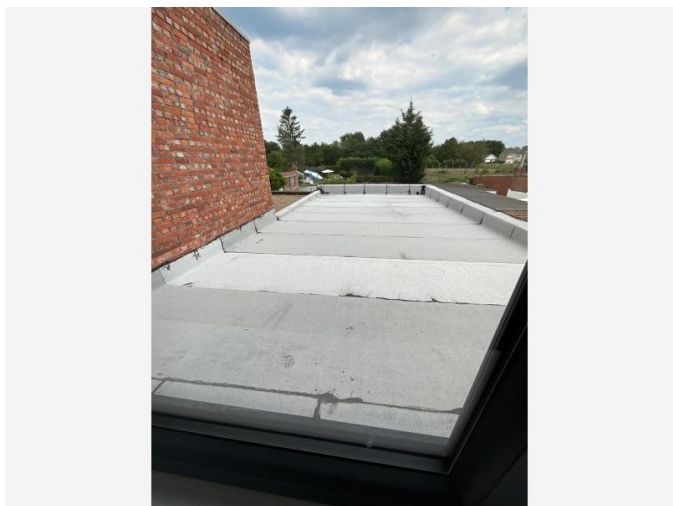
Vrije foto

Ramen vernieuwd. De kit aan de ramen is niet asbestverdacht.

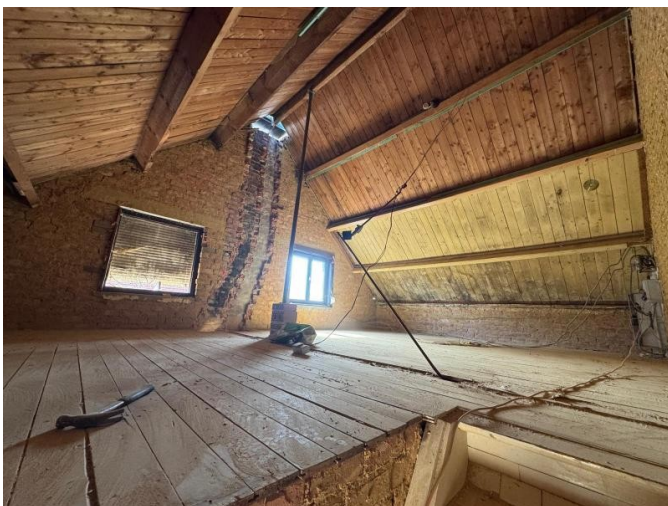
Vrije foto

Woning werd volledig gestript en opnieuw opgebouwd.

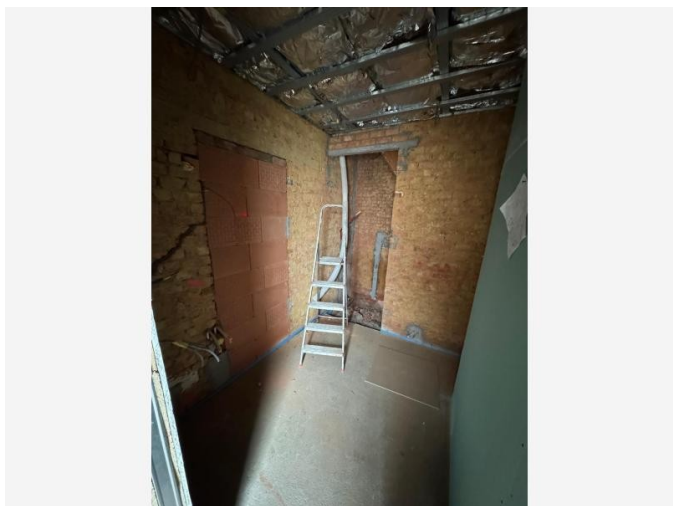
Vrije foto

De woning werd volledig gestript en opnieuw opgebouwd vanaf de drager.

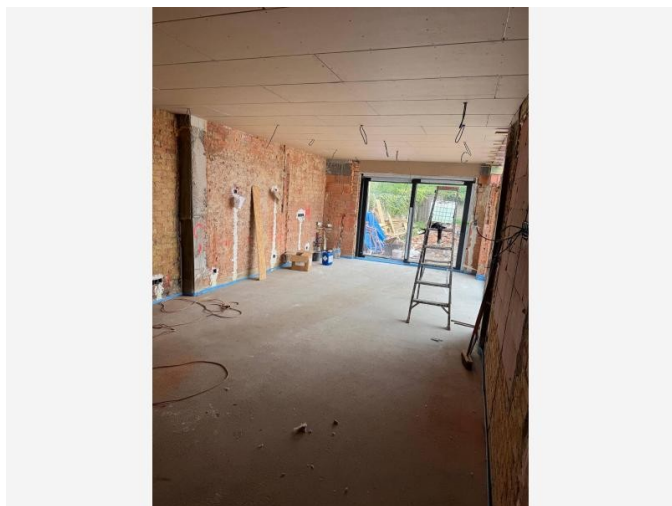
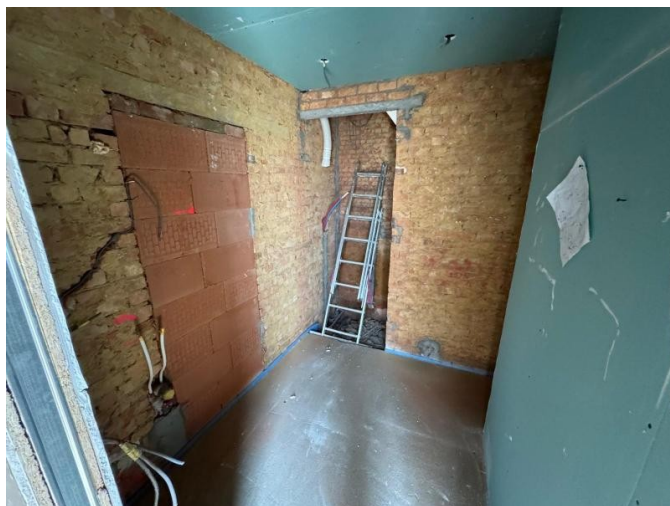
Fiche 6: Pleisterwerk wanden

Geen asbest

Beschrijving	Pleisterwerk wanden
Omgeving	Binnen
Primaire drager	Binnenwand
Bindmiddel van materiaal	Gips - kalk
Gebondenheid op basis van bindmiddel	Niet-hechtgebonden
Hoeveelheid (oppervlakte - dikte - aantal)	• 250,00 m ² - 1,00 cm - 1 stuk
Totaal volume	2,50 m ³
Identificatiemethode	Vaststelling met bewijsdocument, zonder monstername
Destructieve handeling voor identificatie	Nee
Opmerking	De woning werd volledig gestript en opnieuw opgebouwd vanaf de drager.

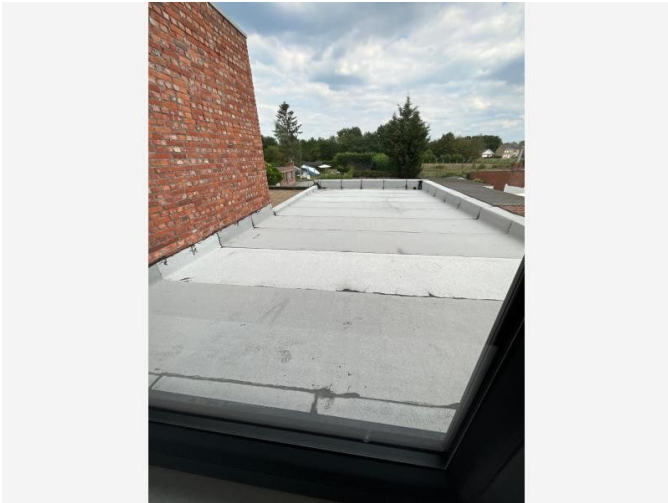
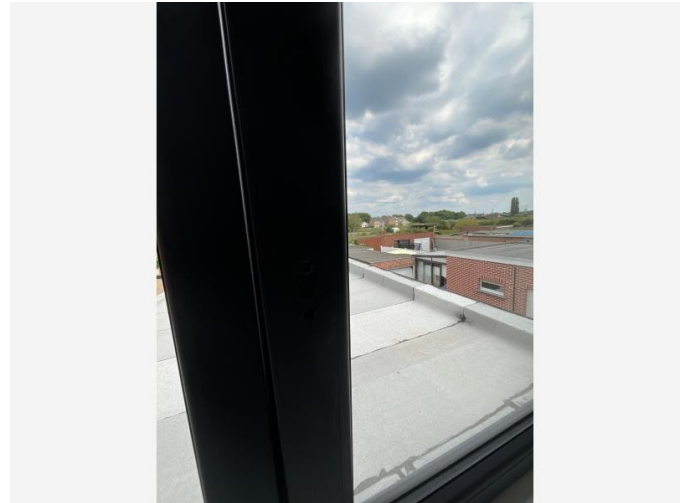
Fiche 7: Roofing

Geen asbest

Beschrijving	Roofing
Omgeving	Buiten
Primaire drager	Plat dak
Bindmiddel van materiaal	Bitumen (roofing, teer, asfalt)
Gebondenheid op basis van bindmiddel	Hecht
Hoeveelheid (oppervlakte - aantal)	• 30,00 m ² - 1 stuk
Totale oppervlakte	30,00 m ²
Identificatiemethode	Vaststelling met bewijsdocument, zonder monstername
Destructieve handeling voor identificatie	Nee
Opmerking	De woning werd volledig gestript en opnieuw opgebouwd vanaf de drager.
