# Asbestinventarisatetest

Brouwersstraat 45, 2940 Stabroek

Attestnummer : 20251011-000077.000

**Niet-asbestveilig**

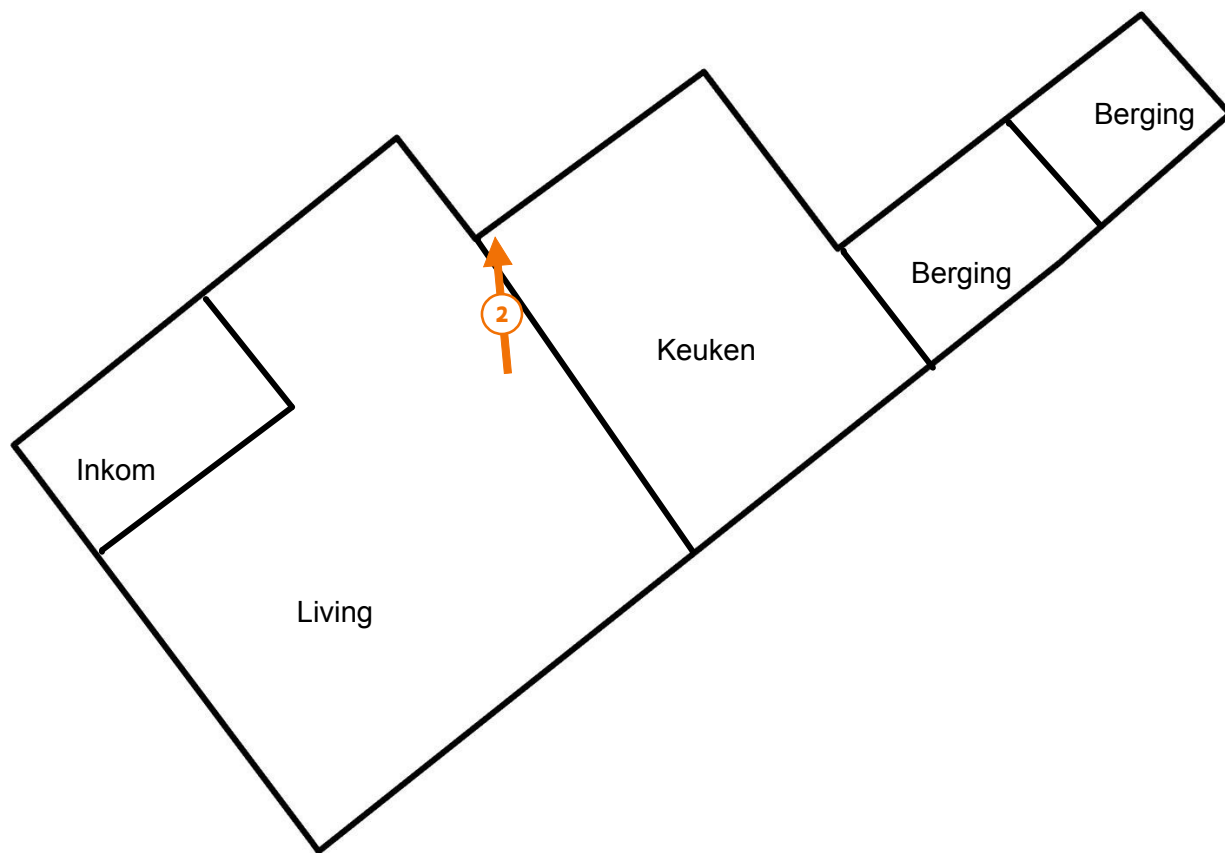
## Plan 1.1: Gelijkvloers

| Beschrijving | Type | Actie |
|---|---|---|
| 2. Rookgaskanaal | Asbestmateriaal | <a href="#">Verwijderen</a> |

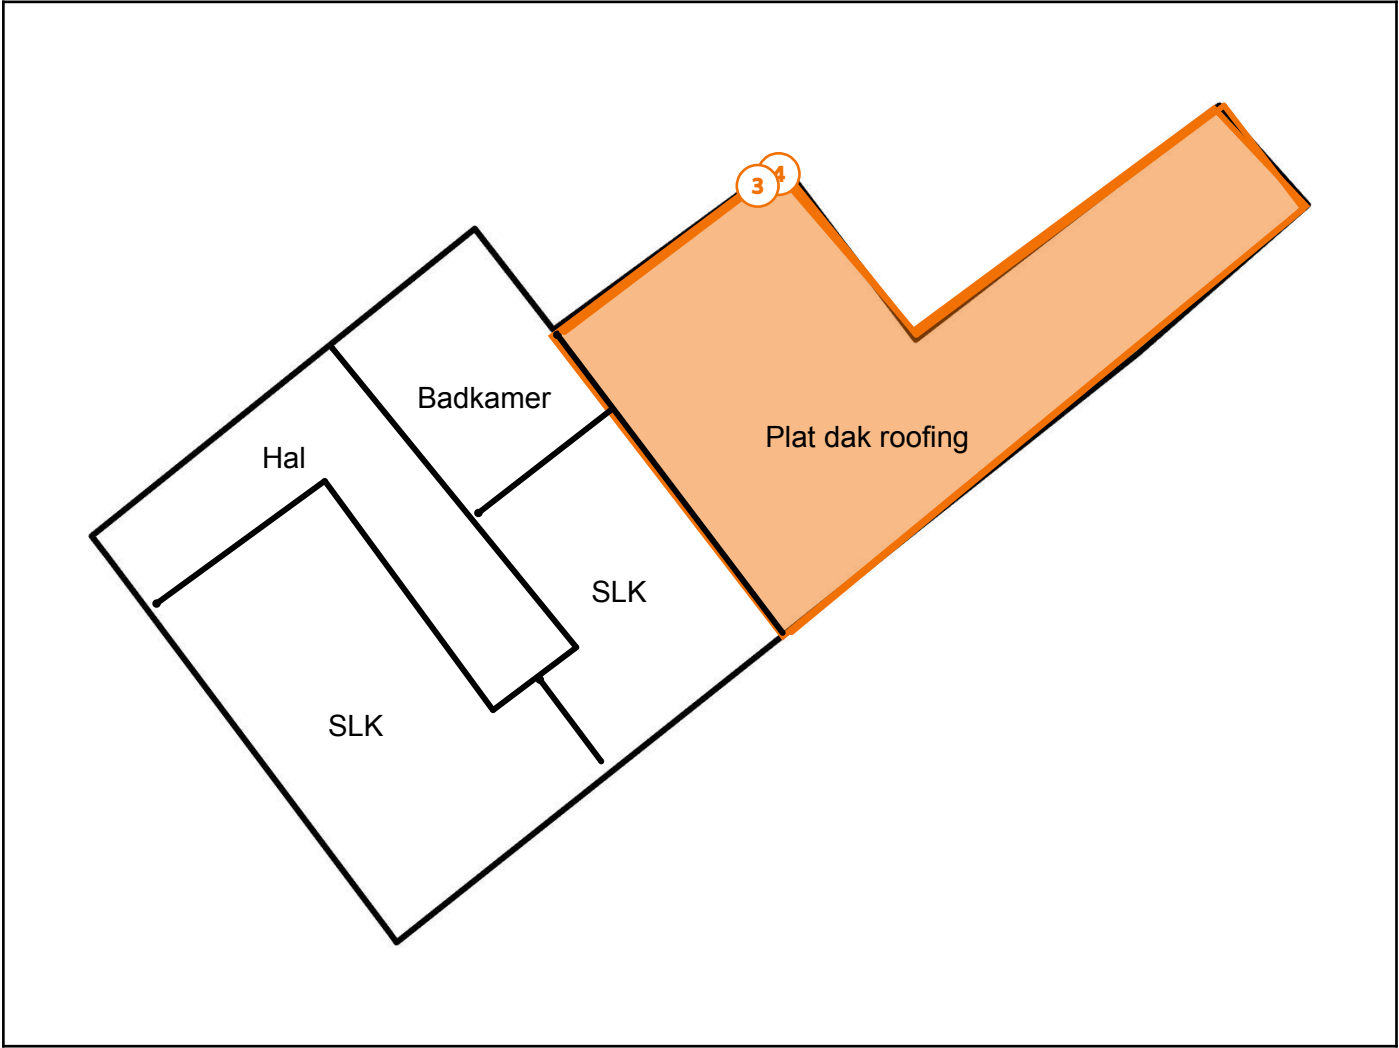
# Plan 1.2: Verdieping

| Beschrijving | Type | Actie |
|---|---|---|
| 3. Deksteen | Asbestmateriaal | Verwijderen |
| 4. Roofing | Asbestmateriaal | Verwijderen |

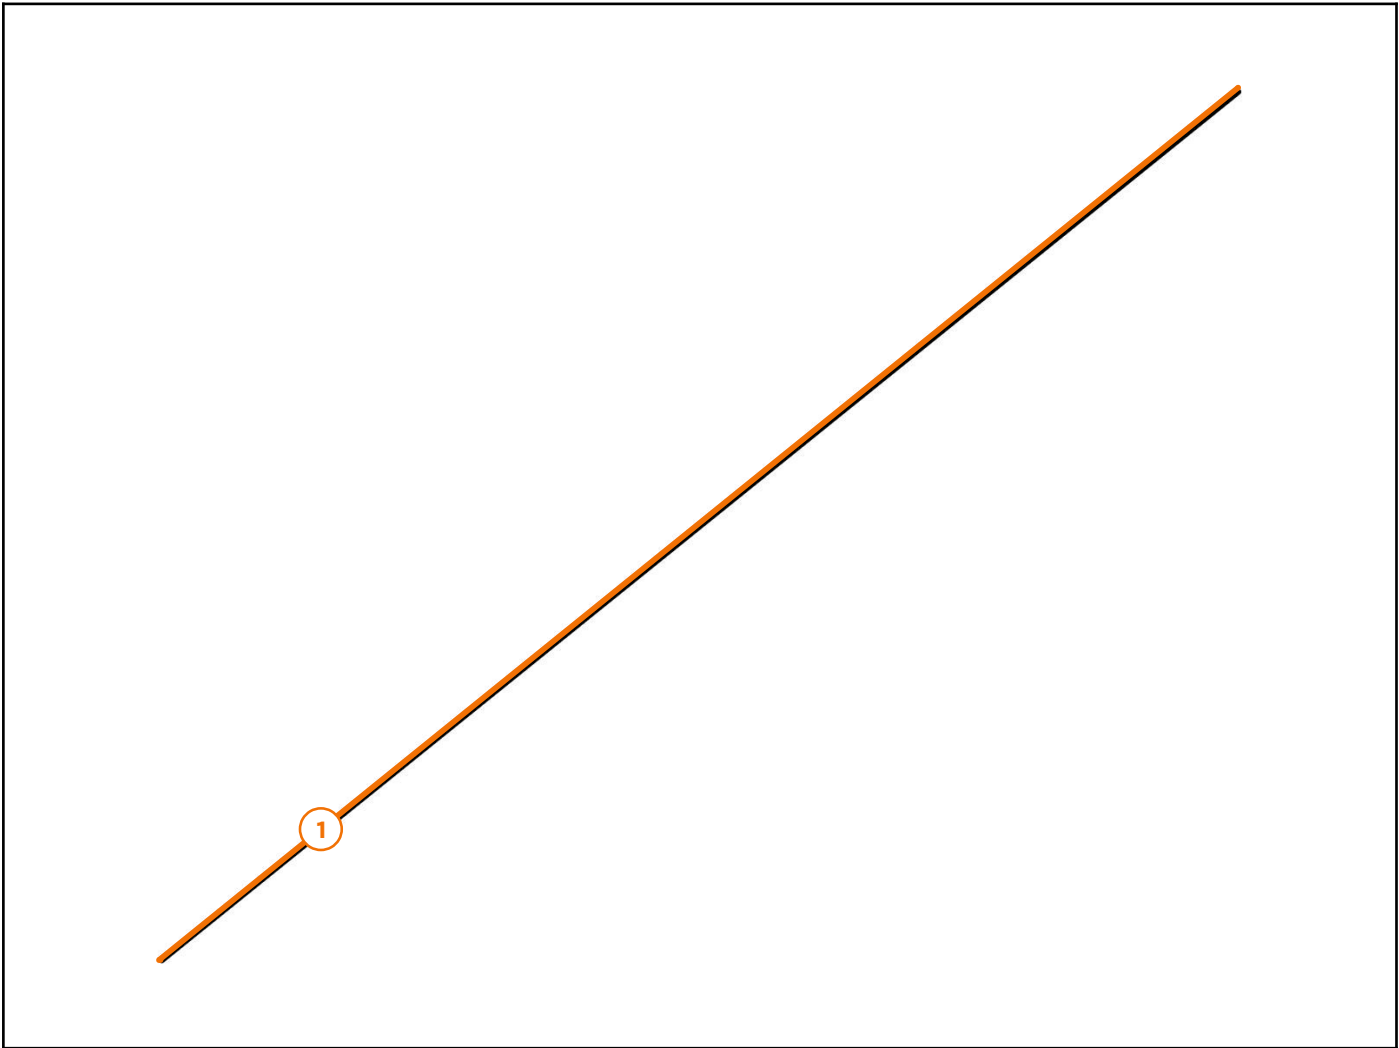
# Plan 3.1: Constructie plan

| Beschrijving | Type | Actie |
|---|---|---|
| 1. Golfplaten | Asbestmateriaal | Verwijderen |

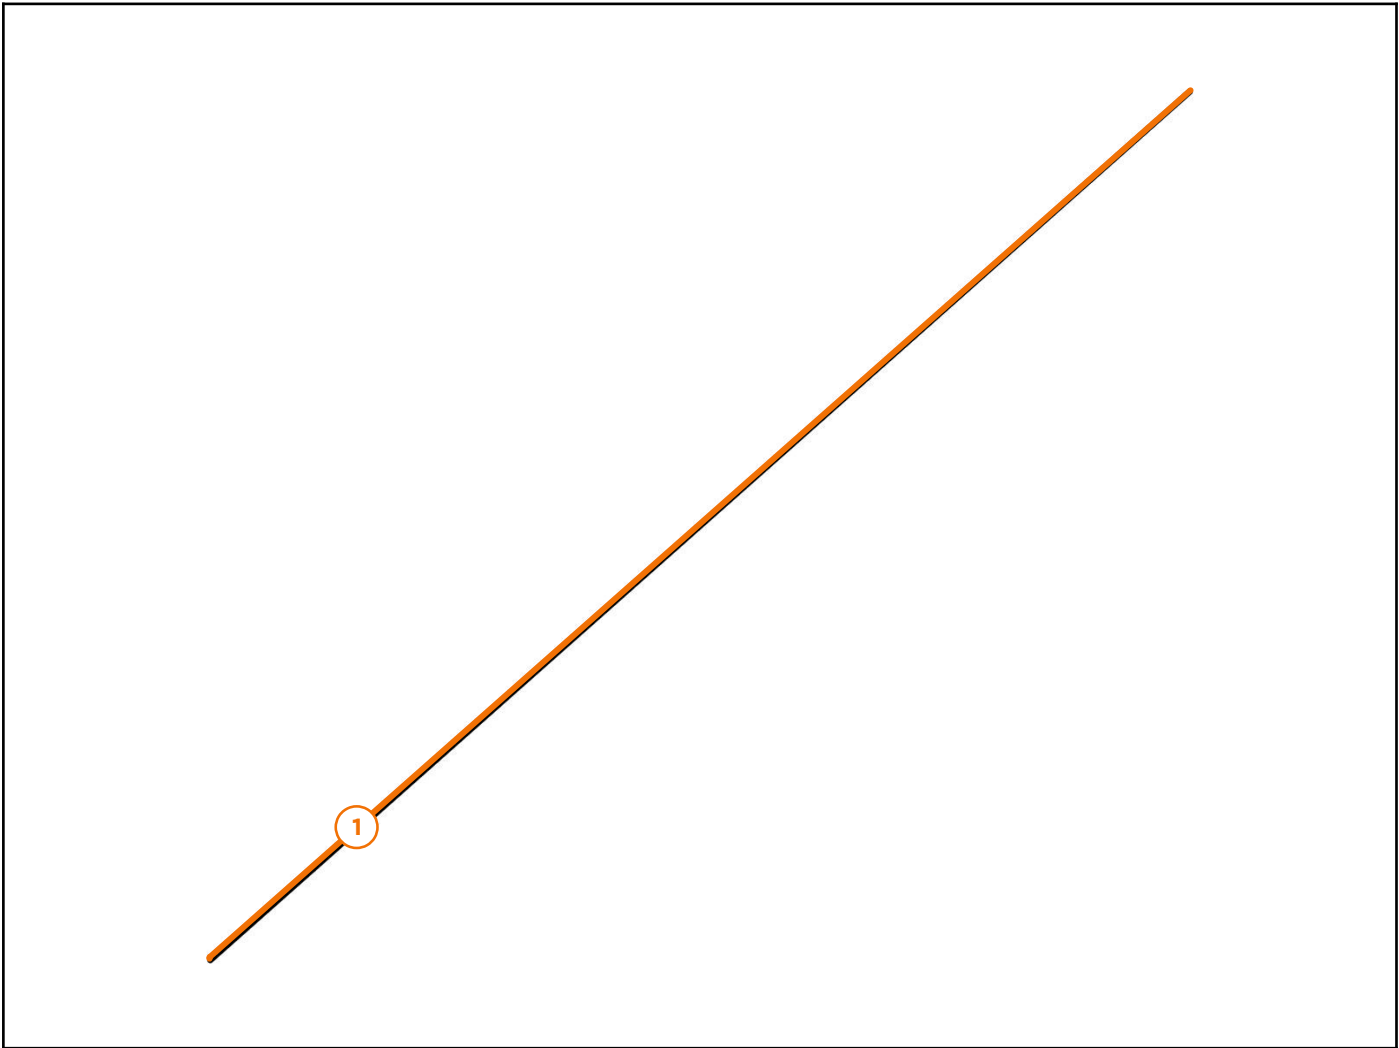
# Plan 4.1: Constructie plan

| Beschrijving | Type | Actie |
|---|---|---|
| 1. Golfplaten | Asbestmateriaal | Verwijderen |

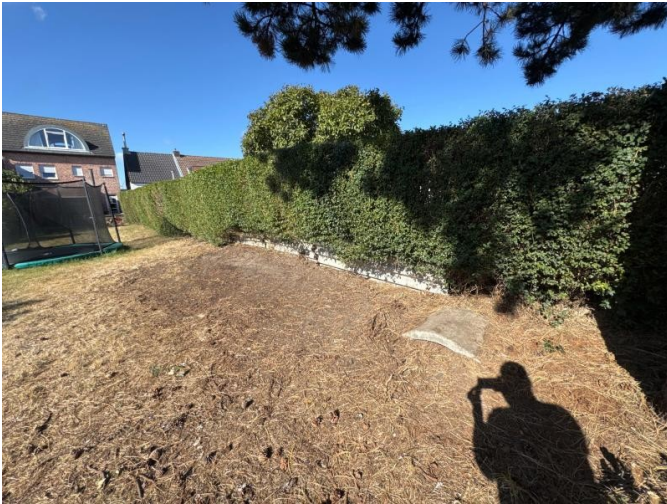
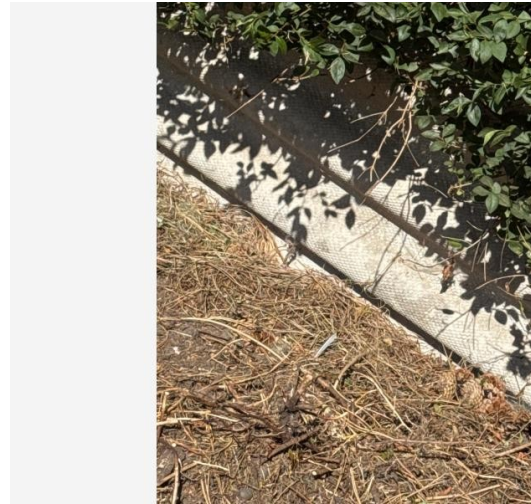
| Eindbeoordeling materiaalrisico | Verhoogd materiaalrisico en/of verhoogde kans op vezelvrijgave |

| Asbestsoort (vezeltype) | Crocidoliet aanwezig |
| Asbestconcentratie | Laag (< 50%) |
| Afschermingsgraad van het gehele materiaal | Geheel of deels vrij aan de buitenlucht |
| Toestand van het materiaal | Matig beschadigd, matig verweerd |

| Beschrijving | Golfplaten |
| Asbestmateriaal | Dak- en gevelbekleding - Golfplaat |
| Hoeveelheid (oppervlakte - aantal) | • 20,00 m <sup>2</sup> - 1 stuk |

Het asbestmateriaal valt onder de mijlpaal van 2034.

Verwijderen

- Zorg voor een veilig beheer. Vermijd het beschadigen van het asbestmateriaal. Controleer de toestand jaarlijks op wijzigingen.
- Hemelwater dat afspoelt van asbestcement daken of gevels kan asbestdeeltjes bevatten. Gebruik het enkel voor gesloten circuits (bv. spoelen toiletten). Reinig na het vervangen van het dak of de gevel de dakgoten en regenwaterput of -ton om asbesthoudend sediment of slib te verwijderen
- Voer bijkomende staalname(s) uit.

- Eenvoudige handelingen: mag via doe-het-zelf of door werknemer(s) met opleidingsattest eenvoudige handelingen  
De toepassing kan in zijn geheel verwijderd worden zonder verdere beschadiging door een werknemer met opleidingsattest eenvoudige handelingen. Gebruik van een FFP3 mondkmasker is aangeraden.

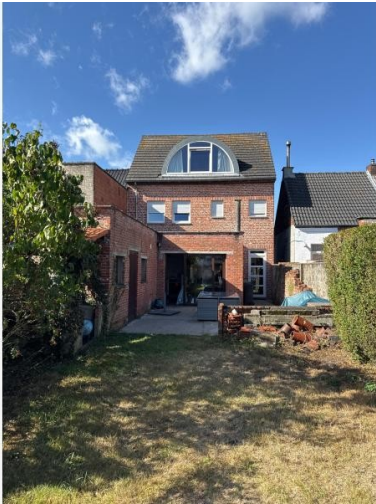
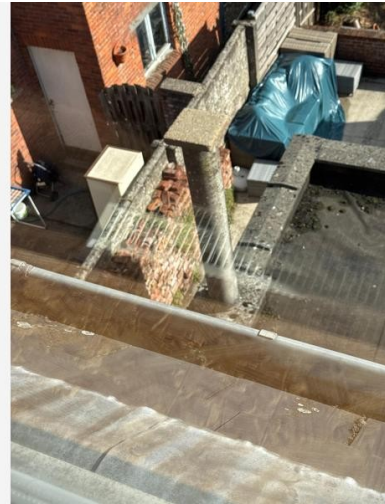
| Eindbeoordeling materiaalisico | Verhoogd materiaalisico en/of verhoogde kans op vezelvrijgave |

| Asbestsoort (vezeltype) | Crocidoliet aanwezig |
| Toestand van het materiaal | Matig beschadigd, matig verweerd |

| Beschrijving | Rookgaskanaal |
| Asbestmateriaal | Rookgaskanaal |
| Hoeveelheid (lengte - omtrek - dikte - aantal) | <ul style="list-style-type: none"><li>• 5,00 m - 50,00 cm - 1,00 cm - 1 stuk</li></ul> |

Het asbestmateriaal valt onder de mijlpaal van 2034.

Verwijderen

- Zorg voor een veilig beheer. Vermijd het beschadigen van het asbestmateriaal. Controleer de toestand jaarlijks op wijzigingen.
- Voer bijkomende staalname(s) uit.

- Eenvoudige handelingen: mag via doe-het-zelf of door werknemer(s) met opleidingsattest eenvoudige handelingen  
Indien de verwijdering kan plaatsvinden zonder verdere beschadiging kan dit gedaan worden door een werknemer met opleidingsattest eenvoudige handelingen. Gebruik van FFP3 mondmasker wordt aangeraden.
- Eenvoudige handelingen: enkel door erkend asbestverwijderaar  
Indien de verwijdering niet kan plaatsvinden zonder verdere beschadiging dient dit te gebeuren door een erkend verwijderaar.

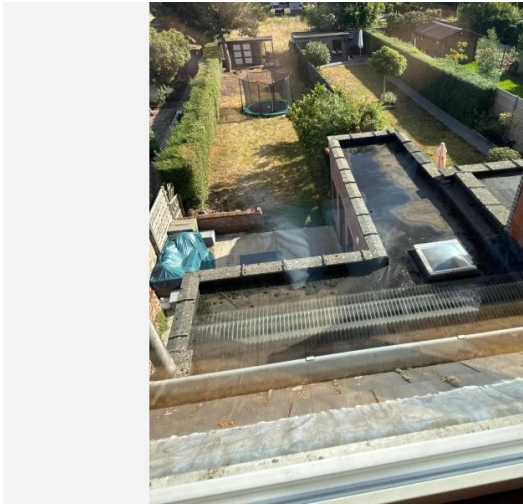
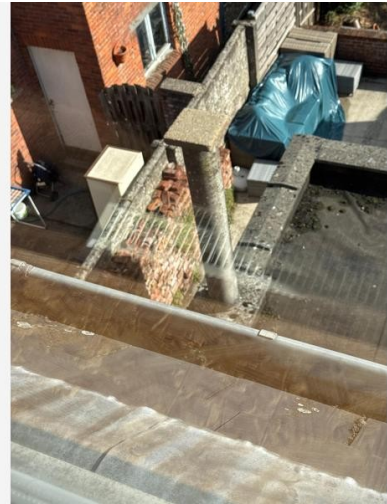
| Eindbeoordeling materiaalrisico | Verhoogd materiaalrisico en/of verhoogde kans op vezelvrijgave |

| Asbestsoort (vezeltype) | Crocidoliet aanwezig |
| Toestand van het materiaal | Matig beschadigd, matig verweerd |

| Beschrijving | Deksteen |
| Asbestmateriaal | Deksteen, muurkap - Vol |
| Hoeveelheid (oppervlakte - dikte - aantal) | • 3,00 m <sup>2</sup> - 10,00 cm - 1 stuk |

Het asbestmateriaal valt onder de mijlpaal van 2040.

Verwijderen

- Zorg voor een veilig beheer. Vermijd het beschadigen van het asbestmateriaal. Controleer de toestand jaarlijks op wijzigingen.
- Voer bijkomende staalname(s) uit.

- Eenvoudige handelingen: mag via doe-het-zelf of door werknemer(s) met opleidingsattest eenvoudige handelingen  
De toepassing kan in zijn geheel verwijderd worden zonder verdere beschadiging. Gebruik van FFP3 mondkmasker is aangeraden.

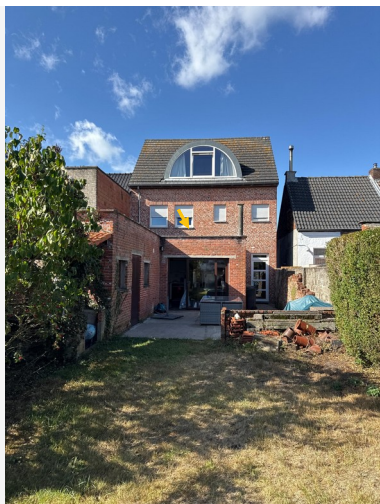
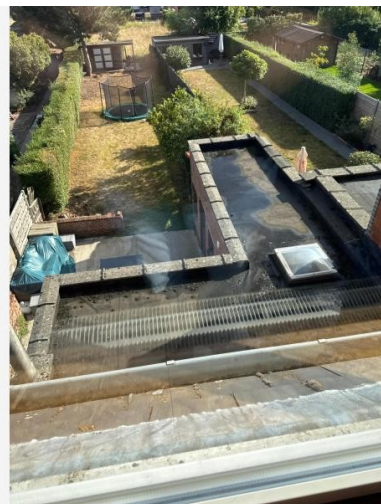
| Eindbeoordeling materiaalrisico | Verhoogd materiaalrisico en/of verhoogde kans op vezelvrijgave |

| Asbestsoort (vezeltype) | Alleen chrysotiel |
| Toestand van het materiaal | Matig beschadigd, matig verweerd |

| Beschrijving | Roofing |
| Asbestmateriaal | Dak- en gevelbekleding - Roofing |
| Hoeveelheid (oppervlakte - aantal) | • 20,00 m <sup>2</sup> - 1 stuk |
| Opmerking | Hoeveelheden zijn slechts een ruwe schatting en mogen niet gebruikt worden voor de opmaak van verwijderingsoffertes. De roofing van het plat dak is vermoedelijk veranderd geweest na 2001 echter kan dit niet gestaafd worden met een bewijsdocument. De kans dat dit asbesthoudend is is zeer klein maar dient bij renovatie of sloop getest te worden om dit volledig uit te sluiten. |

Het asbestmateriaal valt onder de mijlpaal van 2040.

Verwijderen

- Zorg voor een veilig beheer. Vermijd het beschadigen van het asbestmateriaal. Controleer de toestand jaarlijks op wijzigingen.
- Voer bijkomende staalname(s) uit.

- Eenvoudige handelingen: mag via doe-het-zelf of door werknemer(s) met opleidingsattest eenvoudige handelingen  
Indien de verwijdering kan gebeuren zonder verdere beschadiging kan dit gebeuren door een werknemer met opleidingsattest eenvoudige handelingen. Gebruik van een FFP3 mondmasker is aangeraden.
- Eenvoudige handelingen: enkel door erkend asbestverwijderaar  
Indien de verwijdering niet kan gebeuren zonder verdere beschadiging dient dit te gebeuren door een erkend verwijderaar.
