# Asbestinventarisatetest

Berkenlaan 12/VER1, 2940 Stabroek

Attestnummer : **20250713-000009.000**

Uitgegeven op : **13.07.2025**

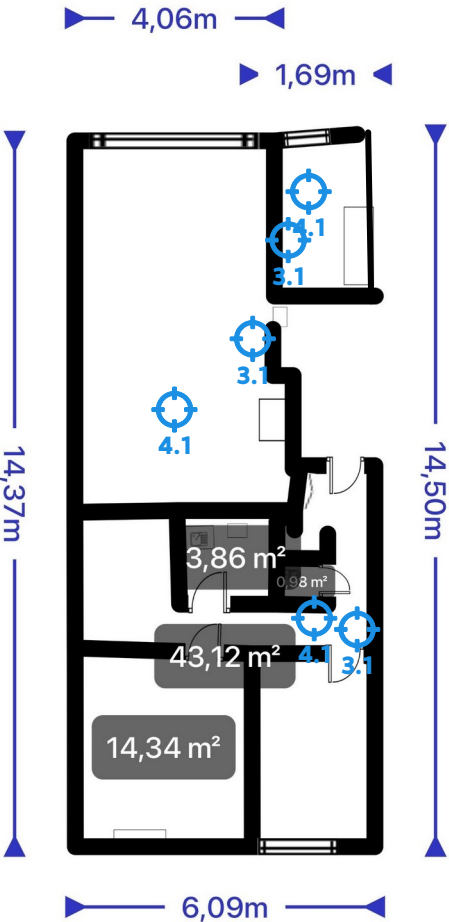
# Plan 1.1: Plan

Plafond bevat pleisterwerk.  
Binnenmuren bevatten pleisterwerk.  
Fiche betreffende onderliggende lagen is geldig over de gehele scope van inspectie.

Onderliggende lagen vallen buiten de scope van het onderzoek, bij beschadiging of renovatie dienen onderliggende lagen onderzocht te worden om de aanwezigheid van asbesttoepassingen uit te sluiten.

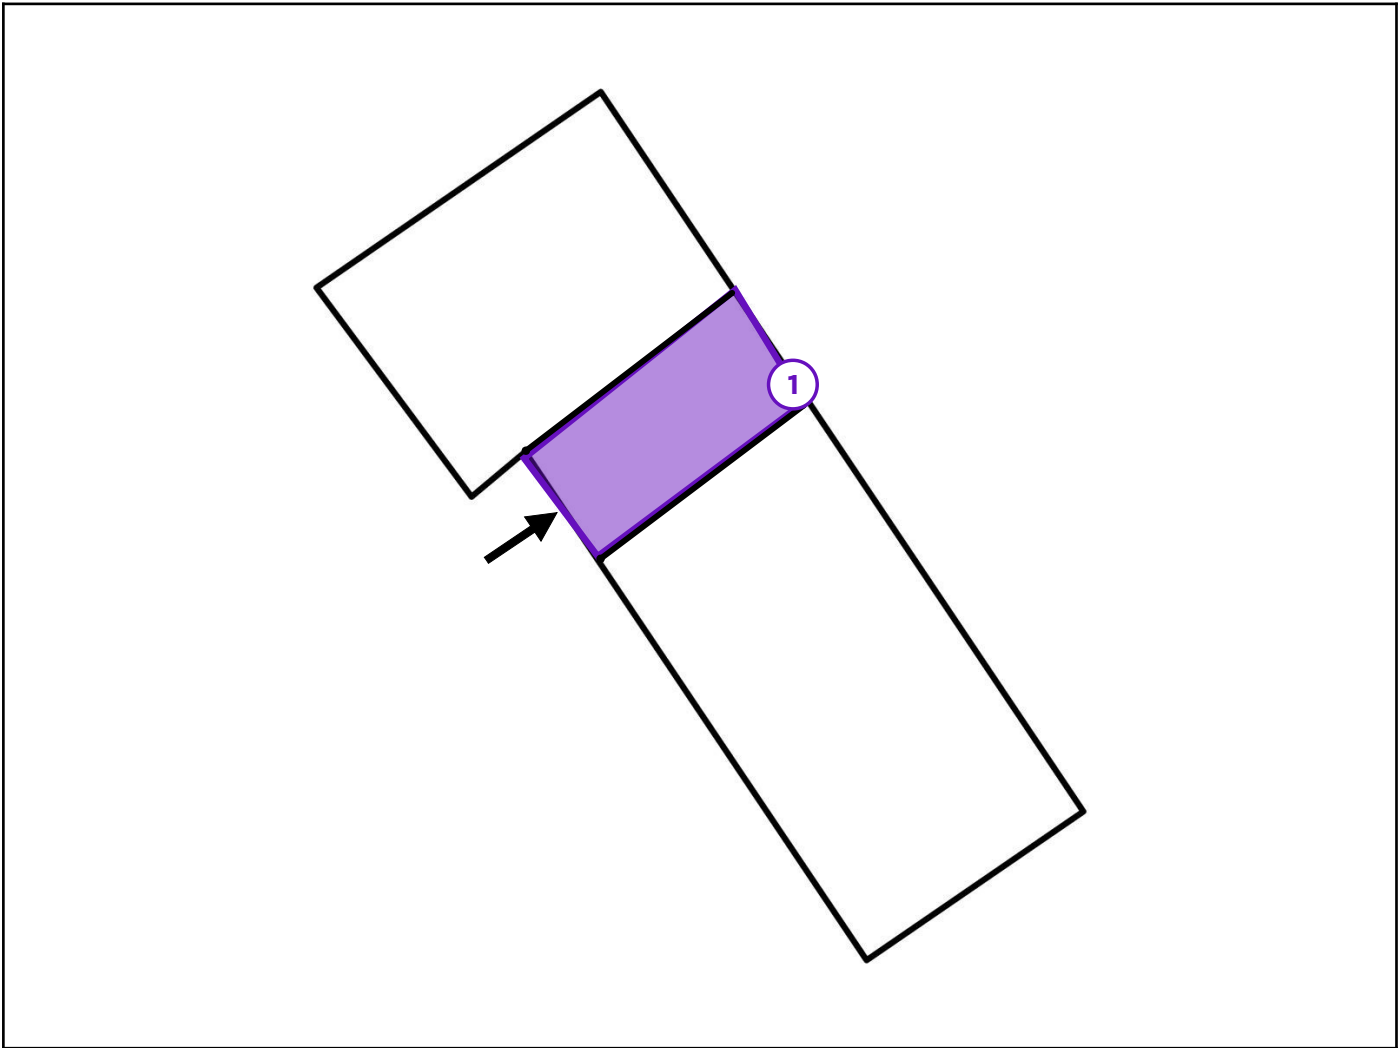
# Plan 2.1: Garage

| Beschrijving | Type | Actie |
|---|---|---|
| 1. Roofing - gemene delen | Advies | - |

Plat dak is bedekt met roofing en behoort tot de gemene delen. Bij de opmaak van het asbestattest voor de gemene delen dient dit mee opgenomen te worden.

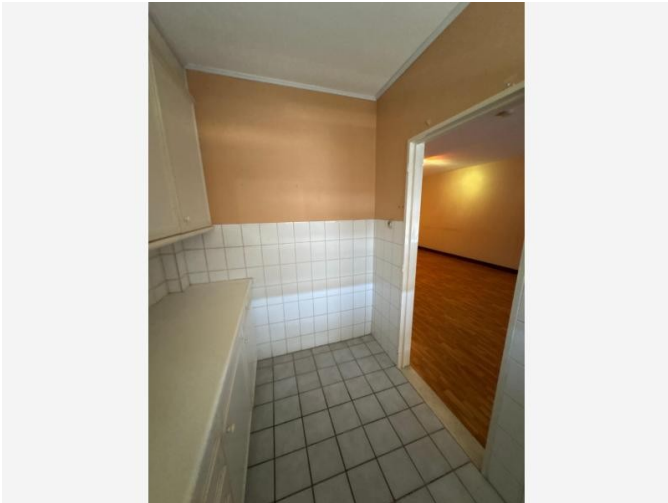
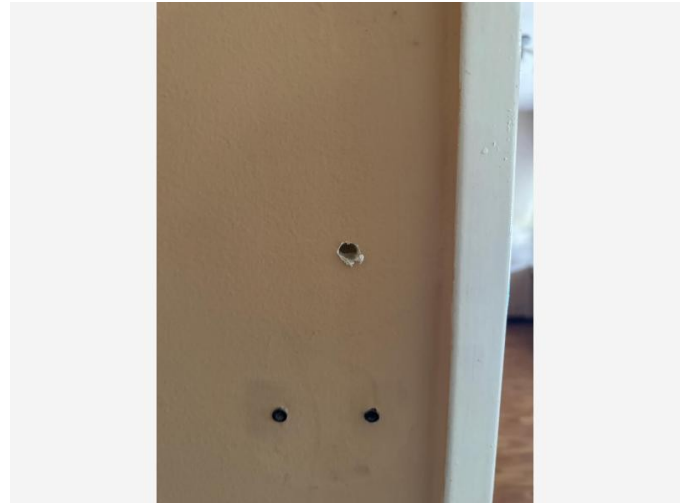
## Fiche 3: Pleisterwerk muur

Geen asbest

| # | Type | Referentie | Resultaat |
|---|---|---|---|
| 3.1 | Mengmonster | MM01 Pleisterwerk muur | Geen asbest |

| Opmerking | Binnenmuren bevatten pleisterwerk. |

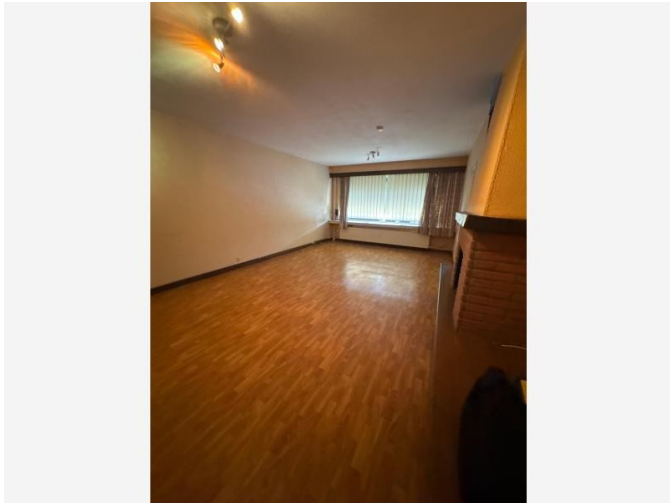
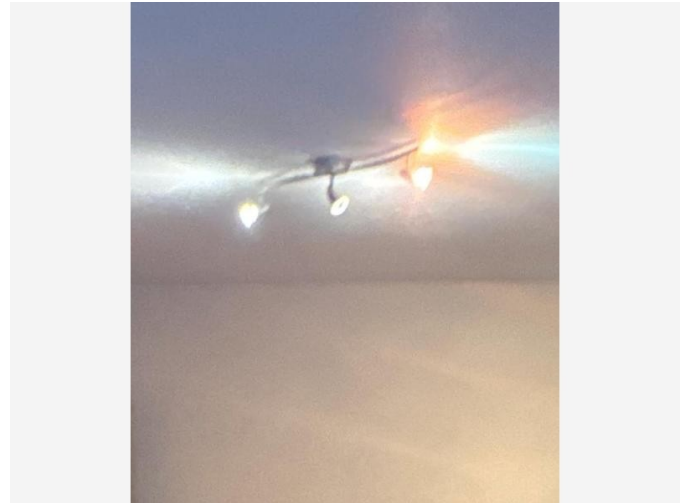
## Fiche 4: Pleisterwerk plafond

Geen asbest

| # | Type | Referentie | Resultaat |
|---|---|---|---|
| 4.1 | Mengmonster | MM01 Pleisterwerk gang | Geen asbest |

| Opmerking | Plafonden bevatten pleisterwerk. |
