# Asbestinventarisatetest

Spaansemolenstraat 30, 2040 Antwerpen

Attestnummer : 20251007-000297.000

Uitgegeven op : 07.10.2025

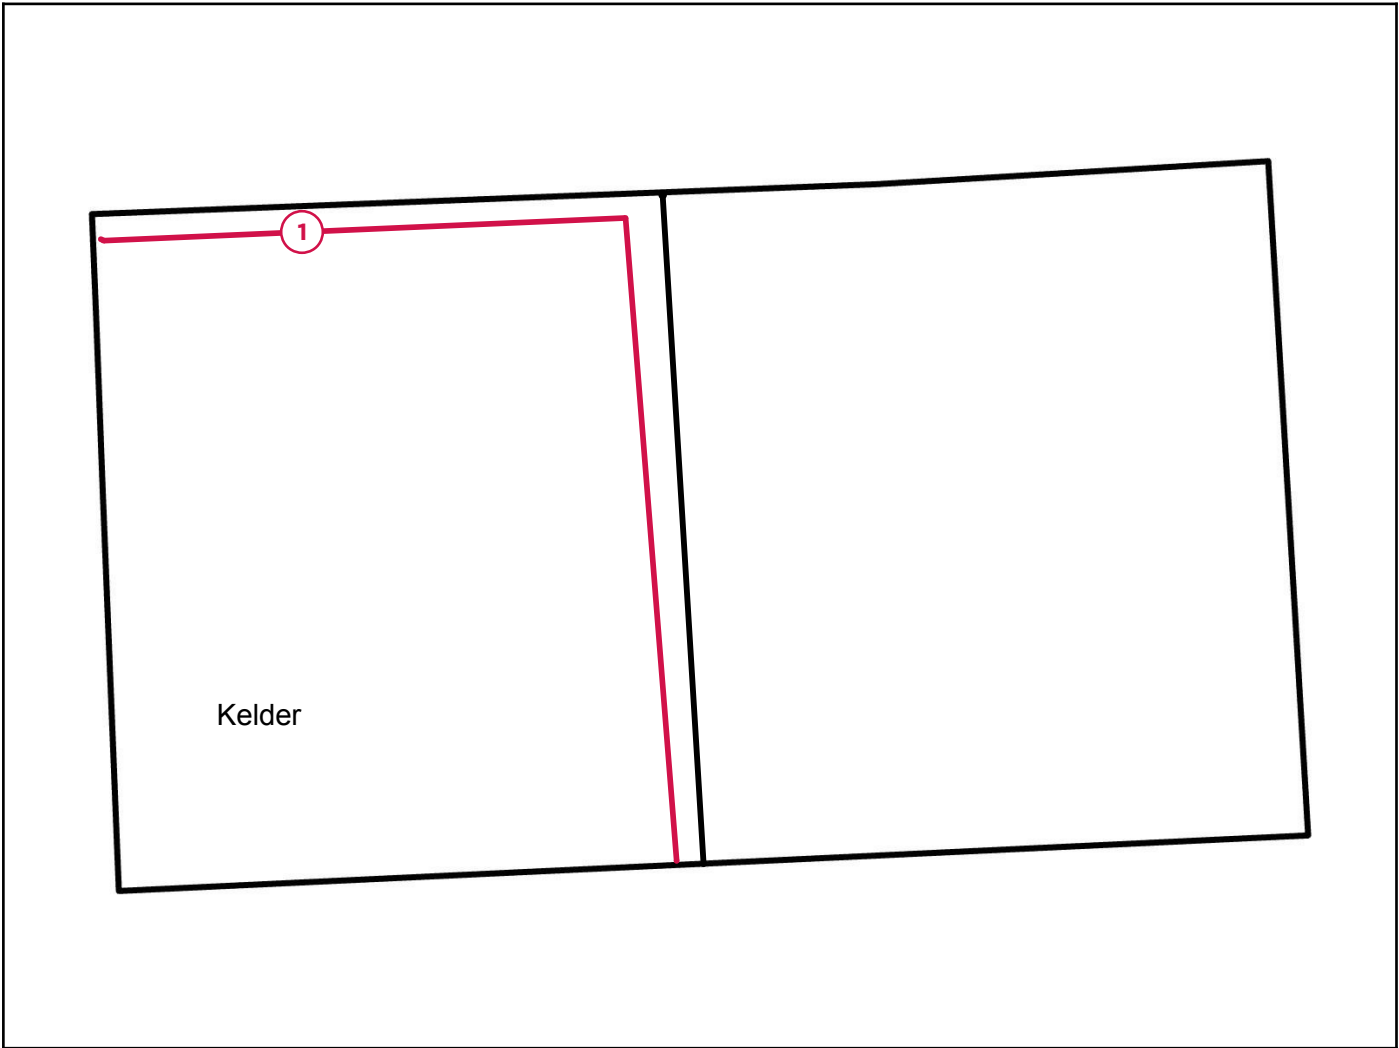
# Plan 1.1: Kelder

| Beschrijving | Type | Actie |
|---|---|---|
| 1. Leidingisolatie | Asbestmateriaal | Dringend verwijderen |

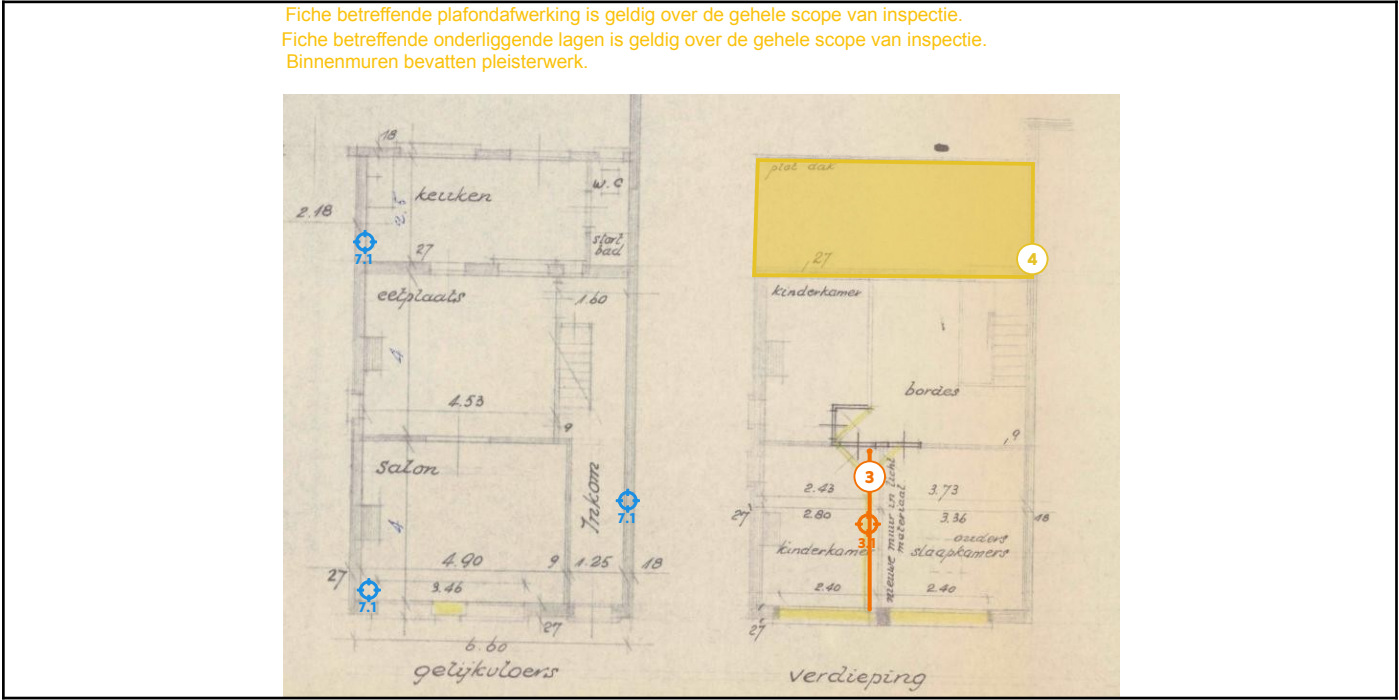
# Plan 1.2: Gelijkvloers en verdieping

| Beschrijving | Type | Actie |
|---|---|---|
| 3. Plaat | Asbestmateriaal | Verwijderen |
| 4. Roofing | Asbestmateriaal | Zorgvuldig beheren |
| 7. Pleisterwerk muur | Geen asbest | - |

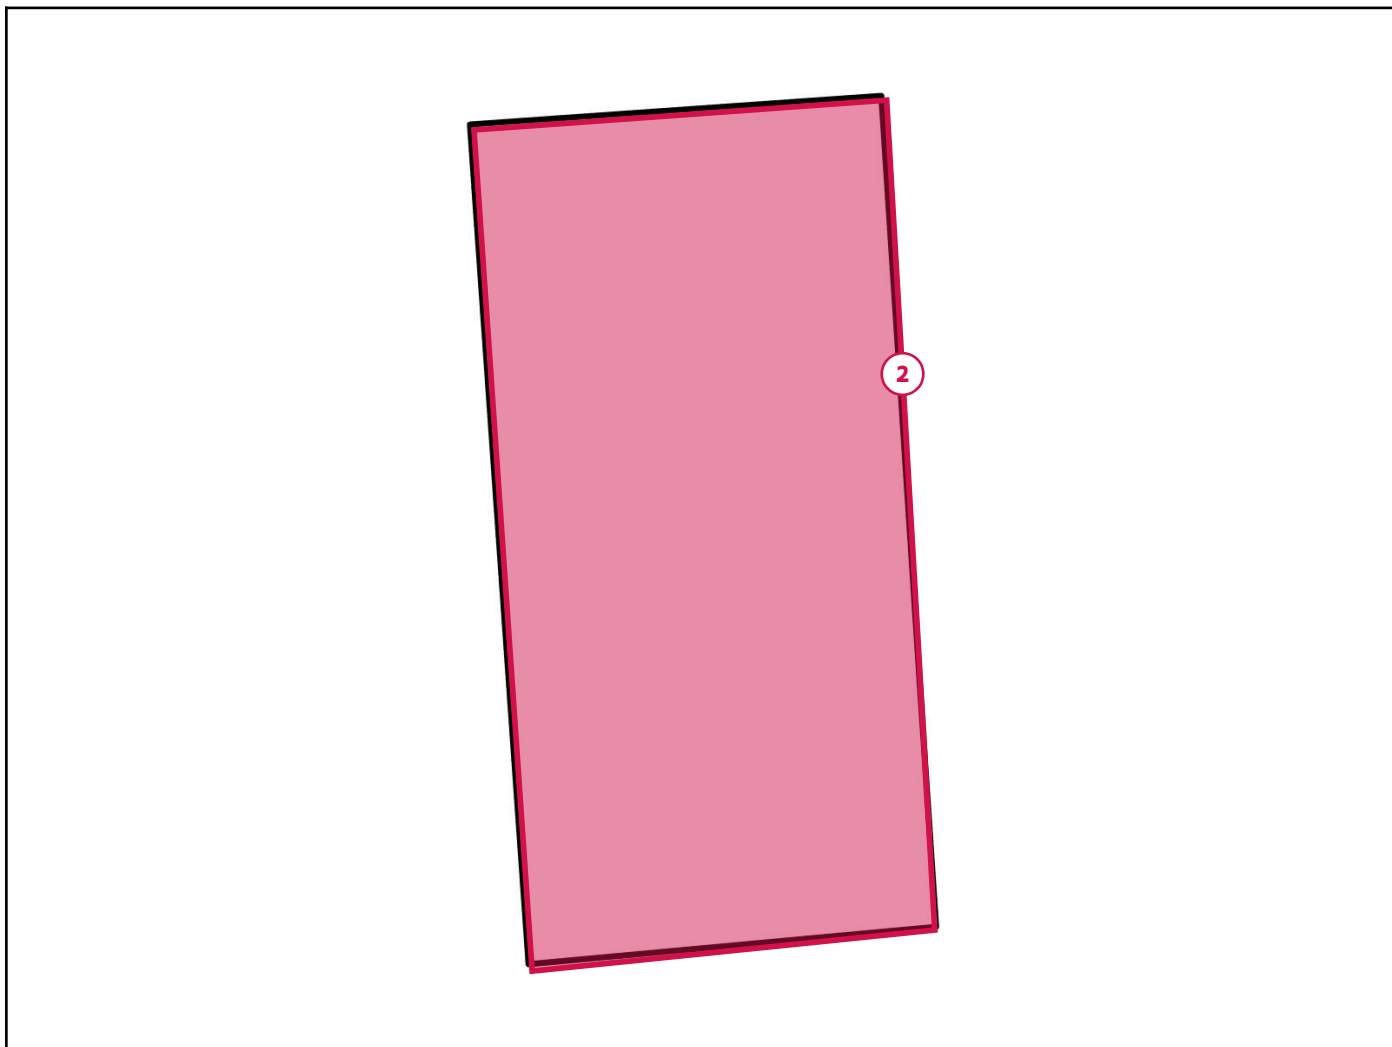
## Plan 2.1: Tuinhuis

| Beschrijving | Type | Actie |
|---|---|---|
| 2. Golfplaten | Asbestmateriaal | Dringend verwijderen |

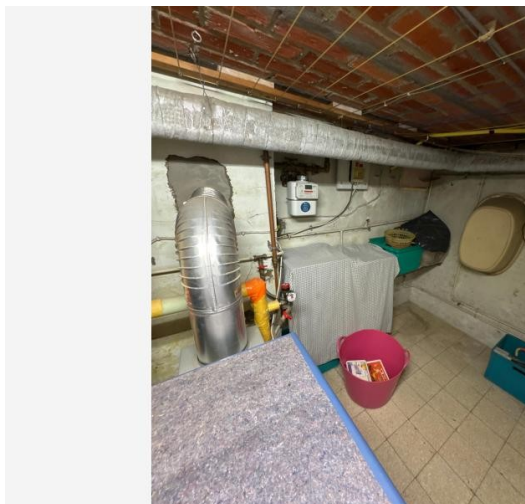
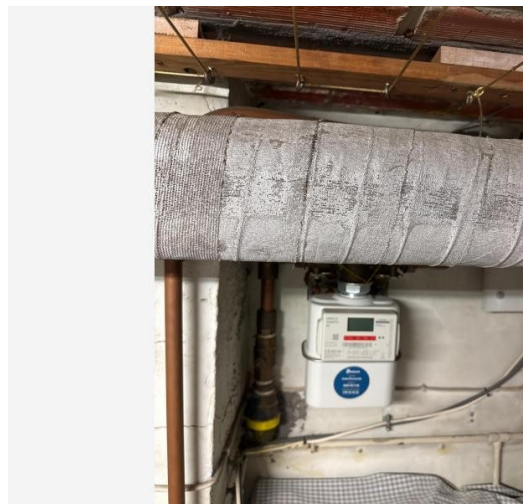
| Fiche 1: Leidingisolatie..... | 13 |

Het asbestmateriaal valt onder de mijlpaal van 2034.

**Dringend verwijderen**

| Eindbeoordeling materiaalrisico | Hoog materiaalrisico en/of hoge kans op vezelvrijgave |

| Gebondenheid | Categorie 2: niet-hechtgebonden met matrix |
| Asbestsoort (vezeltype) | Crocidoliet aanwezig |
| Asbestconcentratie | Hoog ( $\geq 50\%$ ) |
| Afschermingsgraad van het gehele materiaal | Geheel of deels (ook) vrij aan de binnenlucht |
| Toestand van het materiaal | Licht beschadigd, licht verweerd. Intact calciumsilicaatmateriaal of categorie III 'gebondenheid' |

| Beschrijving | Leidingisolatie |
| Asbestmateriaal | In-situ afwerkingslagen - Thermische isolatie |

- Zorg voor een veilig beheer. Vermijd het beschadigen van het asbestmateriaal. Controleer de toestand jaarlijks op wijzigingen.
- Voer bijkomende staalname(s) uit.

- Hermetische zone (erkend asbestverwijderaar)  
De verwijdering kan niet gebeuren zonder verdere beschadiging.

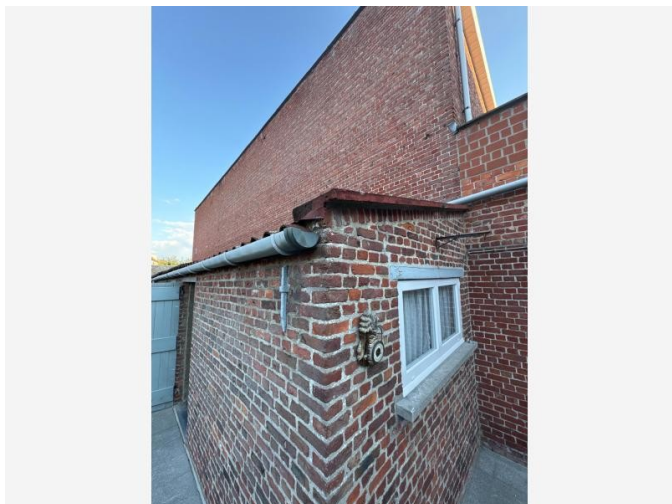
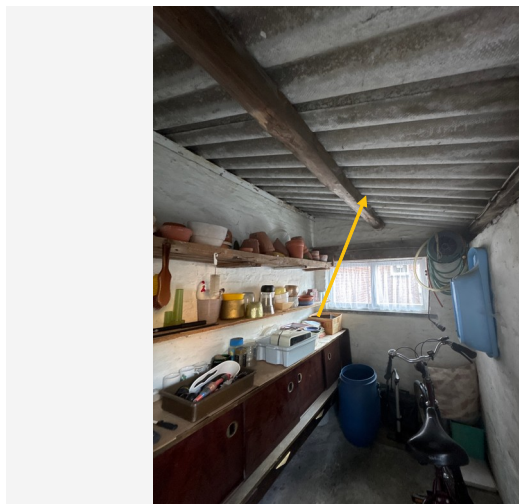
| Fiche 2: Golfplaten..... | 16 |

Het asbestmateriaal valt onder de mijlpaal van 2034.

**Dringend verwijderen**

| Eindbeoordeling materiaalisico | Hoog materiaalisico en/of hoge kans op vezelvrijgave |

| Gebondenheid | Categorie 1: hechtgebonden in oorsprong |
| Asbestsoort (vezeltype) | Crocidoliet aanwezig |
| Asbestconcentratie | Laag (< 50%) |
| Toestand van het materiaal | Matig beschadigd, matig verweerd |

| Beschrijving | Golfplaten |
| Asbestmateriaal | Dak- en gevelbekleding - Golfplaat |

- Zorg voor een veilig beheer. Vermijd het beschadigen van het asbestmateriaal. Controleer de toestand jaarlijks op wijzigingen.
- Hemelwater dat afspoelt van asbestcement daken of gevels kan asbestdeeltjes bevatten. Gebruik het enkel voor gesloten circuits (bv. spoelen toiletten). Reinig na het vervangen van het dak of de gevel de dakgoten en regenwaterput of -ton om asbesthoudend sediment of slib te verwijderen
- Voer bijkomende staalname(s) uit.

- Eenvoudige handelingen: mag via doe-het-zelf of door werknemer(s) met opleidingsattest eenvoudige handelingen  
De toepassing kan in zijn geheel verwijderd worden zonder verdere beschadiging door een werknemer met opleidingsattest eenvoudige handelingen. Gebruik van een FFP3 mondk masker wordt aangeraden.

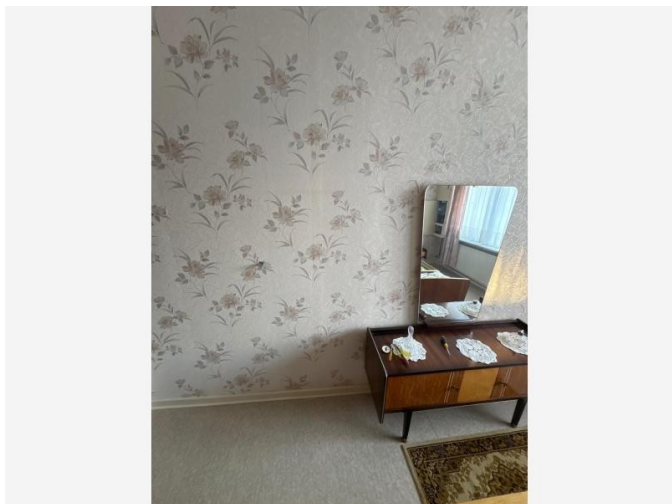
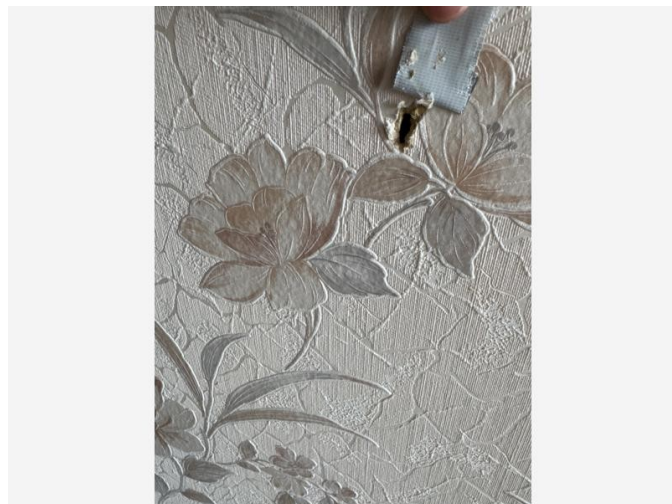
| Fiche 3: Plaat..... | 19 |

Het asbestmateriaal valt onder de mijlpaal van 2040.

Verwijderen

| Eindbeoordeling materiaalarisico | Verhoogd materiaalarisico en/of verhoogde kans op vezelvrijgave |

| Gebondenheid | Categorie 1: hechtgebonden in oorsprong |
| Asbestsoort (vezeltype) | Alleen chrysotiel |
| Toestand van het materiaal | Matig beschadigd, matig verweerd |

| # | Type | Referentie | Resultaat |
|---|---|---|---|
| 3.1 | Puntmonster | PM01 | Chrysotiel |

| Beschrijving | Plaat |

- Zorg voor een veilig beheer. Vermijd het beschadigen van het asbestmateriaal. Controleer de toestand jaarlijks op wijzigingen.

- Eenvoudige handelingen: mag via doe-het-zelf of door werknemer(s) met opleidingsattest eenvoudige handelingen  
De toepassing kan verwijderd worden door errond uit te breken en de plaat geheel intact te laten. Verder wordt het gebruik van een FFP3 mondkap aangeraden.

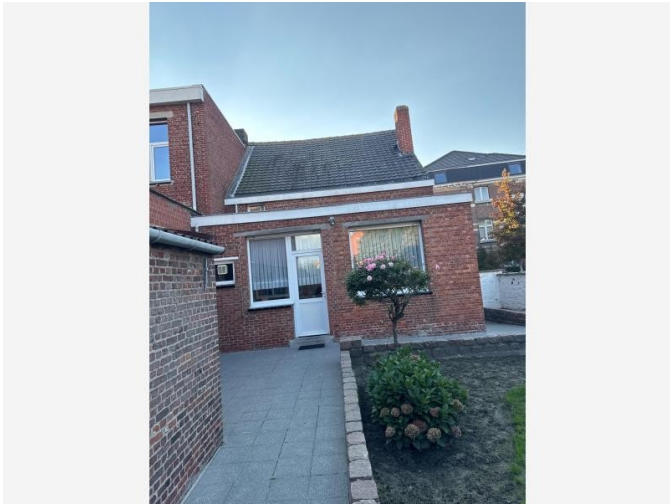
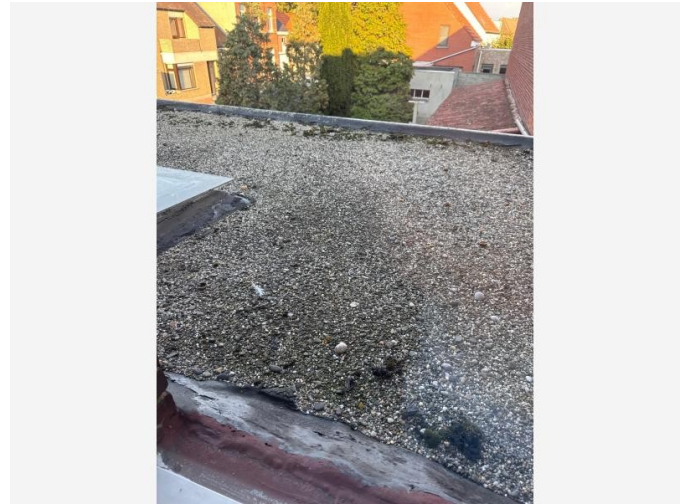
| Fiche 4: Roofing..... | 22 |

Het asbestmateriaal valt onder de mijlpaal van 2040.

Zorgvuldig beheren

| Eindbeoordeling materiaalisico | Laag materiaalisico en/of verlaagde kans op vezelvrijgave |

| Asbestsoort (vezeltype) | Alleen chrysotiel |
| Toestand van het materiaal | Licht beschadigd, licht verweerd. Intact calciumsilicaatmateriaal of categorie III 'gebondenheid' |

| Beschrijving | Roofing |
| Opmerking | <p>Hoeveelheden zijn slechts een ruwe schatting en mogen niet gebruikt worden voor de opmaak van verwijderingsoffertes. De roofing van het plat dak is vermoedelijk veranderd geweest na 2001 echter kan dit niet gestaafd worden met een bewijsdocument. De kans dat dit asbesthoudend is is zeer klein maar dient bij renovatie of sloop getest te worden om dit volledig uit te sluiten.</p> |

- Zorg voor een veilig beheer. Vermijd het beschadigen van het asbestmateriaal. Controleer de toestand jaarlijks op wijzigingen.
- Voer bijkomende staalname(s) uit.

- Eenvoudige handelingen: mag via doe-het-zelf of door werknemer(s) met opleidingsattest eenvoudige handelingen  
Indien de verwijdering kan gebeuren zonder verdere beschadiging kan dit gebeuren door een werknemer met opleidingsattest eenvoudige handelingen.
- Eenvoudige handelingen: enkel door erkend asbestverwijderaar  
Indien de verwijdering niet kan gebeuren zonder verdere beschadiging dient dit te gebeuren door een erkend verwijderaar.

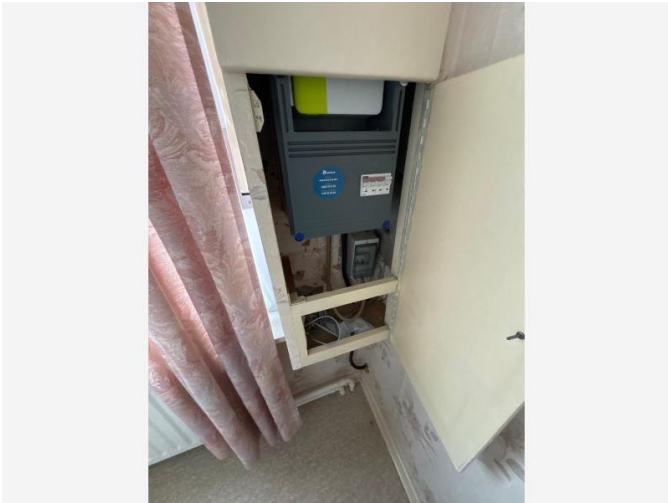
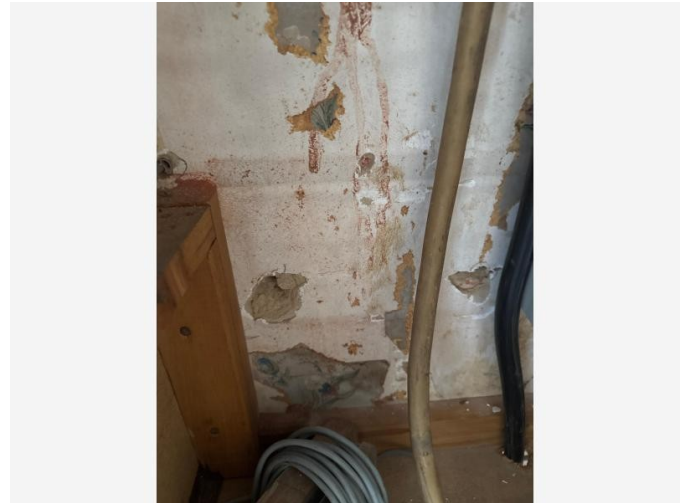
## Fiche 7: Pleisterwerk muur

Geen asbest

| # | Type | Referentie | Resultaat |
|---|---|---|---|
| 7.1 | Mengmonster | MM01 Pleisterwerk muur | Geen asbest |

| Opmerking | Binnenmuren bevatten pleisterwerk. |
