# Asbestinventarisatetest

Vogelkersstraat 66, 2180 Antwerpen

Attestnummer : 20251007-000345.000

**Niet-asbestveilig**

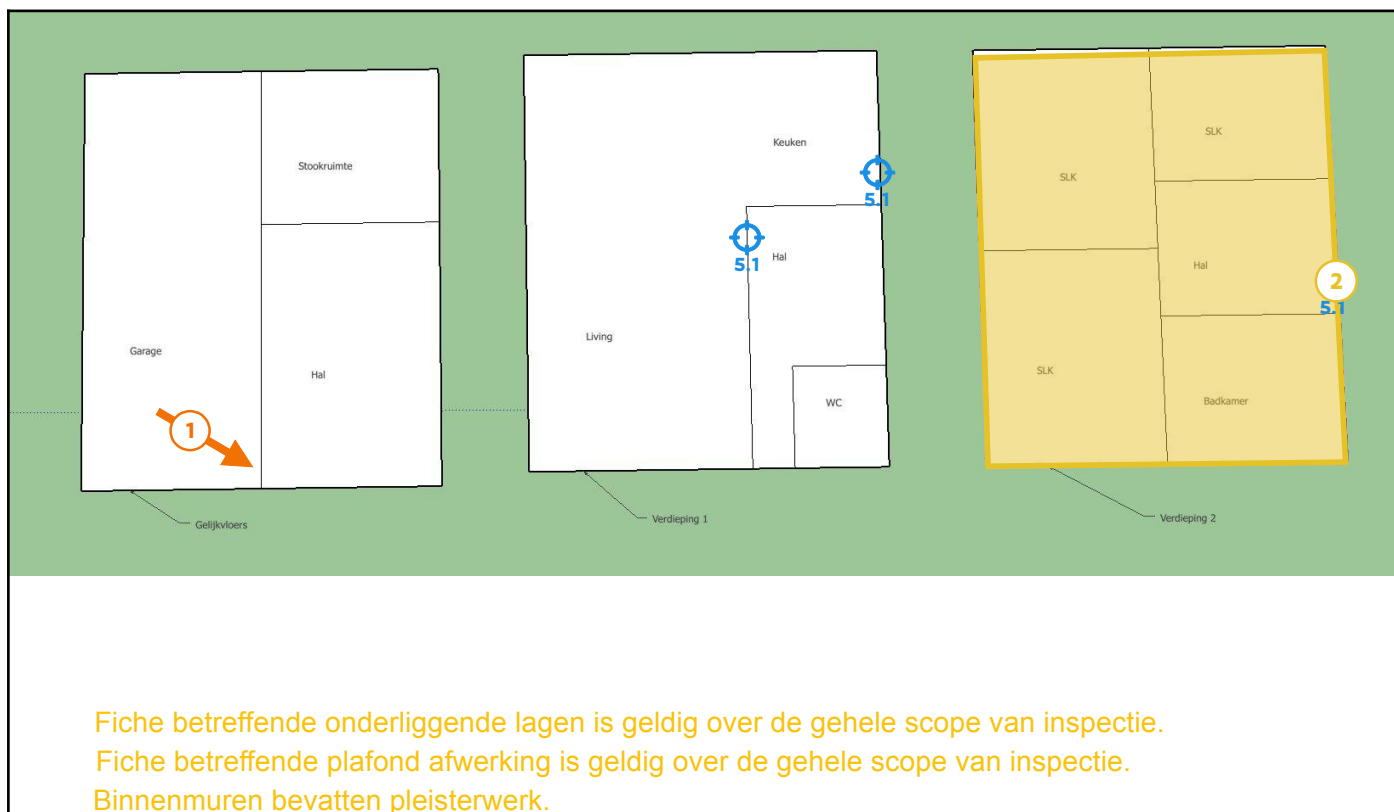
## Plan 1.1: plan

| Beschrijving | Type | Actie |
|---|---|---|
| 1. Bakelieten elementen | Asbestmateriaal | Verwijderen |
| 2. Roofing | Asbestmateriaal | Zorgvuldig beheren |

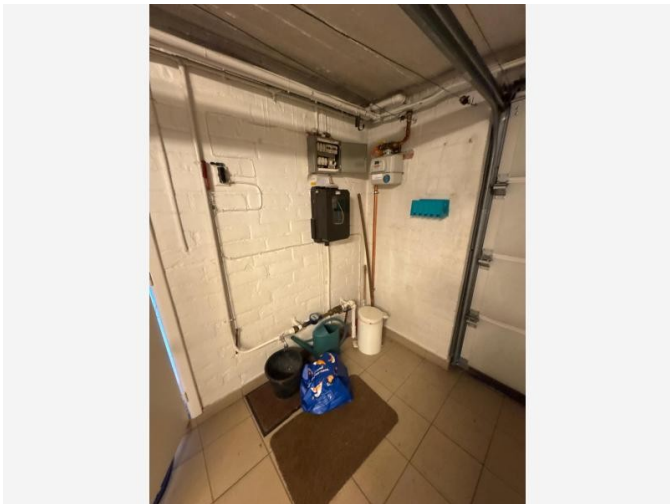
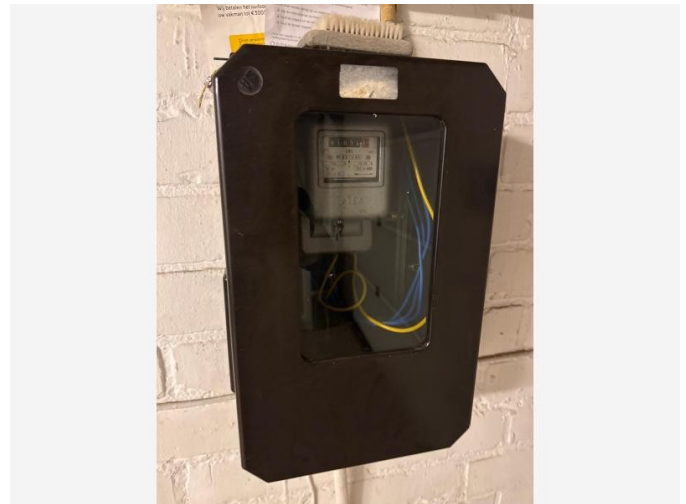
Overzichtsfoto

Detailfoto

| Eindbeoordeling materiaalrisico | Verhoogd materiaalrisico en/of verhoogde kans op vezelvrijgave |

| Asbestsoort (vezeltype) | Crocidoliet aanwezig |
| Afschermingsgraad van het gehele materiaal | Geheel of deels (ook) vrij aan de binnenlucht |
| Toestand van het materiaal | Licht beschadigd, licht verweerd. Intact calciumsilicaatmateriaal of categorie III 'gebondenheid' |

| Beschrijving | Bakelieten elementen |
| Asbestmateriaal | Plaat, paneel, tablet - Type Bakeliet |

Het asbestmateriaal valt onder de mijlpaal van 2040.

Verwijderen

- Zorg voor een veilig beheer. Vermijd het beschadigen van het asbestmateriaal. Controleer de toestand jaarlijks op wijzigingen.
- Voer bijkomende staalname(s) uit.

- Eenvoudige handelingen: mag via doe-het-zelf of door werknemer(s) met opleidingsattest eenvoudige handelingen  
De toepassing kan in zijn geheel verwijderd worden zonder verdere beschadiging. Toepassing is eigendom van Fluvius en mag niet verwijderd worden.

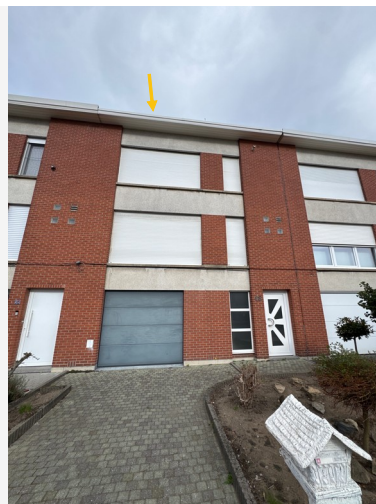
Detailfoto

| Eindbeoordeling materiaalsrisico | Laag materiaalsrisico en/of verlaagde kans op vezelvrijgave |

| Asbestsoort (vezeltype) | Alleen chrysotiel |
| Toestand van het materiaal | Licht beschadigd, licht verweerd. Intact calciumsilicaatmateriaal of categorie III 'gebondenheid' |

| Beschrijving | Roofing |
| Asbestmateriaal | Dak- en gevelbekleding - Roofing |
| Opmerking | Hoeveelheden zijn slechts een ruwe schatting en mogen niet gebruikt worden voor de opmaak van verwijderingsoffertes. De roofing van het plat dak is vermoedelijk veranderd geweest na 2001 echter kan dit niet gestaafd worden met een bewijsdocument. De kans dat dit asbesthoudend is is zeer klein maar dient bij renovatie of sloop getest te worden om dit volledig uit te sluiten. |

Zorgvuldig beheren

- Zorg voor een veilig beheer. Vermijd het beschadigen van het asbestmateriaal. Controleer de toestand jaarlijks op wijzigingen.
- Voer bijkomende staalname(s) uit.

- Eenvoudige handelingen: mag via doe-het-zelf of door werknemer(s) met opleidingsattest eenvoudige handelingen  
Indien de verwijdering kan gebeuren zonder verdere beschadiging kan dit gebeuren door een werknemer met opleidingsattest eenvoudige handelingen. Gebruik van een FFP3 mondkap wordt aangeraden.
- Eenvoudige handelingen: enkel door erkend asbestverwijderaar  
Indien de verwijdering niet kan gebeuren zonder verdere beschadiging dient dit te gebeuren door een erkend verwijderaar.

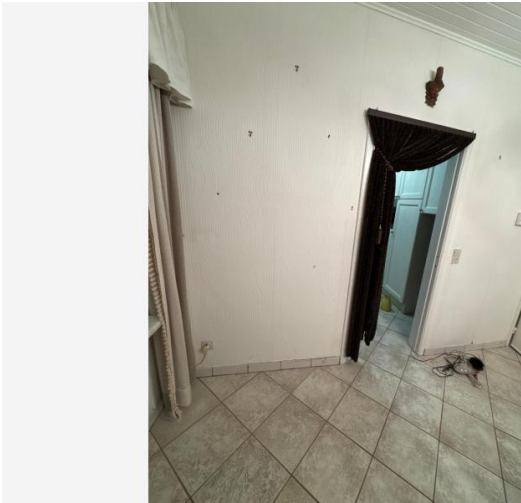
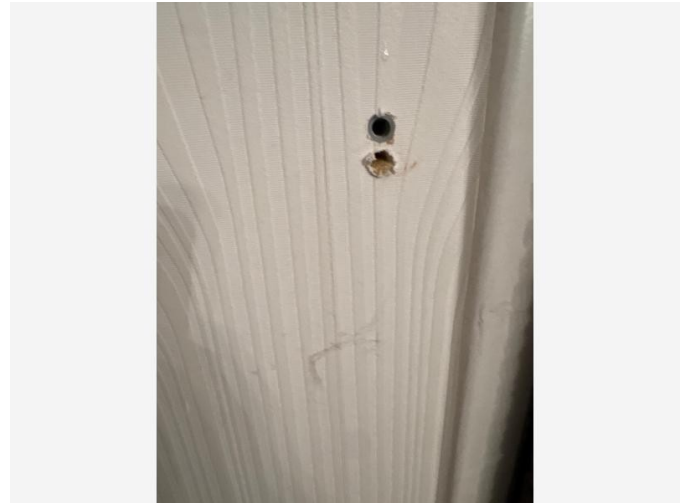
## Fiche 5: Pleisterwerk muur

Overzichtsfoto

Detailfoto

Geen asbest

| # | Type | Referentie | Resultaat |
|---|---|---|---|
| 5.1 | Mengmonster | MM01 Pleisterwerk muur | Geen asbest |

| Beschrijving | Pleisterwerk muur |
| Opmerking | Binnenmuren bevatten pleisterwerk. |
