# Asbestinventarisatetest

Rode-Kruislaan 16, 2950 Kapellen

Attestnummer : 20250706-000132.000

Uitgegeven op : 06.07.2025

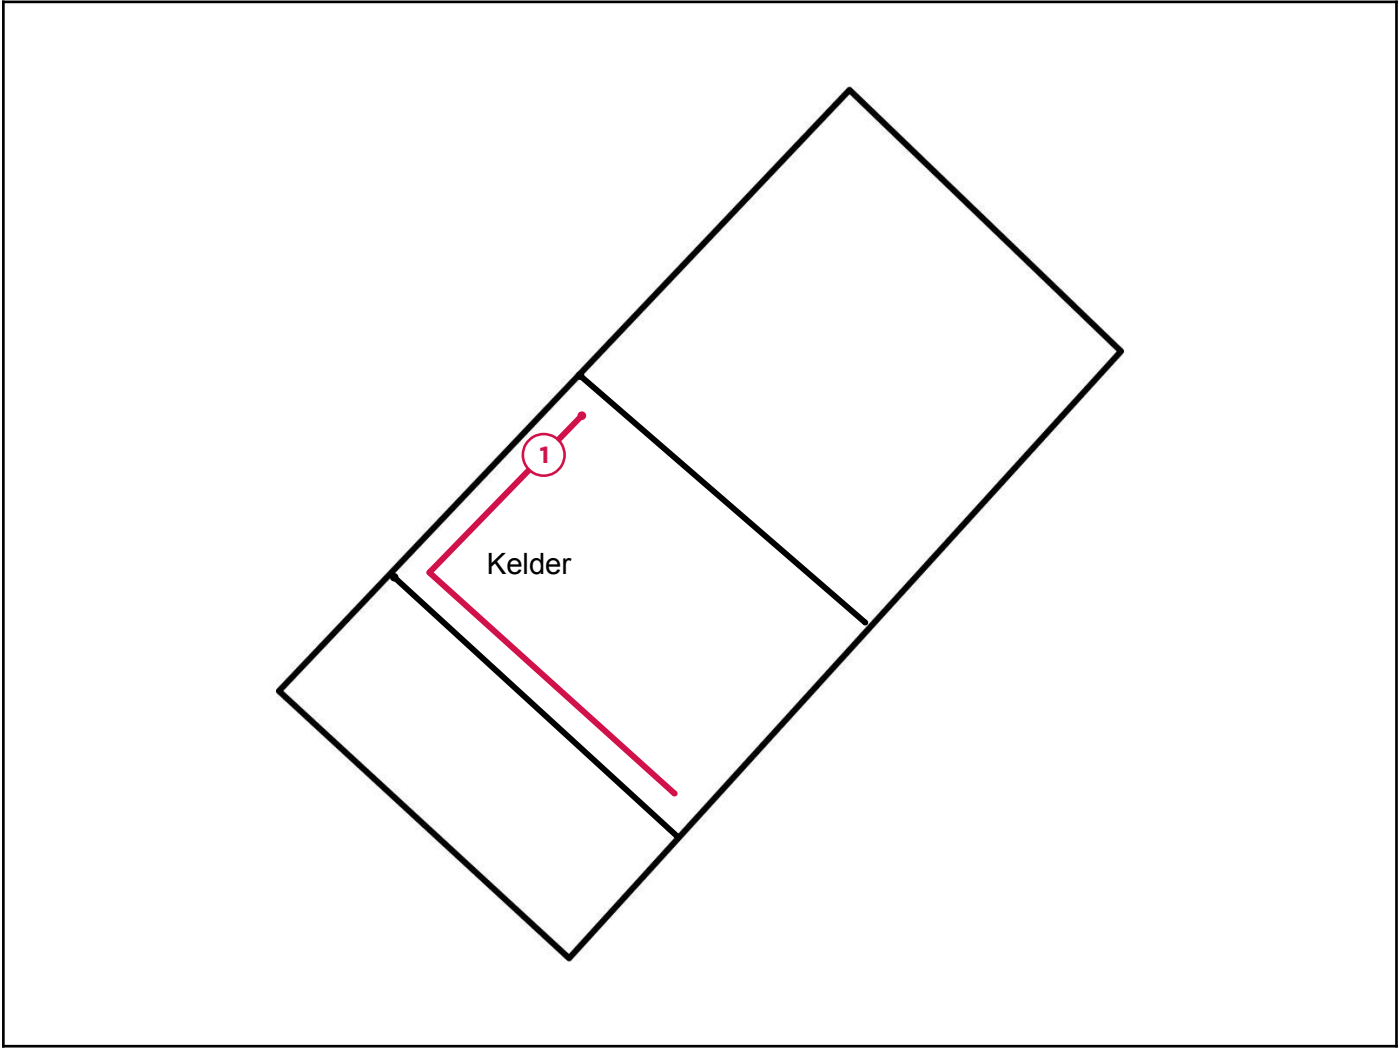
# Plan 1.1: Kelderverdieping

| Beschrijving | Type | Actie |
|---|---|---|
| 1. Leidingisolatie | Asbestmateriaal | Dringend verwijderen |

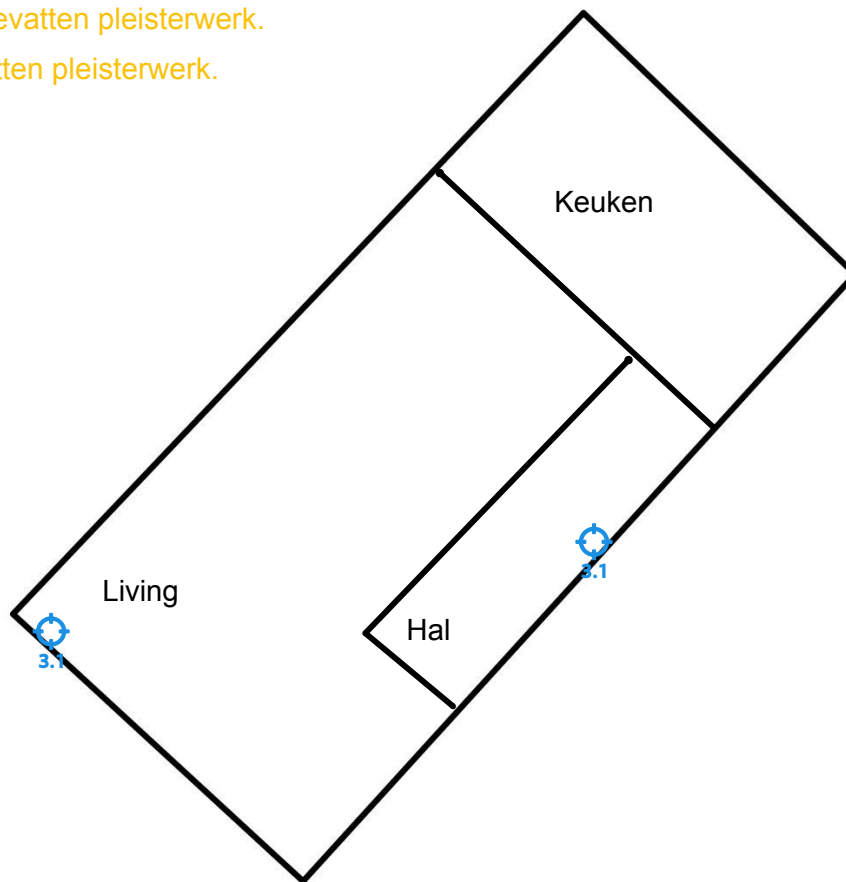
## Plan 1.2: Gelijkvloers

| Beschrijving | Type | Actie |
|---|---|---|
| 2. Onderliggende lagen - vloeren - plafonden - tegels | Advies | - |
| 3. Pleisterwerk muur | Geen asbest | - |
| 4. Pleisterwerk plafond | Geen asbest | - |

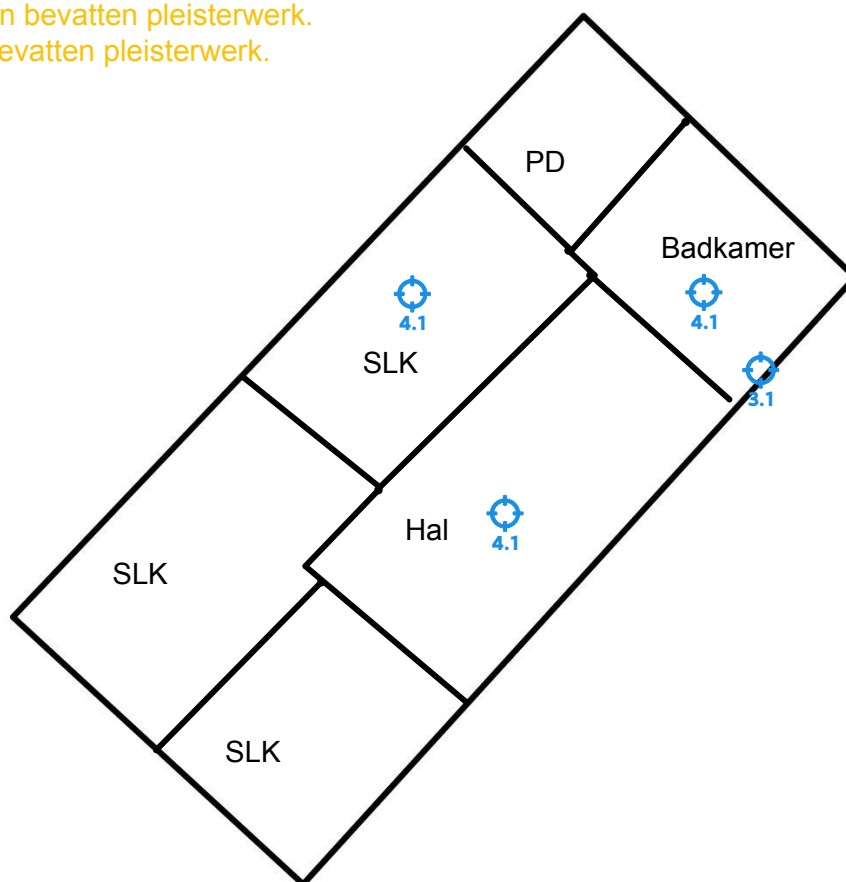
## Plan 1.3: Verdieping 1

| Beschrijving | Type | Actie |
|---|---|---|
| 2. Onderliggende lagen - vloeren - plafonden - tegels | Advies | - |
| 3. Pleisterwerk muur | Geen asbest | - |
| 4. Pleisterwerk plafond | Geen asbest | - |

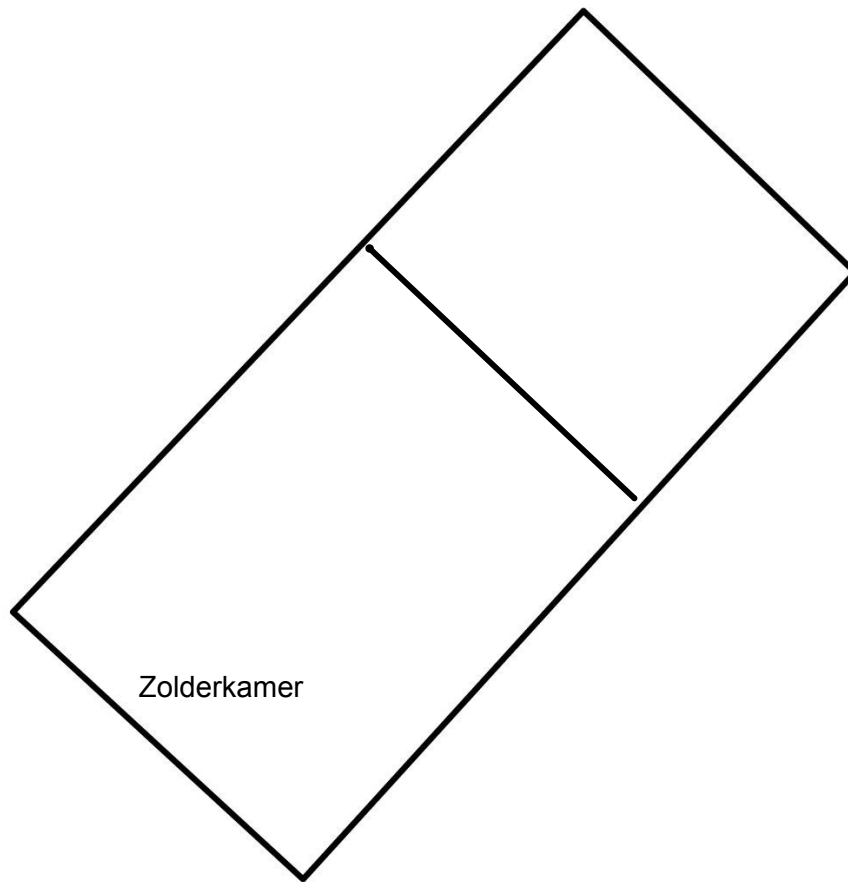
## Plan 1.4: Verdieping 2

| Beschrijving | Type | Actie |
|---|---|---|
| 2. Onderliggende lagen - vloeren - plafonden - tegels | Advies | - |

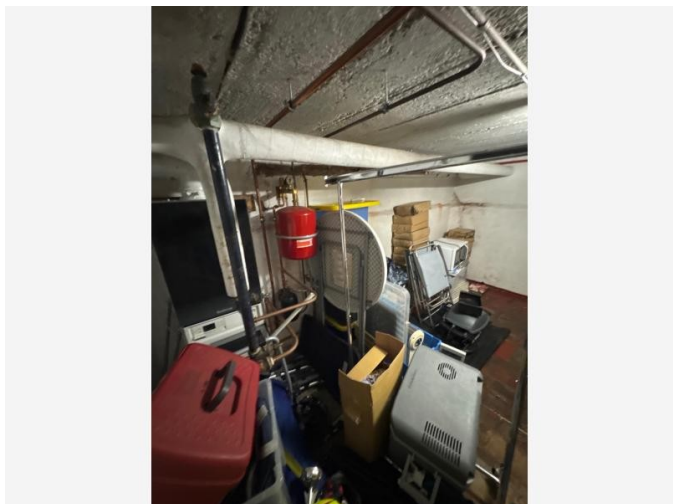
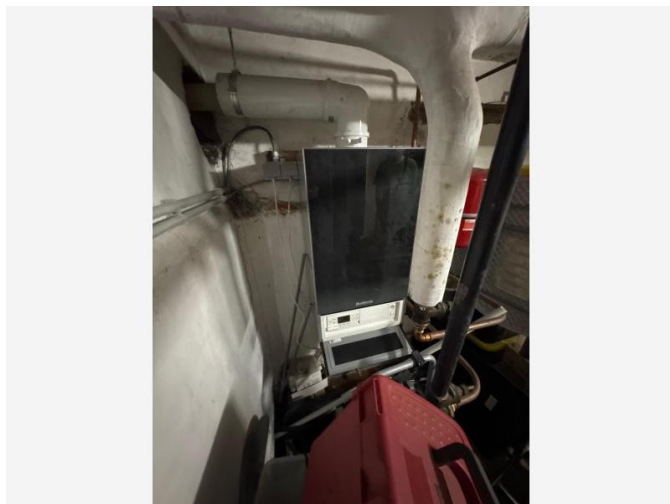
Overzichtsfoto

Detailfoto

Het asbestmateriaal valt onder de mijlpaal van 2034.

| Eindbeoordeling materiaalrisico | Hoog materiaalrisico en/of hoge kans op vezelvrijgave |

| Gebondenheid | Categorie 2: niet-hechtgebonden met matrix |
| Asbestsoort (vezeltype) | Crocidoliet aanwezig |
| Asbestconcentratie | Hoog ( $\geq 50\%$ ) |
| Afschermingsgraad van het gehele materiaal | Geheel of deels (ook) vrij aan de binnenlucht |
| Toestand van het materiaal | Licht beschadigd, licht verweerd. Intact calciumsilicaatmateriaal of categorie III 'gebondenheid' |

| Beschrijving | Leidingisolatie |

**Dringend verwijderen**

- Zorg voor een veilig beheer. Vermijd het beschadigen van het asbestmateriaal. Controleer de toestand jaarlijks op wijzigingen.
- Voer bijkomende staalname(s) uit.

- Hermetische zone (erkend asbestverwijderaar)  
De verwijdering kan niet gebeuren zonder verdere beschadiging.

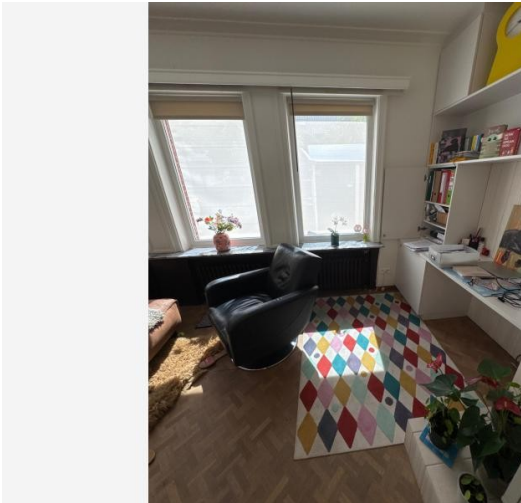
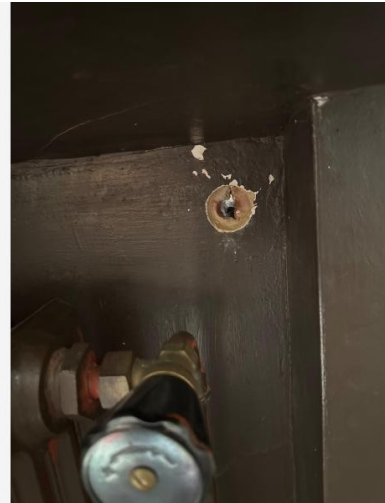
## Fiche 3: Pleisterwerk muur

Geen asbest

| # | Type | Referentie | Resultaat |
|---|---|---|---|
| 3.1 | Mengmonster | MM01 Pleisterwerk muur | Geen asbest |

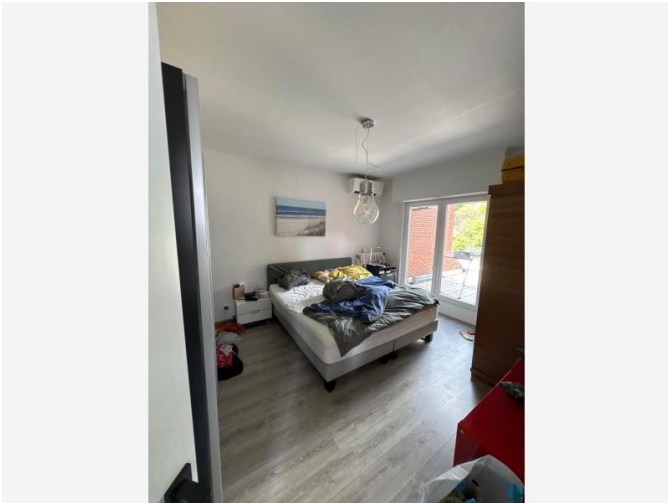
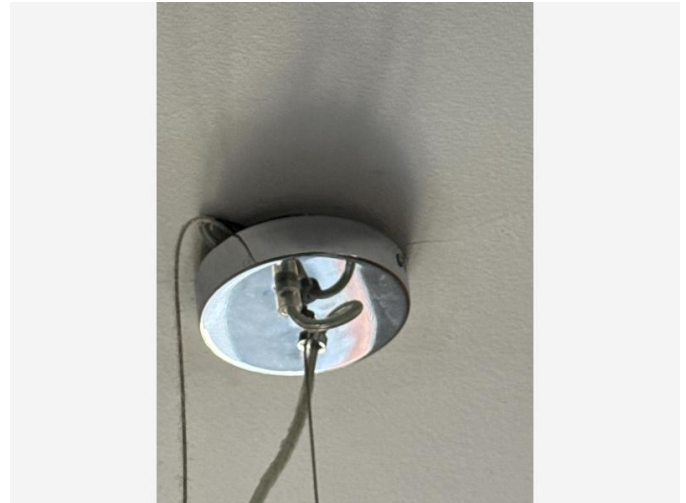
## Fiche 4: Pleisterwerk plafond

Geen asbest

| # | Type | Referentie | Resultaat |
|---|---|---|---|
| 4.1 | Mengmonster | MM02 Pleisterwerk plafond | Geen asbest |
