# Asbestinventarisatattest

De Keyserhoeve 18, 2040 Antwerpen

Attestnummer : 20250728-000025.000

## Zone 1: Hoofdgebouw

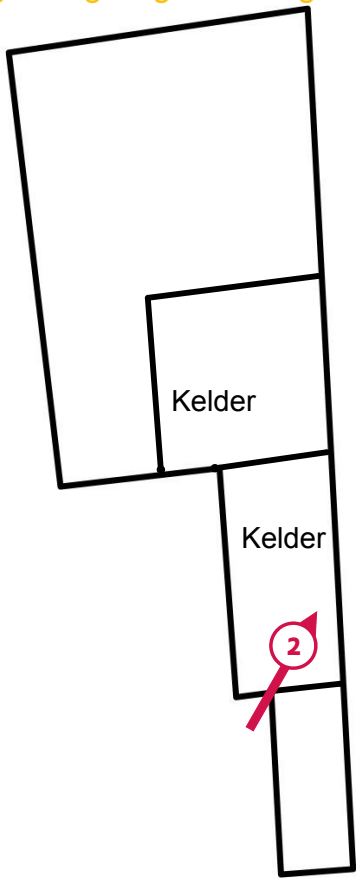
# Plan 1.1: Kelder

| Beschrijving | Type | Actie |
|---|---|---|
| 2. Rookgaskanaal | Asbestmateriaal | Dringend verwijderen |
| 7. Onderliggende lagen - vloeren - plafonden - tegels | Advies | - |

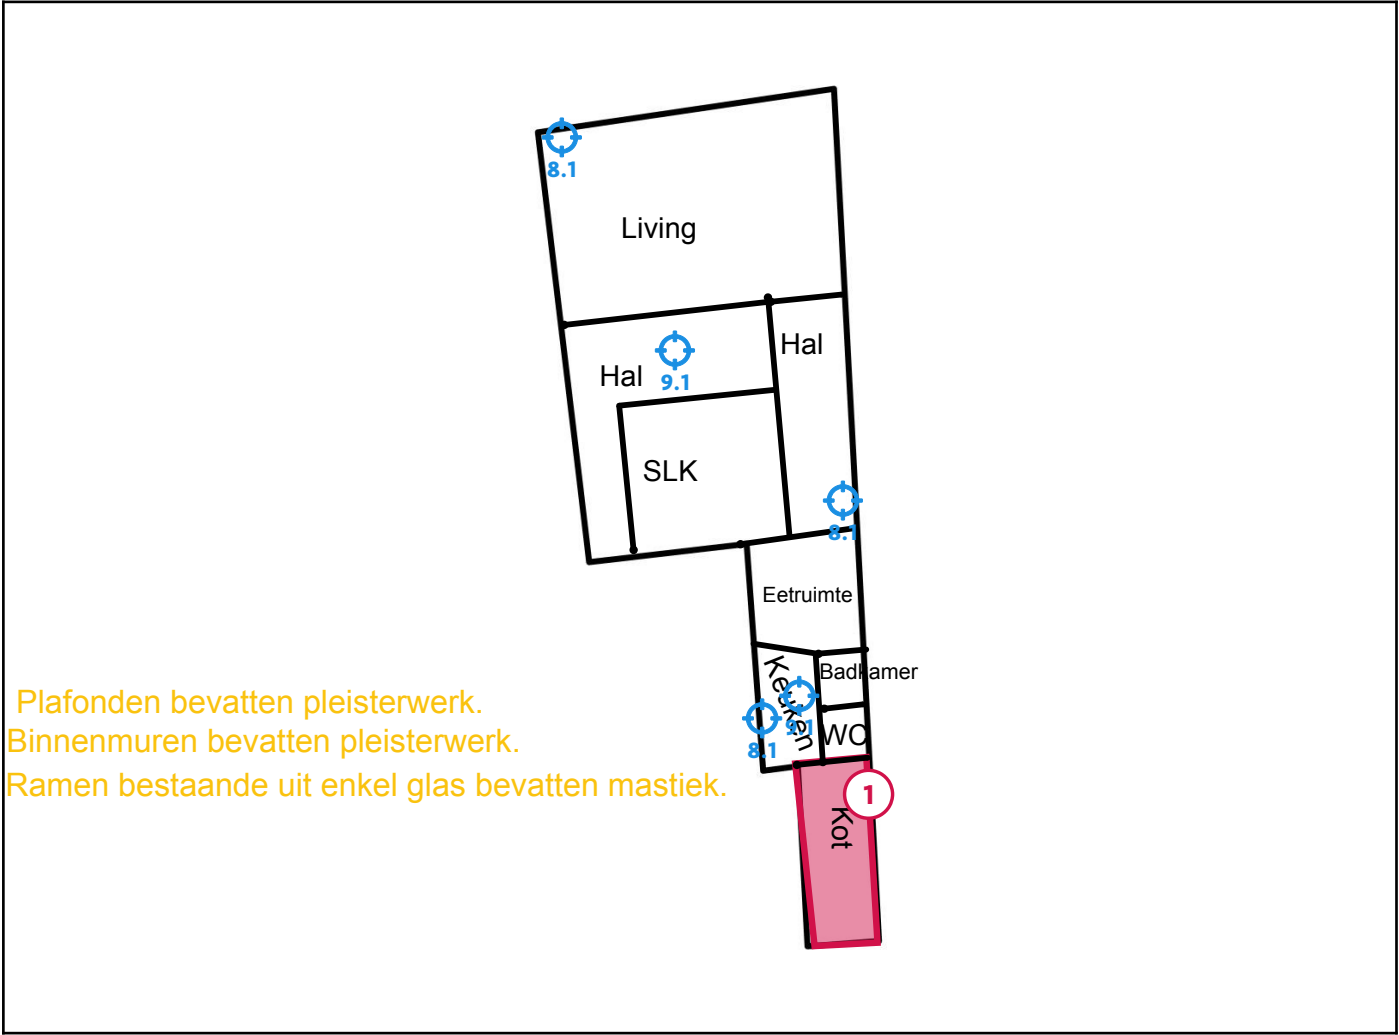
# Plan 1.2: Gelijkvloers

| Beschrijving | Type | Actie |
|---|---|---|
| 1. Golfplaten | Asbestmateriaal | Dringend verwijderen |
| 3. Mastiek - profiel/glas | Asbestmateriaal | Verwijderen |
| 8. Pleisterwerk muur | Geen asbest | - |
| 9. Pleisterwerk plafond | Geen asbest | - |

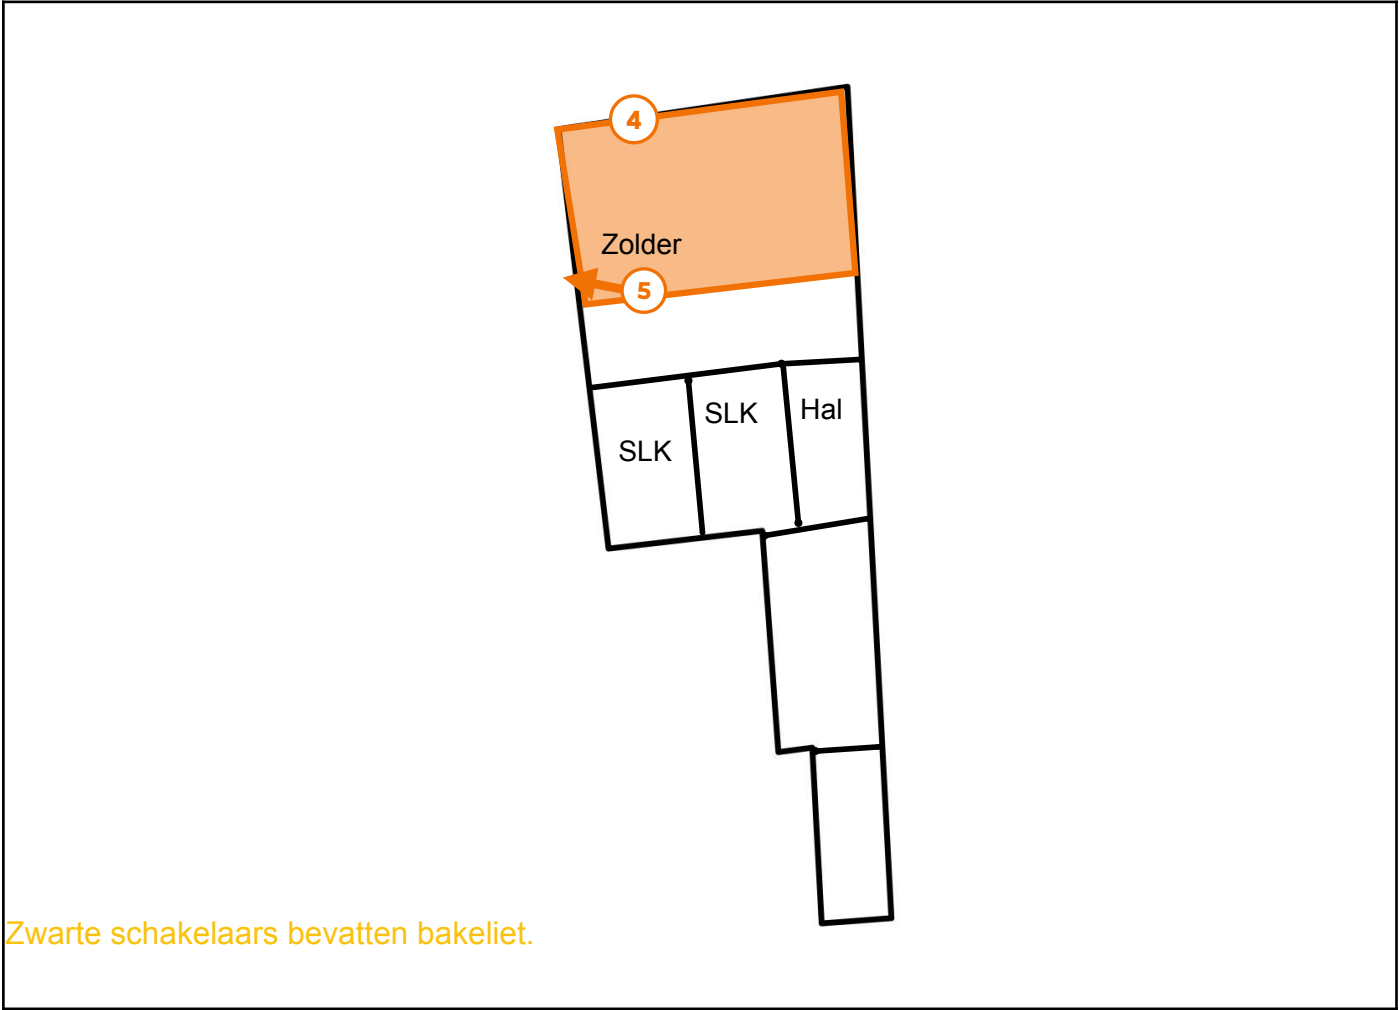
# Plan 1.4: Zolder

| Beschrijving | Type | Actie |
|---|---|---|
| 4. Vloerzeil | Asbestmateriaal | Verwijderen |
| 5. Rookgaskanaal | Asbestmateriaal | Verwijderen |
| 6. Bakelieten elementen | Asbestmateriaal | Zorgvuldig beheren |

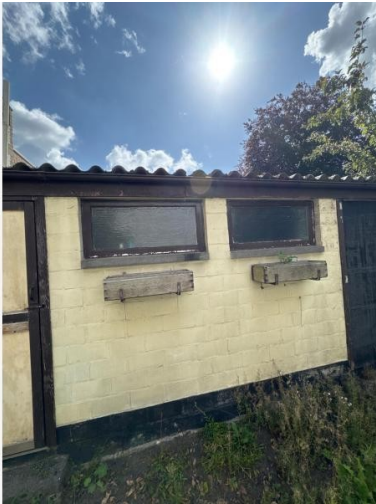
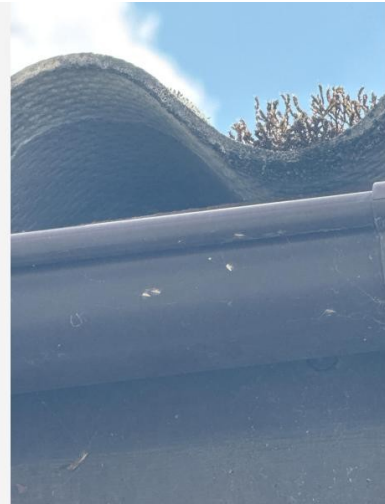
| Eindbeoordeling materiaalisico | Hoog materiaalisico en/of hoge kans op vezelvrijgave |

| Asbestsoort (vezeltype) | Crocidoliet aanwezig |
| Toestand van het materiaal | Matig beschadigd, matig verweerd |

| Beschrijving | Golfplaten |
| Asbestmateriaal | Dak- en gevelbekleding - Golfplaat |
| Hoeveelheid (oppervlakte - aantal) | <ul style="list-style-type: none"><li>• 40,00 m<sup>2</sup> - 1 stuk</li></ul> |

**Dringend verwijderen**

- Zorg voor een veilig beheer. Vermijd het beschadigen van het asbestmateriaal. Controleer de toestand jaarlijks op wijzigingen.
- Hemelwater dat afspoelt van asbestcement daken of gevels kan asbestdeeltjes bevatten. Gebruik het enkel voor gesloten circuits (bv. spoelen toiletten). Reinig na het vervangen van het dak of de gevel de dakgoten en regenwaterput of -ton om asbesthoudend sediment of slib te verwijderen
- Voer bijkomende staalname(s) uit.

- Eenvoudige handelingen: mag via doe-het-zelf of door werknemer(s) met opleidingsattest eenvoudige handelingen  
De toepassing kan in zijn geheel verwijderd worden zonder verdere beschadiging door een werknemer met opleidingsattest eenvoudige handelingen.

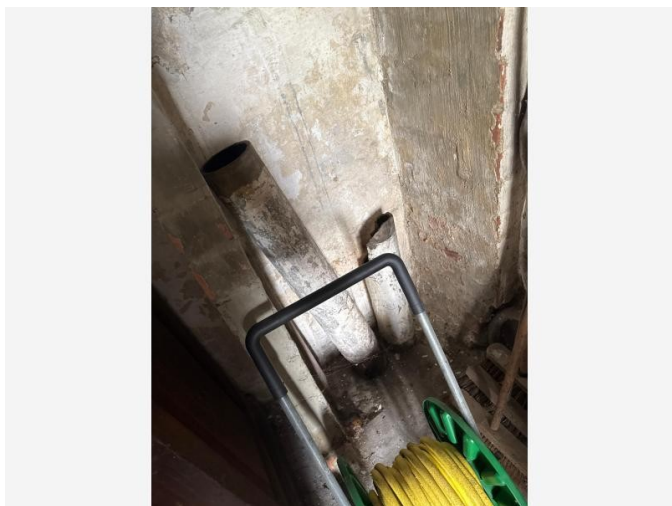
| Beschrijving | Rookgaskanaal |
| Aanwezige resten | Deel van rookgaskanaal losliggend |
| Hoeveelheid (gewicht - aantal) | <ul style="list-style-type: none"><li>• 1,00 kg - 1 stuk</li></ul> |

**Dringend verwijderen**

- Verwijder het asbestafval.

- Eenvoudige handelingen: mag via doe-het-zelf of door werknemer(s) met opleidingsattest eenvoudige handelingen  
De toepassing is hechtgebonden, en ligt los. Deze kan bijgevolg verwijderd worden zonder verdere beschadiging.

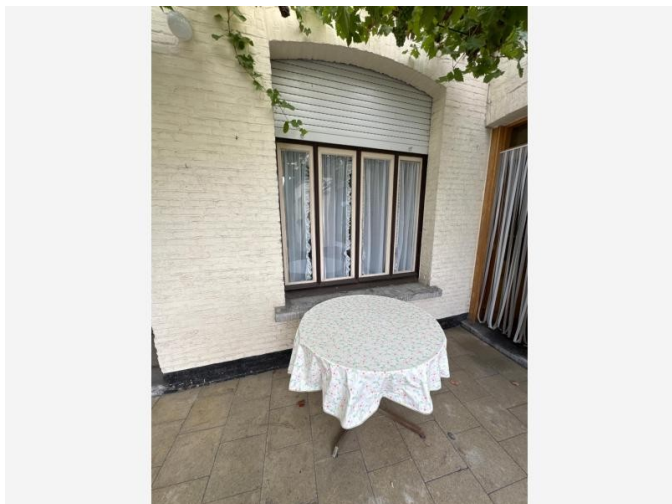
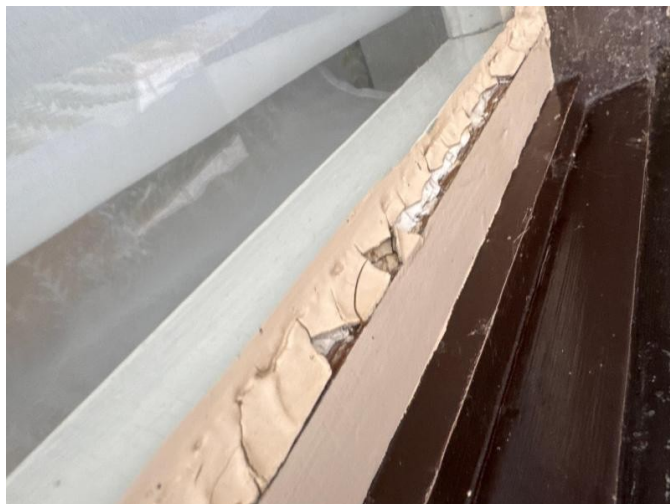
| Eindbeoordeling materiaalrisico | Verhoogd materiaalrisico en/of verhoogde kans op vezelvrijgave |

| Asbestsoort (vezeltype) | Amfibool aanwezig, uitgezonderd crocidoliet |
| Toestand van het materiaal | Matig beschadigd, matig verweerd |

| Beschrijving | Mastiek - profiel/glas |
| Opmerking | De hoeveelheid is onmogelijk in te schatten, alle ramen bestaande uit enkele beglazing bevatten de vernoemde mastiek. |

Verwijderen

- Zorg voor een veilig beheer. Vermijd het beschadigen van het asbestmateriaal. Controleer de toestand jaarlijks op wijzigingen.
- Voer bijkomende staalname(s) uit.

- Eenvoudige handelingen: mag via doe-het-zelf of door werknemer(s) met opleidingsattest eenvoudige handelingen  
Het raam kan in zijn geheel verwijderd worden zodoende er geen beschadiging kan plaatsvinden.

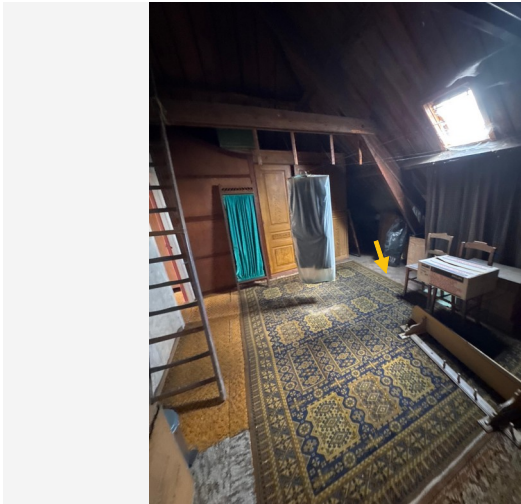
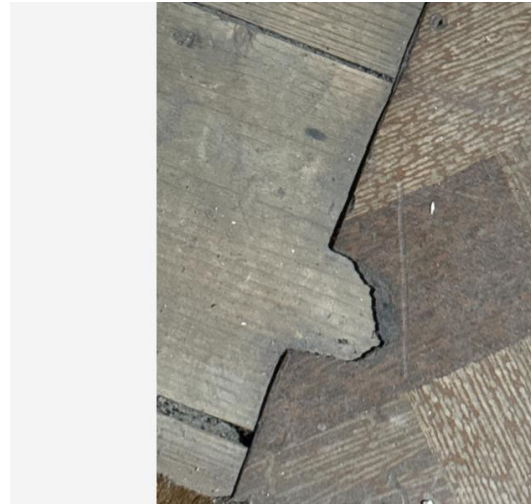
| Eindbeoordeling materiaalrisico | Verhoogd materiaalrisico en/of verhoogde kans op vezelvrijgave |

| Asbestsoort (vezeltype) | Crocidoliet aanwezig |
| Toestand van het materiaal | Licht beschadigd, licht verweerd. Intact calciumsilicaatmateriaal of categorie III 'gebondenheid' |

| Beschrijving | Vloerzeil |
| Hoeveelheid (oppervlakte - aantal) | • 2,00 m <sup>2</sup> - 1 stuk |

Verwijderen

- Zorg voor een veilig beheer. Vermijd het beschadigen van het asbestmateriaal. Controleer de toestand jaarlijks op wijzigingen.
- Voer bijkomende staalname(s) uit.

- Eenvoudige handelingen: mag via doe-het-zelf of door werknemer(s) met opleidingsattest eenvoudige handelingen  
De toepassing kan verwijderd worden zonder verdere beschadiging.

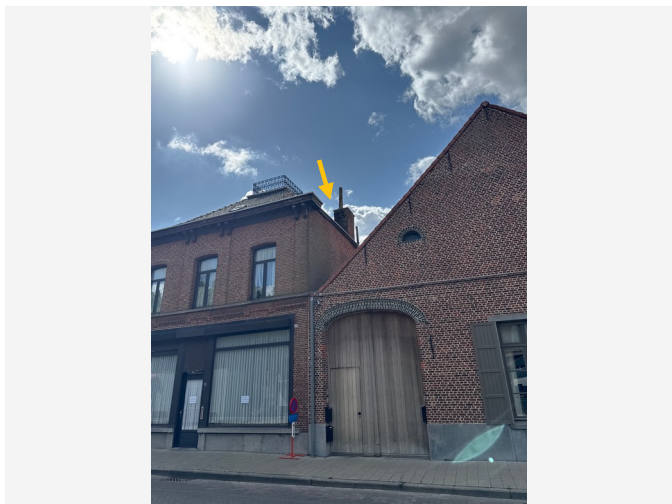
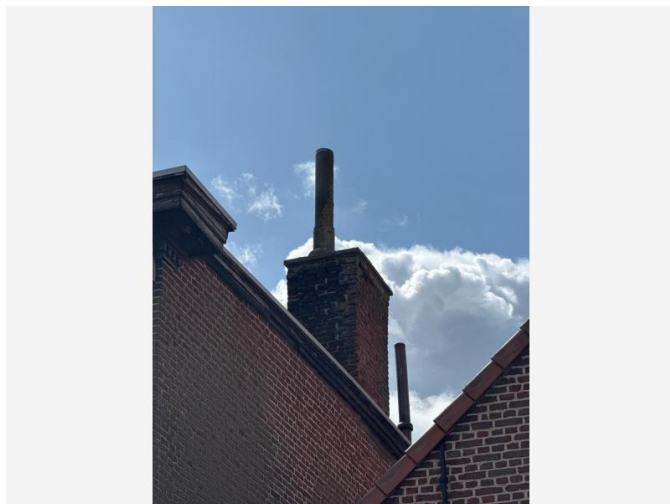
| Eindbeoordeling materiaalisico | Verhoogd materiaalisico en/of verhoogde kans op vezelvrijgave |

| Asbestsoort (vezeltype) | Crocidoliet aanwezig |
| Toestand van het materiaal | Licht beschadigd, licht verweerd. Intact calciumsilicaatmateriaal of categorie III 'gebondenheid' |

| Beschrijving | Rookgaskanaal |
| Hoeveelheid (lengte - omtrek - dikte - aantal) | <ul style="list-style-type: none"><li>• 4,00 m - 60,00 cm - 1,00 cm - 1 stuk</li></ul> |

Verwijderen

- Zorg voor een veilig beheer en verwijder dit asbestmateriaal wanneer het bij werken eenvoudig bereikbaar wordt. Controleer de toestand jaarlijks op wijzigingen.
- Voer bijkomende staalname(s) uit.

- Eenvoudige handelingen: mag via doe-het-zelf of door werknemer(s) met opleidingsattest eenvoudige handelingen  
Indien de toepassing verwijderd kan worden zonder verdere beschadiging mag dit gebeuren door een werknemer met opleidingsattest eenvoudige handelingen.
- Eenvoudige handelingen: enkel door erkend asbestverwijderaar  
Indien de toepassing niet verwijderd kan worden zonder verdere beschadiging dient dit te gebeuren door een erkend verwijderaar.

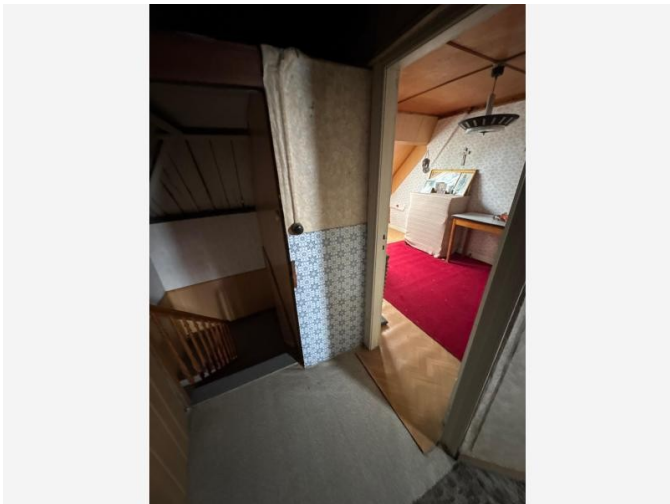
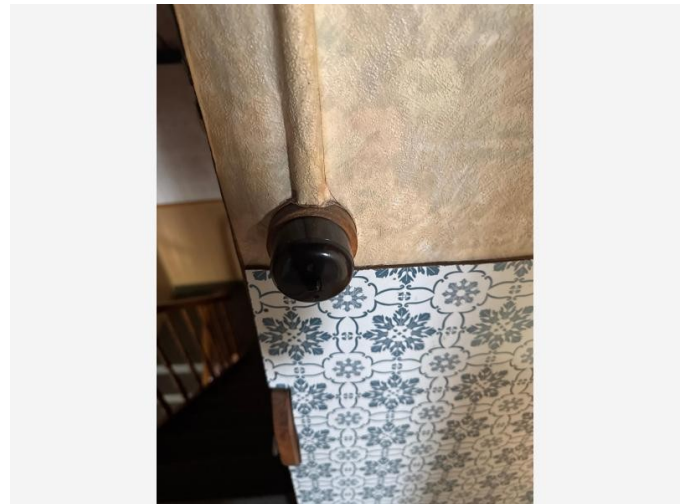
| Eindbeoordeling materiaalrisico | Laag materiaalrisico en/of verlaagde kans op vezelvrijgave |

| Asbestsoort (vezeltype) | Crocidoliet aanwezig |
| Toestand van het materiaal | Onbeschadigd, niet verweerd |

| Beschrijving | Bakelieten elementen |

Zorgvuldig beheren

- Zorg voor een veilig beheer. Vermijd het beschadigen van het asbestmateriaal. Controleer de toestand jaarlijks op wijzigingen.
- Voer bijkomende staalname(s) uit.

- Eenvoudige handelingen: mag via doe-het-zelf of door werknemer(s) met opleidingsattest eenvoudige handelingen  
De toepassing kan in zijn geheel verwijderd worden zonder verdere beschadiging.

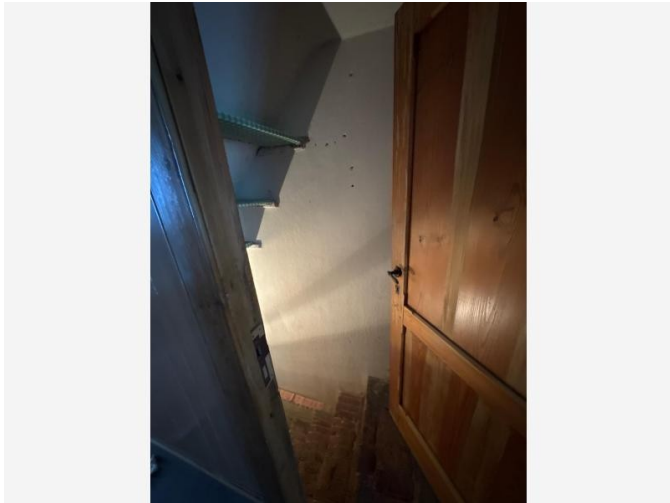
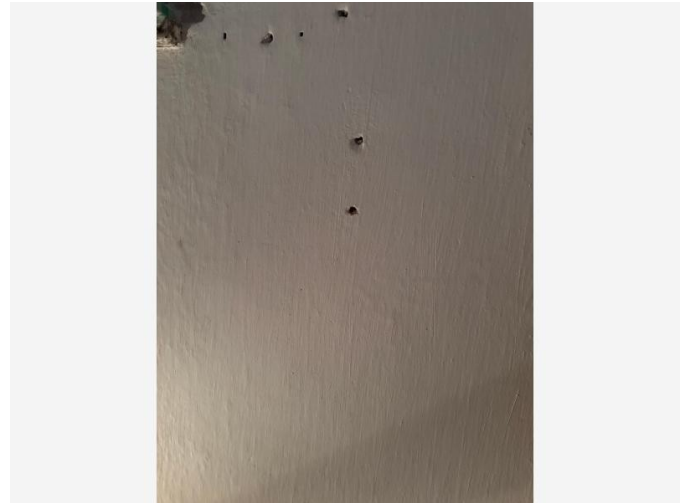
## Fiche 8: Pleisterwerk muur

Geen asbest

| # | Type | Referentie | Resultaat |
|---|---|---|---|
| 8.1 | Mengmonster | MM01 Pleisterwerk muur | Geen asbest |

| Opmerking | Binnenmuren bevatten pleisterwerk. |

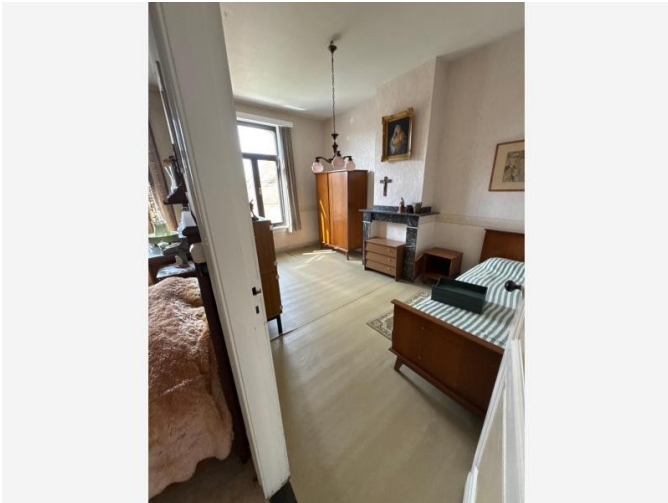
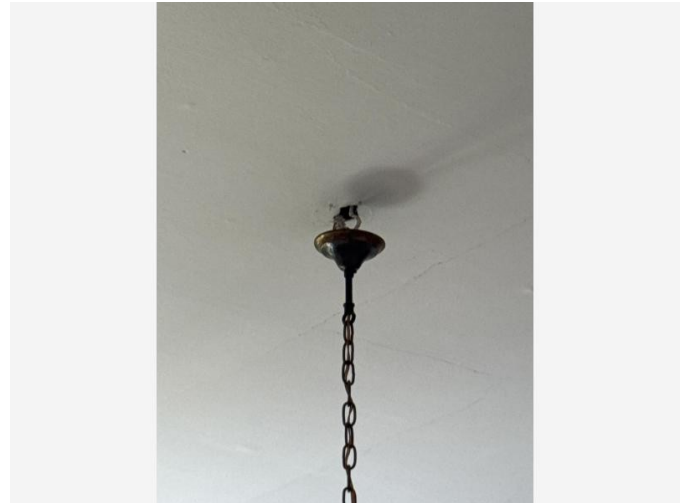
## Fiche 9: Pleisterwerk plafond

Geen asbest

| # | Type | Referentie | Resultaat |
|---|---|---|---|
| 9.1 | Mengmonster | MM02 Pleisterwerk plafond | Geen asbest |

| Opmerking | Plafonden bevatten pleisterwerk. |
