# Asbestinventarisat attest

Klein Heiken 32, 2180 Antwerpen

Attestnummer : 20251031-000833.000

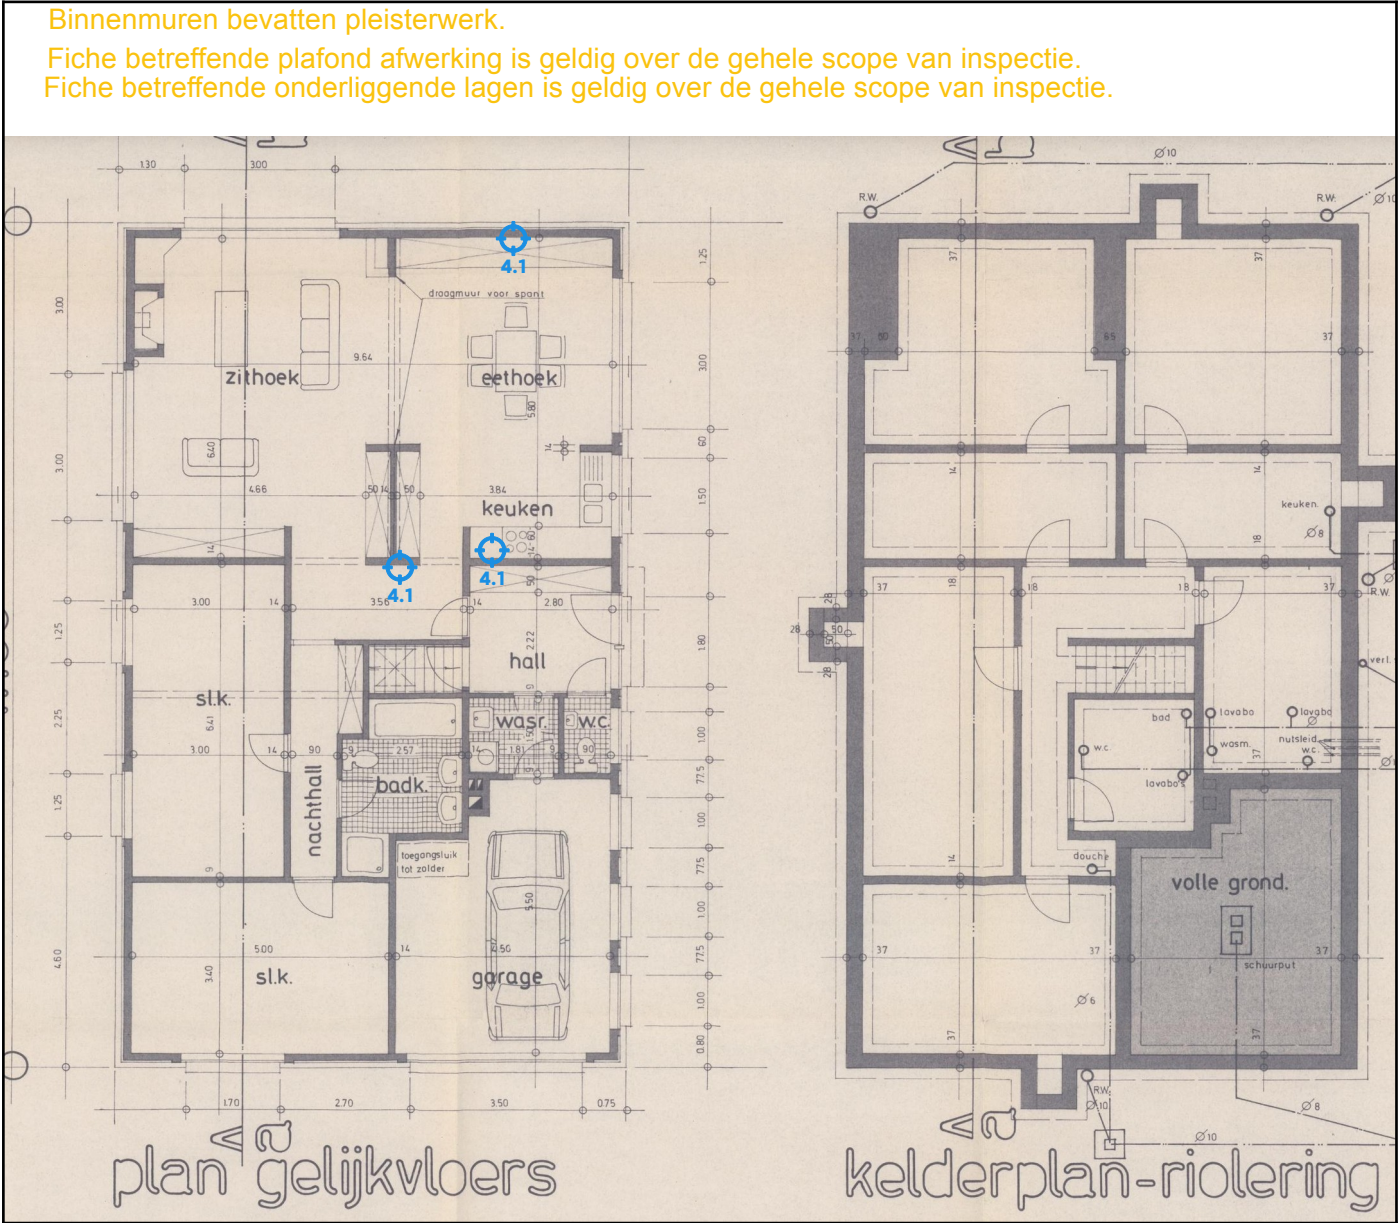
# Plan 1.1: Plan

| Beschrijving | Type | Actie |
|---|---|---|
| 2. plafond afwerking | Advies | - |
| 3. Onderliggende lagen - vloeren - plafonden - tegels | Advies | - |
| 4. Pleisterwerk muur | Geen asbest | - |

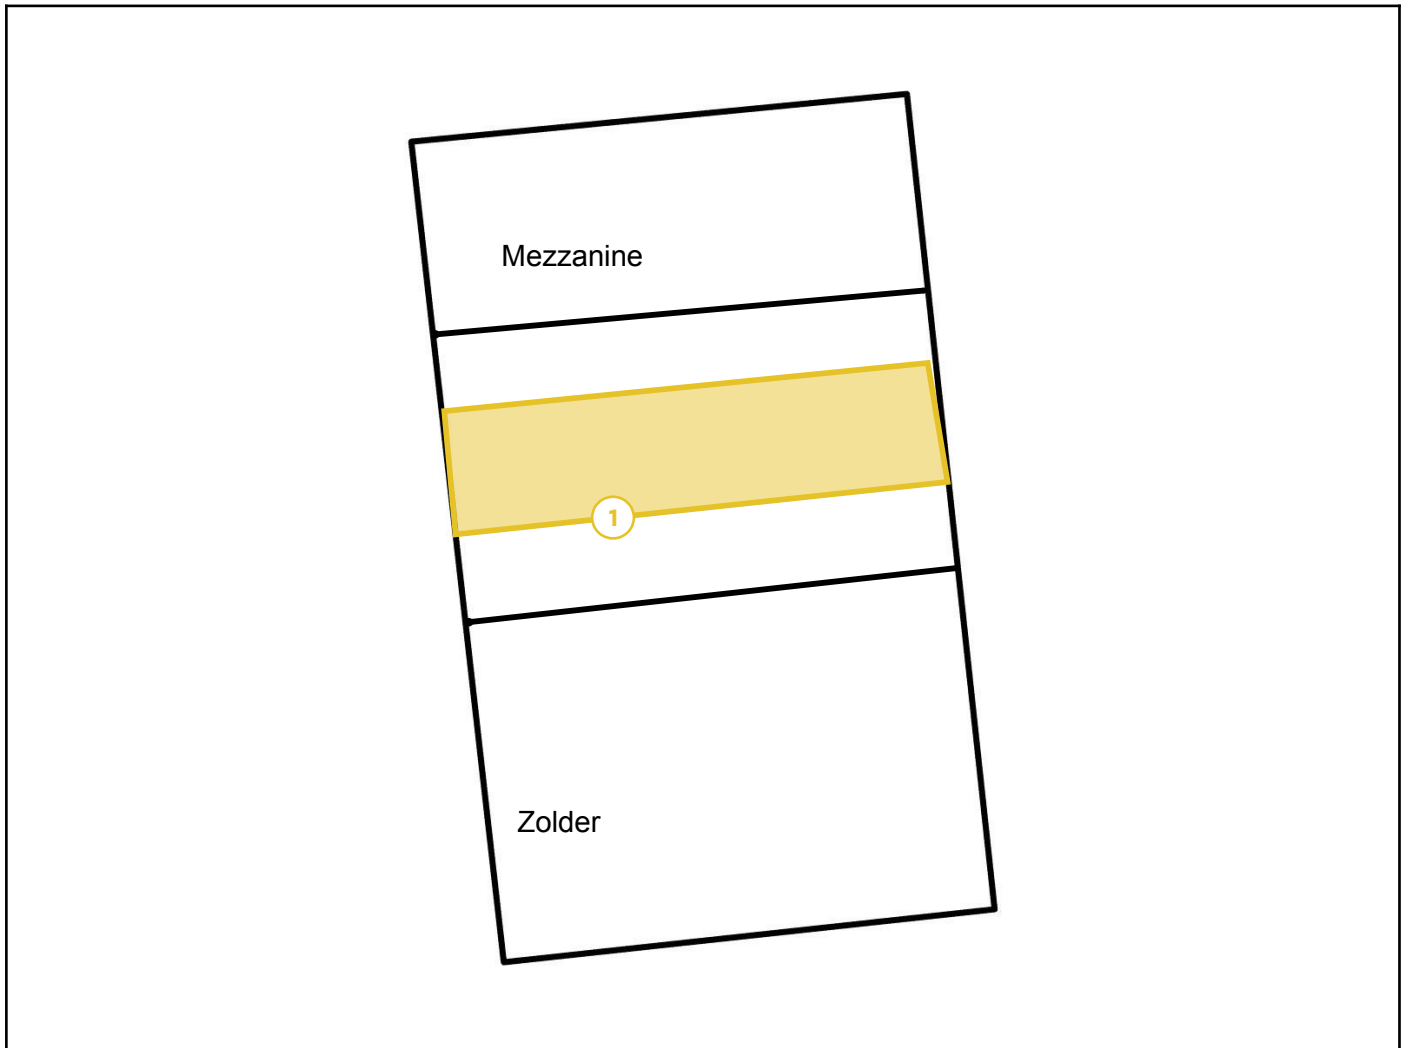
## Plan 1.2: Verdieping plan

| Beschrijving | Type | Actie |
|---|---|---|
| 1. Roofing | Asbestmateriaal | Zorgvuldig beheren |

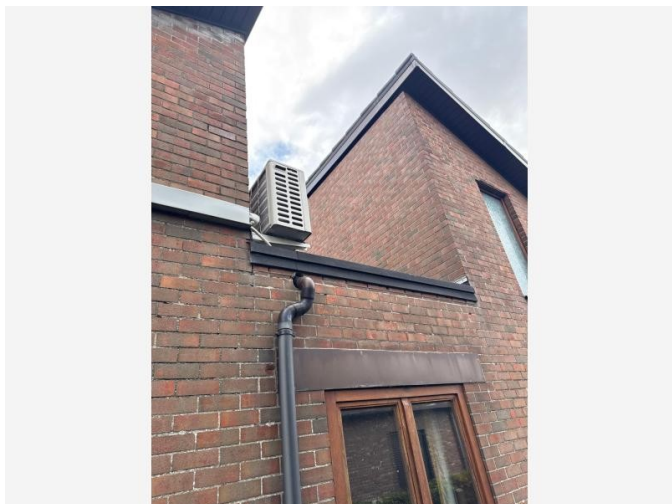
Overzichtsfoto

Het asbestmateriaal valt onder de mijlpaal van 2040.

| Eindbeoordeling materiaalisico | Laag materiaalisico en/of verlaagde kans op vezelvrijgave |

| Toestand van het materiaal | Licht beschadigd, licht verweerd. Intact calciumsilicaatmateriaal of categorie III 'gebondenheid' |

| Asbestmateriaal | Dak- en gevelbekleding - Roofing |
| Opmerking | Hoeveelheden zijn slechts een ruwe schatting en mogen niet gebruikt worden voor de opmaak van verwijderingsoffertes. De roofing van het plat dak is vermoedelijk veranderd geweest na 2001 echter kan dit niet gestaafd worden met een bewijsdocument. De kans dat dit asbesthoudend is is zeer klein maar dient bij renovatie of sloop getest te worden om dit volledig uit te sluiten. |

- Zorg voor een veilig beheer. Vermijd het beschadigen van het asbestmateriaal. Controleer de toestand jaarlijks op wijzigingen.
- Voer bijkomende staalname(s) uit.

- Eenvoudige handelingen: mag via doe-het-zelf of door werknemer(s) met opleidingsattest eenvoudige handelingen  
Indien de verwijdering kan gebeuren zonder verdere beschadiging kan dit gebeuren door een werknemer met opleidingsattest eenvoudige handelingen.
- Eenvoudige handelingen: enkel door erkend asbestverwijderaar  
Indien de verwijdering niet kan gebeuren zonder verdere beschadiging dient dit te gebeuren door een erkend verwijderaar.

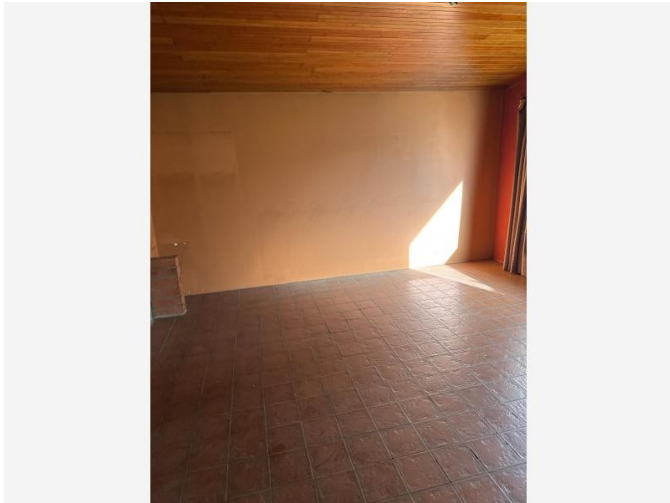
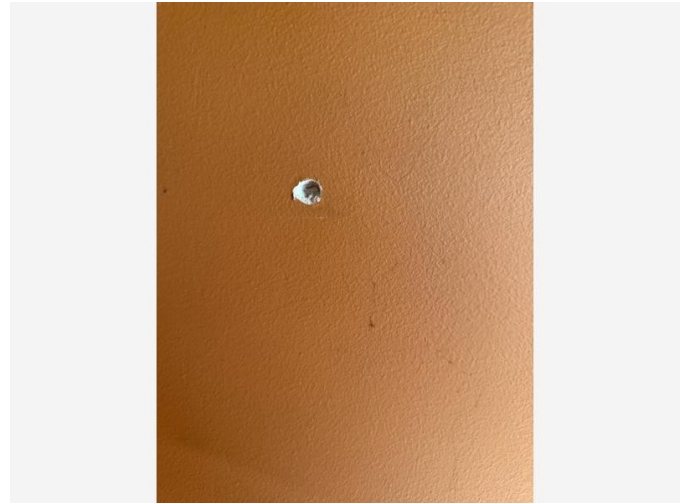
Geen asbest

| Beschrijving | Pleisterwerk muur |
| Opmerking | Binnenmuren bevatten pleisterwerk. |
