# Asbestinventarisatetest

Binnenpad 18, 2940 Stabroek

Attestnummer : 20251106-000114.000

Uitgegeven op : 06.11.2025

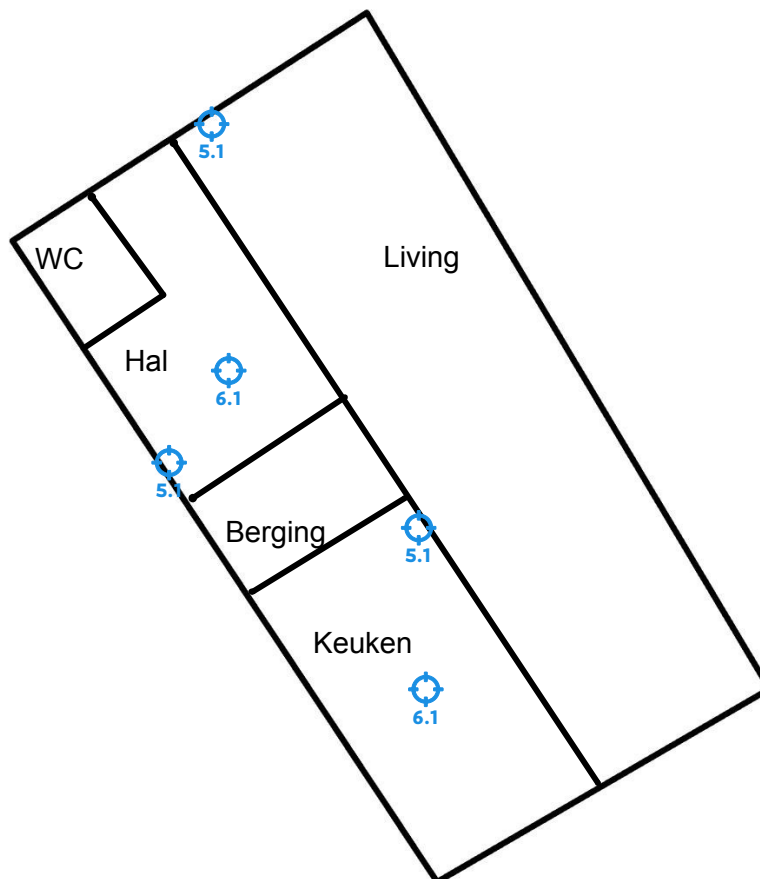
## Plan 1.1: Gelijkvloers

Fiche betreffende onderliggende lagen is geldig over de gehele scope van inspectie.

Alle binnenmuren bevatten pleisterwerk.

Alle plafonden buiten de badkamer en de living bevatten pleisterwerk.

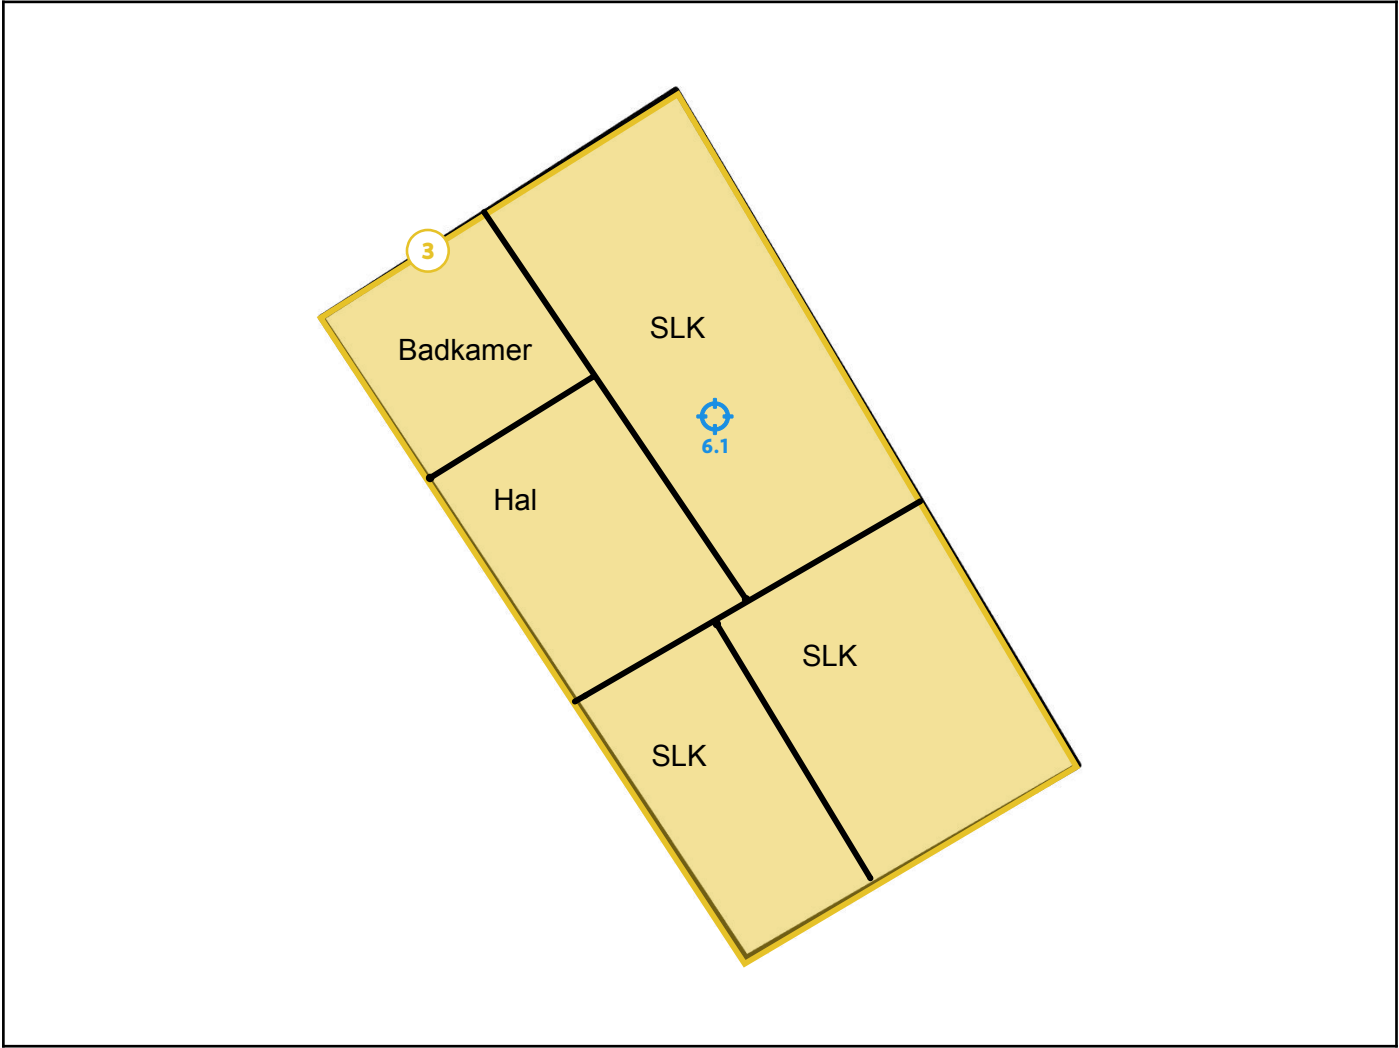
# Plan 1.2: Verdieping

| Beschrijving | Type | Actie |
|---|---|---|
| 3. Colovinyl tegel | Asbestmateriaal | Zorgvuldig beheren |

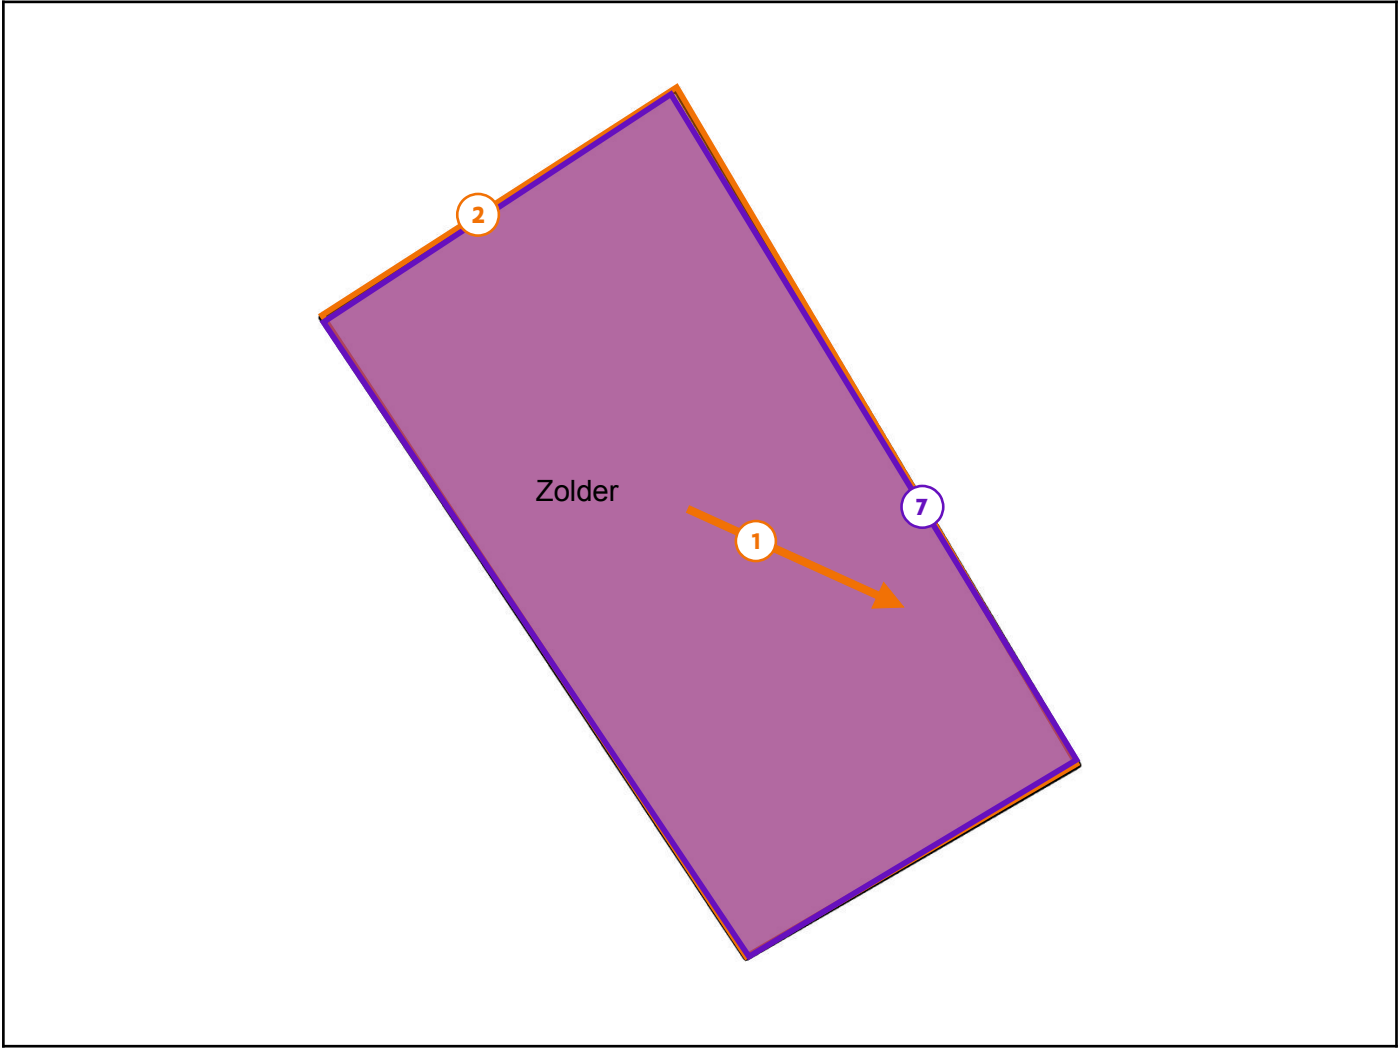
# Plan 1.3: Zolder

| Beschrijving | Type | Actie |
|---|---|---|
| 1. Rookgaskanaal | Asbestmateriaal | Verwijderen |
| 2. Onderdakplaten | Asbestmateriaal | Verwijderen |

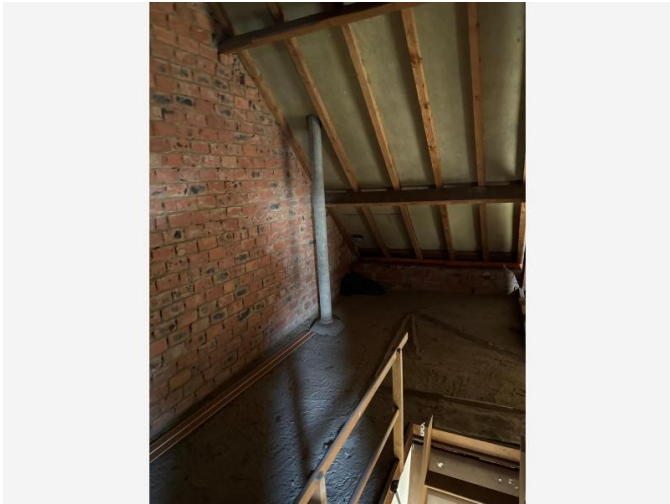
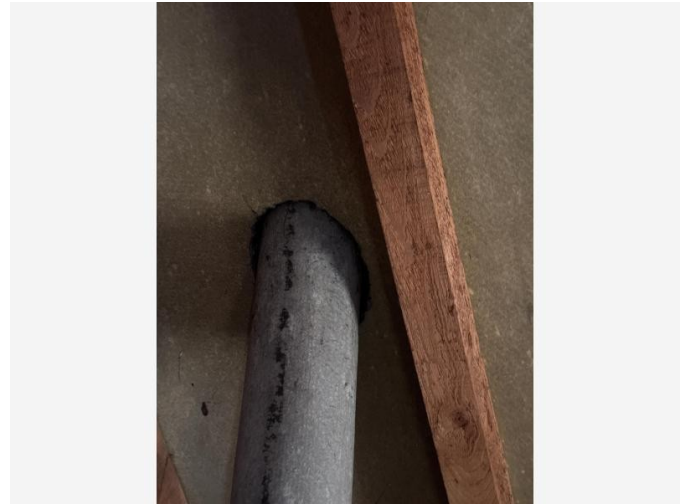
| Fiche 1: Rookgaskanaal..... | 12 |

| Eindbeoordeling materiaalisico | Verhoogd materiaalisico en/of verhoogde kans op vezelvrijgave |

| Asbestsoort (vezeltype) | Crocidoliet aanwezig |
| Toestand van het materiaal | Matig beschadigd, matig verweerd |

| Beschrijving | Rookgaskanaal |
| Hoeveelheid (lengte - omtrek - dikte - aantal) | <ul style="list-style-type: none"><li>• 6,00 m - 60,00 cm - 1,00 cm - 1 stuk</li></ul> |

Het asbestmateriaal valt onder de mijlpaal van 2034.

Verwijderen

- Zorg voor een veilig beheer. Vermijd het beschadigen van het asbestmateriaal. Controleer de toestand jaarlijks op wijzigingen.
- Voer bijkomende staalname(s) uit.

- Eenvoudige handelingen: mag via doe-het-zelf of door werknemer(s) met opleidingsattest eenvoudige handelingen  
Indien de toepassing verwijderd kan worden zonder verdere beschadiging mag dit gebeuren door een werknemer met opleidingsattest eenvoudige handelingen. Gebruik van een FFP3 mondkap wordt aangeraden.
- Eenvoudige handelingen: enkel door erkend asbestverwijderaar  
Indien de toepassing niet verwijderd kan worden zonder verdere beschadiging dient dit te gebeuren door een erkend verwijderaar.

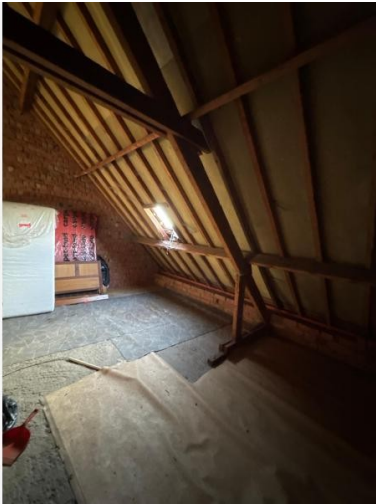
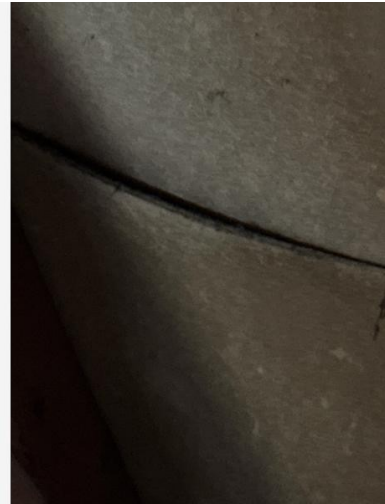
| Fiche 2: Onderdakplaten..... | 15 |

| Eindbeoordeling materiaalrisico | Verhoogd materiaalrisico en/of verhoogde kans op vezelvrijgave |

| Asbestsoort (vezeltype) | Crocidoliet aanwezig |
| Toestand van het materiaal | Licht beschadigd, licht verweerd. Intact calciumsilicaatmateriaal of categorie III 'gebondenheid' |

| Beschrijving | Onderdakplaten |
| Hoeveelheid (oppervlakte - dikte - aantal) | • 80,00 m <sup>2</sup> - 1,00 cm - 1 stuk |

Het asbestmateriaal valt onder de mijlpaal van 2040.

Verwijderen

- Zorg voor een veilig beheer. Vermijd het beschadigen van het asbestmateriaal. Controleer de toestand jaarlijks op wijzigingen.
- Voer bijkomende staalname(s) uit.

- Eenvoudige handelingen: mag via doe-het-zelf of door werknemer(s) met opleidingsattest eenvoudige handelingen  
Indien de verwijdering kan gebeuren zonder verdere beschadiging mag dit gebeuren door een werknemer met opleidingsattest eenvoudige handelingen. Gebruik van een FFP3 mondkmasker wordt aangeraden.
- Eenvoudige handelingen: enkel door erkend asbestverwijderaar  
Indien de verwijdering niet kan gebeuren zonder verdere beschadiging dient dit te gebeuren door een erkend verwijderaar.

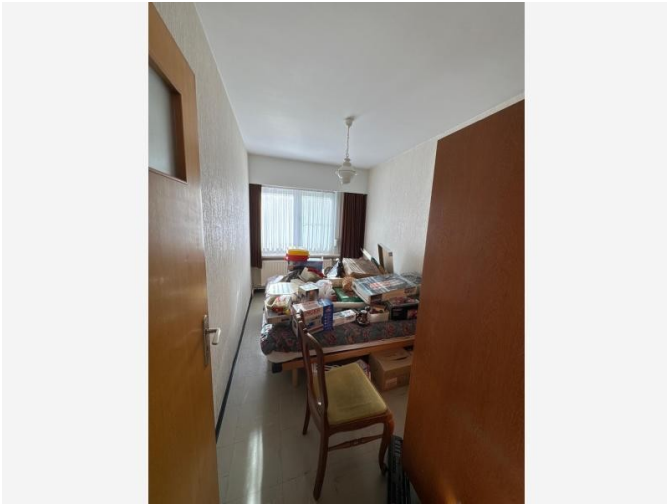
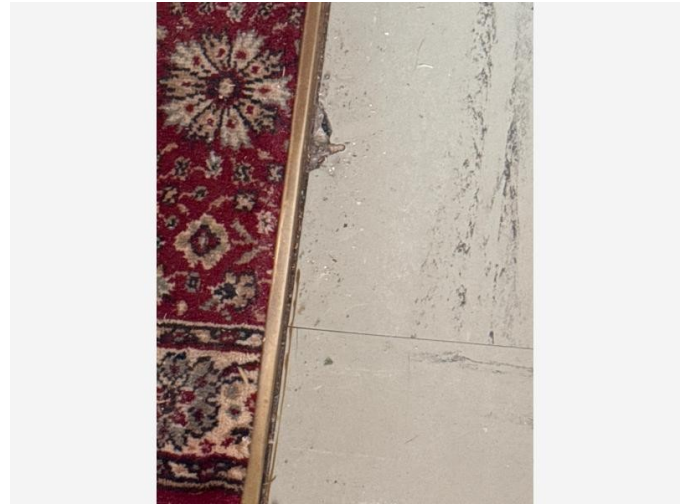
| Fiche 3: Colovinyl tegel..... | 18 |

| Eindbeoordeling materiaalrisico | Laag materiaalrisico en/of verlaagde kans op vezelvrijgave |

| Asbestsoort (vezeltype) | Alleen chrysotiel |
| Toestand van het materiaal | Licht beschadigd, licht verweerd. Intact calciumsilicaatmateriaal of categorie III 'gebondenheid' |

| Beschrijving | Colovinyl tegel |
| Hoeveelheid (oppervlakte - dikte - aantal) | • 20,00 m <sup>2</sup> - 0,40 cm - 1 stuk |

Het asbestmateriaal valt onder de mijlpaal van 2040.

Zorgvuldig beheren

- Zorg voor een veilig beheer. Vermijd het beschadigen van het asbestmateriaal. Controleer de toestand jaarlijks op wijzigingen.
- Verwijder dit asbestmateriaal zo snel mogelijk. Volg de toestand goed op.
- Voer bijkomende staalname(s) uit.

- Hermetische zone (erkend asbestverwijderaar)  
Colovinyltegels mogen uitsluitend worden verwijderd door een erkende verwijderaar. Het verwijderen van deze tegels is zeer specifiek en vereist de nodige ervaring en diploma's om dit op een veilige manier uit te voeren. Probeer deze toepassing zeker niet zelf te verwijderen!

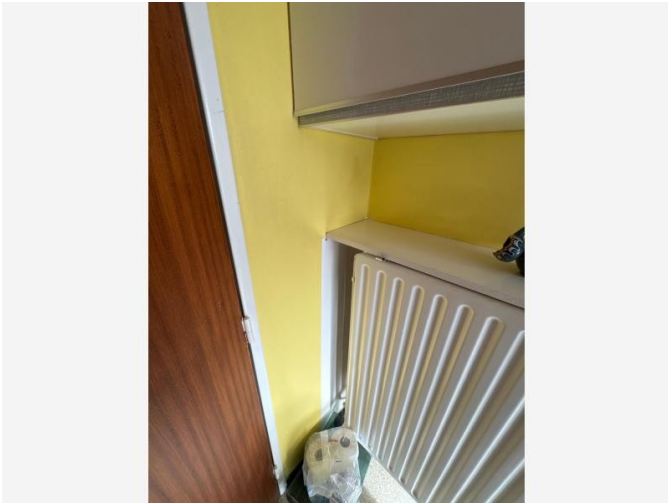
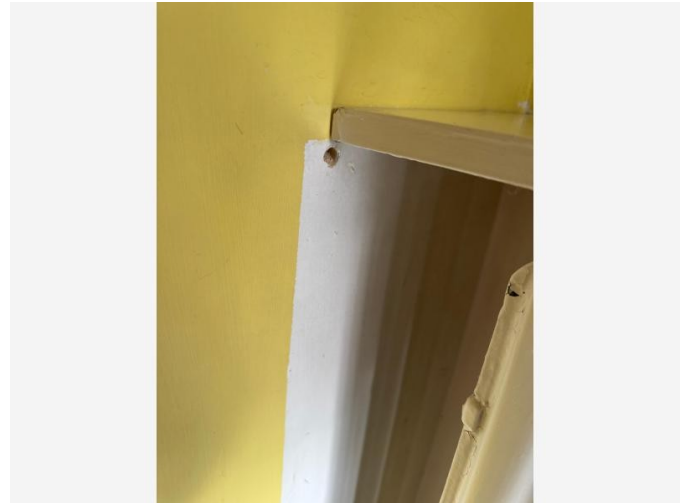
## Fiche 5: Pleisterwerk muur

Geen asbest

| # | Type | Referentie | Resultaat |
|---|---|---|---|
| 5.1 | Mengmonster | MM01 Pleisterwerk muur | Geen asbest |

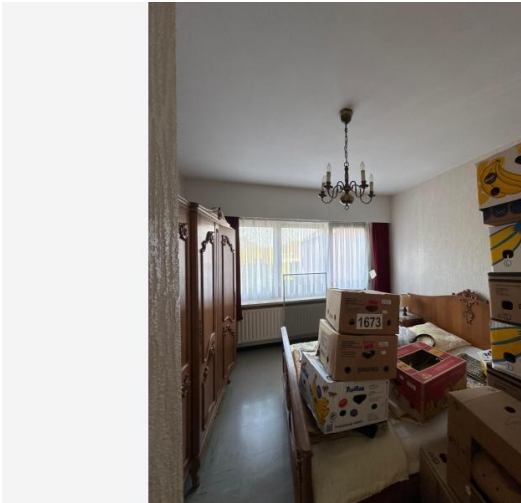
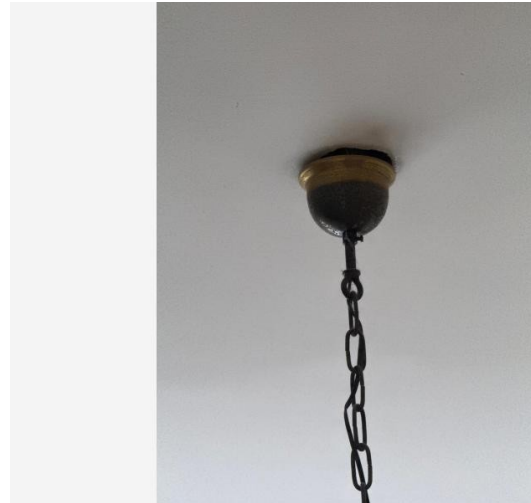
## Fiche 6: Pleisterwerk plafond

Geen asbest

| # | Type | Referentie | Resultaat |
|---|---|---|---|
| 6.1 | Mengmonster | MM02 Pleisterwerk plafond | Geen asbest |
