# Asbestinventarisatetest

Rode-Kruislaan 3, 2950 Kapellen

Attestnummer : 20251202-000040.000

## Zone 1: Hoofdgebouw

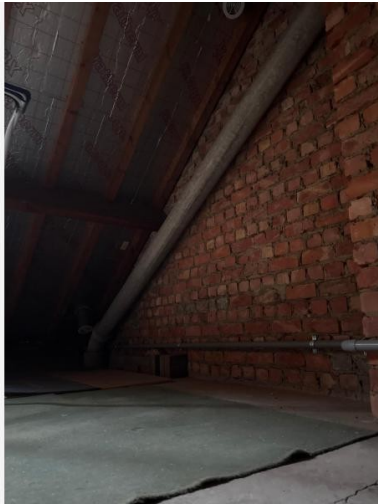
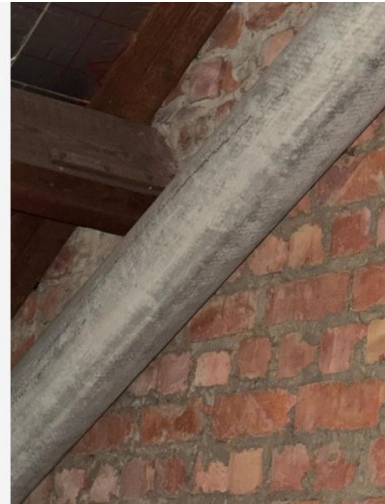
Het asbestmateriaal valt onder de mijlpaal van 2040.

Verwijderen

| Eindbeoordeling materiaalrisico | Verhoogd materiaalrisico en/of verhoogde kans op vezelvrijgave |

| Asbestsoort (vezeltype) | Crocidoliet aanwezig |
| Toestand van het materiaal | Licht beschadigd, licht verweerd. Intact calciumsilicaatmateriaal of categorie III 'gebondenheid' |

| Beschrijving | Buis |
| Hoeveelheid (lengte - omtrek - dikte - aantal) | <ul style="list-style-type: none"><li>• 2,00 m - 60,00 cm - 1,00 cm - 1 stuk</li></ul> |

- Zorg voor een veilig beheer. Vermijd het beschadigen van het asbestmateriaal. Controleer de toestand jaarlijks op wijzigingen.
- Voer bijkomende staalname(s) uit.

- Eenvoudige handelingen: mag via doe-het-zelf of door werknemer(s) met opleidingsattest eenvoudige handelingen  
De toepassing dient verwijderd te worden door errond uit te kappen. De toepassing mag niet beschadigd worden en het gebruik van een FFP3 mondmasker wordt aangeraden.

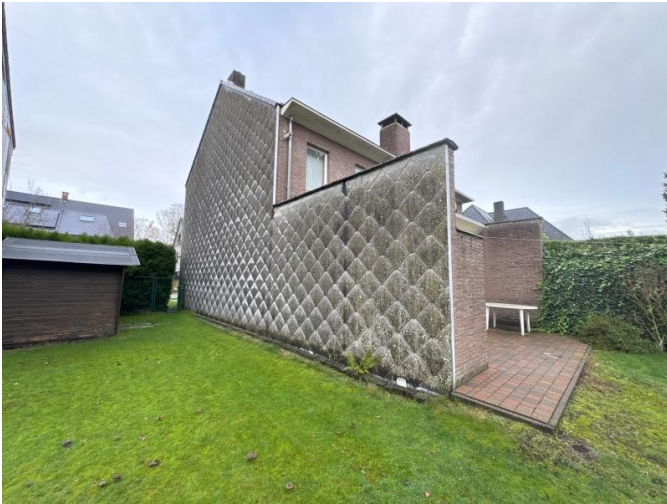
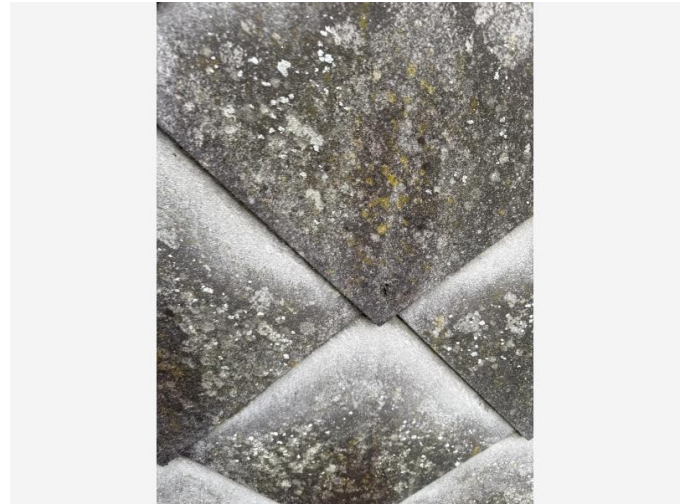
Het asbestmateriaal valt onder de mijlpaal van 2034.

Verwijderen

| Eindbeoordeling materiaalisico | Verhoogd materiaalisico en/of verhoogde kans op vezelvrijgave |

| Asbestsoort (vezeltype) | Crocidoliet aanwezig |
| Toestand van het materiaal | Matig beschadigd, matig verweerd |

| Beschrijving | Leien - gevel |
| Hoeveelheid (oppervlakte - aantal) | • 20,00 m <sup>2</sup> - 1 stuk |

- Zorg voor een veilig beheer. Vermijd het beschadigen van het asbestmateriaal. Controleer de toestand jaarlijks op wijzigingen.
- Hemelwater dat afspoelt van asbestcement daken of gevels kan asbestdeeltjes bevatten. Gebruik het enkel voor gesloten circuits (bv. spoelen toiletten). Reinig na het vervangen van het dak of de gevel de dakgoten en regenwaterput of -ton om asbesthoudend sediment of slib te verwijderen
- Voer bijkomende staalname(s) uit.

- Eenvoudige handelingen: mag via doe-het-zelf of door werknemer(s) met opleidingsattest eenvoudige handelingen  
De toepassing kan verwijderd worden zonder verdere beschadiging verder bevindt de toepassing zich in de buitenomgeving.

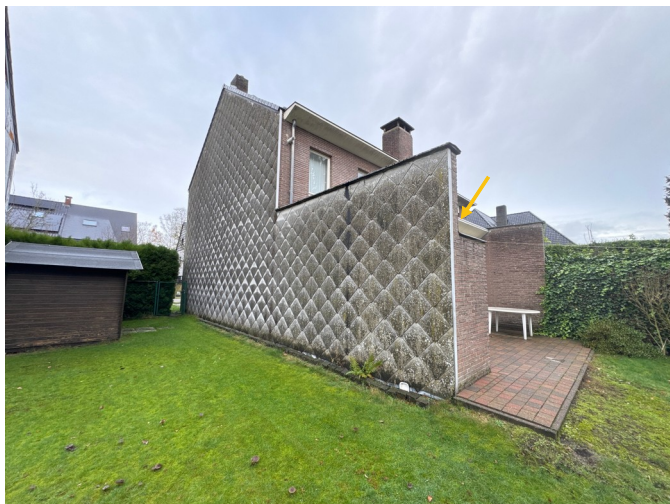
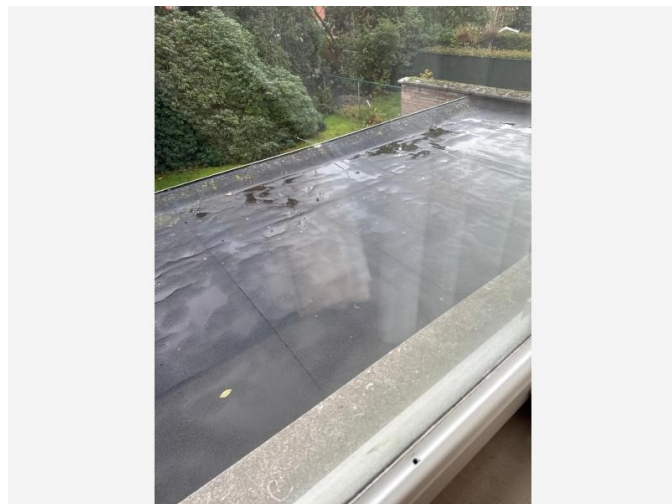
Het asbestmateriaal valt onder de mijlpaal van 2040.

Zorgvuldig beheren

| Eindbeoordeling materiaalisico | Laag materiaalisico en/of verlaagde kans op vezelvrijgave |

| Asbestsoort (vezeltype) | Alleen chrysotiel |
| Toestand van het materiaal | Licht beschadigd, licht verweerd. Intact calciumsilicaatmateriaal of categorie III 'gebondenheid' |

| Beschrijving | Roofing |
| Opmerking | <p>Hoeveelheden zijn slechts een ruwe schatting en mogen niet gebruikt worden voor de opmaak van verwijderingsoffertes. De roofing van het plat dak is vermoedelijk veranderd geweest na 2001 echter kan dit niet gestaafd worden met een bewijsdocument. De kans dat dit asbesthoudend is is zeer klein maar dient bij renovatie of sloop getest te worden om dit volledig uit te sluiten.</p> |

- Zorg voor een veilig beheer. Vermijd het beschadigen van het asbestmateriaal. Controleer de toestand jaarlijks op wijzigingen.
- Voer bijkomende staalname(s) uit.

- Eenvoudige handelingen: mag via doe-het-zelf of door werknemer(s) met opleidingsattest eenvoudige handelingen  
Indien de verwijdering kan gebeuren zonder verdere beschadiging kan dit gebeuren door een werknemer met opleidingsattest eenvoudige handelingen.
- Eenvoudige handelingen: enkel door erkend asbestverwijderaar  
Indien de verwijdering niet kan gebeuren zonder verdere beschadiging dient dit te gebeuren door een erkend verwijderaar.

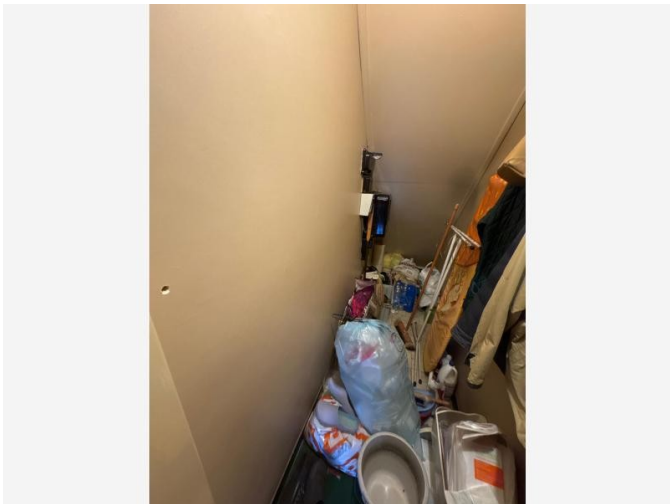
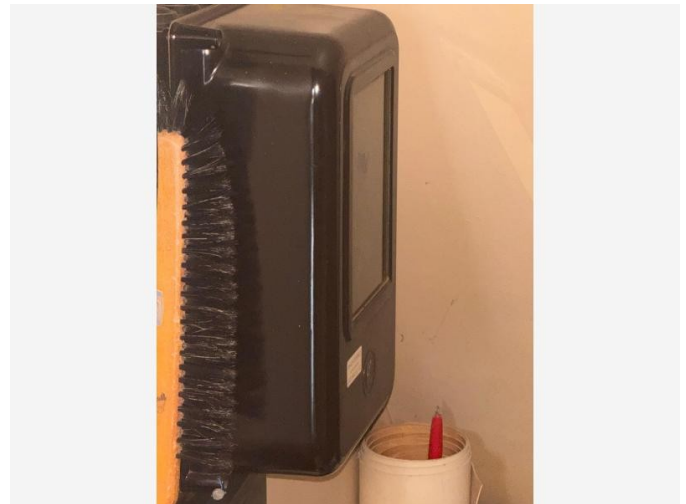
Het asbestmateriaal valt onder de mijlpaal van 2040.

Zorgvuldig beheren

| Eindbeoordeling materiaalrisico | Laag materiaalrisico en/of verlaagde kans op vezelvrijgave |

| Asbestsoort (vezeltype) | Crocidoliet aanwezig |
| Toestand van het materiaal | Onbeschadigd, niet verweerd |

| Beschrijving | Bakelieten elementen |

- Zorg voor een veilig beheer. Vermijd het beschadigen van het asbestmateriaal. Controleer de toestand jaarlijks op wijzigingen.
- Voer bijkomende staalname(s) uit.

- Eenvoudige handelingen: mag via doe-het-zelf of door werknemer(s) met opleidingsattest eenvoudige handelingen  
De toepassing kan in zijn geheel verwijderd worden zonder verdere beschadiging.

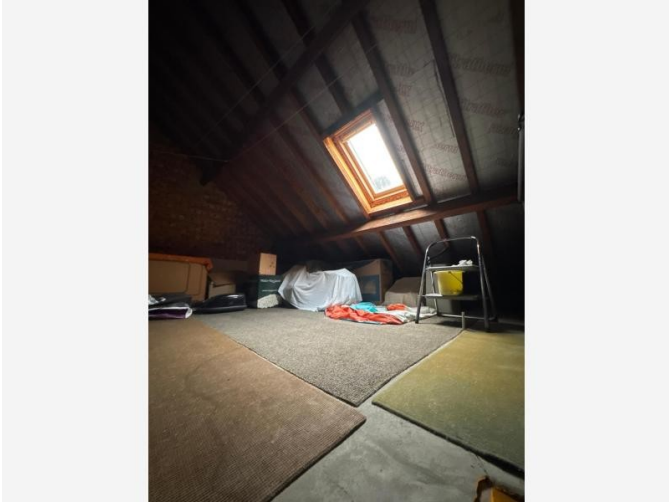
**Reden:** Er is geen volledige risicobeoordeling mogelijk

**Uitleg van de asbestdeskundige:** Dakafwerking zorgt ervoor dat de materialen onder de dakbedekking niet zichtbaar zijn.

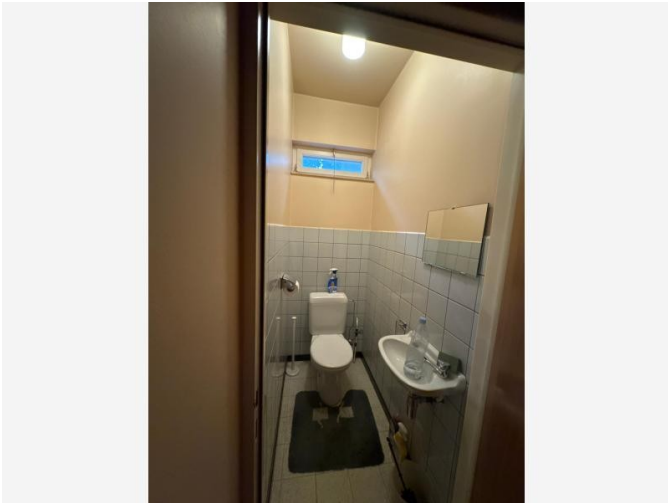
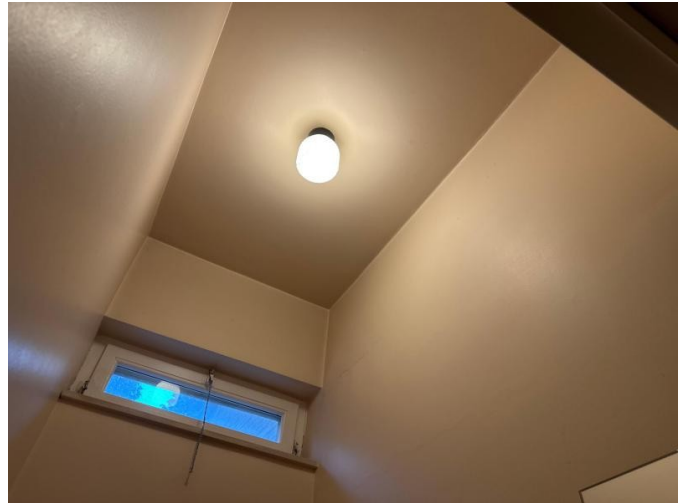
## Fiche 7: Pleisterwerk plafond

Geen asbest

| # | Type | Referentie | Resultaat |
|---|---|---|---|
| 7.1 | Mengmonster | MM02 Pleisterwerk plafond | Geen asbest |

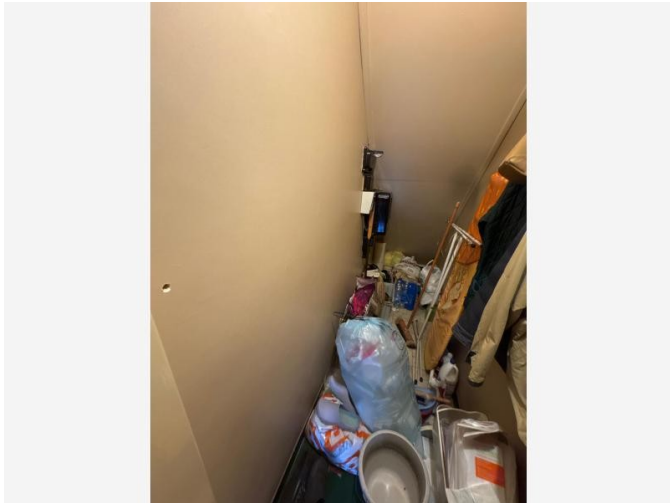
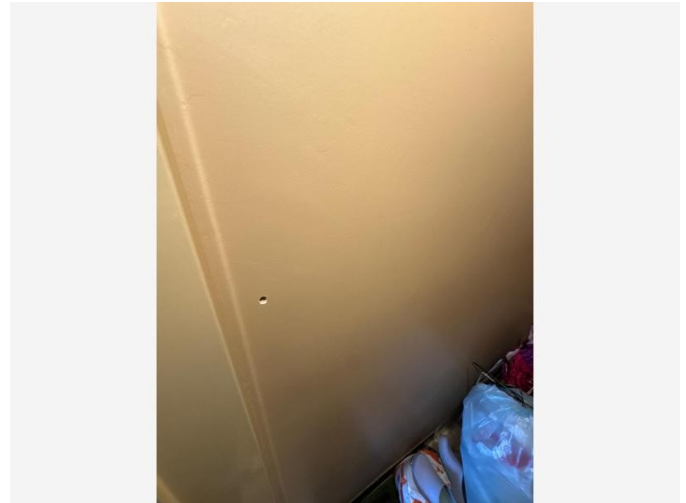
## Fiche 8: Pleisterwerk muur

Geen asbest

| # | Type | Referentie | Resultaat |
|---|---|---|---|
| 8.1 | Mengmonster | MM01 Pleisterwerk muur | Geen asbest |
