# Asbestinventarisatetest

Bosstraat 19, 2040 Antwerpen

Attestnummer : **20251029-000596.000**

Uitgegeven op : **29.10.2025**

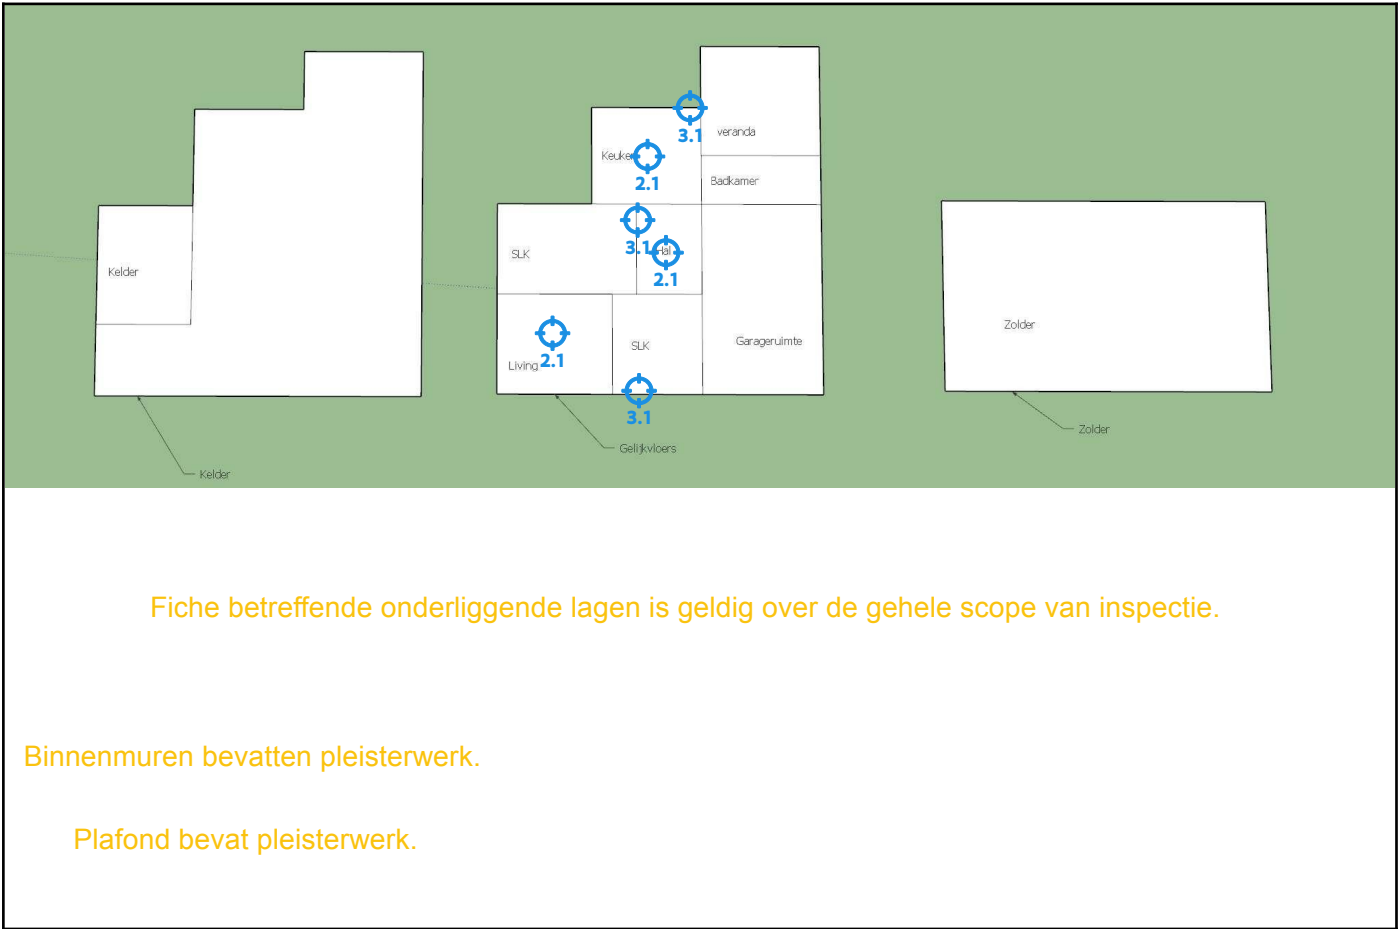
# Plan 1.1: Plan

| Beschrijving | Type | Actie |
|---|---|---|
| 1. Onderliggende lagen - vloeren - plafonden - tegels | Advies | - |
| 2. Pleisterwerk plafond | Geen asbest | - |
| 3. Pleisterwerk muur | Geen asbest | - |

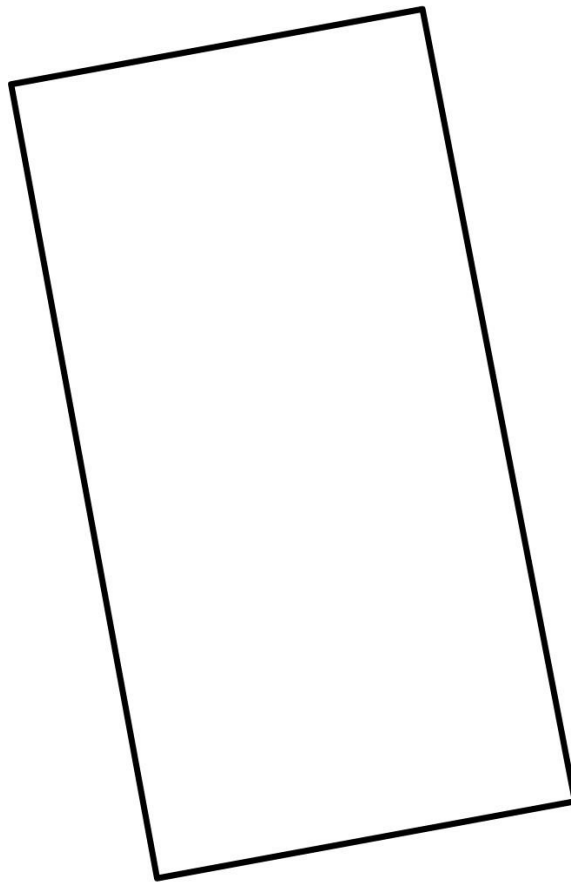
## Plan 2.1: tuinhuis

Fiche betreffende onderliggende lagen is geldig over de gehele scope van inspectie.

| Beschrijving | Type | Actie |
|---|---|---|
| 1. Onderliggende lagen - vloeren - plafonden - tegels | Advies | - |

Onderliggende lagen vallen buiten de scope van het onderzoek, bij beschadiging of renovatie dienen onderliggende lagen onderzocht te worden om de aanwezigheid van asbesttoepassingen uit te sluiten.

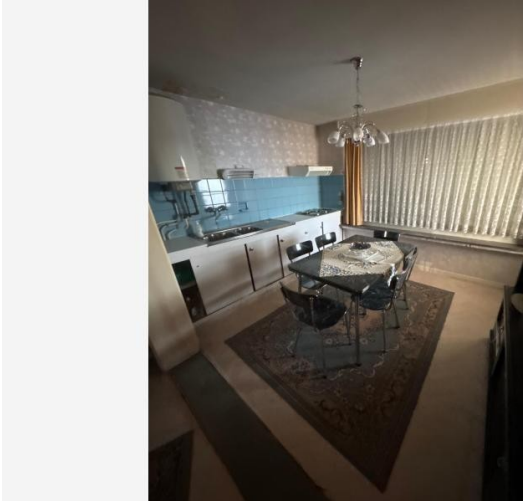
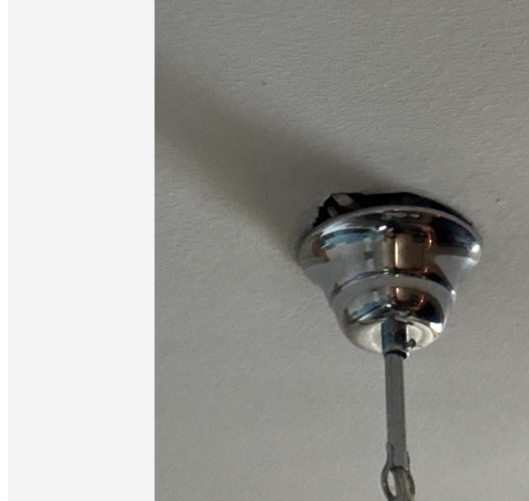
## Fiche 2: Pleisterwerk plafond

Geen asbest

| # | Type | Referentie | Resultaat |
|---|---|---|---|
| 2.1 | Mengmonster | MM02 Pleisterwerk plafond | Geen asbest |

| Opmerking | Plafonden bevatten pleisterwerk. |

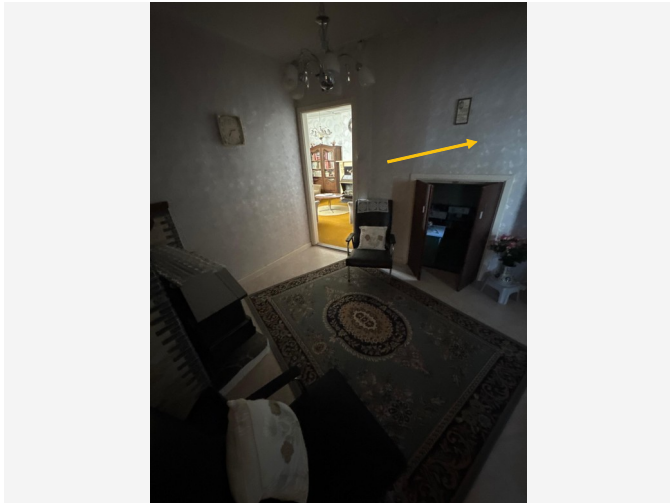
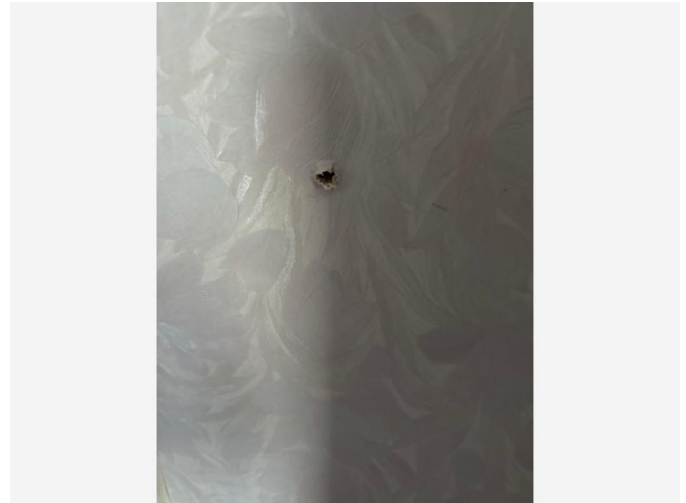
## Fiche 3: Pleisterwerk muur

Geen asbest

| # | Type | Referentie | Resultaat |
|---|---|---|---|
| 3.1 | Mengmonster | MM01 Pleisterwerk muur | Geen asbest |

| Opmerking | Binnenmuren bevatten pleisterwerk. |
