# Asbestinventarisatetest

Pastorijveld 66, 2180 Antwerpen

Attestnummer : 20230330-000378.000

Uitgegeven op : 30.03.2023

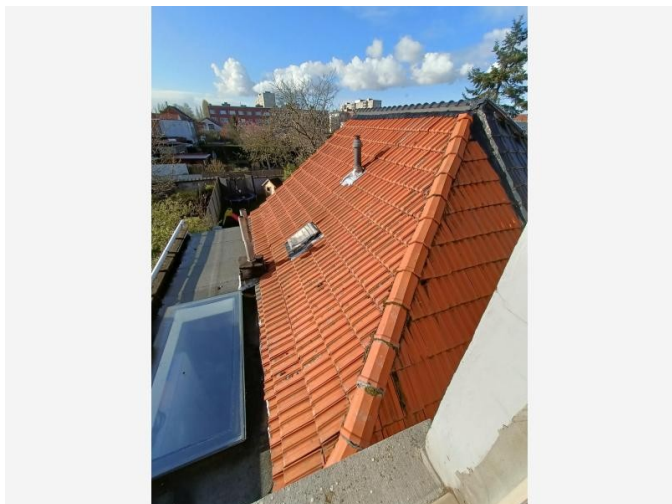
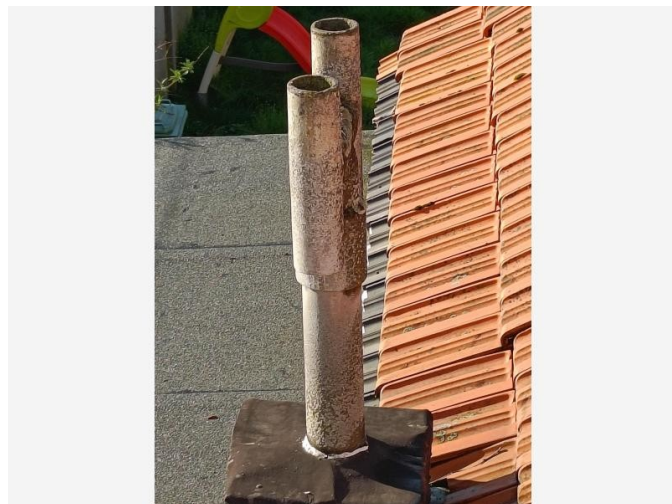
Overzichtsfoto

Detailfoto

Het asbestmateriaal valt onder de mijlpaal van 2034.

| Eindbeoordeling materiaalrisico | Verhoogd materiaalrisico en/of verhoogde kans op vezelvrijgave |

| Asbestsoort (vezeltype) | Crocidoliet aanwezig |
| Toestand van het materiaal | Matig beschadigd, matig verweerd |

| Beschrijving | Rookgaskanaal uit asbestcement |

| <b>Opmerking</b> | De buis kan in de schouw nog verder lopen. Dit is niet vast te stellen in het kader van een niet- destructief onderzoek. |

- Zorg voor een veilig beheer en verwijder dit asbestmateriaal wanneer het bij werken eenvoudig bereikbaar wordt. Controleer de toestand jaarlijks op wijzigingen.

- Eenvoudige handelingen: mag via doe-het-zelf of door werknemer(s) met opleidingsattest eenvoudige handelingen  
Deze toepassing kan het veiligst verwijderd worden met eenvoudige handelingen door een professional die beschikt over het opleidingsattest 'Asbestverwijdering eenvoudige handelingen'. Bij het verwijderen moet steeds rekening worden gehouden met alle milieu- en veiligheidsvoorschriften.

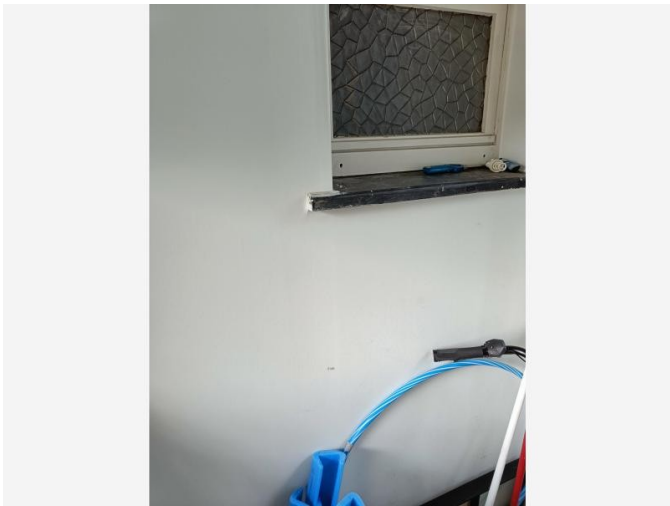
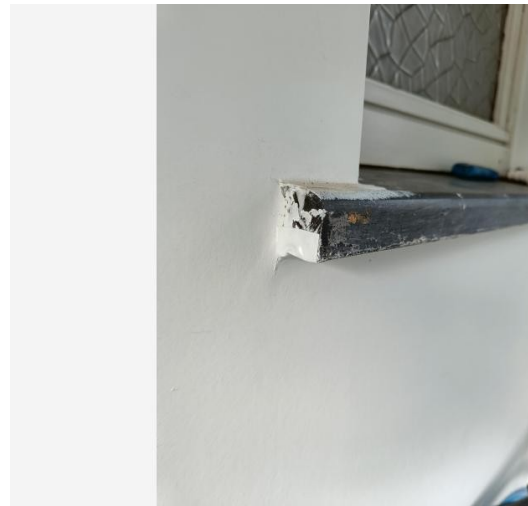
Overzichtsfoto

Detailfoto

Het asbestmateriaal valt onder de mijlpaal van 2040.

| Eindbeoordeling materiaalrisico | Laag materiaalrisico en/of verlaagde kans op vezelvrijgave |

| Asbestsoort (vezeltype) | Alleen chrysotiel |
| Toestand van het materiaal | Licht beschadigd, licht verweerd. Intact materiaal type Pical – asbestboard of categorie III 'gebondenheid' |

| Beschrijving | Raamdorpels veranda |

- Zorg voor een veilig beheer en verwijder dit asbestmateriaal wanneer het bij werken eenvoudig bereikbaar wordt. Controleer de toestand jaarlijks op wijzigingen.

- Eenvoudige handelingen: mag via doe-het-zelf of door werknemer(s) met opleidingsattest eenvoudige handelingen  
Deze toepassing kan met eenvoudige handelingen verwijderd worden door een doe-het-zelfer of een professional die beschikt over het opleidingsattest 'Asbestverwijdering eenvoudige handelingen'. Bij het verwijderen moet steeds rekening worden gehouden met alle milieu- en veiligheidsvoorschriften.

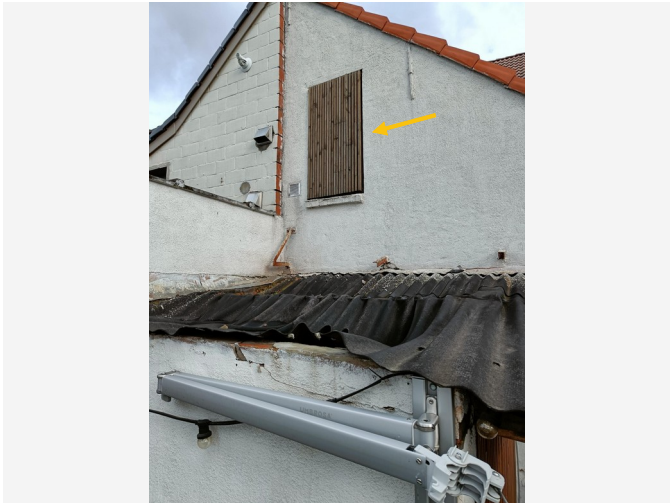
Situeringsfoto

**Reden:** Het onderzoek kan niet uitgevoerd worden binnen de bepalingen van de Welzijnswet

**Uitleg van de asbestdeskundige:** Aangezien het dak van de buitenberging onvoldoende ondersteund is, is het niet mogelijk om de toegang van de zoldering boven de badkamer en de keuken op een veilige manier te betreden.

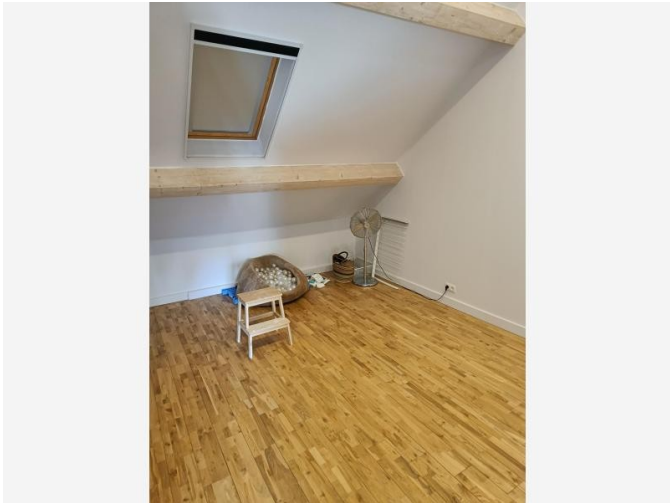
## Fiche 4: Muren in gipsplaat.

Muren in gipsplaat. Vastgesteld via audio - visuele inspectie.

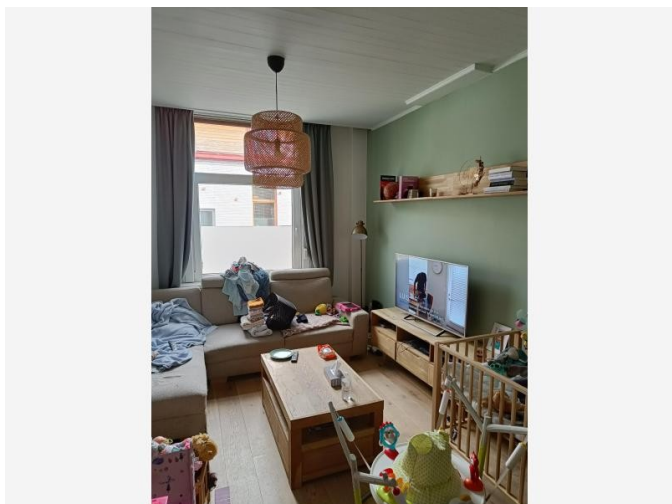
Plafonds in gipsplaat of houten schroten. Vastgesteld via audio - visuele inspectie.

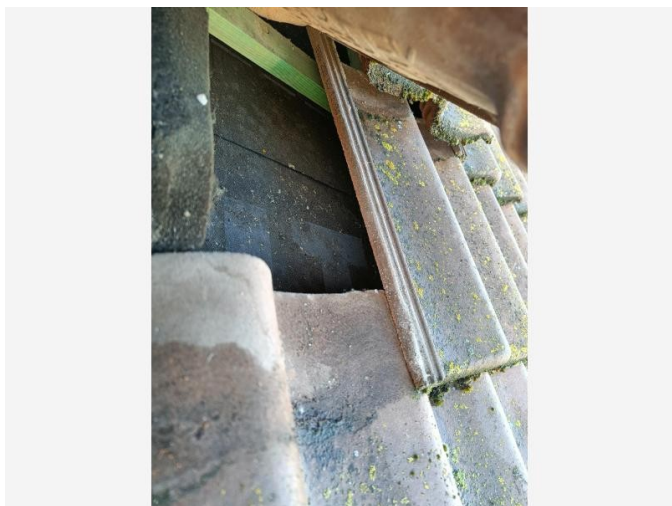
Onderdak bestaat uit een zwarte doek. Vastgesteld via visuele inspectie.

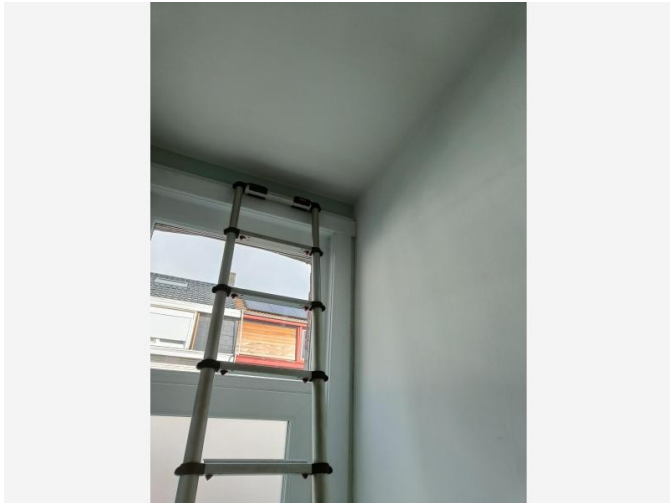
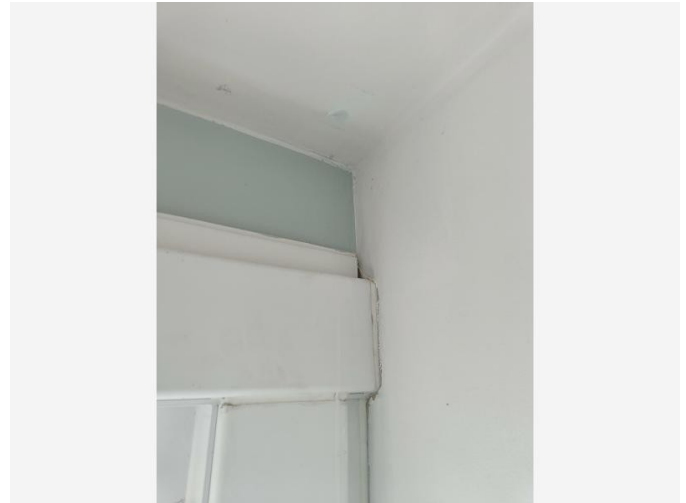
## Fiche 7: Pleisterwerk Plafond

Geen asbest

| # | Type | Referentie | Resultaat |
|---|---|---|---|
| 7.1 | Puntmonster | ID 2 | Geen asbest |

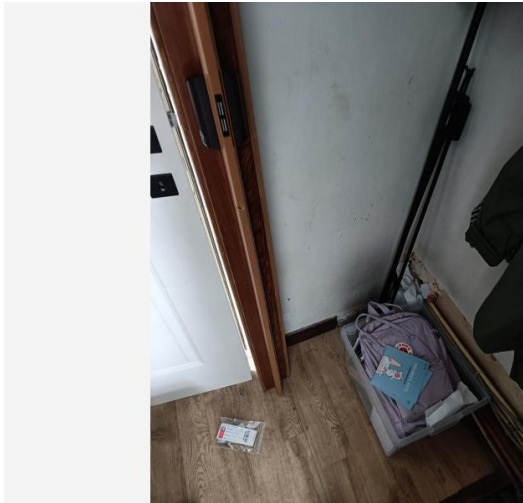
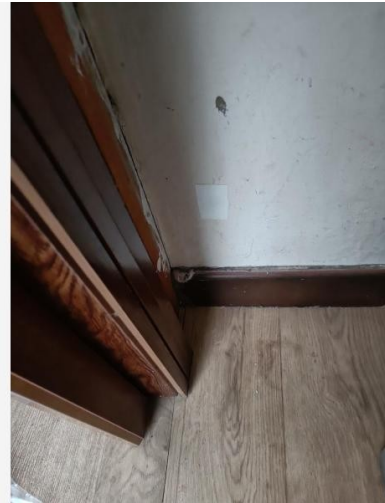
## Fiche 8: Pleisterwerk muur

Geen asbest

| # | Type | Referentie | Resultaat |
|---|---|---|---|
| 8.1 | Mengmonster | ID 1 | Geen asbest |

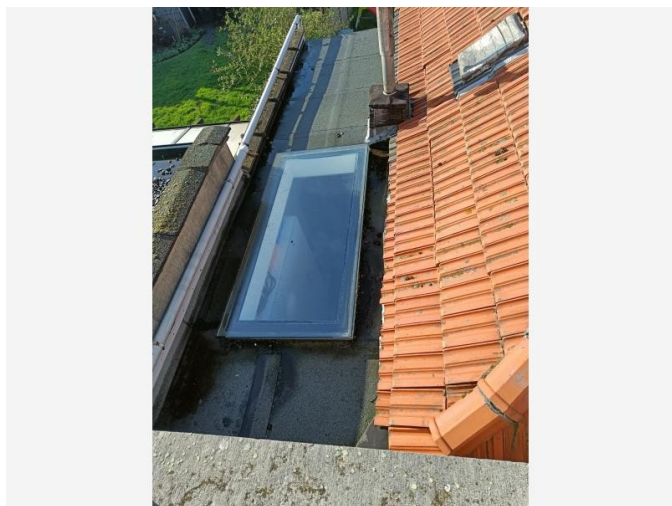
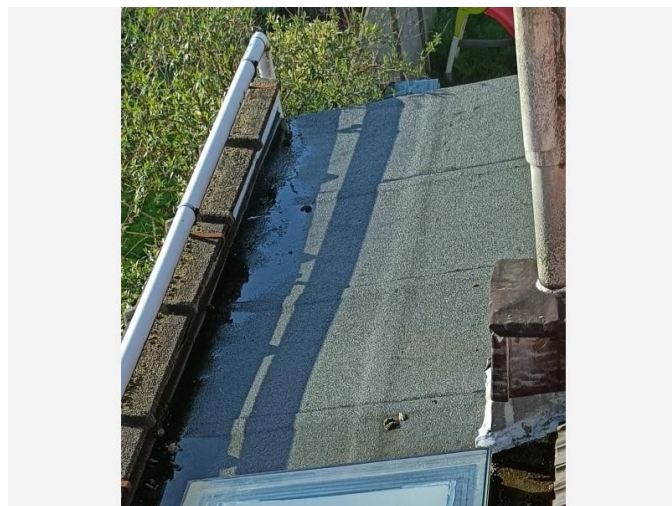
## Fiche 9: Roofing plat dak

Geen asbest

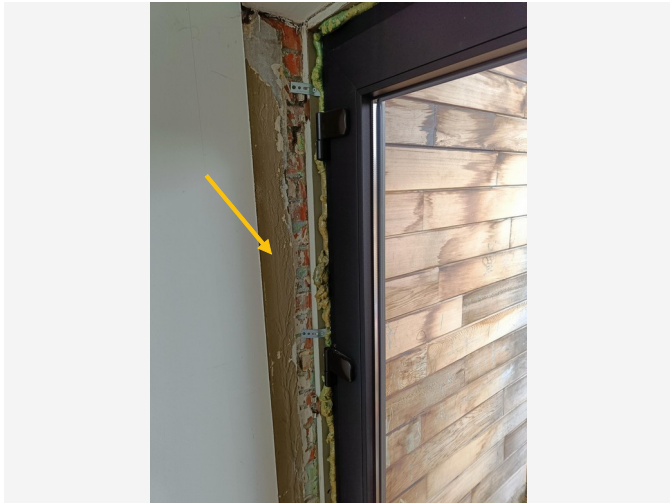
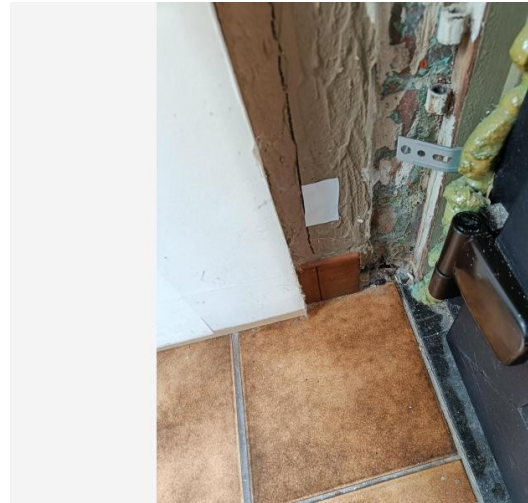
Geen asbest

| # | Type | Referentie | Resultaat |
|---|---|---|---|
| 10.1 | Puntmonster | ID 3 | Geen asbest |

| Beschrijving | Crepi veranda |
