# Asbestinventarisatattest

Esdoornlaan 39/VER2, 2940 Stabroek

Attestnummer : **20251210-000231.000**

Uitgegeven op : **10.12.2025**

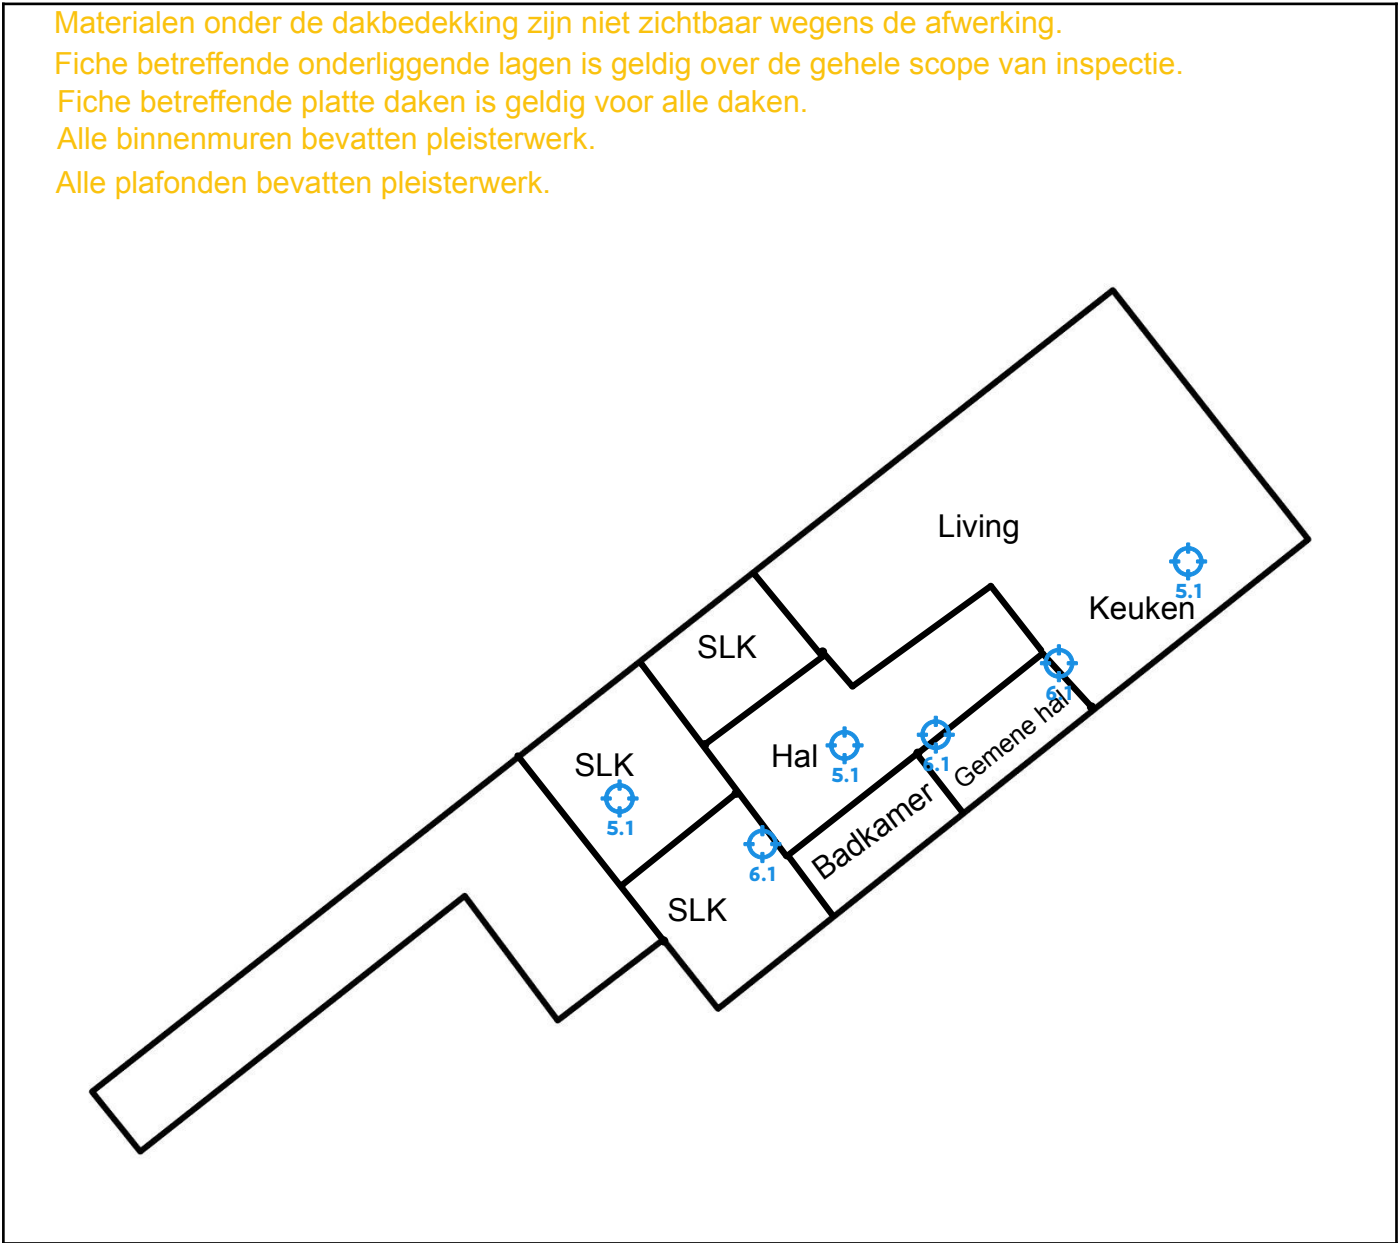
# Plan 1.1: Hoofdgebouw plan

| Beschrijving | Type | Actie |
|---|---|---|
| 1. Platte daken - dakbedekking | Beperking | - |
| 2. Materialen onder dakbedekking | Beperking | - |
| 3. Onderliggende lagen - vloeren - plafonden - tegels | Advies | - |
| 5. Pleisterwerk plafond | Geen asbest | - |

| 6. Pleisterwerk muur | Geen asbest | - |

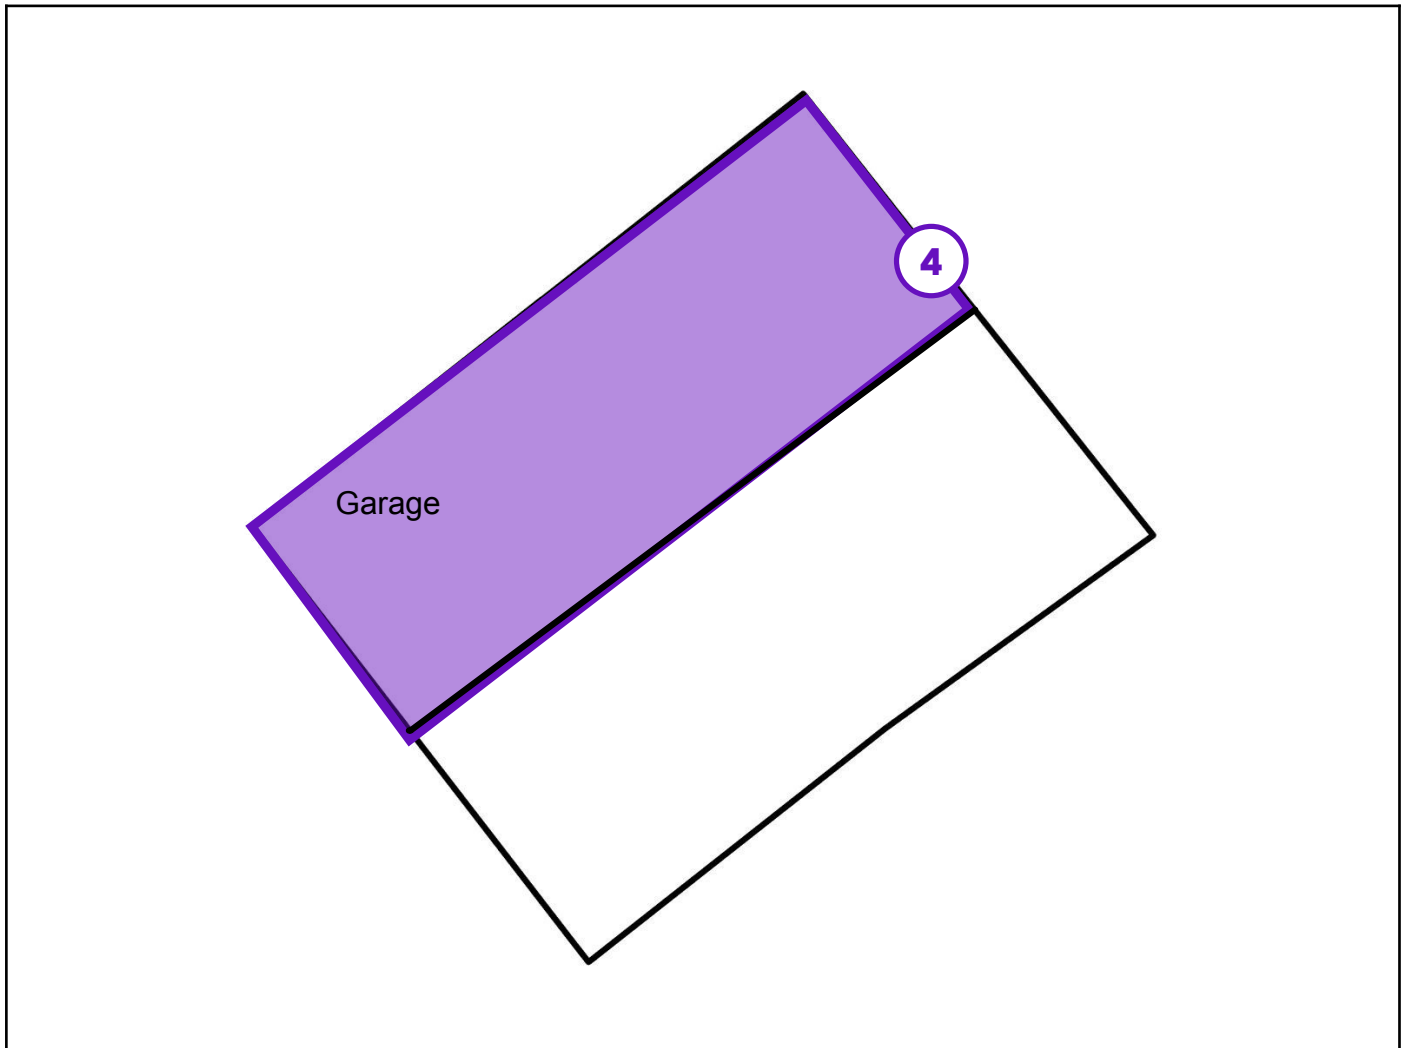
## Plan 2.1: Bijgebouw plan

| Beschrijving | Type | Actie |
|---|---|---|
| 4. Roofing - gemene delen | Advies | - |

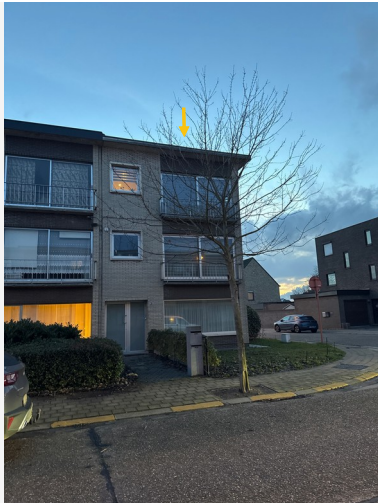
**Reden:** Het te onderzoeken materiaal situeert zich hoger dan 3,50 m te rekenen vanaf een veilige ondergrond

**Uitleg van de asbestdeskundige:** De dakbedekking van de daken kon niet onderzocht worden wegens het feit dat deze zich hoger bevond dan 3,5, van een veilige ondergrond.

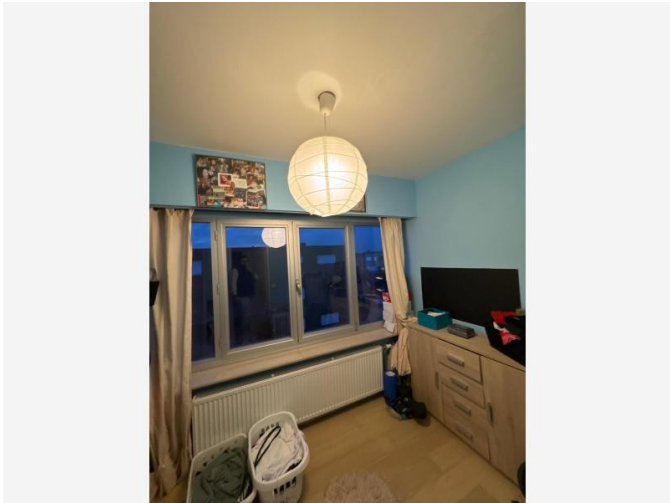
**Reden:** Er is geen volledige risicobeoordeling mogelijk

**Uitleg van de asbestdeskundige:** Dakafwerking zorgt ervoor dat de materialen onder de dakbedekking niet zichtbaar zijn.

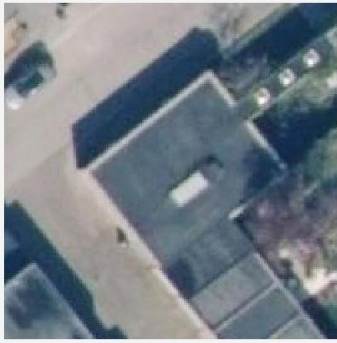
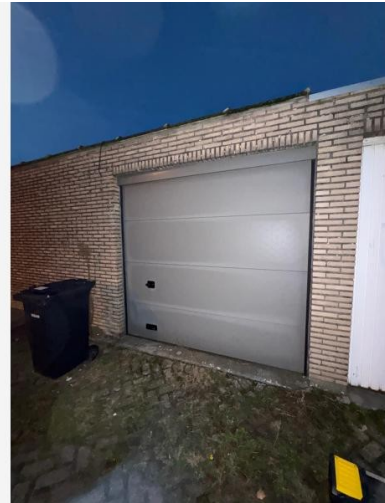
Plat dak is bedekt met roofing en behoort tot de gemene delen. Bij de opmaak van het asbestattest voor de gemene delen dient dit mee opgenomen te worden.

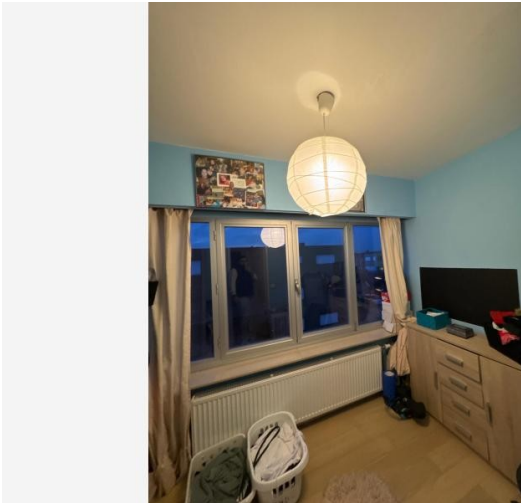
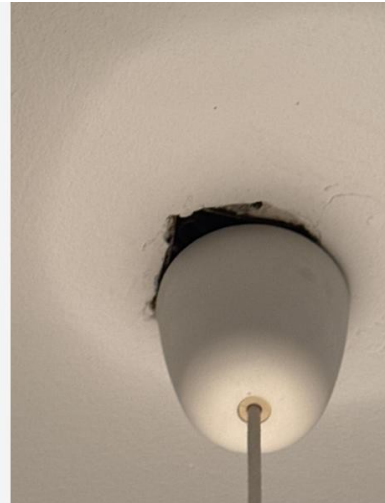
## Fiche 5: Pleisterwerk plafond

Geen asbest

| # | Type | Referentie | Resultaat |
|---|---|---|---|
| 5.1 | Mengmonster | MM02 Pleisterwerk plafond | Geen asbest |

| Opmerking | Plafonden bevatten pleisterwerk. |

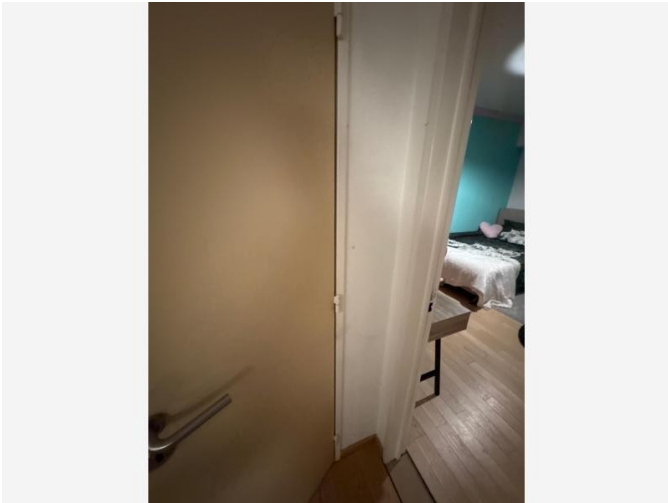
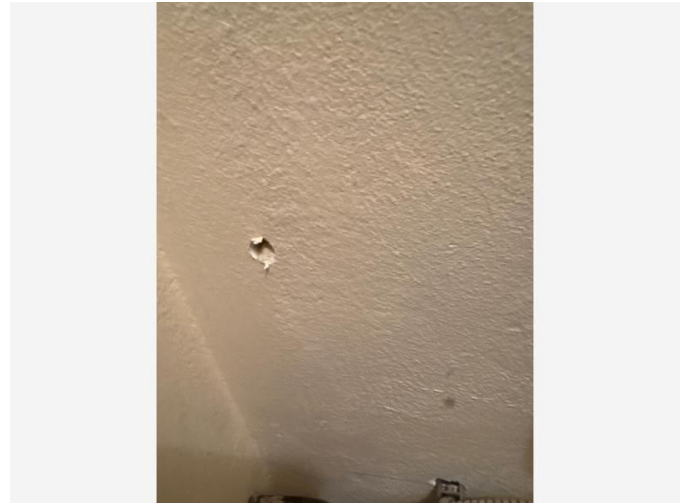
## Fiche 6: Pleisterwerk muur

Geen asbest

| # | Type | Referentie | Resultaat |
|---|---|---|---|
| 6.1 | Mengmonster | MM01 Pleisterwerk muur | Geen asbest |

| Opmerking | Binnenmuren bevatten pleisterwerk. |
