# Asbestinventarisatetest

Christiaan Pallemansstraat 50, 2950 Kapellen

Attestnummer : 20250813-000397.000

Uitgegeven op : 13.08.2025

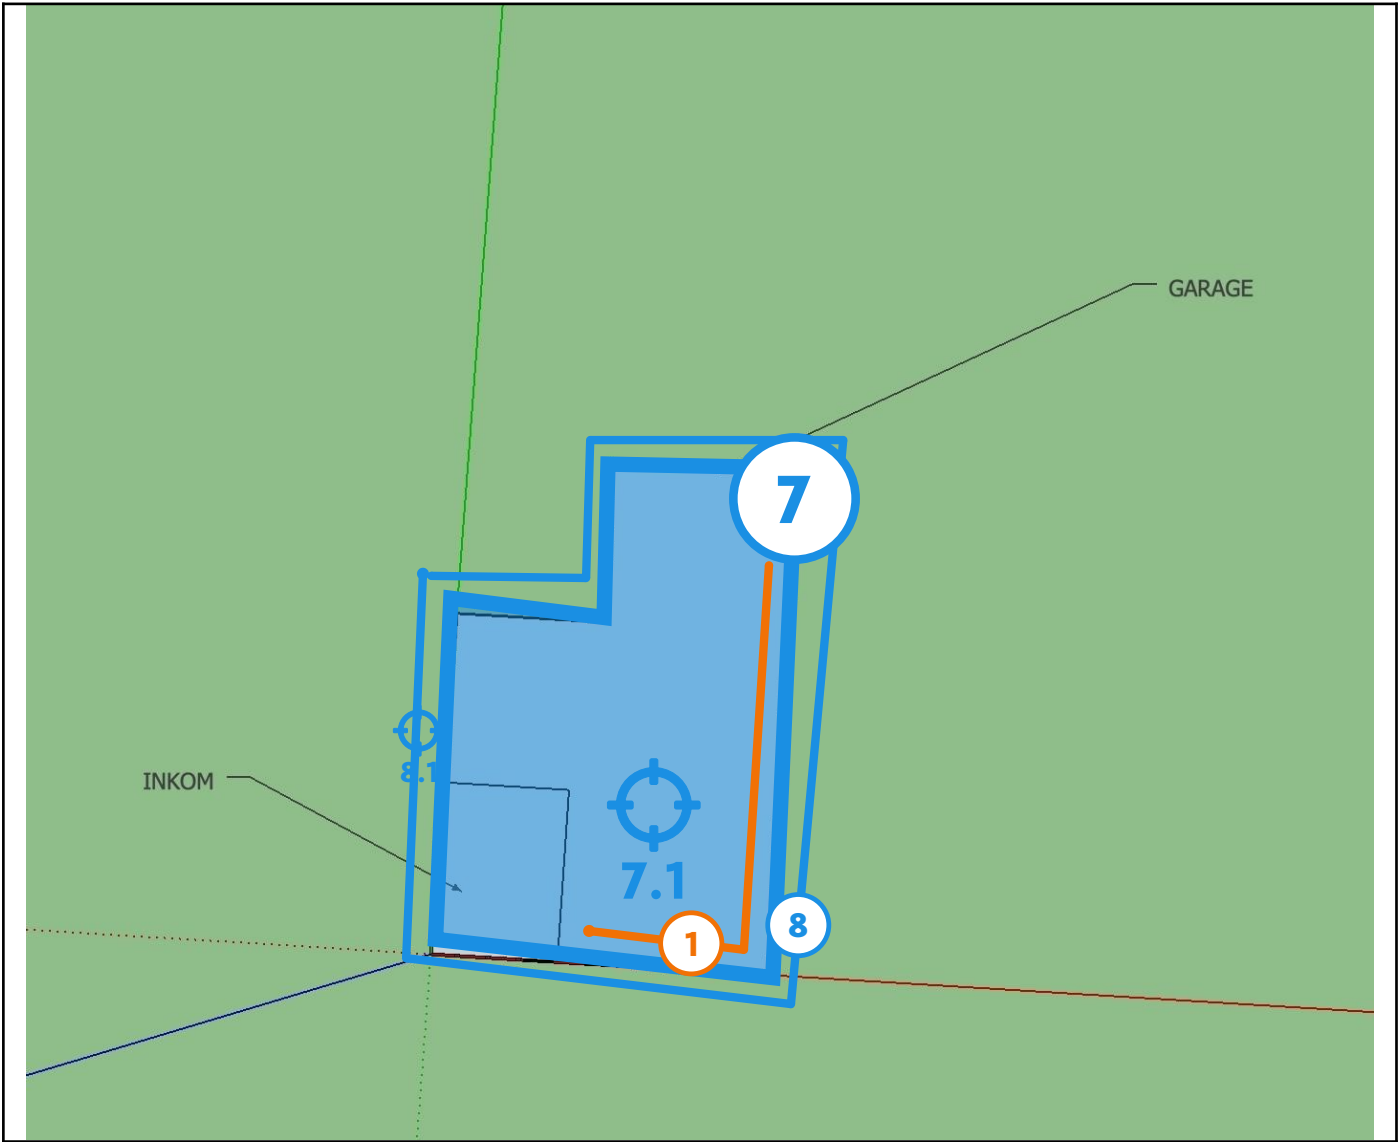
# Plan 1.1: Gelijkvloers

| Beschrijving | Type | Actie |
|---|---|---|
| 1. Leidingisolatie | Asbestmateriaal | Verwijderen |

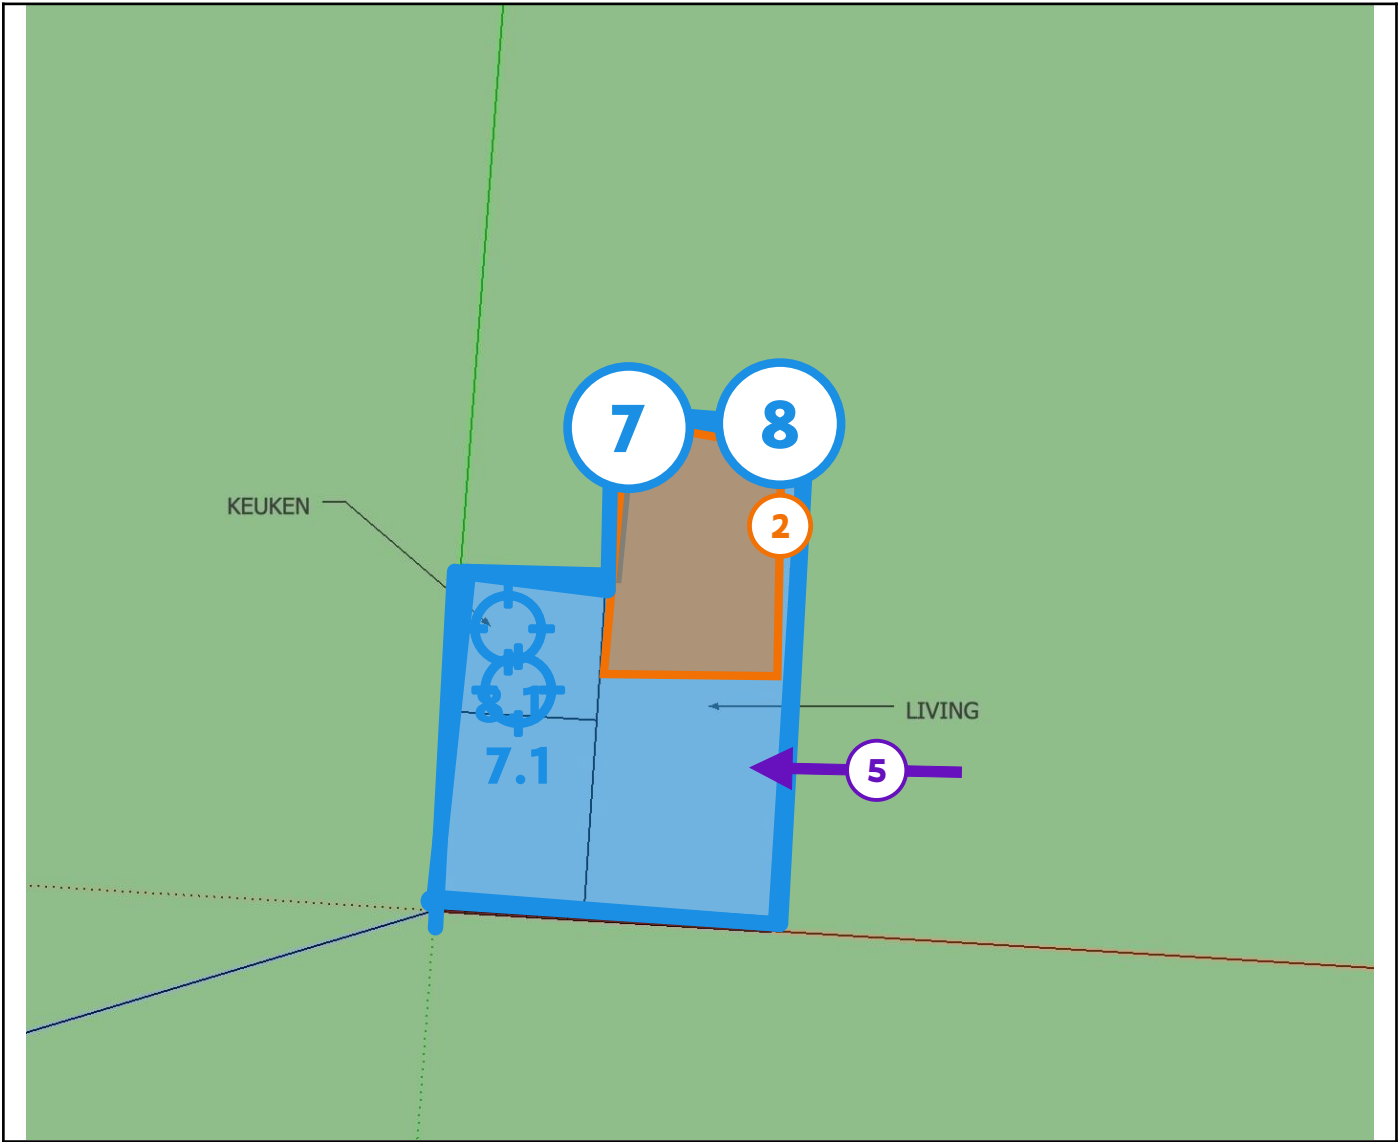
# Plan 1.2: Verdiep 1

| Beschrijving | Type | Actie |
|---|---|---|
| 2. Vloerzeil | Asbestmateriaal | Verwijderen |
| 5. Binnenkant schouw | Beperking | - |

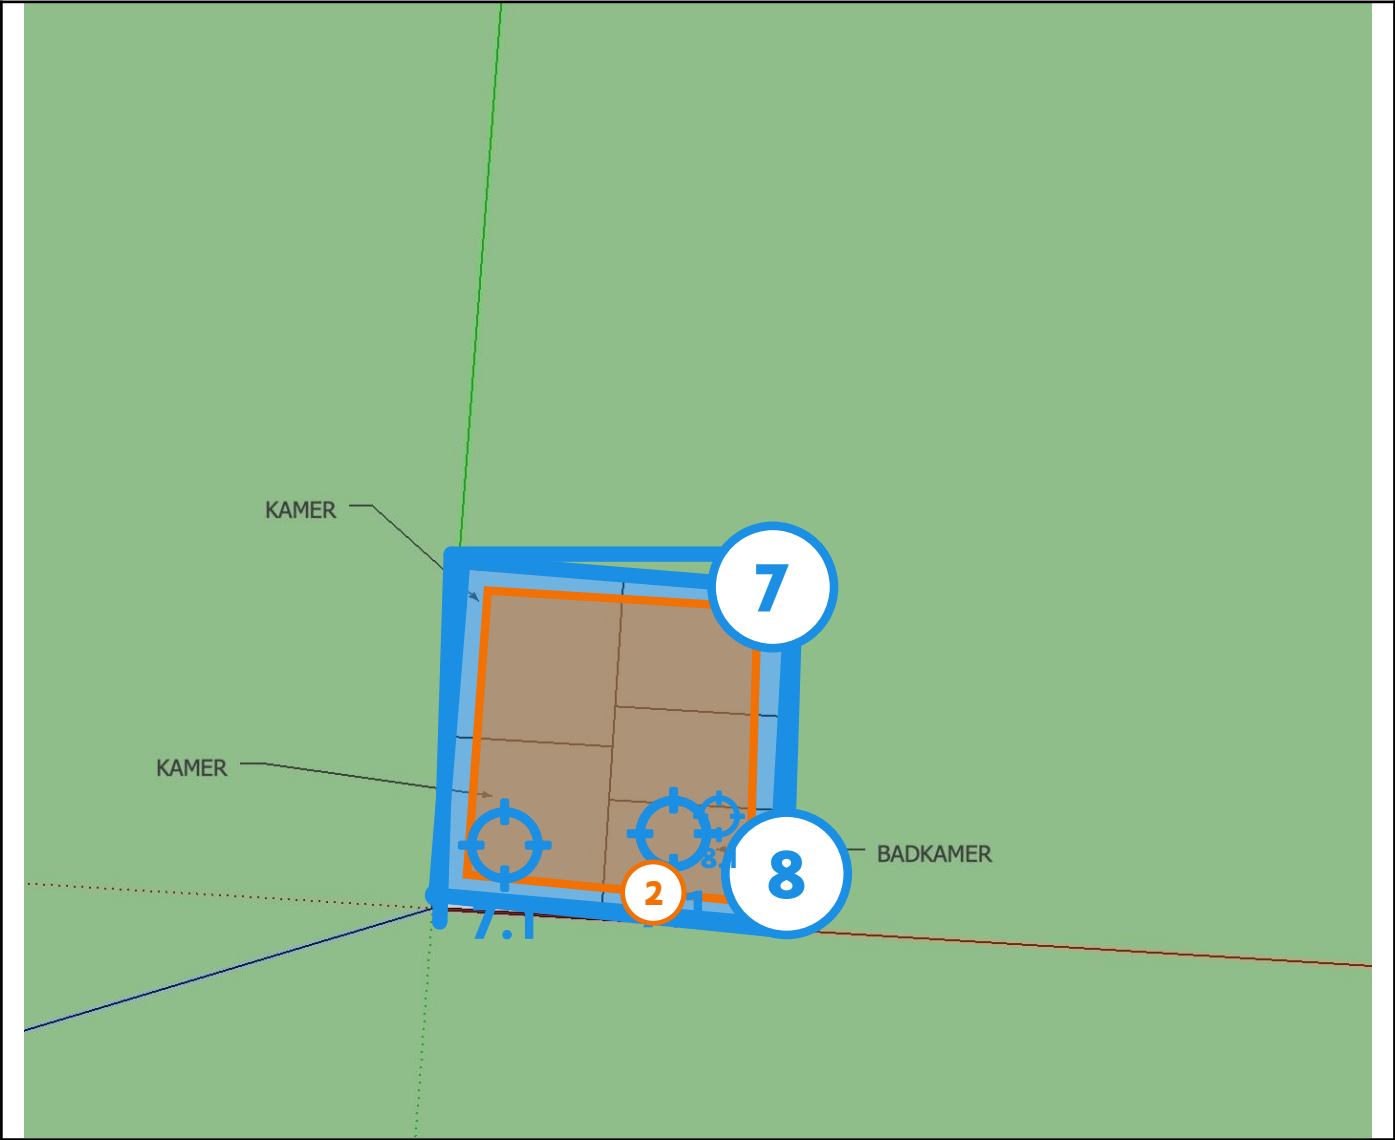
# Plan 1.3: VERDIEP 2

| Beschrijving | Type | Actie |
|---|---|---|
| 2. Vloerzeil | Asbestmateriaal | Verwijderen |

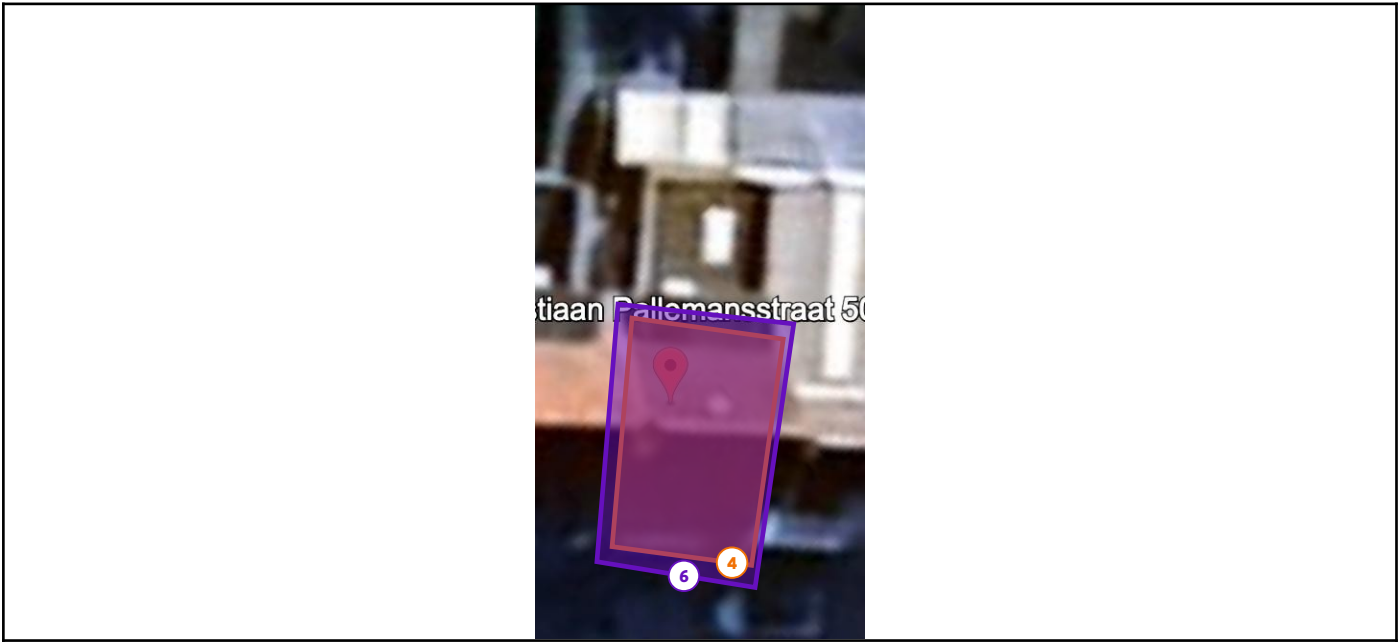
# Plan 1.4: DAKPLAN

| Beschrijving | Type | Actie |
|---|---|---|
| 4. Leien | Asbestmateriaal | Verwijderen |
| 6. Onderliggende lagen - vloeren - plafonden - tegels | Advies | - |

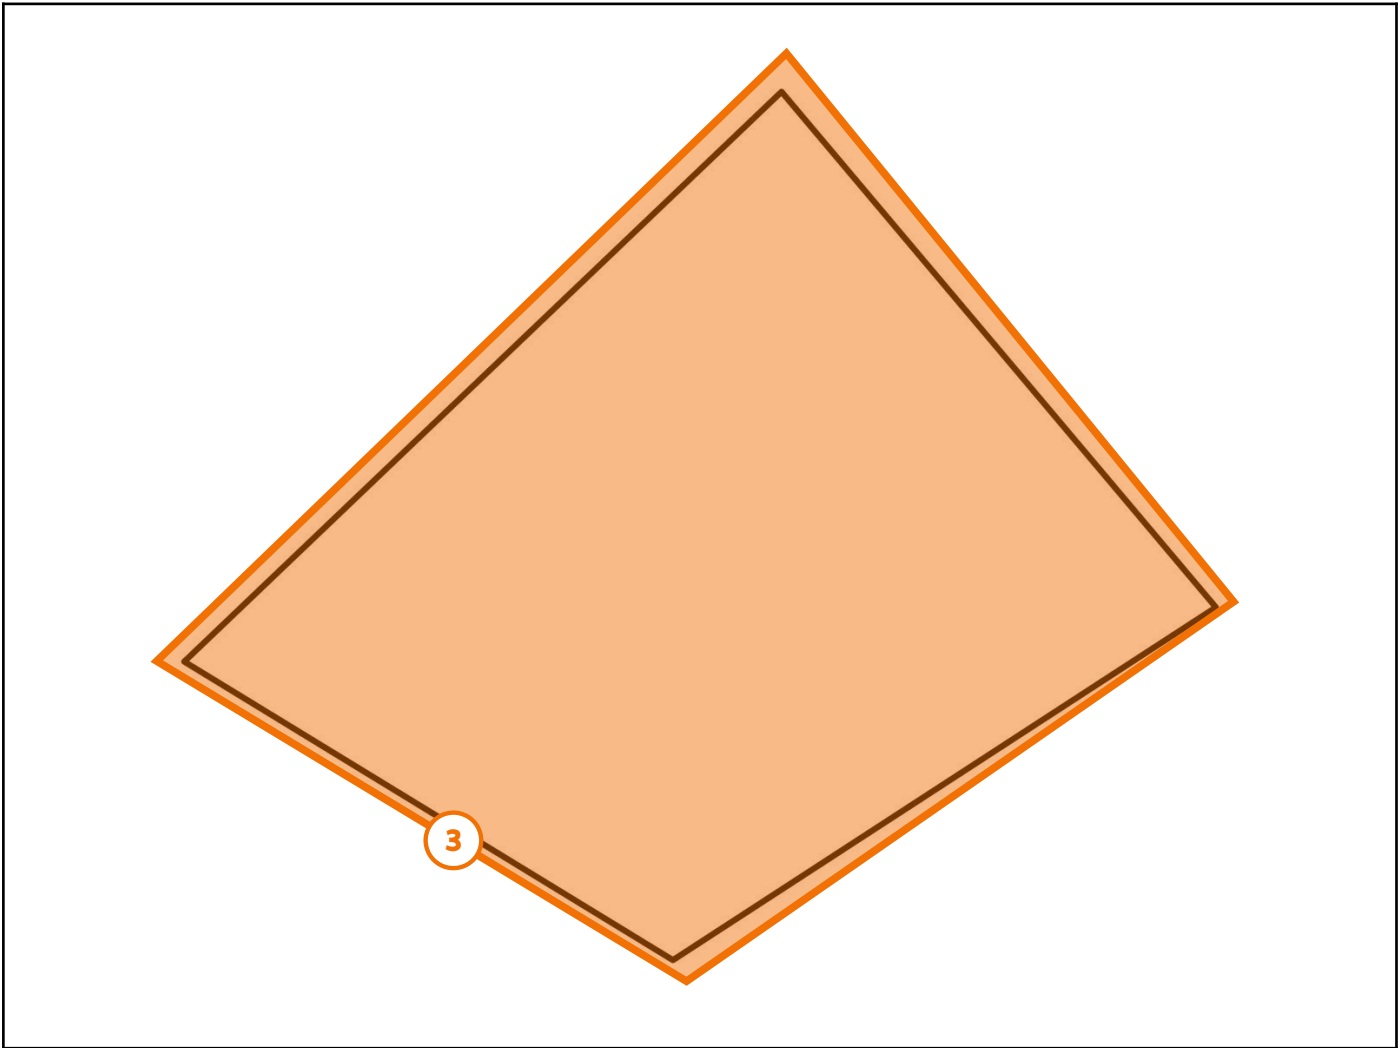
# Plan 2.1: GOLFPLAAT

| Beschrijving | Type | Actie |
|---|---|---|
| 3. Golfplaten | Asbestmateriaal | Verwijderen |

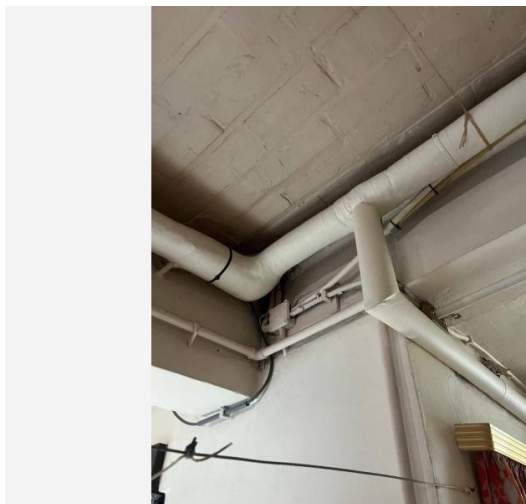
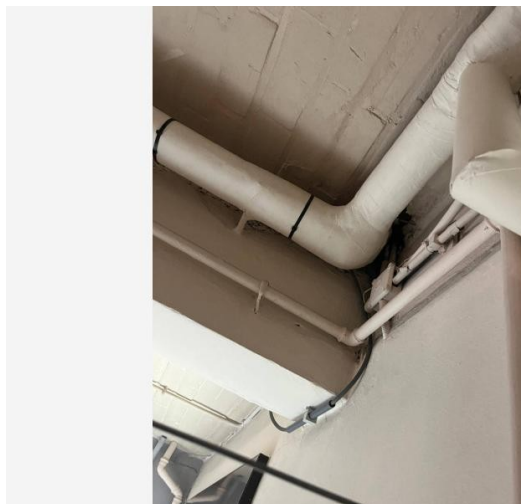
## Conclusie

Het asbestmateriaal valt onder de mijlpaal van 2040.

| Eindbeoordeling materiaalrisico | Verhoogd materiaalrisico en/of verhoogde kans op vezelvrijgave |

| Gebondenheid | Categorie 1: hechtgebonden in oorsprong |
| Asbestsoort (vezeltype) | Crocidoliet aanwezig |
| Asbestconcentratie | Hoog ( $\geq 50\%$ ) |
| Afschermingsgraad van het gehele materiaal | Geheel of deels (ook) vrij aan de binnenlucht |
| Toestand van het materiaal | Licht beschadigd, licht verweerd. Intact calciumsilicaatmateriaal of categorie III 'gebondenheid' |

| Beschrijving | Leidingisolatie |
| Asbestmateriaal | In-situ afwerkingslagen - Thermische isolatie |
| Bindmiddel van asbestmateriaal | Bitumen (roofing, teer, asfalt) |

- Zorg voor een veilig beheer. Vermijd het beschadigen van het asbestmateriaal. Controleer de toestand jaarlijks op wijzigingen.
- Voer bijkomende staalname(s) uit.

- Hermetische zone (erkend asbestverwijderaar)  
De verwijdering kan niet gebeuren zonder verdere beschadiging.

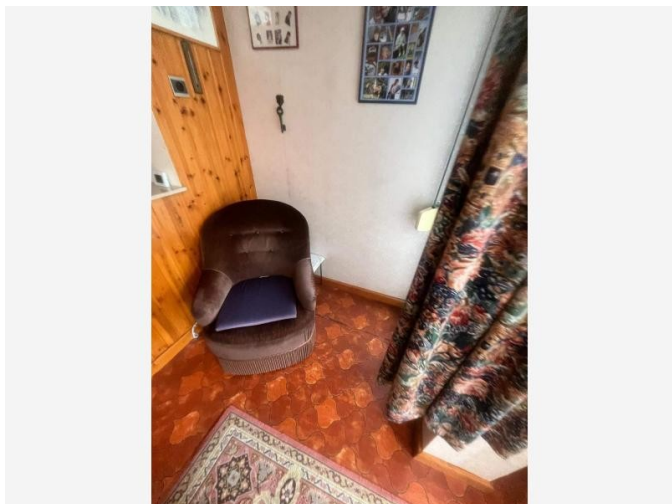
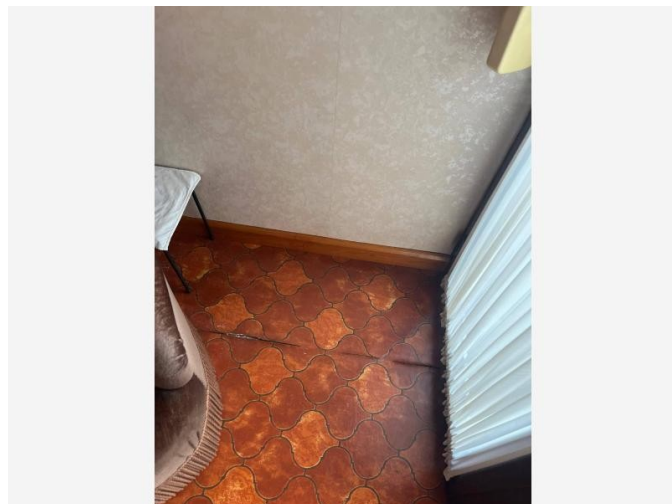
Het asbestmateriaal valt onder de mijlpaal van 2040.

| Eindbeoordeling materiaalrisico | Verhoogd materiaalrisico en/of verhoogde kans op vezelvrijgave |

| Asbestsoort (vezeltype) | Crocidoliet aanwezig |
| Asbestconcentratie | Laag (< 50%) |
| Afschermingsgraad van het gehele materiaal | Geheel of deels (ook) vrij aan de binnenlucht |
| Toestand van het materiaal | Licht beschadigd, licht verweerd. Intact calciumsilicaatmateriaal of categorie III 'gebondenheid' |

| Beschrijving | Vloerzeil |
| Asbestmateriaal | Prefab - afwerking - Vloerzeil |

- Zorg voor een veilig beheer. Vermijd het beschadigen van het asbestmateriaal. Controleer de toestand jaarlijks op wijzigingen.
- Voer bijkomende staalname(s) uit.

- Hermetische zone (erkend asbestverwijderaar)  
De verwijdering van de toepassing kan niet gebeuren zonder verdere beschadiging.

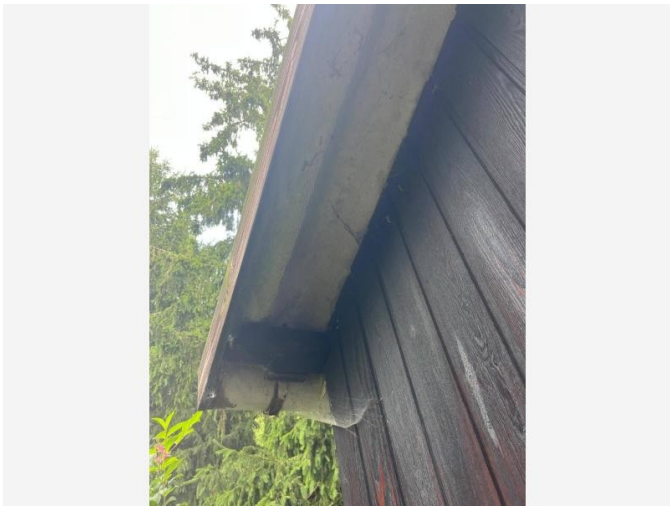
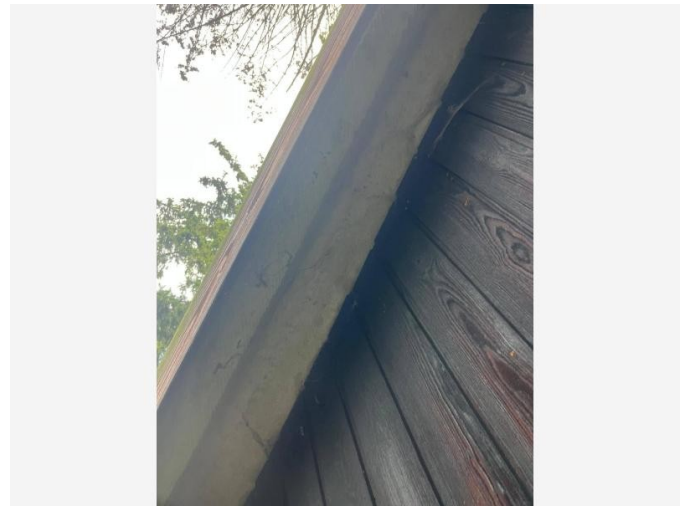
Het asbestmateriaal valt onder de mijlpaal van 2034.

| Eindbeoordeling materiaalrisico | Verhoogd materiaalrisico en/of verhoogde kans op vezelvrijgave |

| Asbestsoort (vezeltype) | Crocidoliet aanwezig |
| Afschermingsgraad van het gehele materiaal | Geheel of deels vrij aan de buitenlucht |
| Toestand van het materiaal | Matig beschadigd, matig verweerd |

| Beschrijving | Golfplaten |
| Asbestmateriaal | Dak- en gevelbekleding - Golfplaat |

- Zorg voor een veilig beheer. Vermijd het beschadigen van het asbestmateriaal. Controleer de toestand jaarlijks op wijzigingen.
- Hemelwater dat afspoelt van asbestcement daken of gevels kan asbestdeeltjes bevatten. Gebruik het enkel voor gesloten circuits (bv. spoelen toiletten). Reinig na het vervangen van het dak of de gevel de dakgoten en regenwaterput of -ton om asbesthoudend sediment of slib te verwijderen
- Voer bijkomende staalname(s) uit.

- Eenvoudige handelingen: mag via doe-het-zelf of door werknemer(s) met opleidingsattest eenvoudige handelingen  
De toepassing kan in zijn geheel verwijderd worden zonder verdere beschadiging door een werknemer met opleidingsattest eenvoudige handelingen.

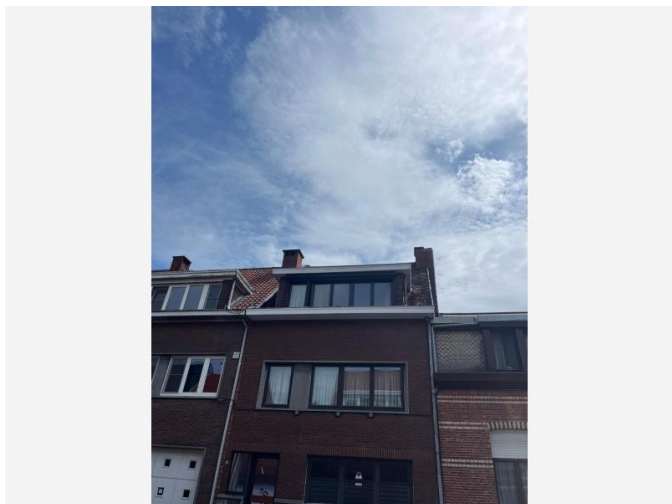
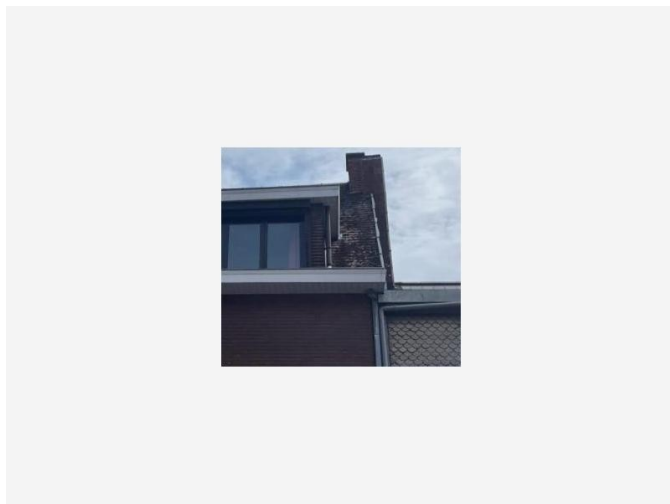
Het asbestmateriaal valt onder de mijlpaal van 2034.

| Eindbeoordeling materiaalisico | Verhoogd materiaalisico en/of verhoogde kans op vezelvrijgave |

| Asbestsoort (vezeltype) | Crocidoliet aanwezig |
| Afschermingsgraad van het gehele materiaal | Geheel of deels vrij aan de buitenlucht |
| Toestand van het materiaal | Matig beschadigd, matig verweerd |

| Beschrijving | Leien |
| Asbestmateriaal | Dak- en gevelbekleding - Lei, shingle |

- Zorg voor een veilig beheer. Vermijd het beschadigen van het asbestmateriaal. Controleer de toestand jaarlijks op wijzigingen.
- Hemelwater dat afspoelt van asbestcement daken of gevels kan asbestdeeltjes bevatten. Gebruik het enkel voor gesloten circuits (bv. spoelen toiletten). Reinig na het vervangen van het dak of de gevel de dakgoten en regenwaterput of -ton om asbesthoudend sediment of slib te verwijderen
- Voer bijkomende staalname(s) uit.

- Eenvoudige handelingen: mag via doe-het-zelf of door werknemer(s) met opleidingsattest eenvoudige handelingen  
De toepassing kan verwijderd worden zonder verdere beschadiging verder bevindt de toepassing zich in de buitenomgeving.

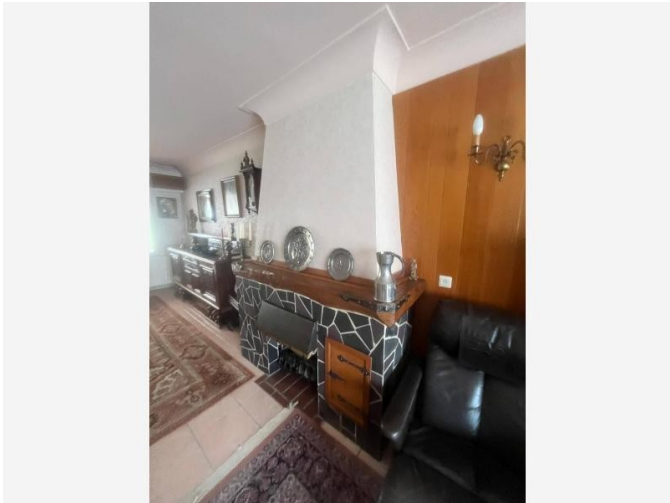
*Situeringsfoto*

**Reden:** Het te onderzoeken materiaal situeert zich hoger dan 3,50 m te rekenen vanaf een veilige ondergrond

**Uitleg van de asbestdeskundige:** Binnenkant van de schouw kan niet worden onderzocht wegens het feit dat dit zich op een afstand hoger dan 3,5m t.o.v. een vaste ondergrond bevindt. Verder is de schouw ook ingesloten.

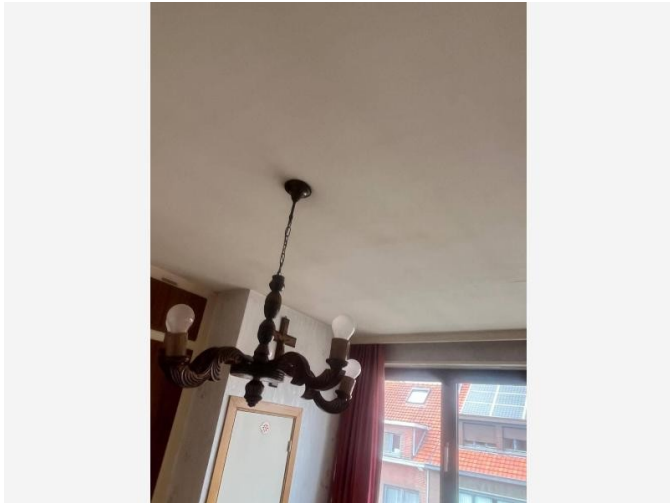
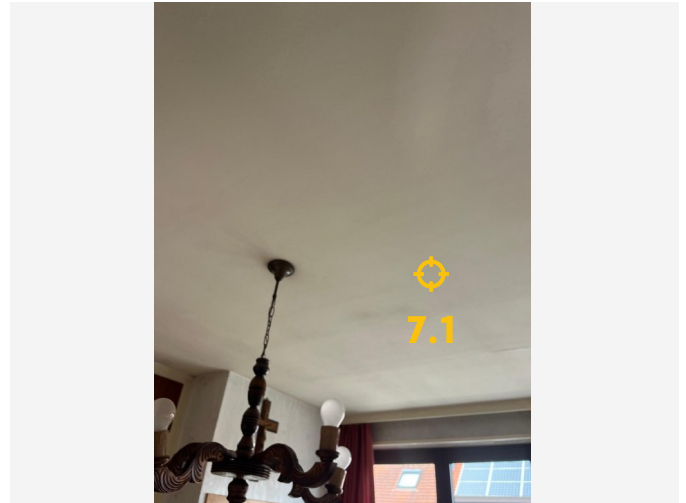
## Fiche 7: Pleisterwerk plafond

Geen asbest

| # | Type | Referentie | Resultaat |
|---|---|---|---|
| 7.1 | Mengmonster | MM02 Pleisterwerk plafond | Geen asbest |

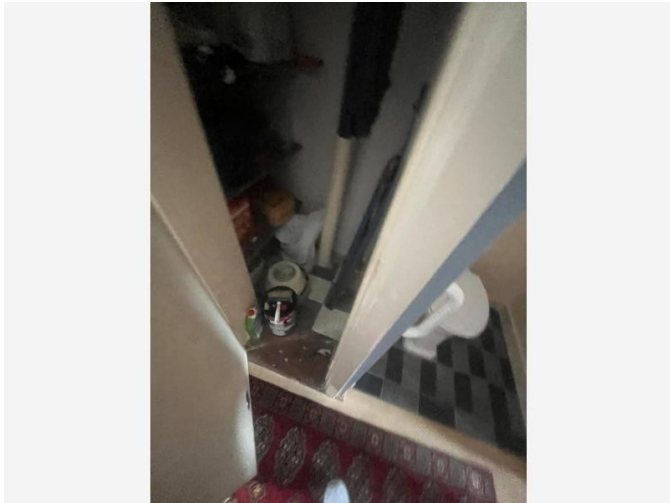
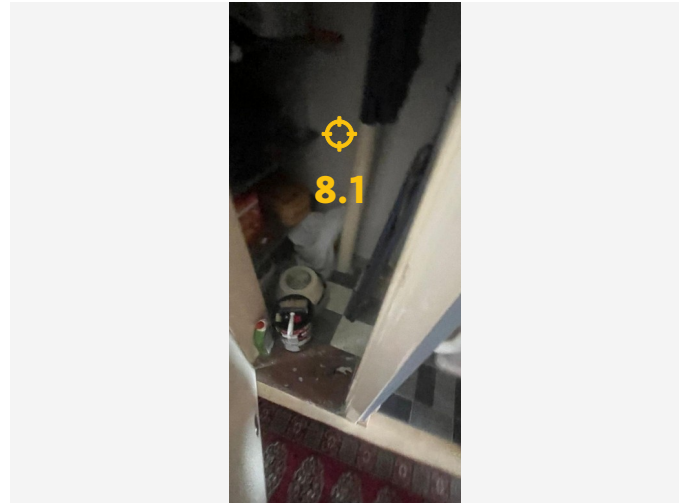
## Fiche 8: Pleisterwerk muren

Geen asbest

| # | Type | Referentie | Resultaat |
|---|---|---|---|
| 8.1 | Mengmonster | M01 | Geen asbest |
