# Asbestinventarisatetest

Kastanjelaan 26, 2940 Stabroek  
Gemeenschappelijke delen

Attestnummer : 20240415-000296.000

Uitgegeven op : 15.04.2024

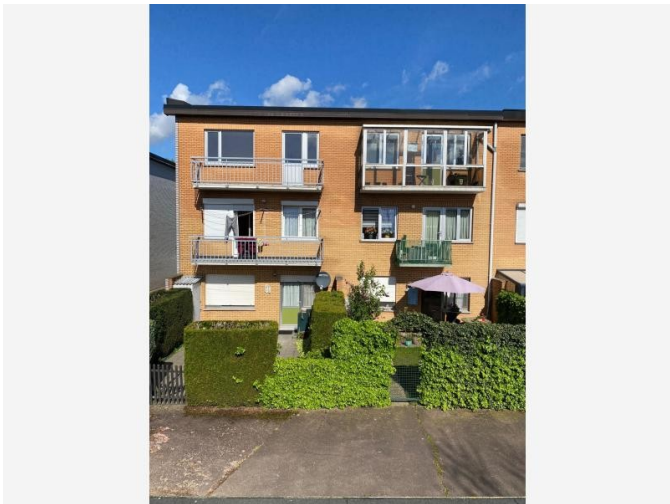
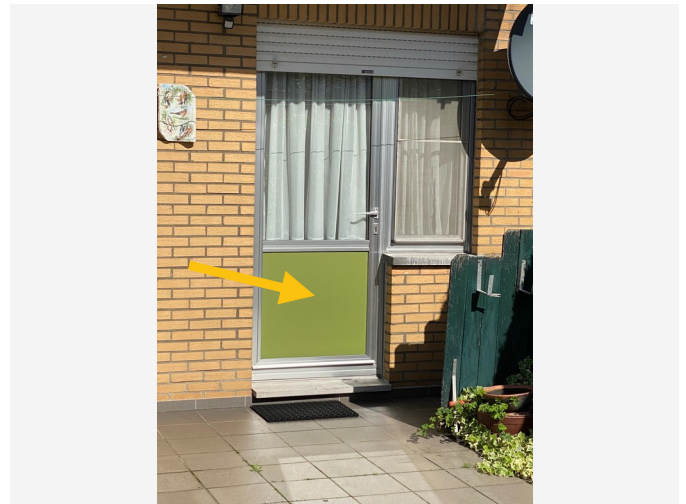
| Fiche 1: Glasal panelen buitenschrijnwerk..... | 16 |

| Eindbeoordeling materiaalrisico | Laag materiaalrisico en/of verlaagde kans op vezelvrijgave |

| Asbestsoort (vezeltype) | Crocidoliet aanwezig |
| Toestand van het materiaal | Onbeschadigd, niet verweerd |

| <b>Opmerking</b> | Sommige deuren naar het terras achteraan het gebouw hebben een groen glassal onderpaneel dit is asbestverdacht, hier zijn bij de productie mogelijks asbestvezels toegevoegd. |

- Zorg voor een veilig beheer. Vermijd het beschadigen van het asbestmateriaal. Controleer de toestand jaarlijks op wijzigingen.

- Eenvoudige handelingen: mag via doe-het-zelf of door werknemer(s) met opleidingsattest eenvoudige handelingen  
Het is aangewezen deze toepassing te laten verwijderen door iemand met opleidingsattest eenvoudige handelingen ! Asbestvezels kunnen vrijkomen bij het breken van deze panelen

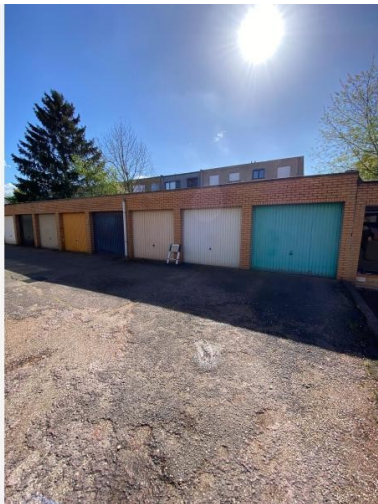
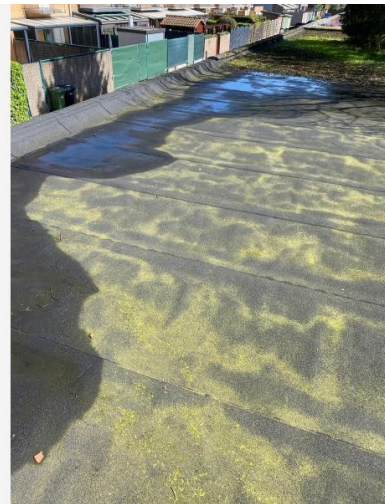
| Fiche 2: Roofing plat dak garageboxen..... | 19 |

| Eindbeoordeling materiaalisico | Laag materiaalisico en/of verlaagde kans op vezelvrijgave |

| Asbestsoort (vezeltype) | Alleen chrysotiel |
| Toestand van het materiaal | Licht beschadigd, licht verweerd. Intact materiaal type Pical – asbestboard of categorie III 'gebondenheid' |

| Beschrijving | Roofing plat dak garageboxen |

- Zorg voor een veilig beheer. Vermijd het beschadigen van het asbestmateriaal. Controleer de toestand jaarlijks op wijzigingen.

- Eenvoudige handelingen: mag via doe-het-zelf of door werknemer(s) met opleidingsattest eenvoudige handelingen  
Het is aangewezen deze toepassing te laten verwijderen door iemand met opleidingsattest éénvoudige handelingen !

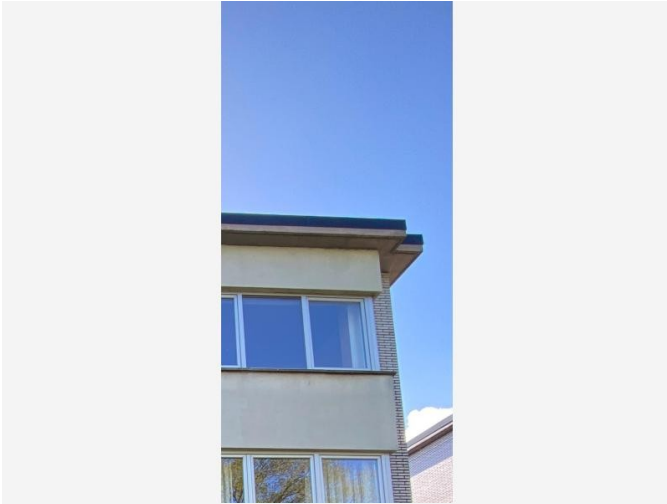
## Fiche 3: Roofing en Isolatie plat dak hoofdgebouw (zie bewijsdoc.)

**Bouwjaar:** 2019

*Constructies gebouwd vanaf 2001 moeten niet onderzocht worden*

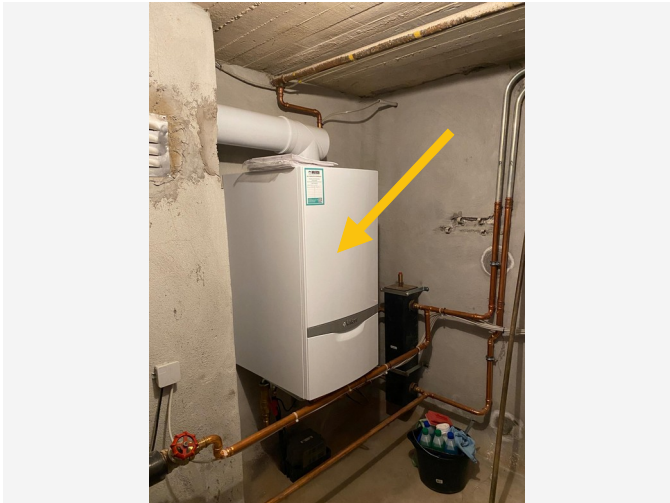
| Fiche 4: moderne gasbrander in de kelder..... | 25 |

In de kelder staat een moderne gemeenschappelijke gasbrander Vaillant deze is niet-asbestverdacht

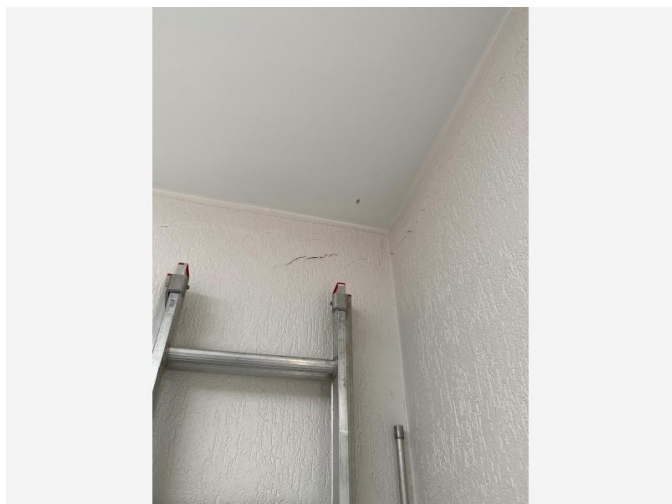
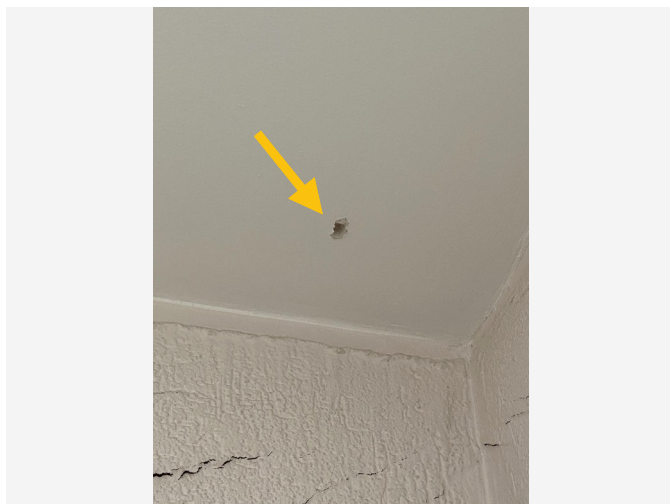
Geen asbest

| # | Type | Referentie | Resultaat |
|---|---|---|---|
| 5.1 | Mengmonster | MM02 | Geen asbest |

| Beschrijving | Pleisterwerk plafond inkom-traphal MM02 |

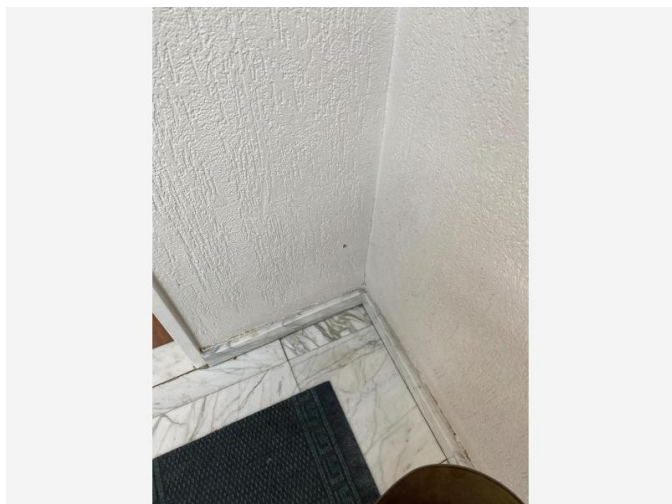
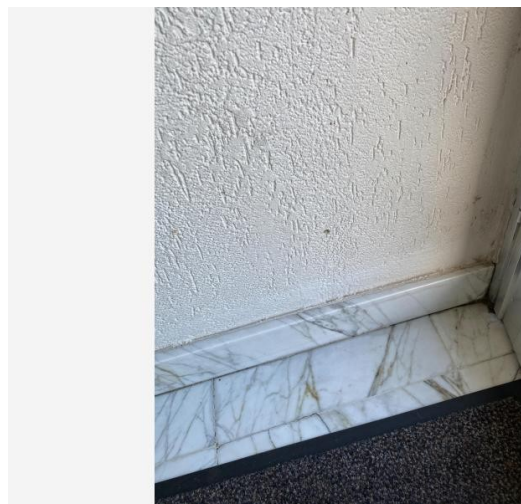
Geen asbest

| # | Type | Referentie | Resultaat |
|---|---|---|---|
| 6.1 | Mengmonster | MM01 | Geen asbest |

| Opmerking | De inkom en traphal muren zijn allemaal bezet met hetzelfde soort sierpleister, dit pleisterwerk blijkt na staalname niet-asbesthoudend te zijn. |

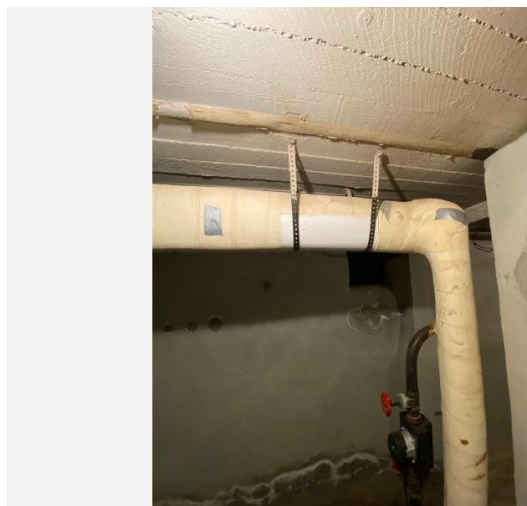
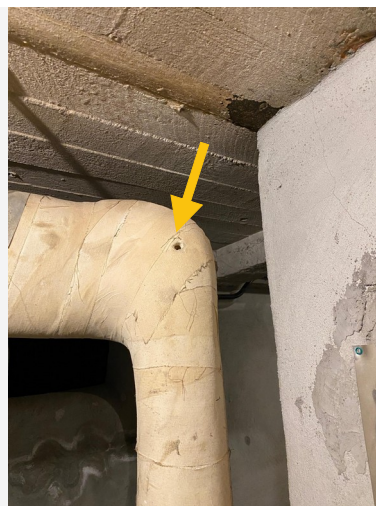
Geen asbest

| # | Type | Referentie | Resultaat |
|---|---|---|---|
| 7.1 | Mengmonster | MM03 | Geen asbest |

| Opmerking | In de kelder zijn buizen van de verwarming thermisch geïsoleerd met gipsisolatie, deze blijkt na staalname aan de bochten met laboanalyse niet-asbesthoudend te zijn. |

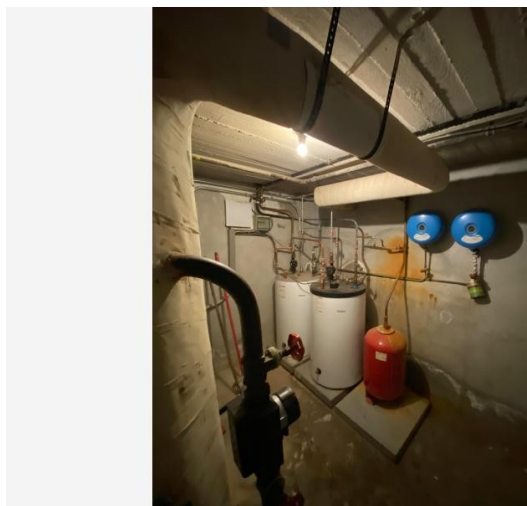
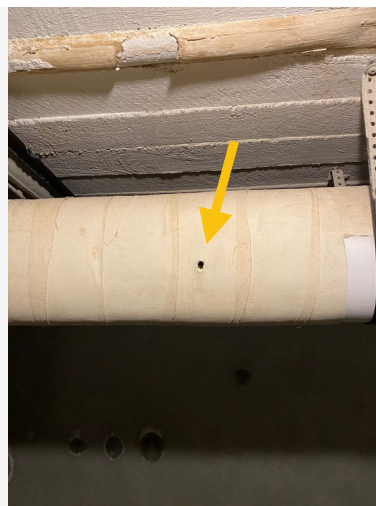
Geen asbest

| # | Type | Referentie | Resultaat |
|---|---|---|---|
| 8.1 | Mengmonster | MM04 | Geen asbest |

| Opmerking | In de kelder zijn buizen van de verwarming thermisch geïsoleerd met gipsisolatie, deze blijkt na staalname aan de rechte stukken met laboanalyse niet-asbesthoudend te zijn. |

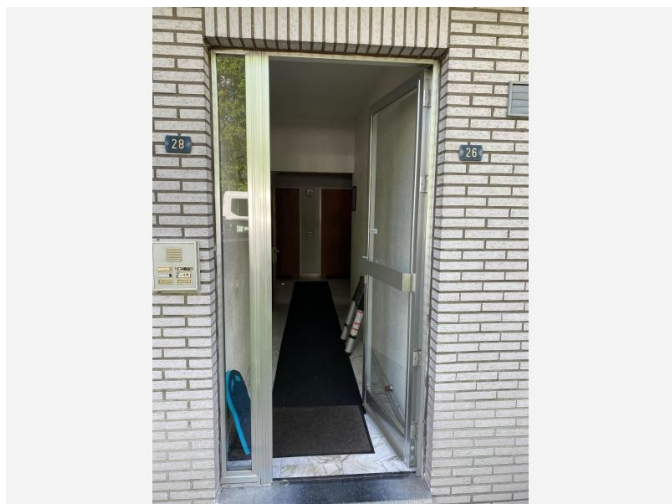
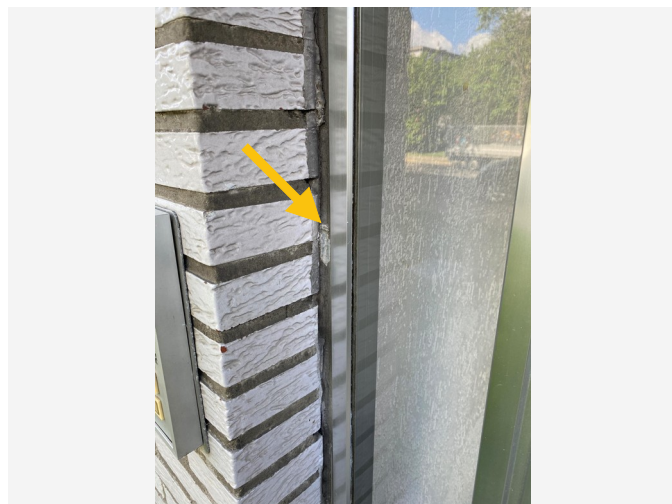
Geen asbest

| # | Type | Referentie | Resultaat |
|---|---|---|---|
| 9.1 | Puntmonster | MM05 | Geen asbest |

| Opmerking | De originele gemeenschappelijke inkomdeur (buiten schrijnwerk) is afgewerkt met mastiek, deze blijkt na laboanalyse niet-asbesthoudend te zijn. |
