# Asbestinventarisatetest

Veldstraat 71, 2940 Stabroek

Attestnummer : 20250831-000073.000

**Niet-asbestveilig**

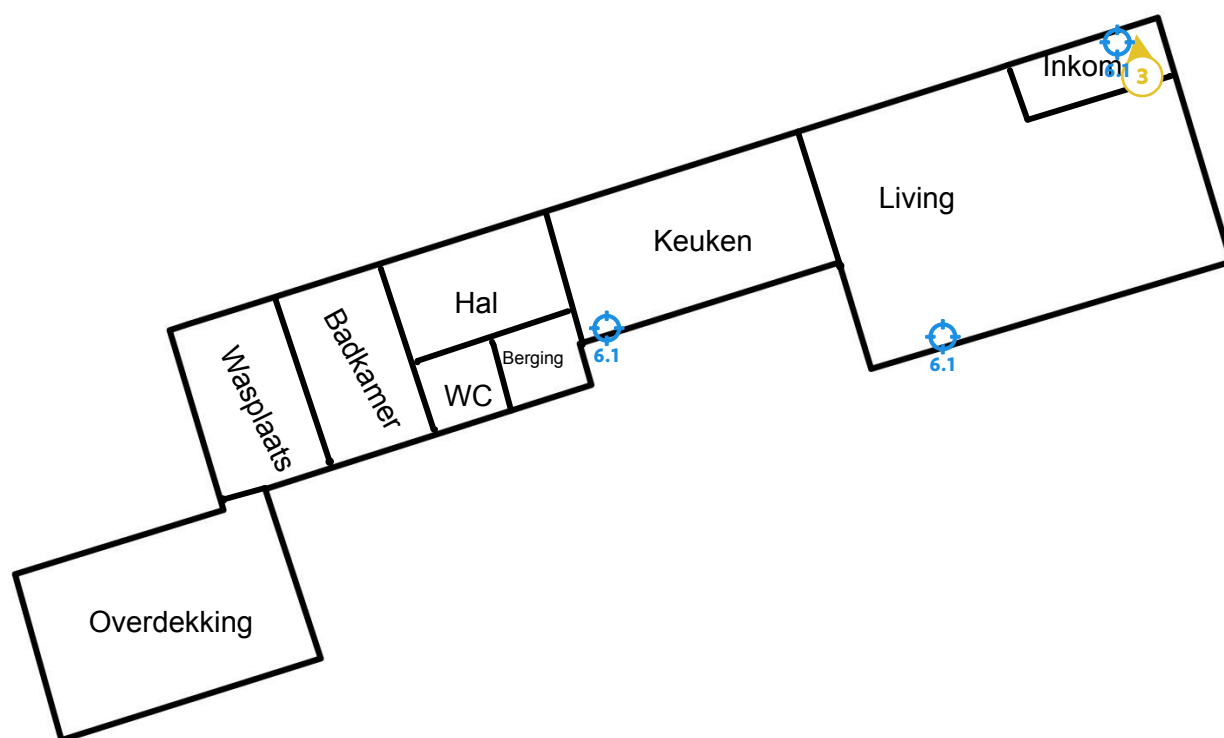
## Plan 1.1: Gelijkvloers

Fiche betreffende onderliggende lagen is geldig over de gehele scope van inspectie.

Fiche betreffende plafondafwerking is geldig over de gehele scope van inspectie.

Binnenmuren bevatten pleisterwerk.

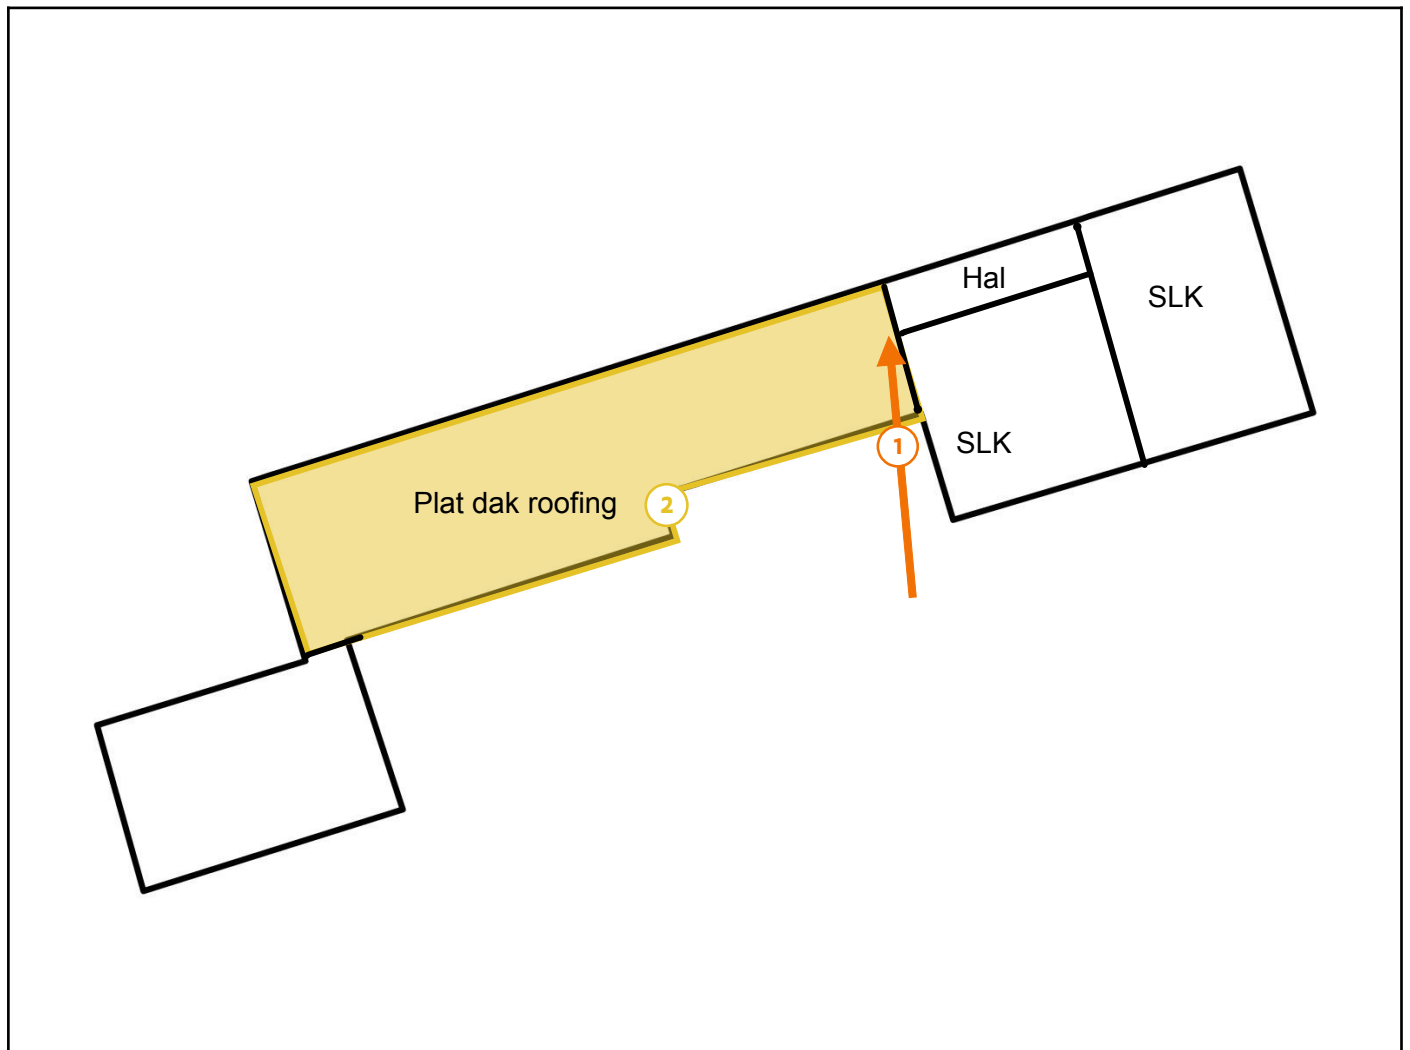
## Plan 1.2: Verdieping

| Beschrijving | Type | Actie |
|---|---|---|
| 1. Rookgaskanaal | Asbestmateriaal | Verwijderen |
| 2. Roofing | Asbestmateriaal | Zorgvuldig beheren |

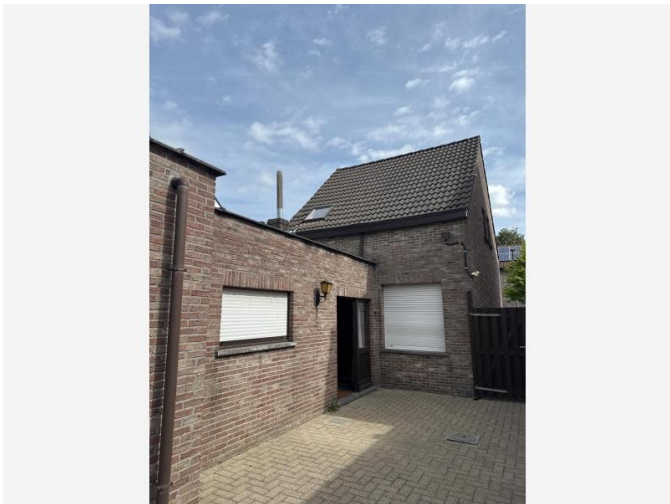
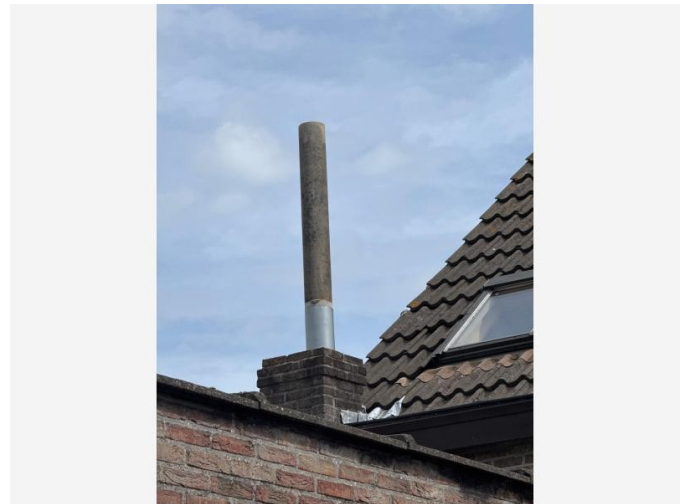
Het asbestmateriaal valt onder de mijlpaal van 2034.

| Eindbeoordeling materiaalrisico | Verhoogd materiaalrisico en/of verhoogde kans op vezelvrijgave |

| Asbestsoort (vezeltype) | Crocidoliet aanwezig |
| Toestand van het materiaal | Matig beschadigd, matig verweerd |

| Beschrijving | Rookgaskanaal |
| Asbestmateriaal | Rookgaskanaal |

- Zorg voor een veilig beheer. Vermijd het beschadigen van het asbestmateriaal. Controleer de toestand jaarlijks op wijzigingen.
- Voer bijkomende staalname(s) uit.

- Eenvoudige handelingen: enkel door erkend asbestverwijderaar  
De toepassing kan niet verwijderd worden zonder verdere beschadiging.

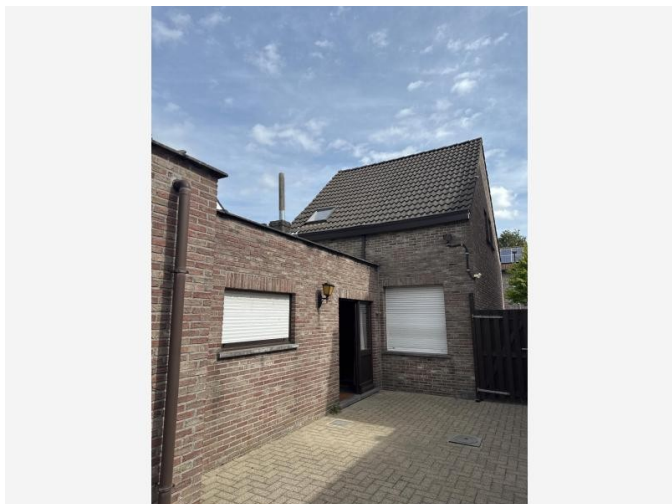
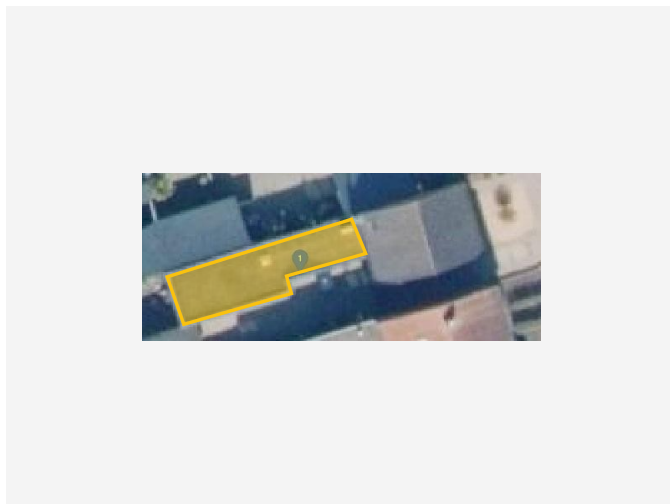
Het asbestmateriaal valt onder de mijlpaal van 2040.

| Eindbeoordeling materiaalisico | Laag materiaalisico en/of verlaagde kans op vezelvrijgave |

| Asbestsoort (vezeltype) | Alleen chrysotiel |
| Toestand van het materiaal | Licht beschadigd, licht verweerd. Intact calciumsilicaatmateriaal of categorie III 'gebondenheid' |

| Beschrijving | Roofing |
| Opmerking | Hoeveelheden zijn slechts een ruwe schatting en mogen niet gebruikt worden voor de opmaak van verwijderingsoffertes. De roofing van het plat dak is vermoedelijk veranderd geweest na 2001 echter kan dit niet gestaafd worden met een bewijsdocument. De kans dat dit asbesthoudend is is zeer klein maar dient bij renovatie of sloop getest te worden om dit volledig uit te sluiten. |

- Zorg voor een veilig beheer. Vermijd het beschadigen van het asbestmateriaal. Controleer de toestand jaarlijks op wijzigingen.
- Voer bijkomende staalname(s) uit.

- Eenvoudige handelingen: mag via doe-het-zelf of door werknemer(s) met opleidingsattest eenvoudige handelingen  
Indien de verwijdering kan gebeuren zonder verdere beschadiging kan dit gebeuren door een werknemer met opleidingsattest eenvoudige handelingen. Bij verwijdering wordt het gebruik van een FFP3 mondkapje aanbevolen.
- Eenvoudige handelingen: enkel door erkend asbestverwijderaar  
Indien de verwijdering niet kan gebeuren zonder verdere beschadiging dient dit te gebeuren door een erkend verwijderaar.

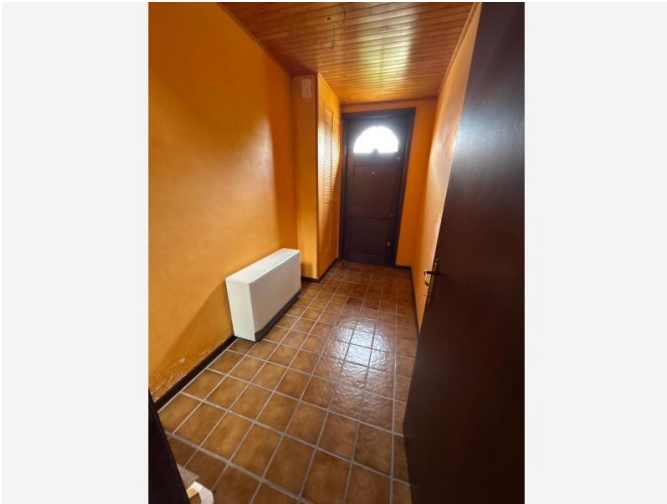
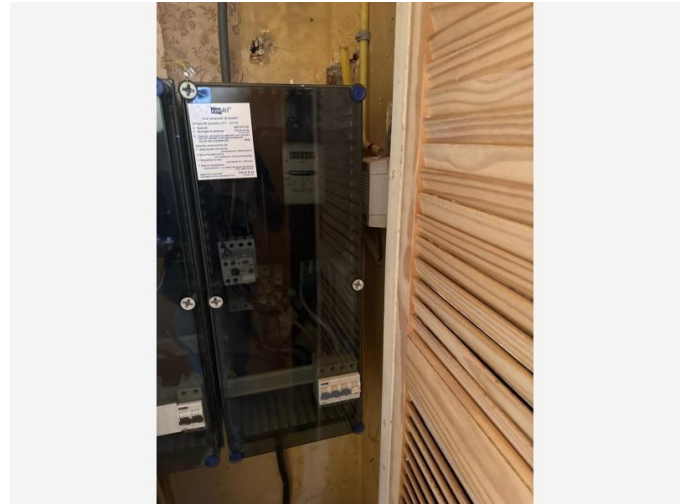
Het asbestmateriaal valt onder de mijlpaal van 2040.

| Eindbeoordeling materiaalrisico | Zeer laag materiaalrisico en/of zeer lage kans op vezelvrijgave |

| Asbestsoort (vezeltype) | Crocidoliet aanwezig |

| Beschrijving | Bakelieten elementen |
| Asbestmateriaal | Plaat, paneel, tablet - Type Bakeliet |

- Zorg voor een veilig beheer. Vermijd het beschadigen van het asbestmateriaal. Controleer de toestand jaarlijks op wijzigingen.
- Voer bijkomende staalname(s) uit.

- Eenvoudige handelingen: mag via doe-het-zelf of door werknemer(s) met opleidingsattest eenvoudige handelingen  
De toepassing kan in zijn geheel verwijderd worden zonder verdere beschadiging. Echter zijn de kasten eigendom van Fluvius en mogen deze bijgevolg niet verwijderd worden.

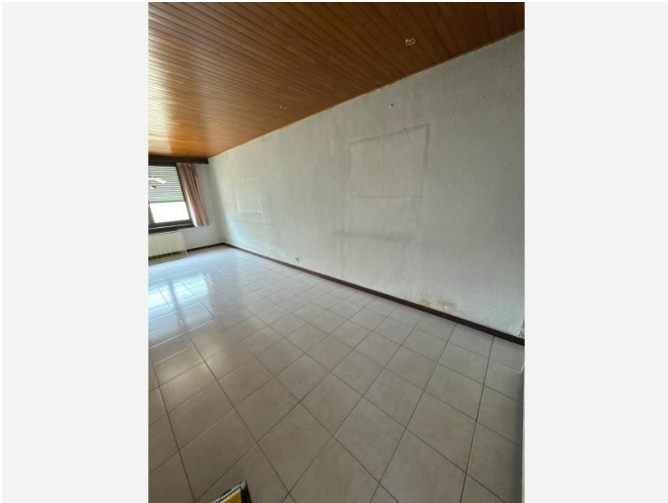
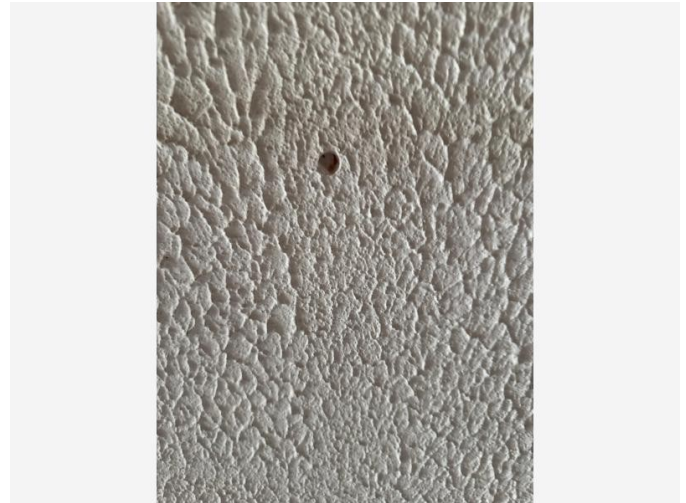
## Fiche 6: Pleisterwerk muur

Geen asbest

| # | Type | Referentie | Resultaat |
|---|---|---|---|
| 6.1 | Mengmonster | MM01 Pleisterwerk muur | Geen asbest |

| Opmerking | Binnenmuren bevatten pleisterwerk. |
