# Asbestinventarisatetest

Ruytermansweg 68, 2040 Antwerpen

Attestnummer : 20231231-000099.000

**Niet-asbestveilig**

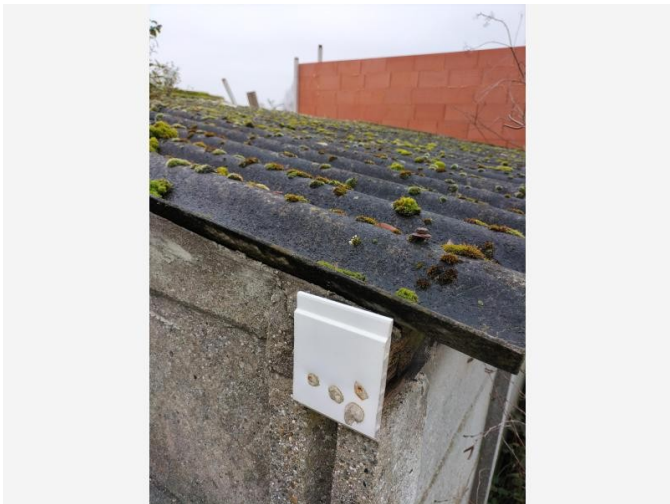
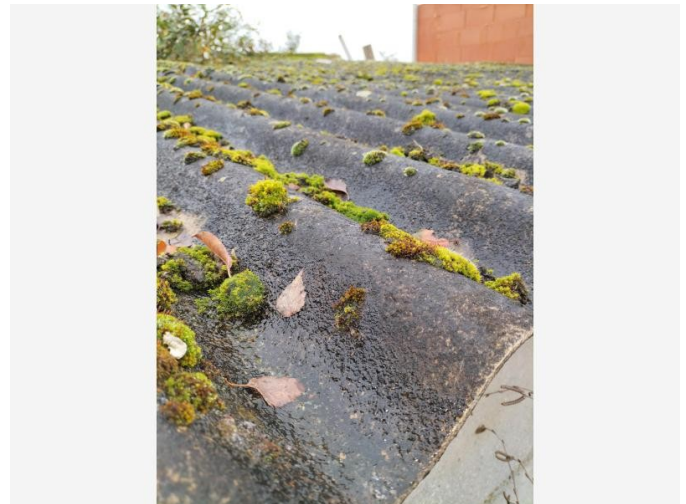
| Eindbeoordeling materiaalarisico | Hoog materiaalarisico en/of hoge kans op vezelvrijgave |

| Asbestsoort (vezeltype) | Crocidoliet aanwezig |
| Toestand van het materiaal | Matig beschadigd, matig verweerd |

| Beschrijving | vezelcement golfplaten berghok |

**Dringend verwijderen**

- Zorg voor een veilig beheer. Vermijd het beschadigen van het asbestmateriaal. Controleer de toestand jaarlijks op wijzigingen.
- Zorg voor een veilig beheer en verwijder dit asbestmateriaal wanneer het bij werken eenvoudig bereikbaar wordt. Controleer de toestand jaarlijks op wijzigingen.

- Eenvoudige handelingen: mag via doe-het-zelf of door werknemer(s) met opleidingsattest eenvoudige handelingen  
Deze kunnen na fixatie worden losgeschroefd en verwijderd zonder ze verder tebeschadigen.
- Eenvoudige handelingen: enkel door erkend asbestverwijderaar  
Deze kunnen na fixatie worden losgeschroefd en verwijderd zonder ze verder tebeschadigen.

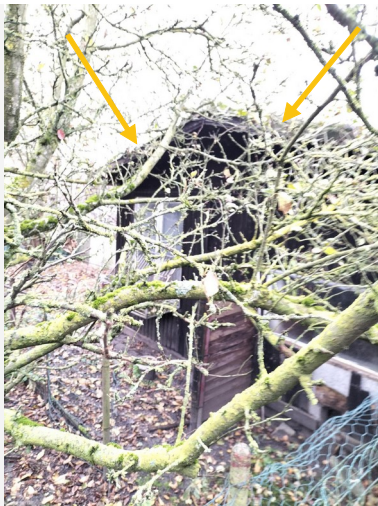
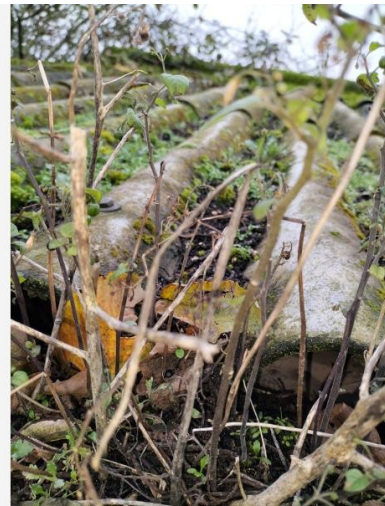
| Eindbeoordeling materiaalarisico | Hoog materiaalarisico en/of hoge kans op vezelvrijgave |

| Asbestsoort (vezeltype) | Crocidoliet aanwezig |
| Toestand van het materiaal | Matig beschadigd, matig verweerd |

| Beschrijving | vezelcement golfplaten dierenhok |

**Dringend verwijderen**

- Zorg voor een veilig beheer. Vermijd het beschadigen van het asbestmateriaal. Controleer de toestand jaarlijks op wijzigingen.
- Zorg voor een veilig beheer en verwijder dit asbestmateriaal wanneer het bij werken eenvoudig bereikbaar wordt. Controleer de toestand jaarlijks op wijzigingen.

- Eenvoudige handelingen: mag via doe-het-zelf of door werknemer(s) met opleidingsattest eenvoudige handelingen  
Deze kunnen na fixatie worden losgeschroefd en verwijderd zonder ze verder te beschadigen.
- Eenvoudige handelingen: enkel door erkend asbestverwijderaar  
Deze kunnen na fixatie worden losgeschroefd en verwijderd zonder ze verder te beschadigen.

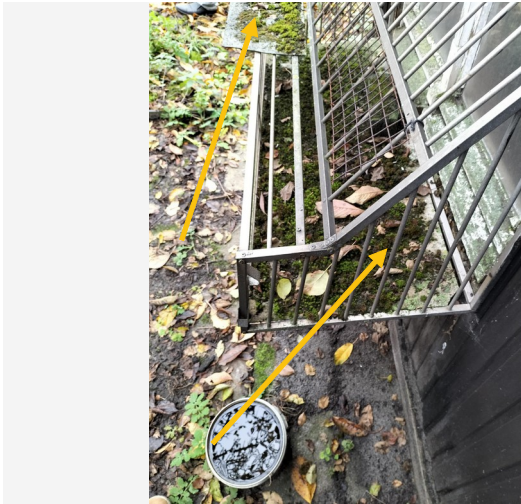
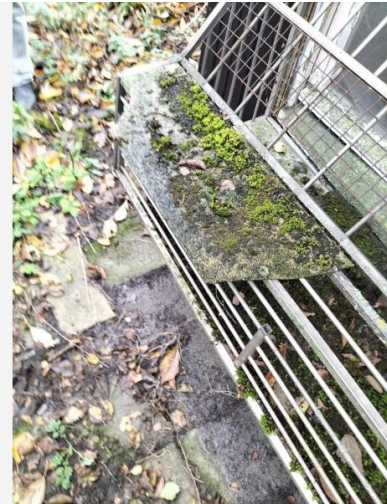
| Eindbeoordeling materiaalrisico | Hoog materiaalrisico en/of hoge kans op vezelvrijgave |

| Asbestsoort (vezeltype) | Crocidoliet aanwezig |
| Toestand van het materiaal | Zwaar beschadigd, zwaar verweerd |

| Beschrijving | menuiserite plaat aan dierenhok |

**Dringend verwijderen**

- Zorg voor een veilig beheer. Vermijd het beschadigen van het asbestmateriaal. Controleer de toestand jaarlijks op wijzigingen.
- Verwijder dit asbestmateriaal zo snel mogelijk. Volg de toestand goed op.

- Eenvoudige handelingen: mag via doe-het-zelf of door werknemer(s) met opleidingsattest eenvoudige handelingen  
Deze kunnen na fixatie worden weggenomen en afgevoerd zonder deze verder te beschadigen.

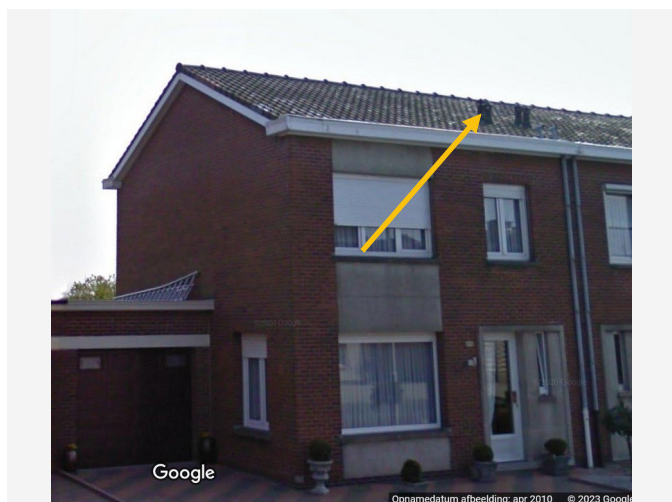
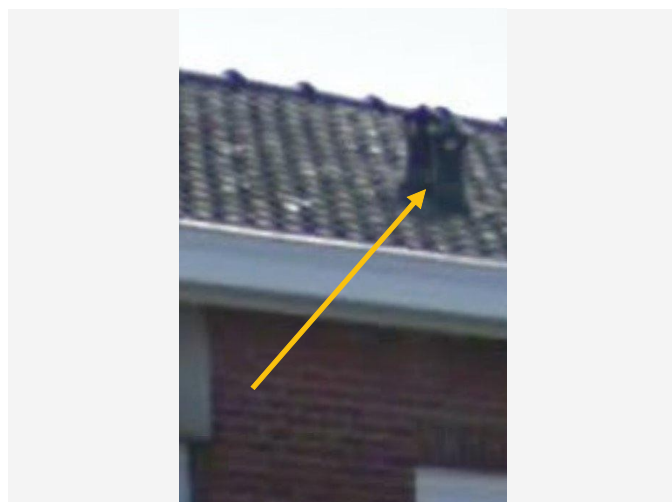
## Fiche 4: schouwpijpjes/hoedjes vooraan op het hoofddak

| Eindbeoordeling materiaalrisico | Verhoogd materiaalrisico en/of verhoogde kans op vezelvrijgave |

| Asbestsoort (vezeltype) | Crocidoliet aanwezig |
| Toestand van het materiaal | Matig beschadigd, matig verweerd |

| Beschrijving | schouwpijpjes/hoedjes vooraan op het hoofddak |

Verwijderen

- Zorg voor een veilig beheer. Vermijd het beschadigen van het asbestmateriaal. Controleer de toestand jaarlijks op wijzigingen.
- Zorg voor een veilig beheer en verwijder dit asbestmateriaal wanneer het bij werken eenvoudig bereikbaar wordt. Controleer de toestand jaarlijks op wijzigingen.

- Eenvoudige handelingen: mag via doe-het-zelf of door werknemer(s) met opleidingsattest eenvoudige handelingen  
Deze kunnen na fixatie worden weggenomen als er enkele pannen worden verwijderd.

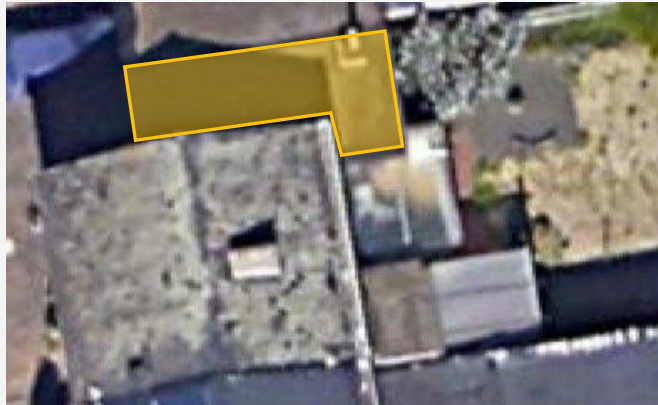
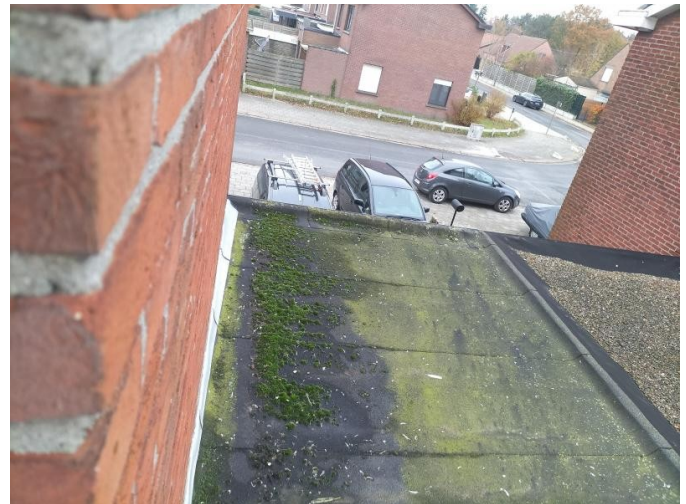
| <b>Identificatiemethode</b> | Vaststelling zonder monstername<br><br>Motivatie: Groot risico op structurele gevolgschade (lekschade, werking installatie,...) |
| <b>Opmerking</b> | Let op: van de roofing zijn geen stalen genomen. Er is dus niet vastgesteld dat er asbest in de roofing aanwezig is. Maar omdat er roofing van voor 2001 aanwezig kan zijn en roofing van voor 2001 asbest kan bevatten is deze als asbest verdacht opgenomen in het attest. |

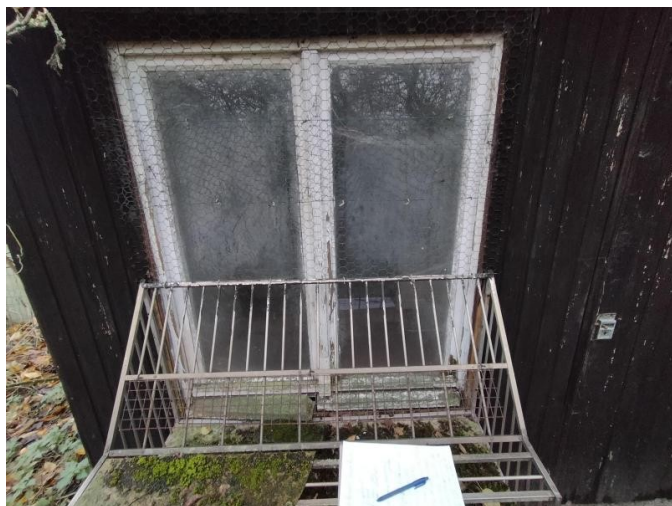
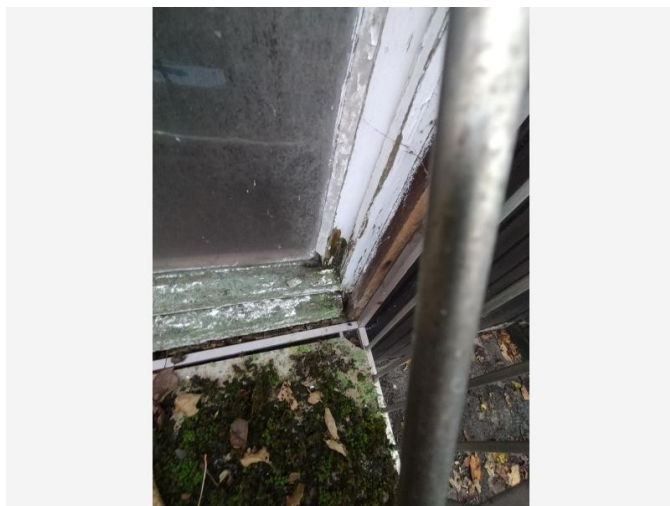
## Fiche 22: stopverf raam dierenhok

Geen asbest

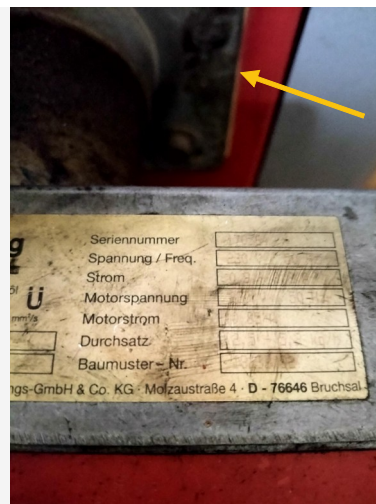
## Fiche 23: pakking brander

Geen asbest
