# Asbestinventarisatattest

Putsebaan 88, 2040 Antwerpen

Attestnummer : 20251215-000395.000

Uitgegeven op : 15.12.2025

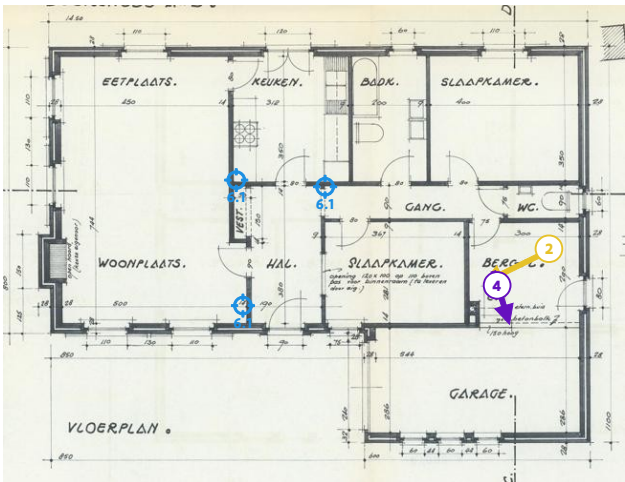
# Plan 1.1: Plan

Fiche betreffende onderliggende lagen is geldig over de gehele scope van inspectie.  
Alle binnenmuren bevatten pleisterwerk.

| Beschrijving | Type | Actie |
|---|---|---|
| 2. Bakelieten elementen | Asbestmateriaal | Zorgvuldig beheren |
| 4. Stookinstallatie | Beperking | - |
| 5. Onderliggende lagen - vloeren - plafonden - tegels | Advies | - |
| 6. Pleisterwerk muur | Geen asbest | - |

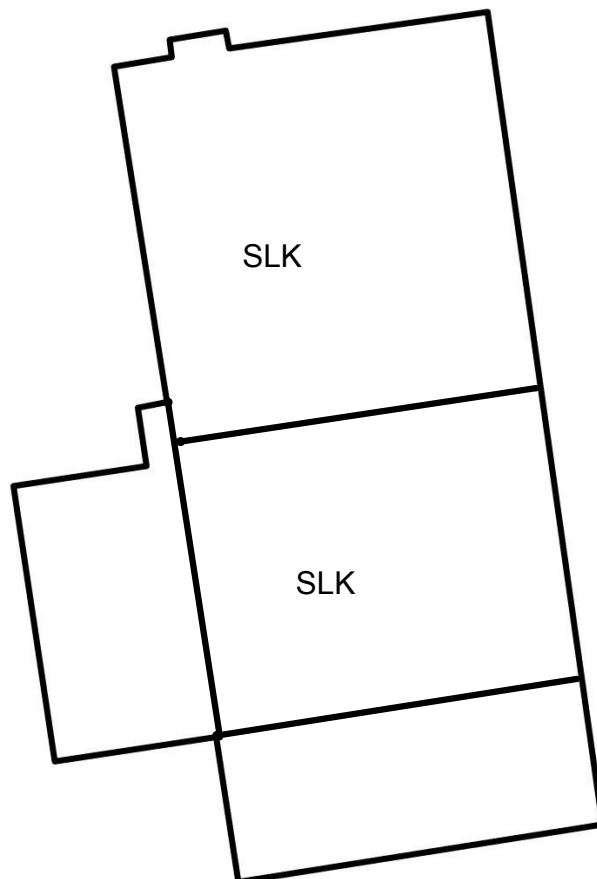
## Plan 1.2: Verdieping

Wegens de dakafwerking zijn onderliggende lagen niet zichtbaar.

| Beschrijving | Type | Actie |
|---|---|---|
| 3. Materialen onder dakbedekking - onderdakplaten | Beperking | - |

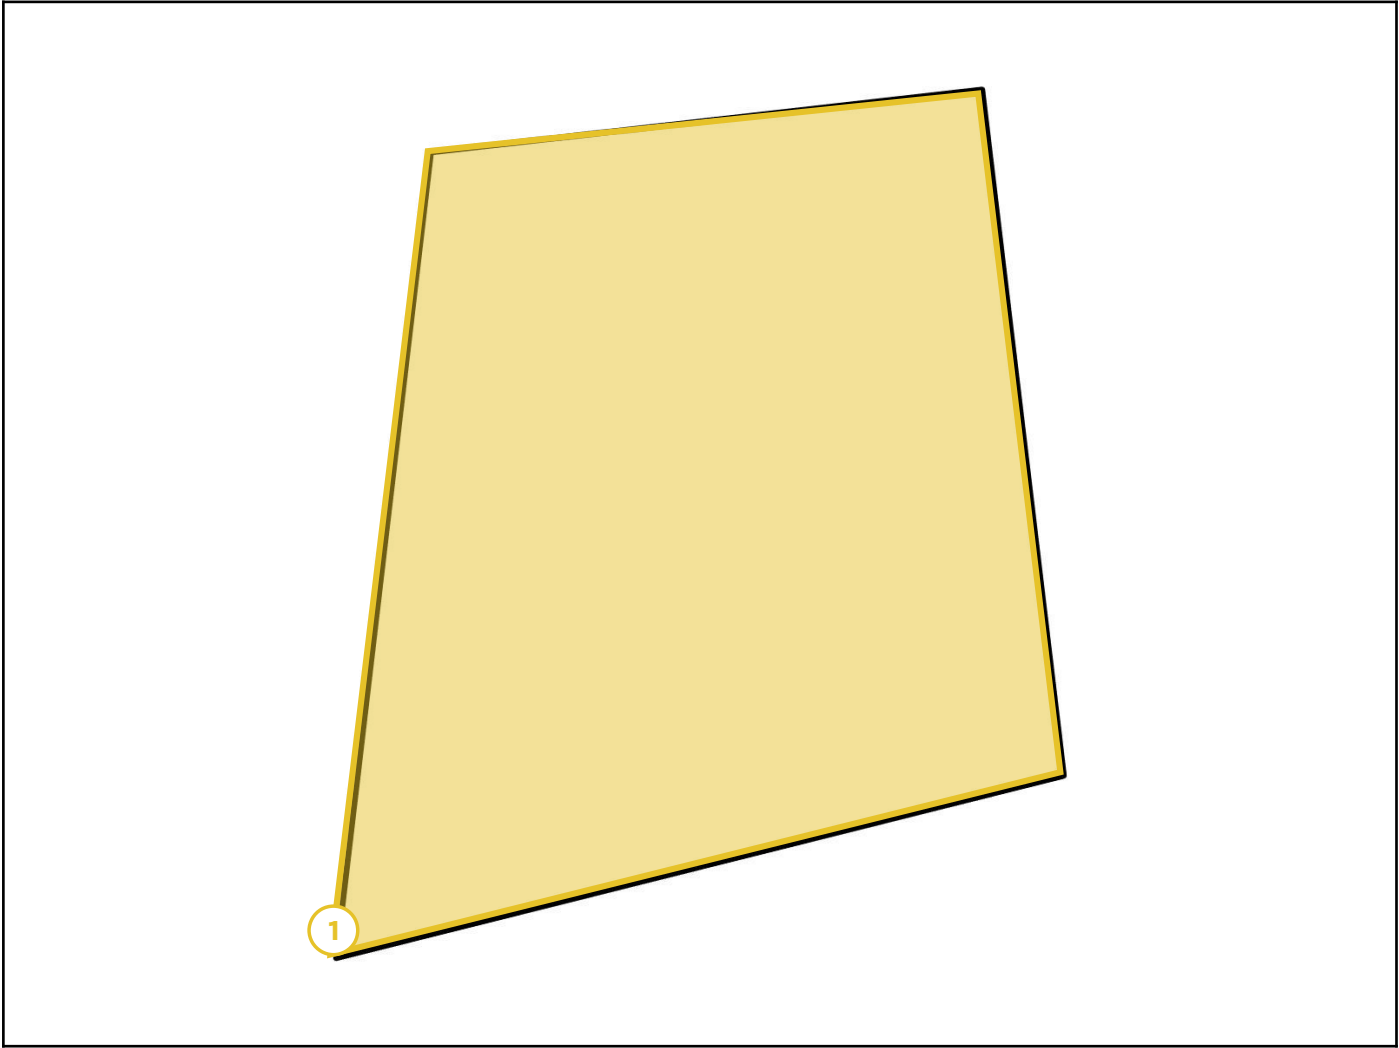
# Plan 2.1: Garage

| Beschrijving | Type | Actie |
|---|---|---|
| 1. Roofing | Asbestmateriaal | Zorgvuldig beheren |

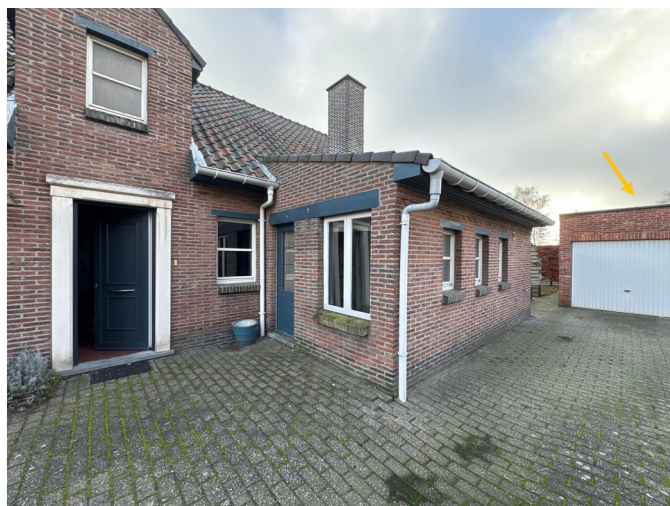
Detailfoto

| Eindbeoordeling materiaalisico | Laag materiaalisico en/of verlaagde kans op vezelvrijgave |

| Toestand van het materiaal | Licht beschadigd, licht verweerd. Intact calciumsilicaatmateriaal of categorie III 'gebondenheid' |

| Beschrijving | Roofing |
| Asbestmateriaal | Dak- en gevelbekleding - Roofing |
| Opmerking | <p>Hoeveelheden zijn slechts een ruwe schatting en mogen niet gebruikt worden voor de opmaak van verwijderingsoffertes. De roofing van het plat dak is vermoedelijk veranderd geweest na 2001 echter kan dit niet gestaafd worden met een bewijsdocument. De kans dat dit asbesthoudend is is zeer klein maar dient bij renovatie of sloop getest te worden om dit volledig uit te sluiten.</p> |

- Zorg voor een veilig beheer. Vermijd het beschadigen van het asbestmateriaal. Controleer de toestand jaarlijks op wijzigingen.
- Voer bijkomende staalname(s) uit.

- Eenvoudige handelingen: mag via doe-het-zelf of door werknemer(s) met opleidingsattest eenvoudige handelingen  
Indien de verwijdering kan gebeuren zonder verdere beschadiging kan dit gebeuren door een werknemer met opleidingsattest eenvoudige handelingen.
- Eenvoudige handelingen: enkel door erkend asbestverwijderaar  
Indien de verwijdering niet kan gebeuren zonder verdere beschadiging dient dit te gebeuren door een erkend verwijderaar.

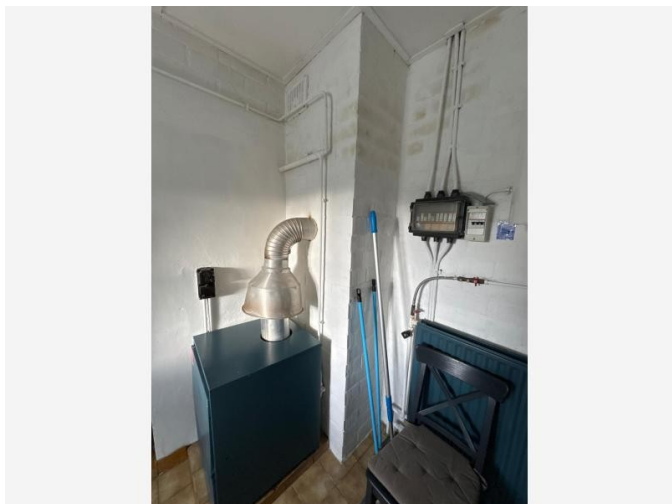
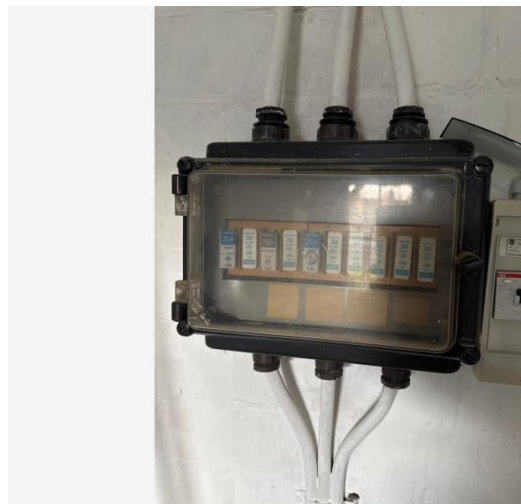
| Eindbeoordeling materiaalrisico | Laag materiaalrisico en/of verlaagde kans op vezelvrijgave |

| Asbestsoort (vezeltype) | Crocidoliet aanwezig |
| Toestand van het materiaal | Onbeschadigd, niet verweerd |

| Beschrijving | Bakelieten elementen |
| Asbestmateriaal | Plaat, paneel, tablet - Type Bakeliet |

- Zorg voor een veilig beheer. Vermijd het beschadigen van het asbestmateriaal. Controleer de toestand jaarlijks op wijzigingen.
- Voer bijkomende staalname(s) uit.

- Eenvoudige handelingen: mag via doe-het-zelf of door werknemer(s) met opleidingsattest eenvoudige handelingen  
De toepassing kan in zijn geheel verwijderd worden zonder verdere beschadiging.

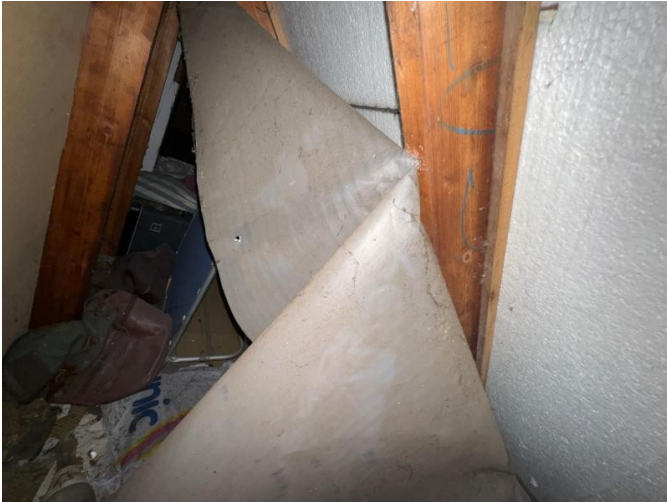
## Fiche 3: Materialen onder dakbedekking - onderdakplaten

**Reden:** Er is geen volledige risicobeoordeling mogelijk

**Uitleg van de asbestdeskundige:** Dakafwerking zorgt ervoor dat de materialen onder de dakbedekking niet zichtbaar zijn. Dakpannen kunnen niet opgetild worden. Verder kon langs de binnenkant niet gezien worden wegens de isolatie. Dit sluit de aanwezigheid van een onderdak in asbestcement niet uit.

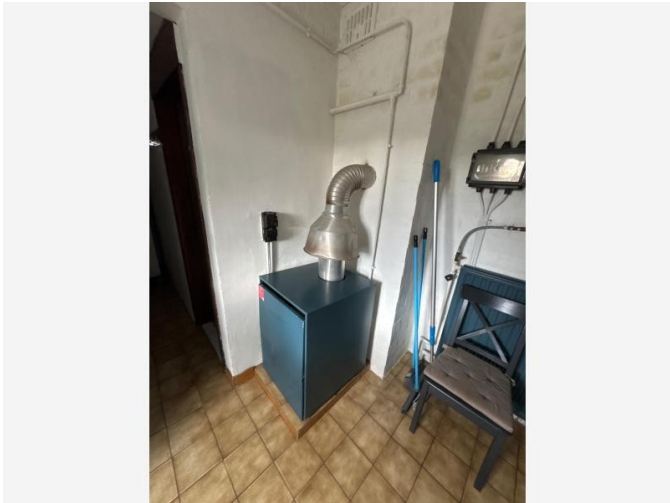
**Reden:** Er is geen volledige risicobeoordeling mogelijk

**Uitleg van de asbestdeskundige:** Inspecteerbaar gedeelte bevat geen asbesthoudende materialen, binnenkant van de ketel kan echter pakkingen bevatten.

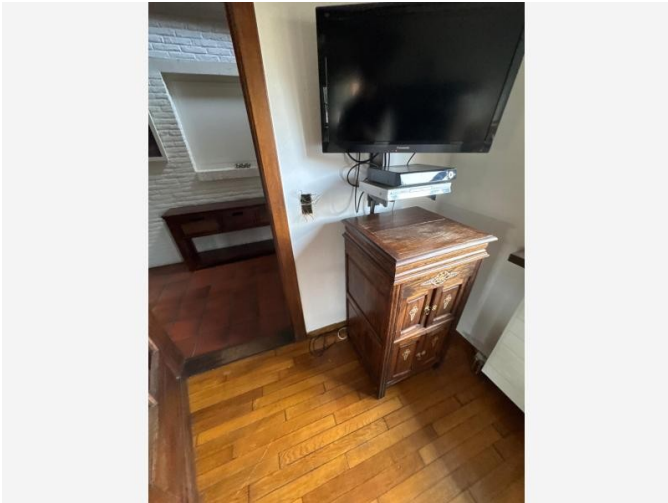
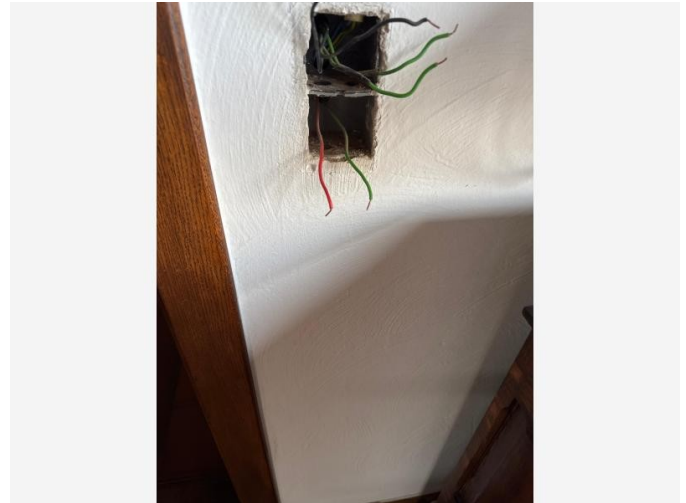
## Fiche 6: Pleisterwerk muur

Geen asbest

| # | Type | Referentie | Resultaat |
|---|---|---|---|
| 6.1 | Mengmonster | MM01 Pleisterwerk muur | Geen asbest |

| Beschrijving | Pleisterwerk muur |

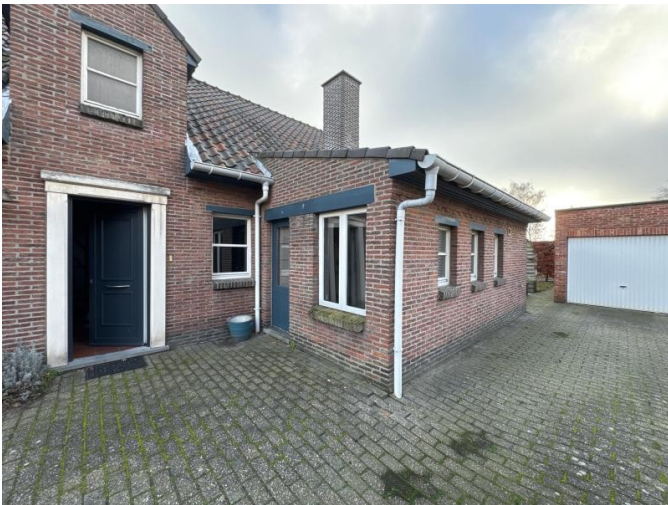
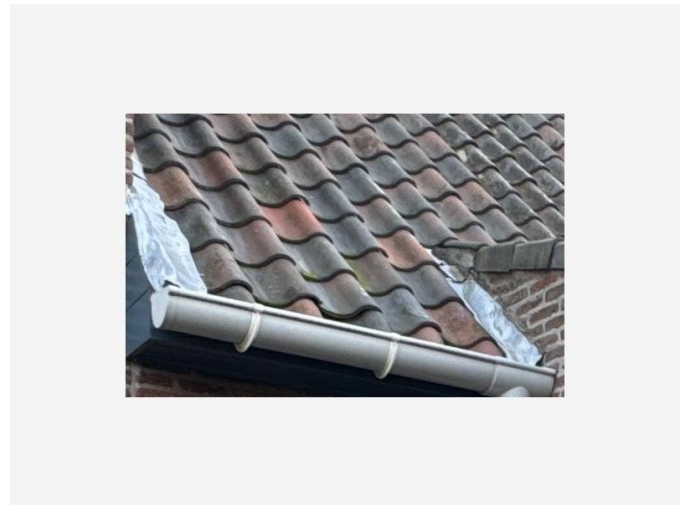
### Fiche 7: Dakbedekking - niet asbestverdacht

| Beschrijving | Notitie | Terug te vinden op plannen |
|---|---|---|
| Fiche 7: Dakbedekking - niet asbestverdacht | Dakbedekking bestaat uit pannen. | - |
