# Asbestinventarisatetest

Pieter van Hobokenstraat 20/301, 2000 Antwerpen

Attestnummer : **20260125-000022.000**

Uitgegeven op : **25.01.2026**

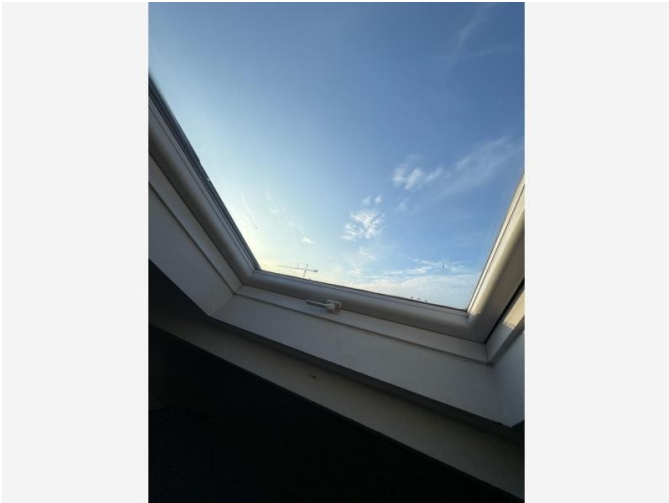
*Situeringsfoto*

### Tijdelijke beperking

**Reden:** Er is geen volledige risicobeoordeling mogelijk

**Uitleg van de asbestdeskundige:** Het dakraam kon niet geopend worden wegens een defect, verder bevindt het dak zich op hoger dan 3,5 m vanaf een vaste ondergrond.

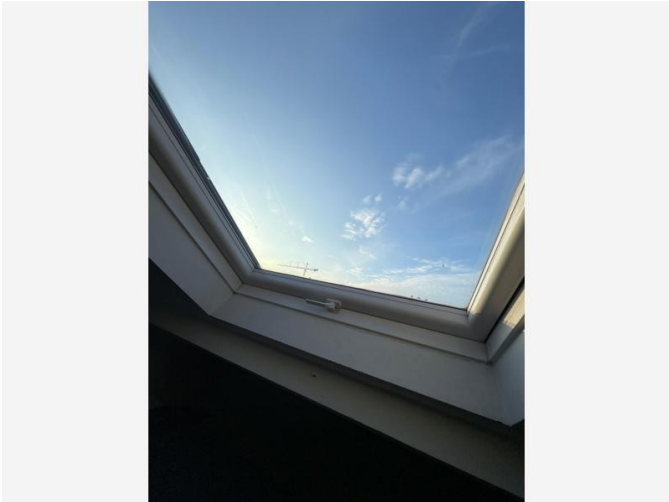
## Fiche 2: Materialen onder dakbedekking - onderdakplaten

#### Permanente beperking

**Reden:** Er is geen volledige risicobeoordeling mogelijk

**Uitleg van de asbestdeskundige:** Dakafwerking zorgt ervoor dat de materialen onder de dakbedekking niet zichtbaar zijn. Leien konden niet opgetild worden. Verder kon langs de binnenkant niet gezien worden wegens de afwerking. Dit sluit de aanwezigheid van een onderdak in asbestcement niet uit.

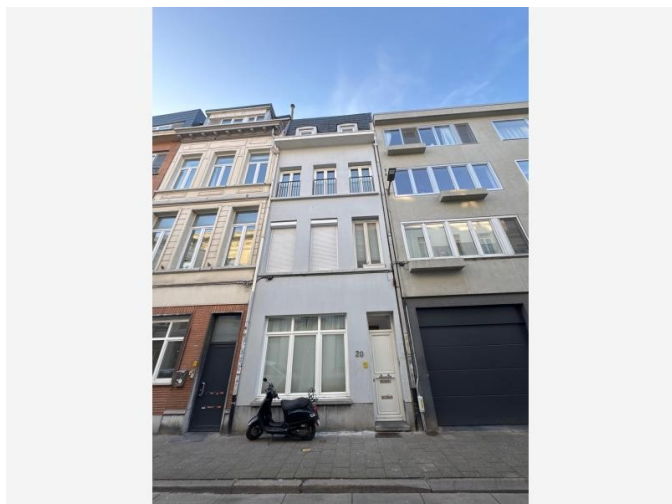
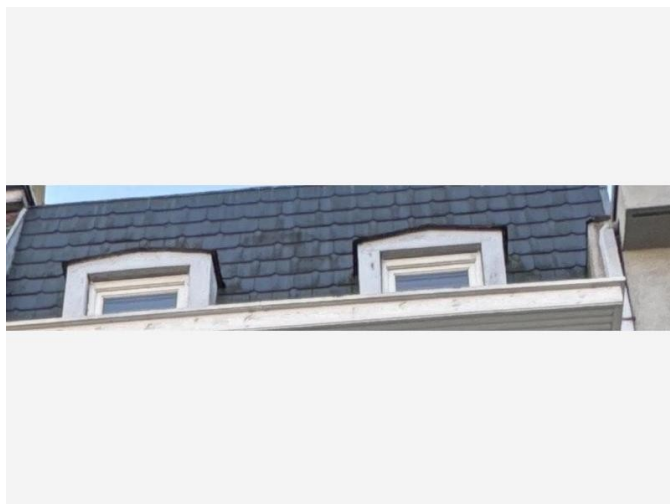
## Informatie over een niet-asbestverdacht materiaal

De leien aan de voorgevel zijn volgens de plannen achteraf geplaatst gezien het gehele verdiep nieuw is gebouwd.

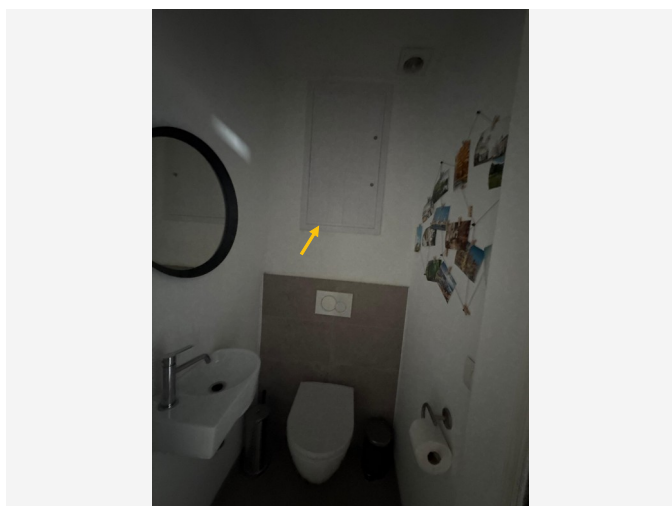
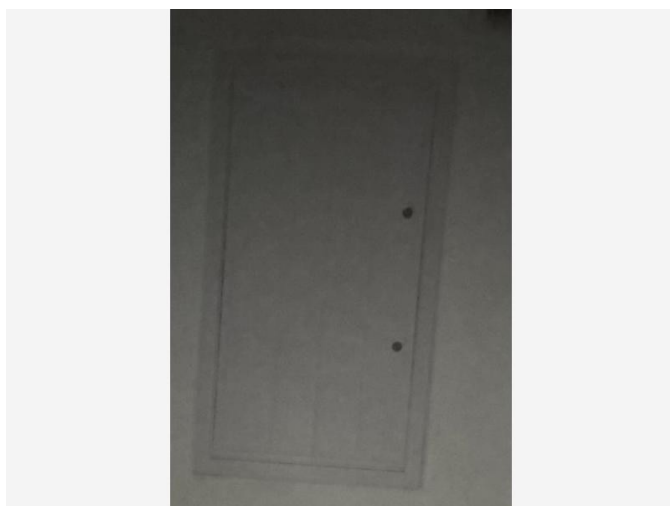
### Fiche 6: Stookinstallatie vernieuwd

| Beschrijving | Notitie | Terug te vinden op plannen |
|---|---|---|
| Fiche 6: Stookinstallatie vernieuwd | De stookinstallatie is vernieuwd. Dit is een vernieuwde Vaillant ketel, echter werd de keuring in kwestie uitgevoerd voor de verandering van het protocol. Dit zorgt ervoor dat er destijds geen foto is genomen van deze installatie. | Plan 1.1: Plan |
