# Asbestinventarisatetest

Parklaan 27/VER2, 2940 Stabroek

Attestnummer : 20260108-000168.000

Uitgegeven op : 08.01.2026

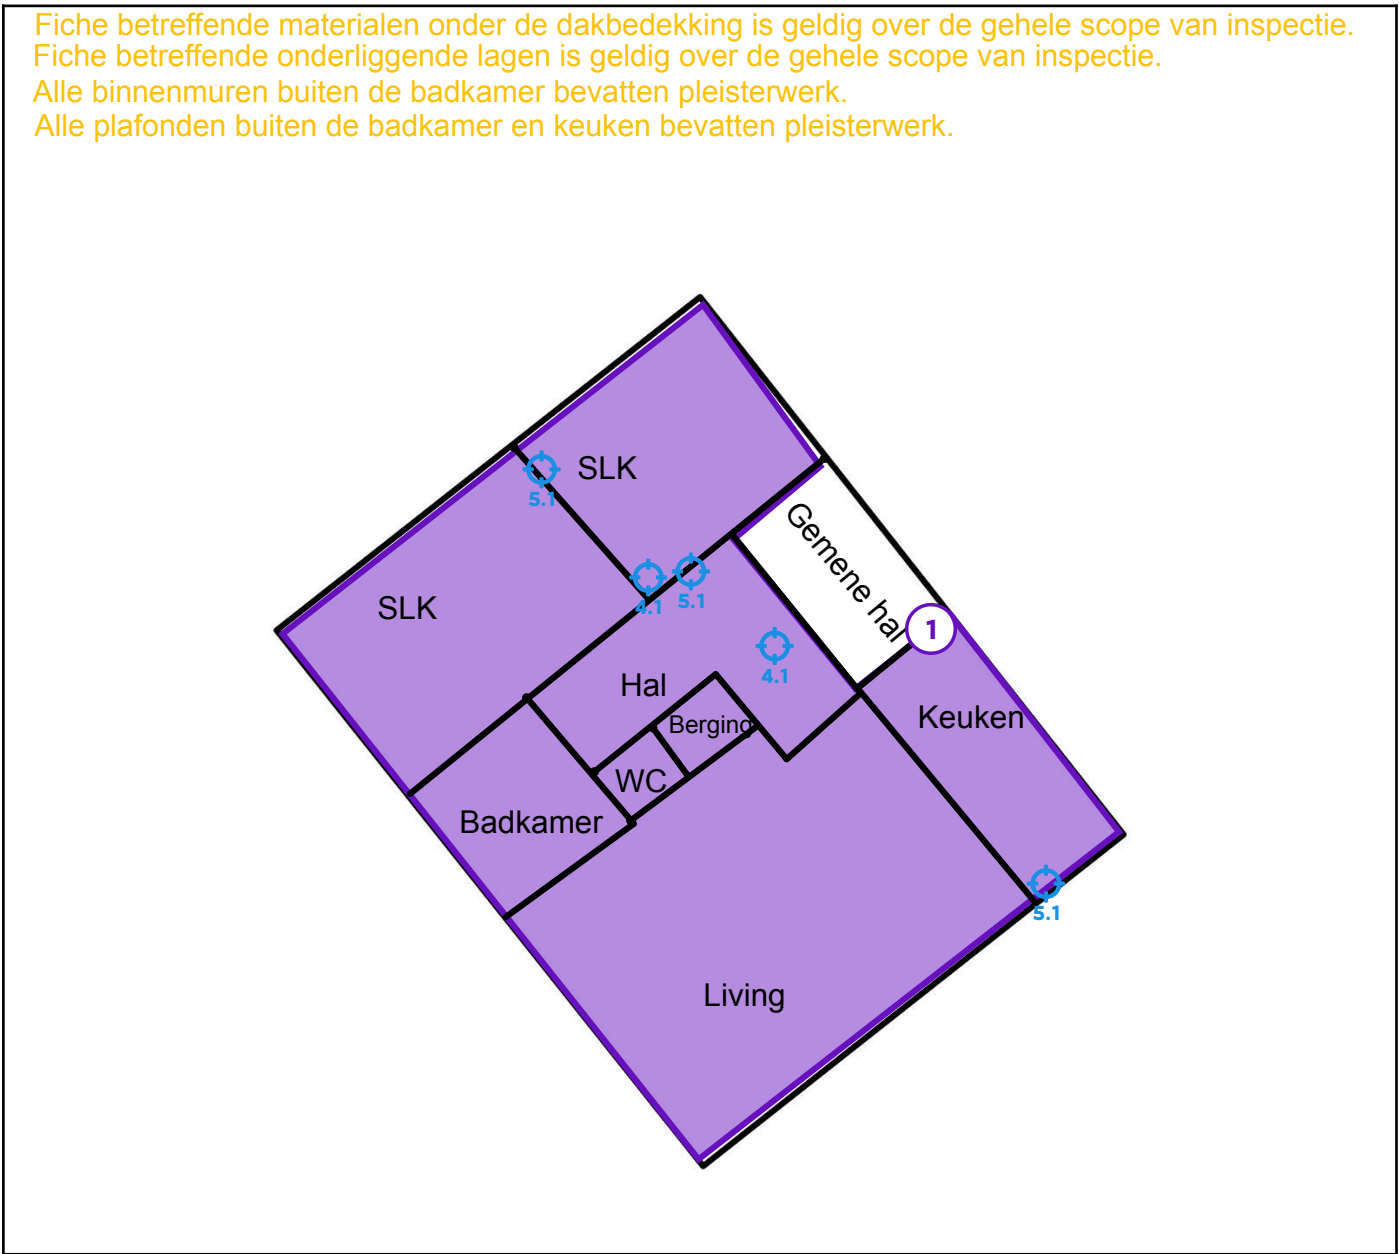
# Plan 1.1: Plan

| Beschrijving | Type | Actie |
|---|---|---|
| 1. Platte daken - dakbedekking | Beperking | - |
| 2. Materialen onder dakbedekking - onderdakplaten | Beperking | - |
| 3. Onderliggende lagen - vloeren - plafonden - tegels | Advies | - |
| 4. Pleisterwerk plafond | Geen asbest | - |

| 5. Pleisterwerk muur | Geen asbest | - |

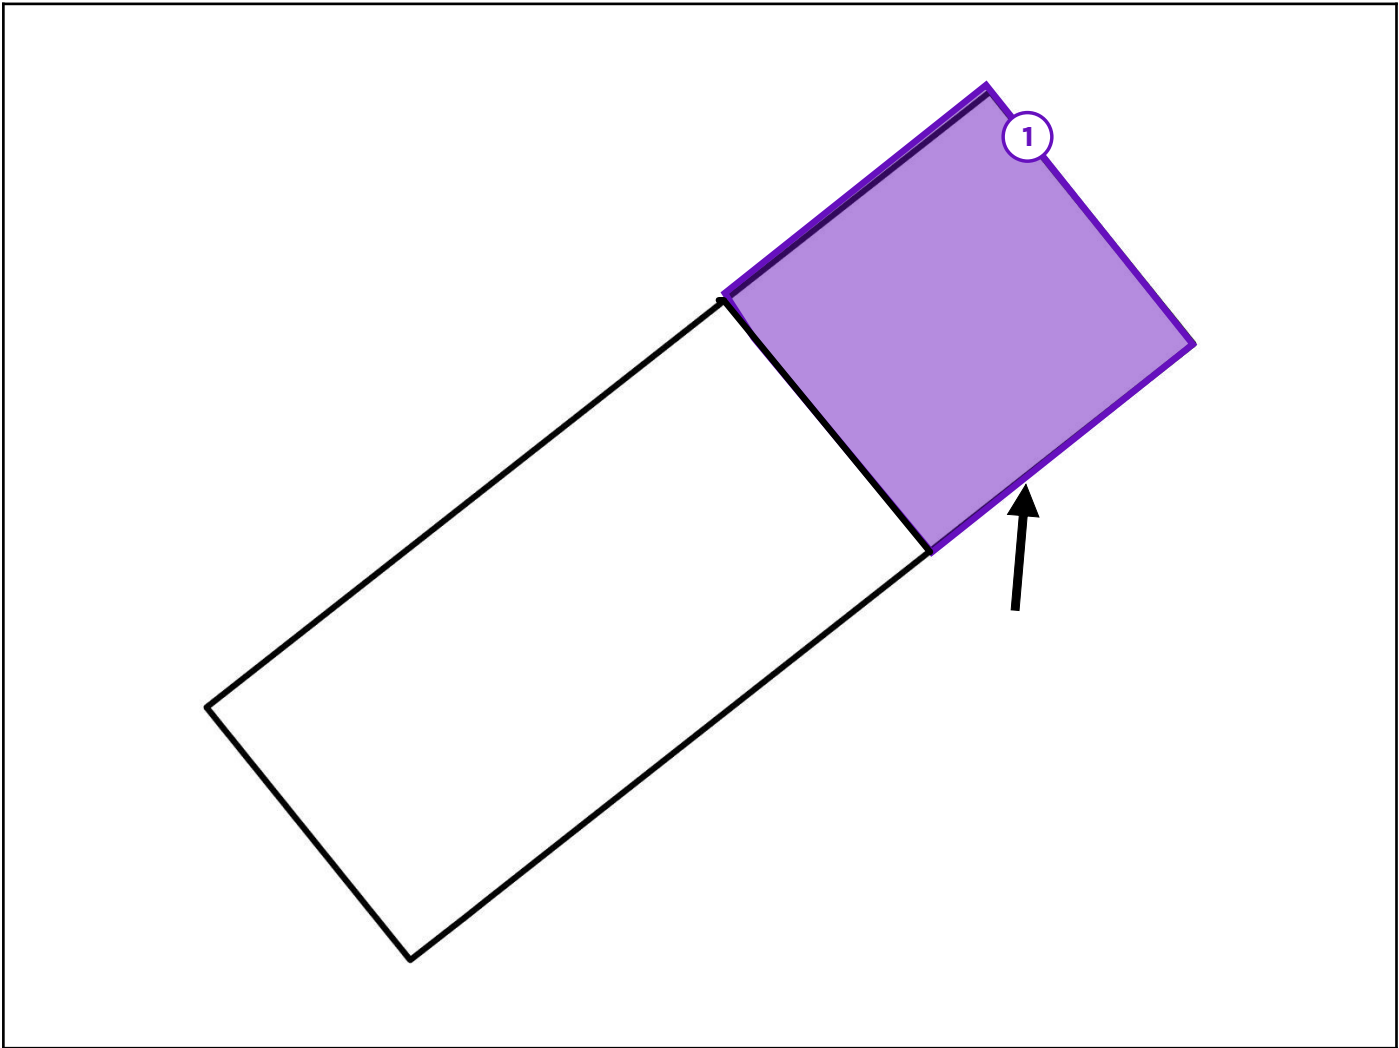
# Plan 2.1: Garage

| Beschrijving | Type | Actie |
|---|---|---|
| 1. Platte daken - dakbedekking | Beperking | - |

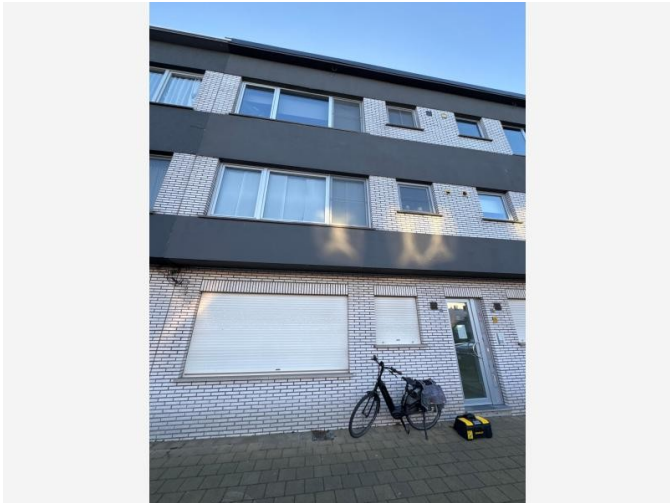
*Situeringsfoto*

### Permanente beperking

**Reden:** Het te onderzoeken materiaal situeert zich hoger dan 3,50 m te rekenen vanaf een veilige ondergrond

**Uitleg van de asbestdeskundige:** De dakbedekking van de daken kon niet onderzocht worden wegens het feit dat deze zich hoger bevond dan 3,5, van een veilige ondergrond. - Verder zijn de platte daken deel van de gemene delen.

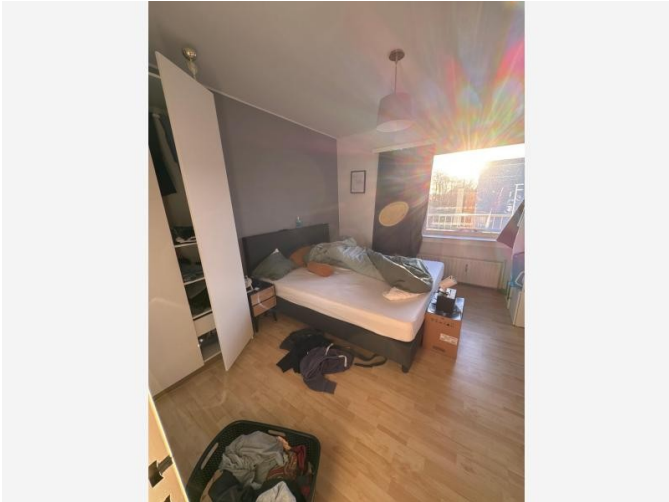
*Situeringsfoto*

## Fiche 2: Materialen onder dakbedekking - onderdakplaten

#### Permanente beperking

**Reden:** Er is geen volledige risicobeoordeling mogelijk

**Uitleg van de asbestdeskundige:** Dakafwerking zorgt ervoor dat de materialen onder de dakbedekking niet zichtbaar zijn. Verder kon langs de binnenkant niet gezien worden wegens de afwerking. Dit sluit de aanwezigheid van een onderdak in asbestcement niet uit.

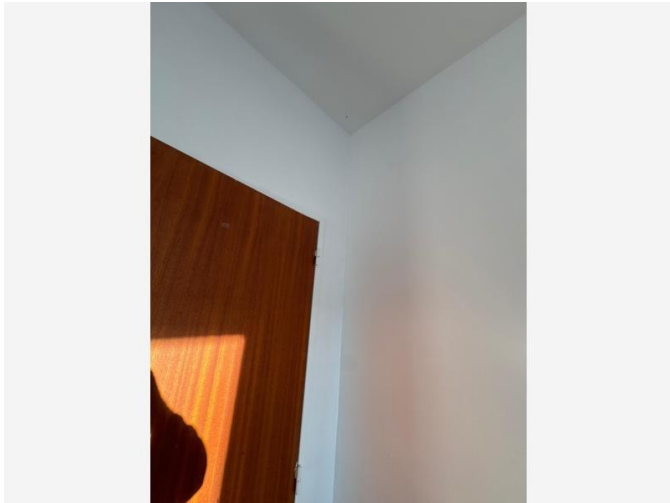
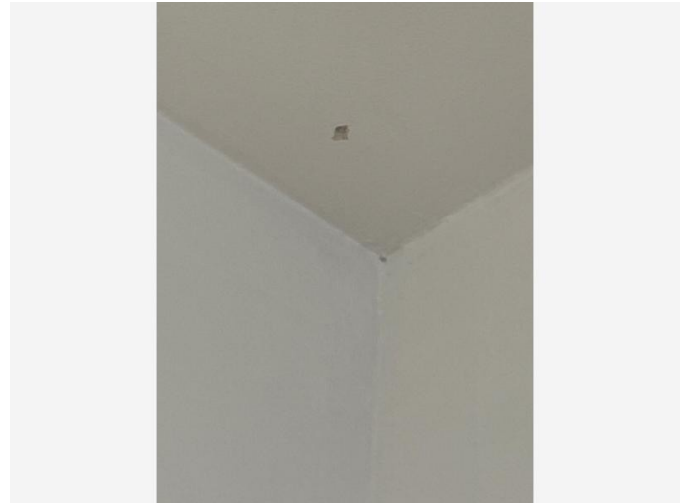
## Fiche 4: Pleisterwerk plafond

Geen asbest

| # | Type | Referentie | Resultaat |
|---|---|---|---|
| 4.1 | Mengmonster | MM02 Pleisterwerk plafond | Geen asbest |

| Opmerking | Plafonden bevatten pleisterwerk. |

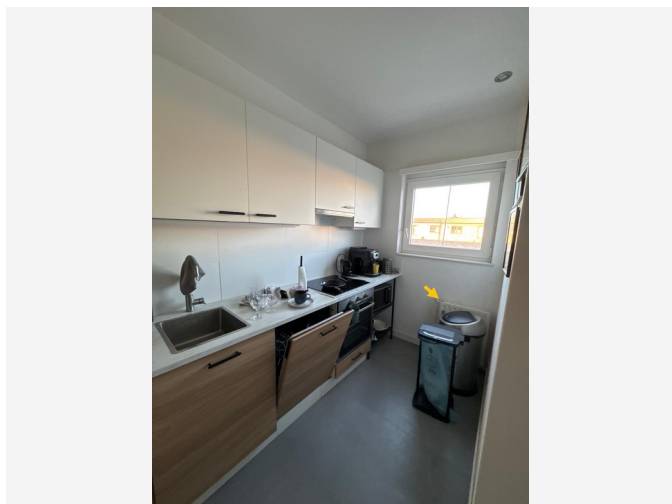
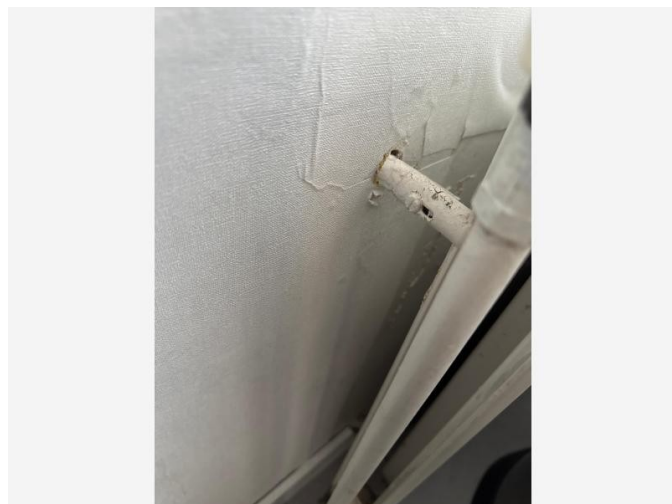
## Fiche 5: Pleisterwerk muur

Geen asbest

| # | Type | Referentie | Resultaat |
|---|---|---|---|
| 5.1 | Mengmonster | MM01 Pleisterwerk muur | Geen asbest |

| Opmerking | Binnenmuren bevatten pleisterwerk. |
